## 平成 27 年度 史跡・建築部会（合同開催）議事録（要旨）

熊本城 宇土櫓

宇土櫓・平櫓・不開門の破損状況総括

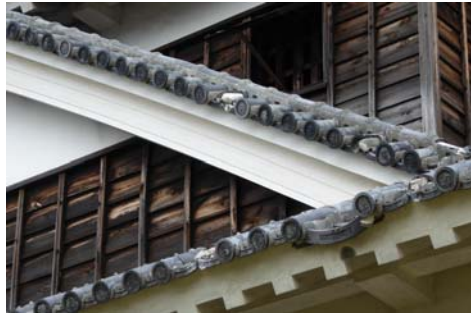
**屋根瓦（軒丸・拝巴・掛巴）の欠損**  
宇土櫓の屋根は総本瓦葺であるが、このうち、特に丸瓦についての部分的な欠損が目立つ。さほど大きな破損に至ってはいないものの、これら欠損部より雨水が内部に浸水しているものと考えられる。

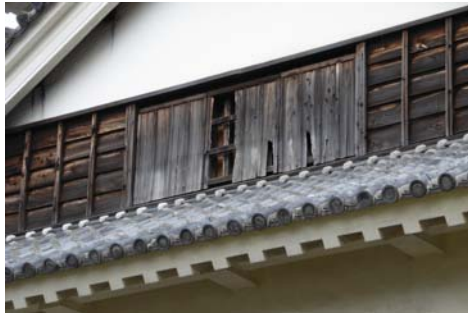
**突上戸板の割損**  
突上戸の板厚が薄く、その多くの部分で板材の割損と欠損が見られる。これらの欠損している突上戸の窓下には雨染みが見られ、内部への吹き込みが生じていることが分かる。

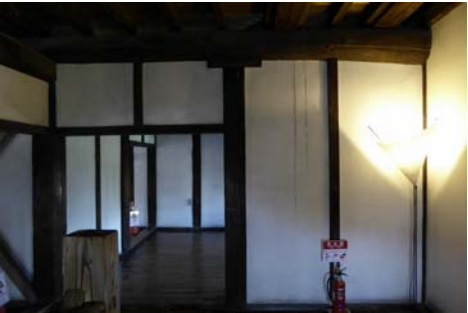
**漆喰壁への雨染み**  
櫓内部の白漆喰壁の表面には、さほど多くの箇所ではないものの雨漏りのあとが確認される。前述の本瓦の欠損等から発生した雨漏りによるものと考えられる。

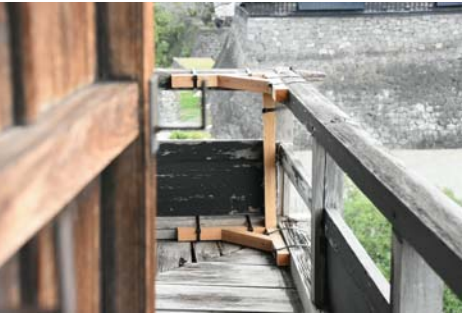
**高欄床板、親柱の破損**  
五階の高欄は木部に全体的な緩みが見られ観光客の立ち入りが禁止されている。特に隅の親柱は応急的な脱落防止措置が施され、高欄下段の板壁が6箇所、欠損している。

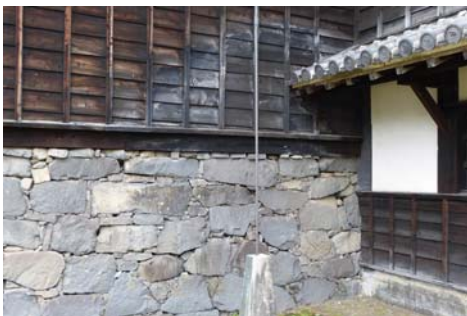
**入隅部分庇際の汚損**  
宇土櫓と続櫓との入隅部分、地下階出入口庇際の続櫓腰壁には、雨水によるものと思われる著しい汚損とその修理痕跡が見られる。雨仕舞いに何らかの不具合がある可能性が高い。

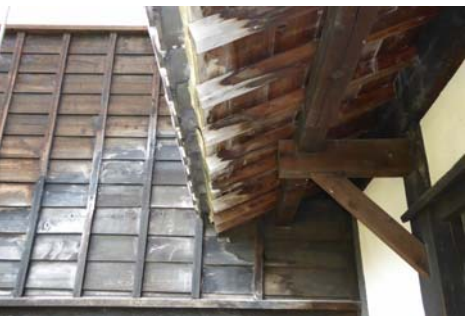
**垂木先端・広小舞の雨染み**  
地下階出入口庇の垂木先端には、白色に染まった著しい雨染みが確認される。これは雨水が雀口漆喰を経由したために白く染まり、この雨水が軒先にまわったことによるものと思われる。

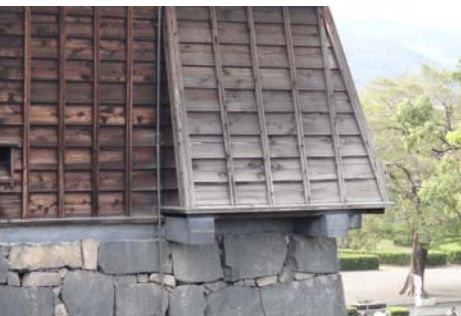
**彫子下見板の割損**  
宇土櫓一階南西隅の石落し部分の外壁彫子下見板の一部に、木理に沿った形で数枚の下見板が割損していることが確認される。内部へ雨水が侵入していれば、土壁への影響が懸念される。

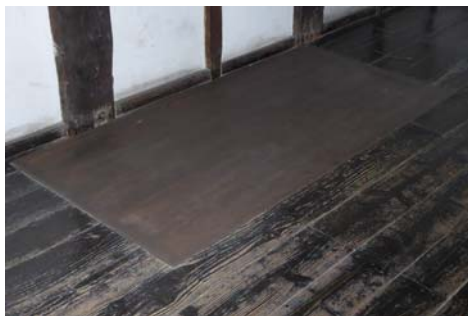
**床板の割損**  
宇土櫓の床板は全体的に撓みが著しい。これは床板材の厚さが五分と薄いためと考えられる。昭和期の修理において取り替えられたこの床板は、櫓内の多くの部分で割損している。

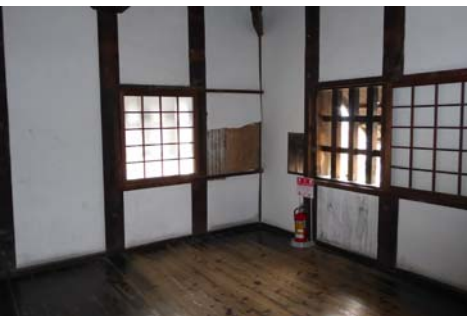
**漆喰壁の脱落**  
三階の内部漆喰壁が一箇所脱落し、下地が露わになっている。脱落した壁については同室の隅に存置保管されている。

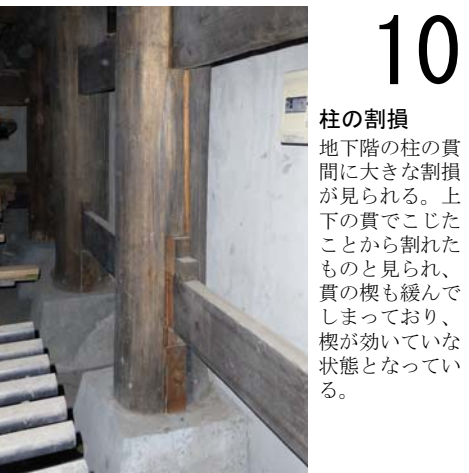
**柱の割損**  
地下階の柱の貫間に大きな割損が見られる。上下の貫でこじたことから割れたものと見られ、貫の楔も緩んでしまっており、楔が効いていない状態となっている。

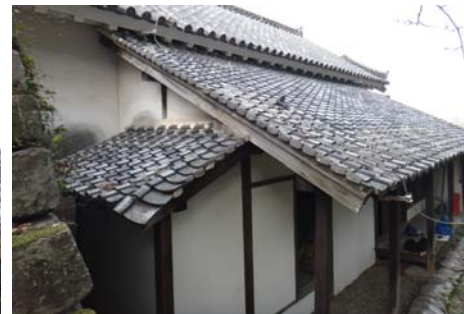
11

軒丸瓦の割損脱落、目地漆喰の劣化  
平櫓の屋根は主屋本瓦葺、下屋桟瓦葺であるが、乱れ等なく比較的健全である。ただし一部の軒丸瓦が割損し脱落しているほか、全体的に目地漆喰の劣化脱落が目立つ。

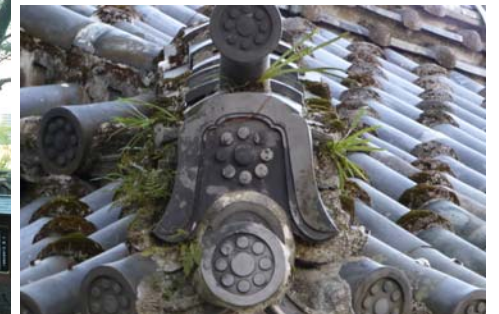
15

瓦葺き土での植物の繁茂  
不開門の屋根は本瓦葺きで比較的健全であるが、平櫓同様一部の軒丸瓦が脱落しており、目地漆喰にも劣化が見られるほか、特に隅棟周辺の瓦葺き土での植物の繁茂が見られる。

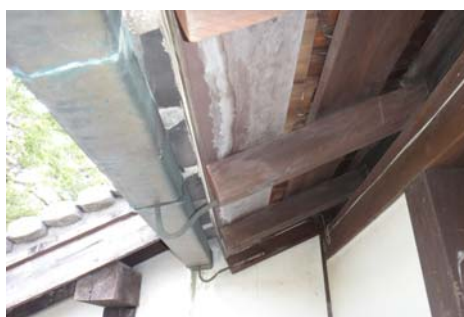
12

軒先での雨漏り

軒先の広小舞と垂木において、白色の雨染みが顕著である。この白は雀口等の漆喰を経た雨漏りと考えられ、軒先の雨仕舞に不具合があるものと考えられる。

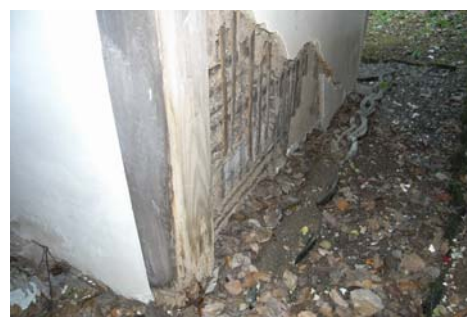
13

土壁漆喰仕上の割損、脱落

平櫓の外壁は漆喰仕上とされるが、一部の仕上と中塗より脱落している。隅の柱に見える雨染みと土台地覆を持たない納まりから雨水により壁が劣化した結果、脱落したものと考えられる。

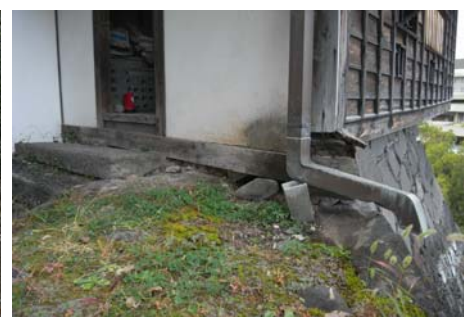
14

外壁漆喰仕上の雨染み・微

外壁漆喰壁の数カ所に著しく黒ずんだ部分が見られる。これらは地盤面直近や際熨斗上部に多く見られ、壁体内への雨水の流入に起因する黴の繁殖と思われ、壁の強度低下が懸念される。

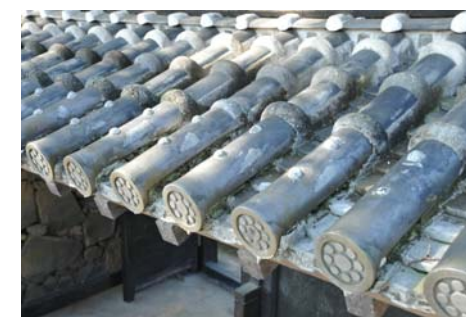
16

軒丸瓦脇の目地漆喰の劣化

軒丸瓦両脇の目地漆喰が経年により溶けて欠損している。軒先の垂木及び広小舞に見られる白い雨染みはこれら軒先の目地漆喰が欠損し、漆喰を含んだ雨水の流入によるものと思われる。

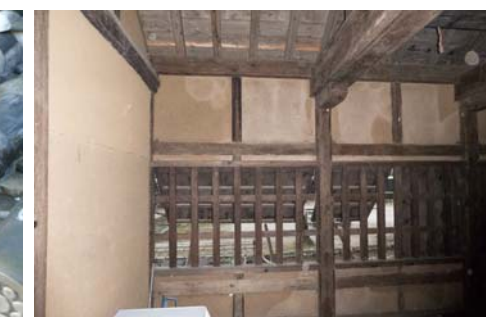
17

雨漏りと中塗仕上の雨染み

壁にほど近い野地の一部に雨水により洗われたような痕跡が見られ、その下の壁に著しい雨染みが見られ、雨漏り等の不具合が生じていることが分かる。

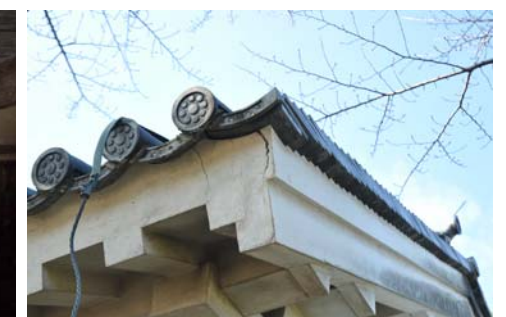
18

漆喰壁の割損

箇所としては少ないものの、軒先を主として漆喰壁に割損が認められる。この破損の原因は経年ではなく地震等何らかの外力によるものと思われるが、雨水の流入等による破損の拡大が懸念される。

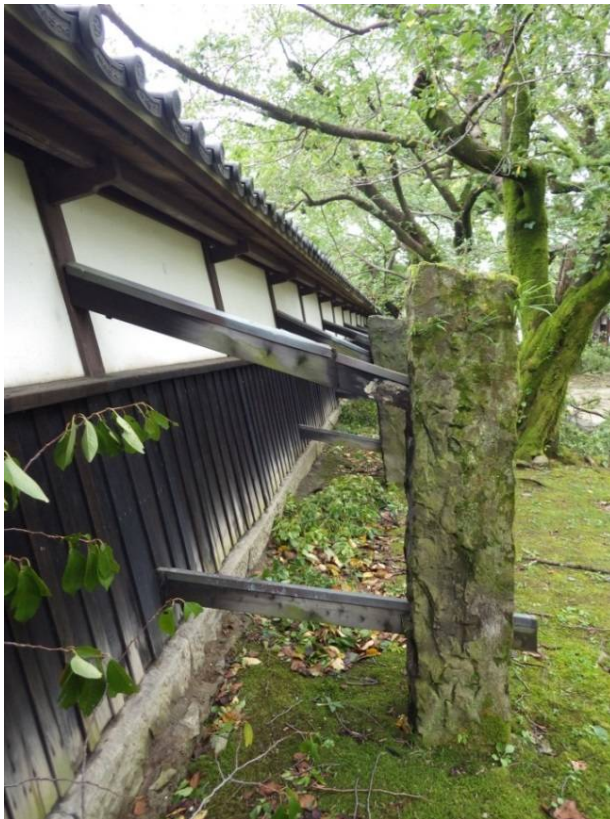
城外側に倒壊

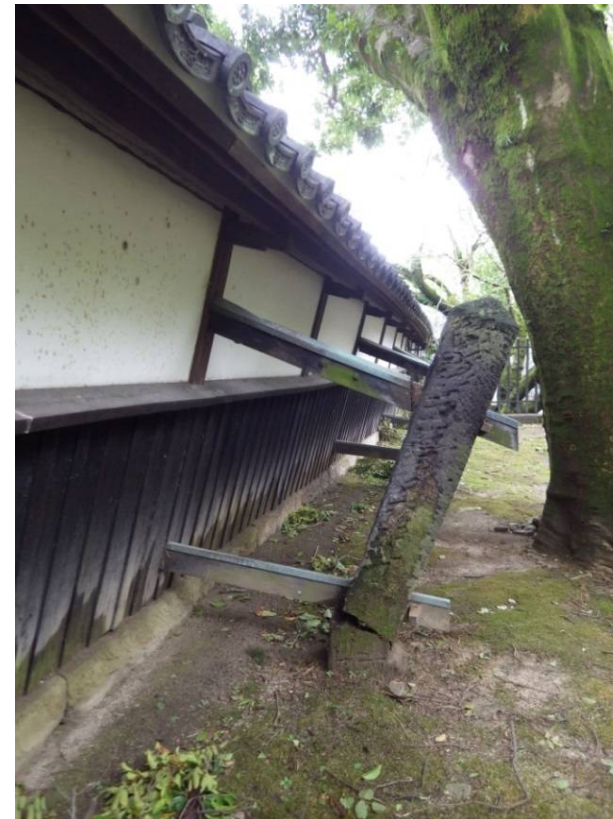
城内側に倒壊

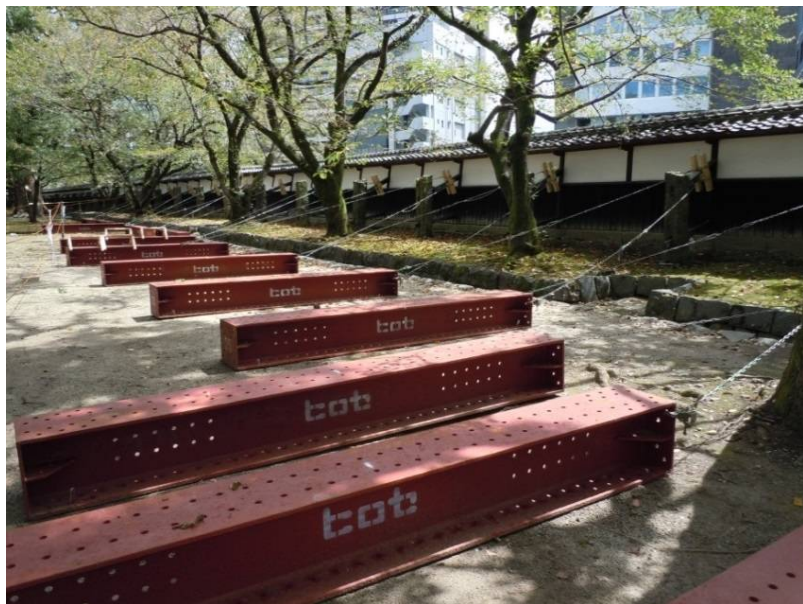
チェーンにて引っ張り

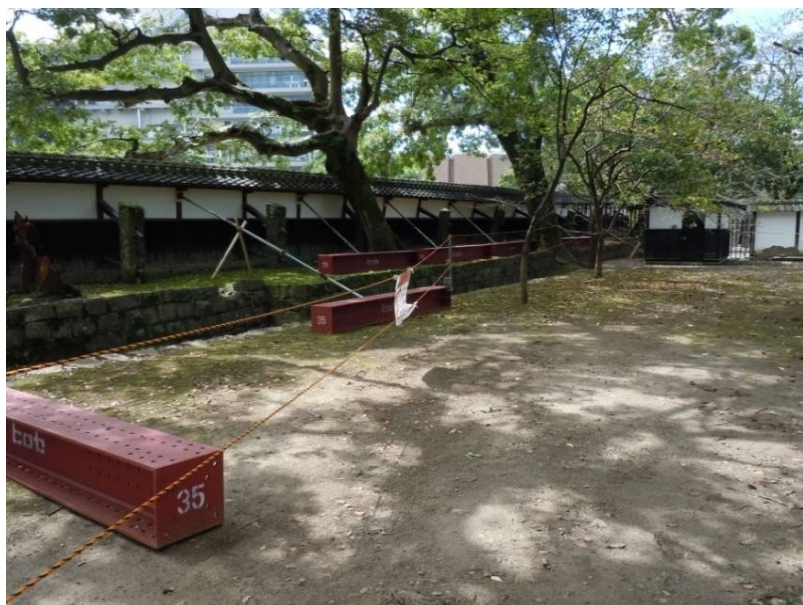
サポートにて突っ張り

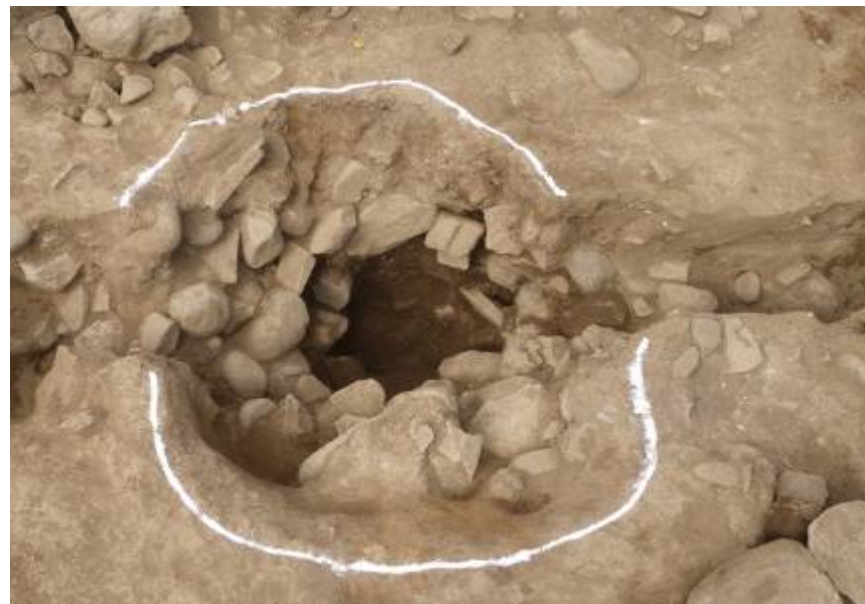
- ・ 本来は石で根固めされそのまま石が倒れるような構造になっているが、昭和の修理においてコンクリートで根固めされているために折れたのではない。
- ・ 昭和時代は構造的には固める方が良いという時代であり、現在は柔軟性も必要という考えに変わってきている。
- ・ 石柱は、掘立形式で柔軟性があつた方が良いのか、固めた方が良いのか十分検討して欲しい。
- ・ 江戸時代も機能的なジョイント構造になっていたと思う。控石柱だけでなく木組み部分に柔軟性がある構造の可能性もないわけではない。
- ・ 石柱と斜材（控貫）を固定する部材（込栓）がかなり抜けている。腐食して抜けたり、控貫そのものも痛んでいるように見える。台風時期前などすべての込栓を保守点検し、取り替えるような管理体制を確立すれば長期的保存が可能と思う。
- ・ 是非昔の技法を残してもらいたい。
- ・ 内側に倒れるような安全装置を検討されても良いのでは。

掘立て形式

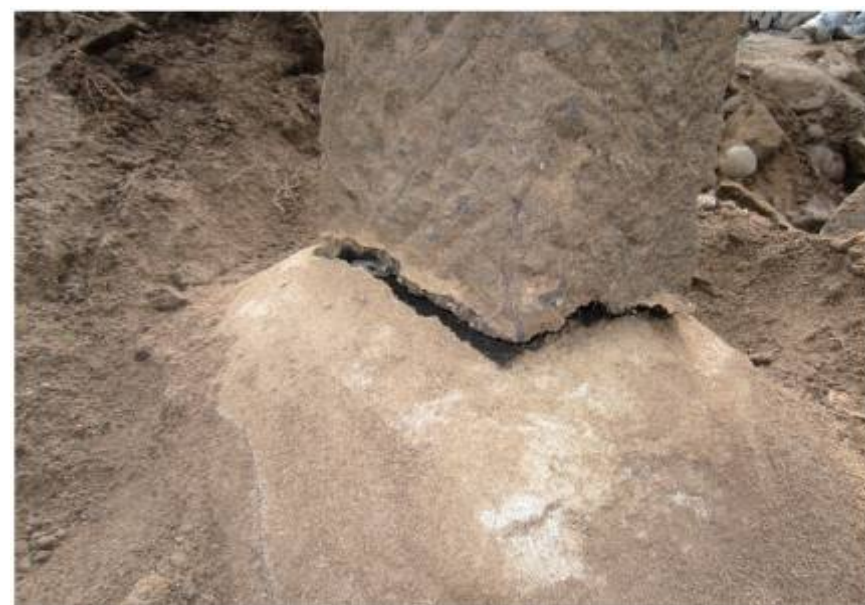
モルタル根巻き

- ・今回風により傾いたのは確かであるが、構造的問題もあるので、原因調査をして、補強含めどのような方法が良いのか検討してもらい決定していきたい。  
⇒ 平成 27 年度第 3 回にて調査結果報告。  
平成 28 年度より構造補強含めた設計に着手予定

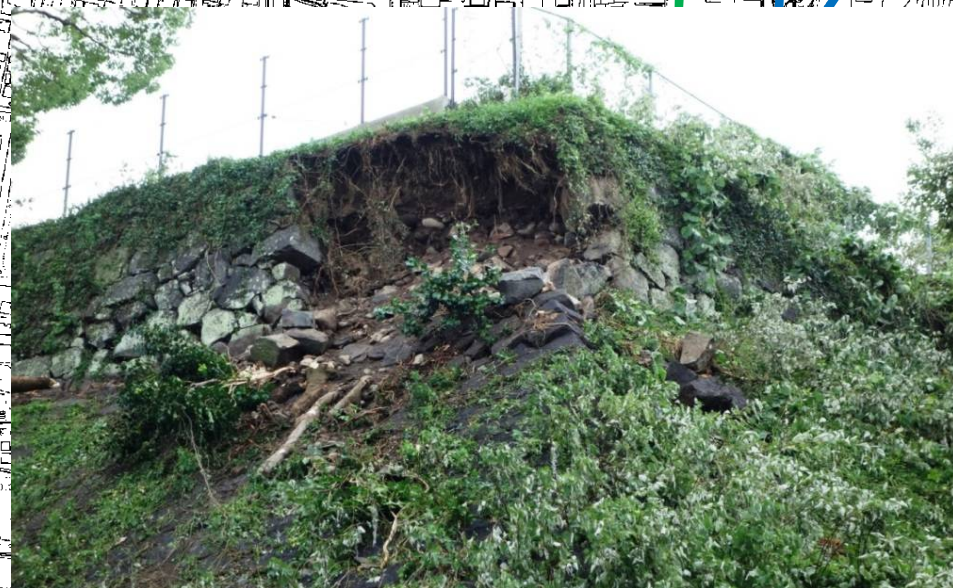
平成27年8月25日台風15号により石垣崩落

- ・ 崩れる前の写真を探すこと、崩落した石材の元の場所を同定することが良い修理の鍵を握っている。両方を早めに進めて欲しい。
- ・ 今回の事業主体は国立病院になるが、どのような方法でもよいのでこの部会にきちんと報告して進めていただきたい。
