小天守北石門 修理記録

小天守北石門 工事写真比較

未申櫓下石垣 工事写真比較

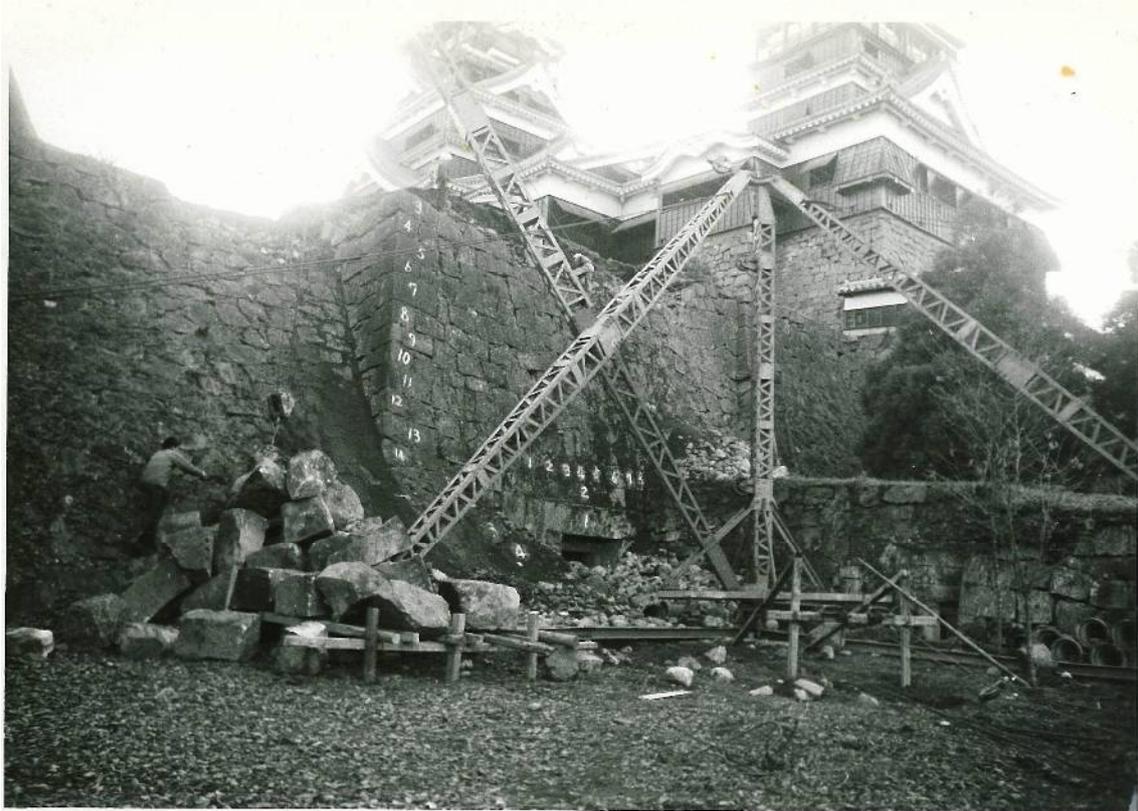
昭和 42~44 年度 石垣保存修理施工時ナンバリング (北面)

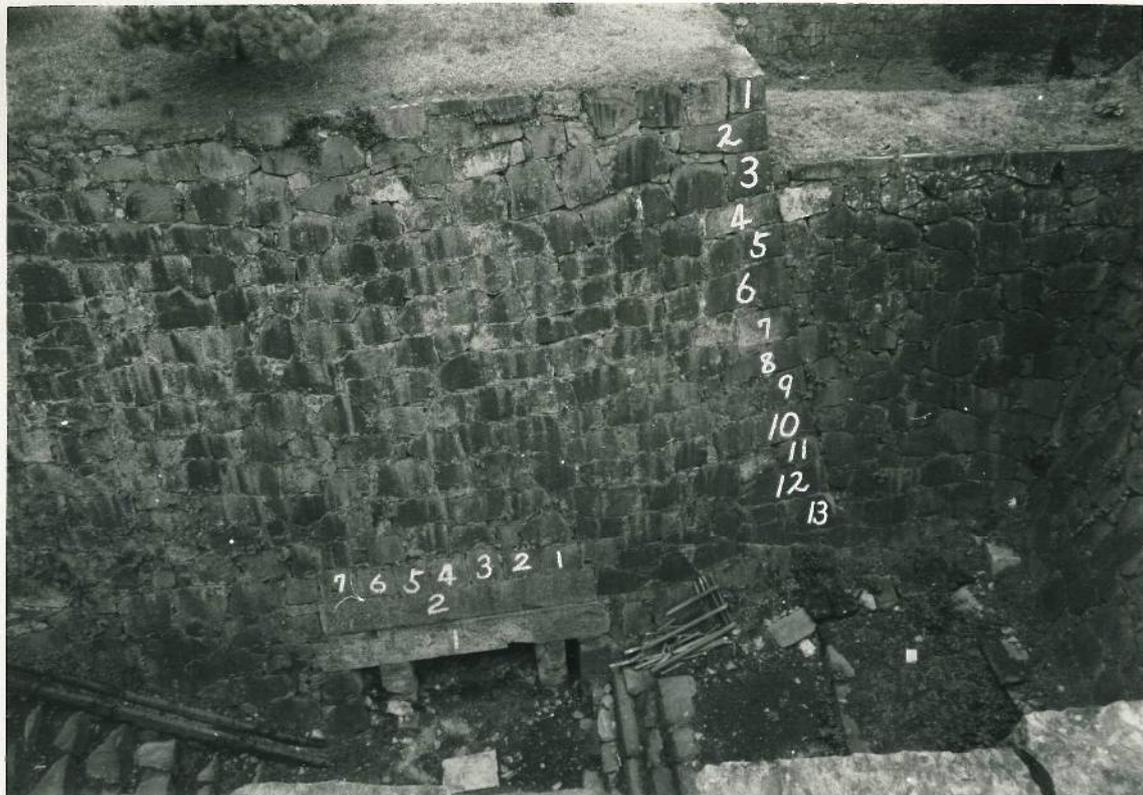
昭和 42~44 年度 石垣保存修理施工時ナンバリング (南面)

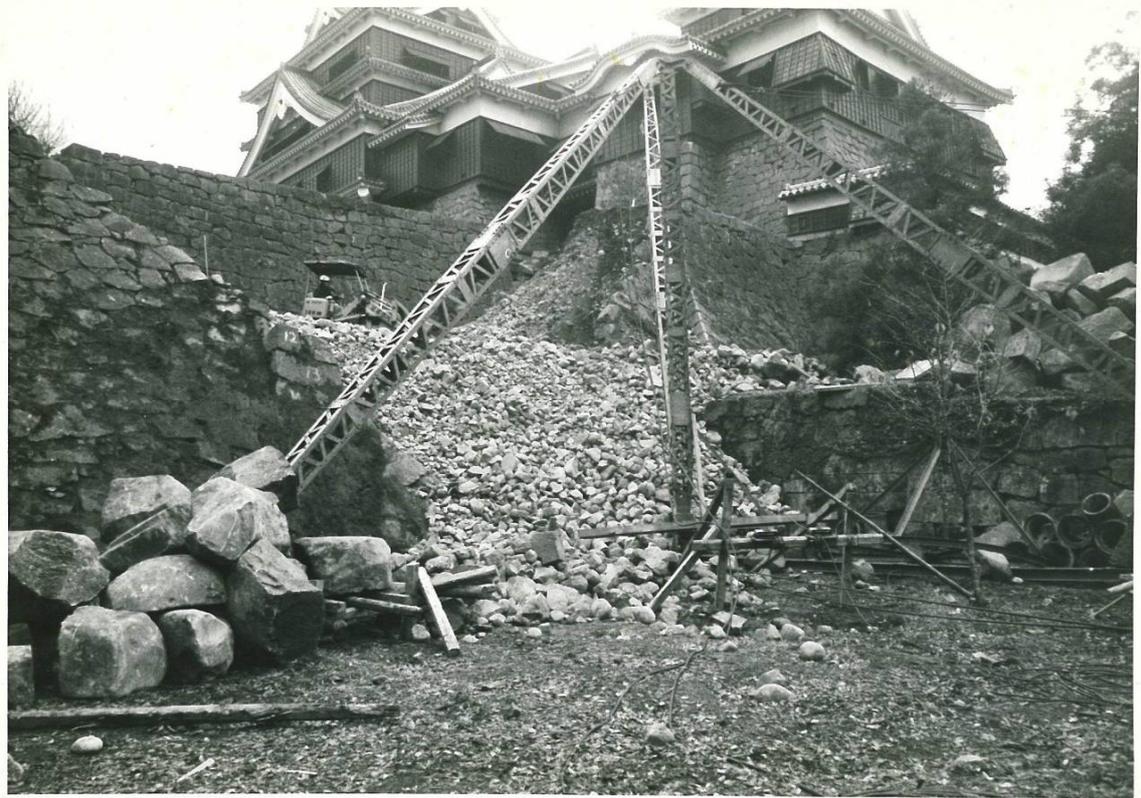
昭和 42~44 年度 石垣保存修理解体状況 (北面)

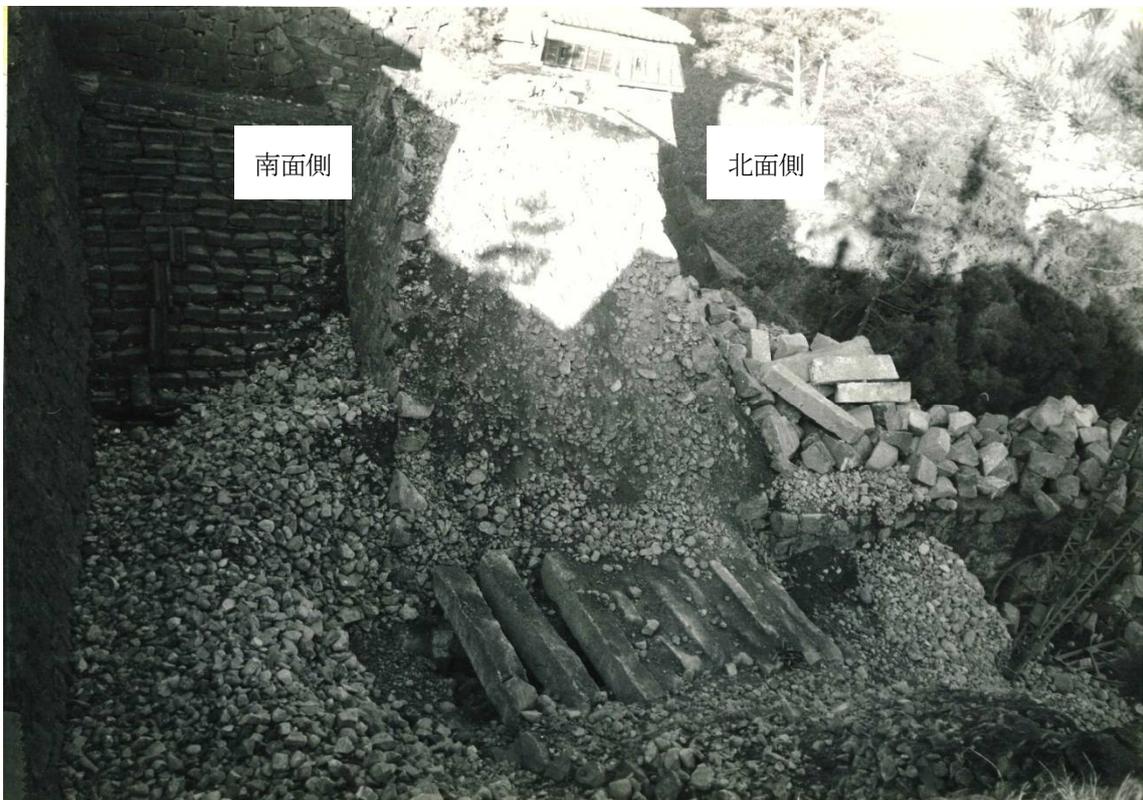
昭和 42~44 年度 石垣保存修理解体状況

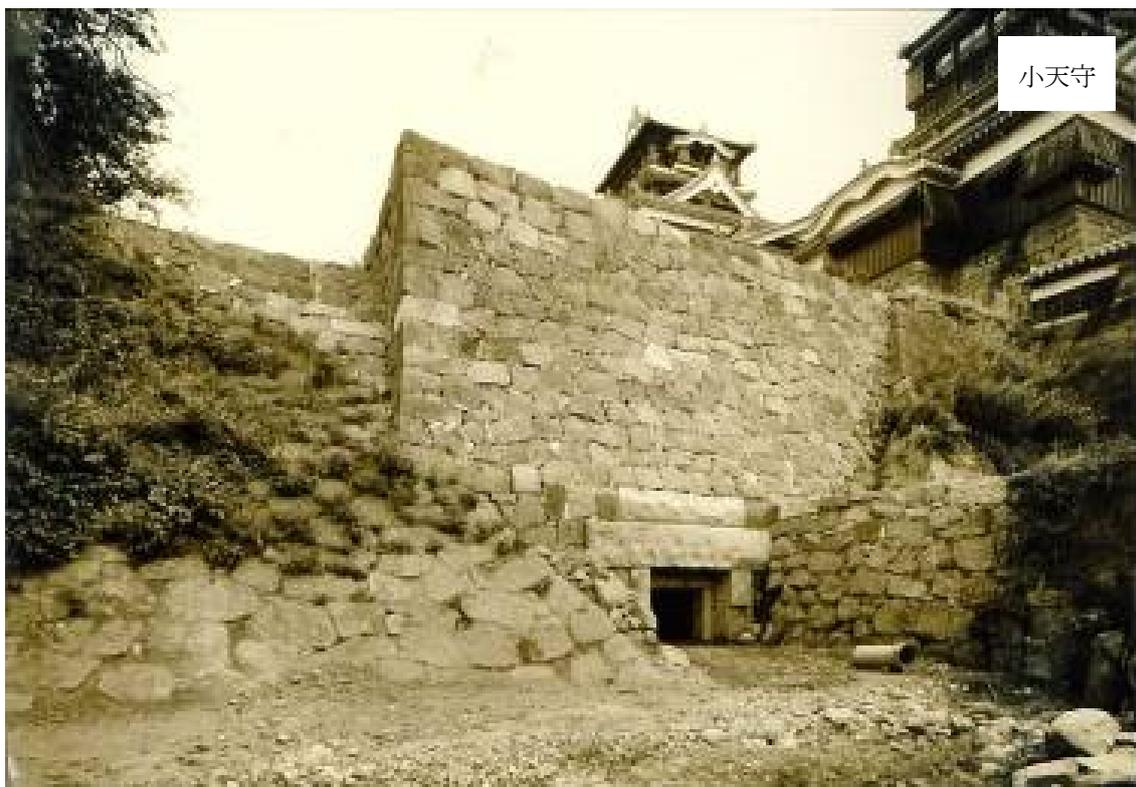
昭和 42～44 年度 石垣保存修理竣工後（北面）

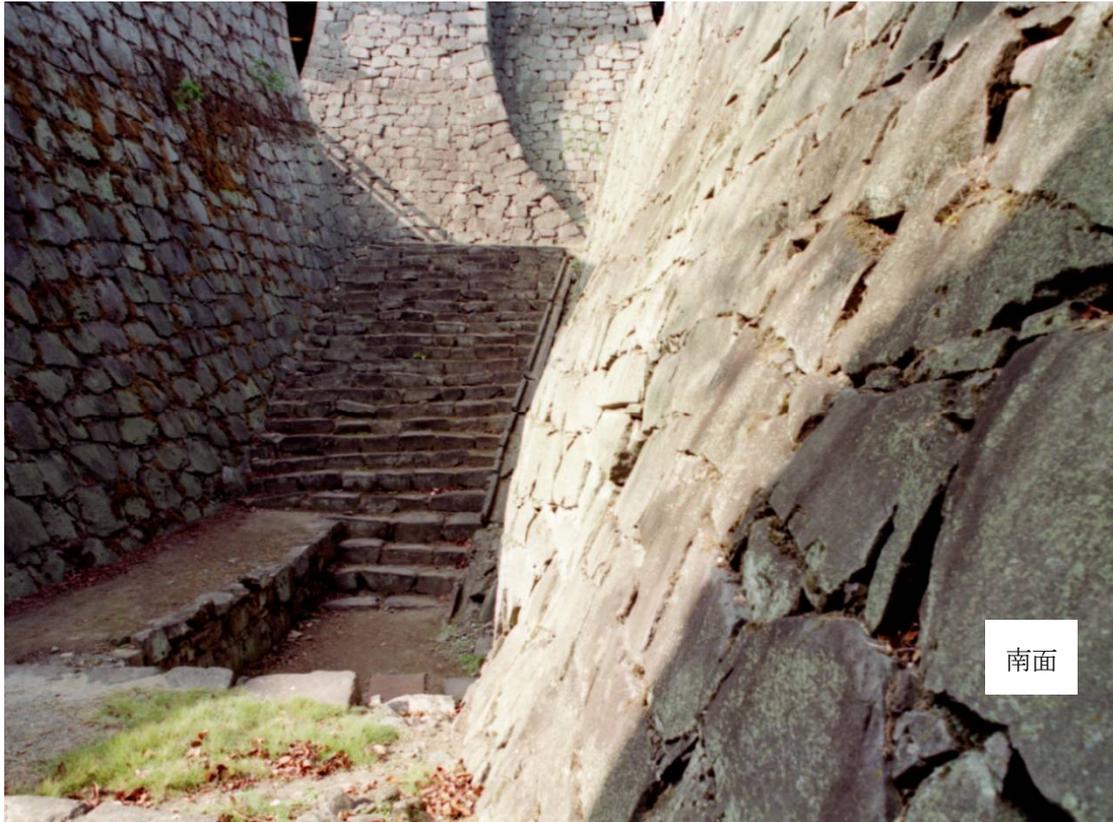
平成 12 年（2000 年）頃 小天守北石門（南面）（近景）

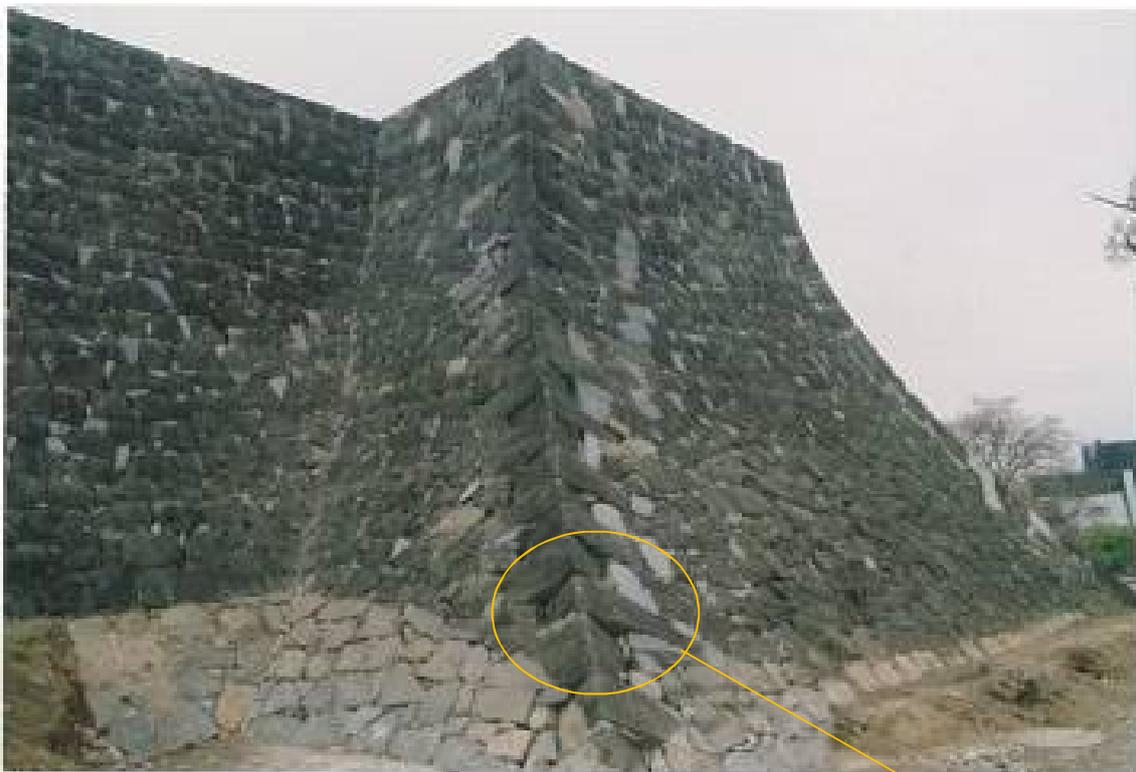
平成10年度 石垣保存修理竣工後（全景）

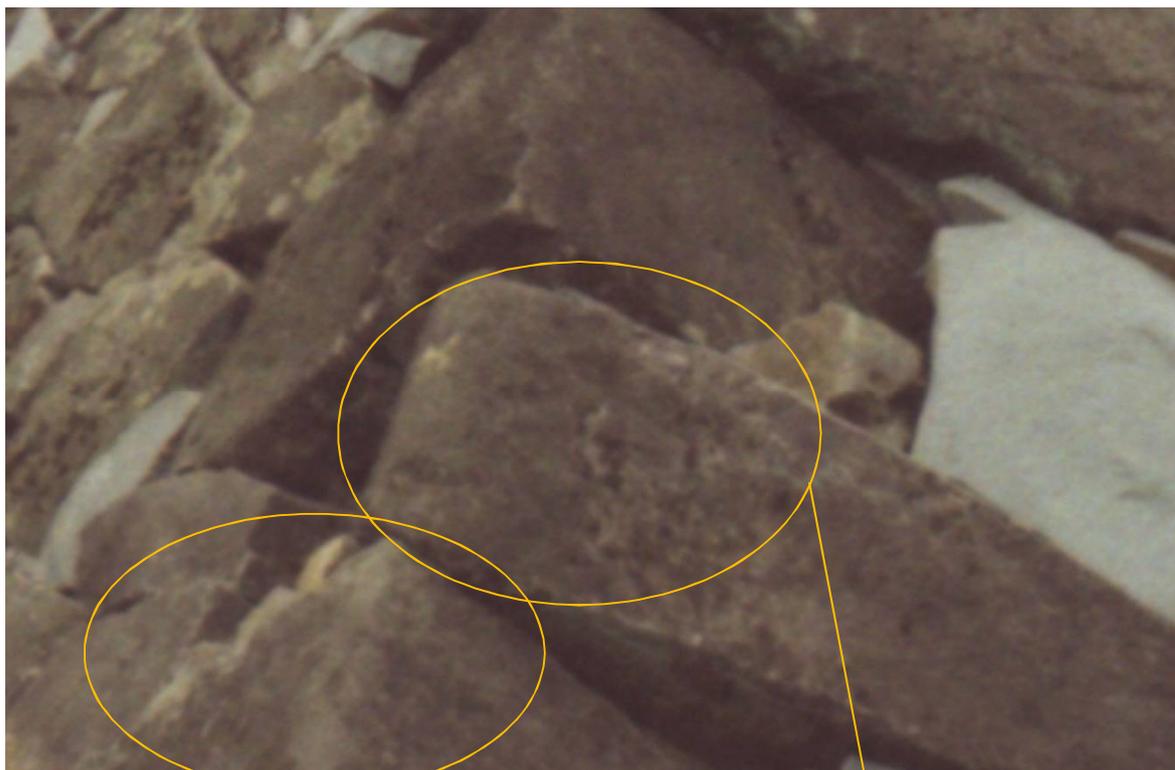
平成10年度 石垣保存修理竣工後（拡大）
