## 地震による石垣崩落状況の分析

平成30年7月14日（土曜日）  
熊本城調査研究センター 嘉村 哲也

#### 北大手門（加藤神社境内）崩落パターン文析

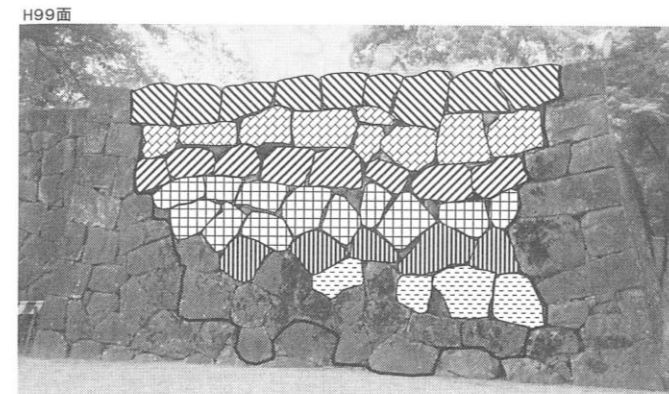
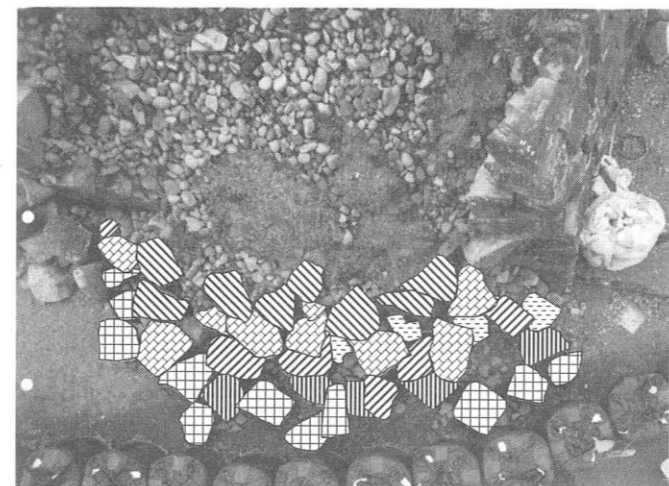
図1 北大手門（加藤神社）崩落解析図

加藤神社境内に崩落した北大手門櫓台石垣の石材回収作業を平成28年12月1日～12月27日まで行った。6面の石垣が崩落し、約300石の石材を回収した。この6面のうち、H99面石垣において現地で、平成24年撮影の地震前の写真と崩落石材を対照した結果、9割以上の石材の元位置を確認することができた。

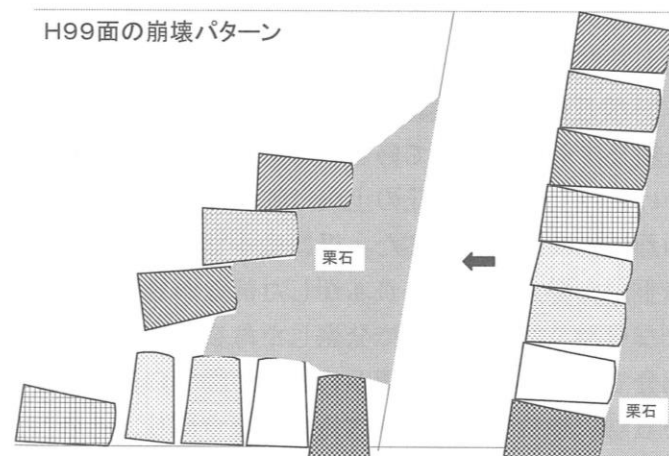
図2 H99面の崩壊パターン

H99面は高さ4m、長さ8mの石垣で明治22年の金峰山地震で孕み出し、積み直した箇所である。崩落範囲最下部より4段目（格子目の石材）を崩落石材の外縁部で確認した。4段目より下位の石材は石垣直下で正面を下にしたうつ伏せ状態で転落し、その上を裏栗石が覆った。栗石の上には1～3段目の石材が石積みの上下関係のまま崩落したと推測される。崩落状況をもとに考察したものを模式的に表現したのが崩落パターンの図である。同様の事例は宮内橋際石垣などで確認した。石垣が「く」字状に折れるように崩壊する事例は、地震被害を受けた石垣で共通してみられる現象で、仙台城でも報告されている。地震時の石垣の挙動を考える上で重要な資料である。
