# 長塀北側排水溝付近の沈下部分に対する復旧の考え方について

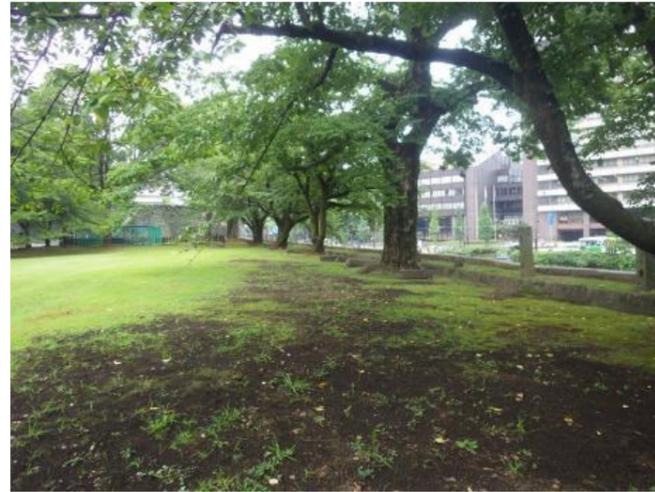
地面露出状況（西から）

**1. 竹の丸南側における現地表面の沈下について**  
 <現状と原因>  
 現地表面が低く見える部分と対応して、排水溝内に大量の土砂が堆積している状況を確認した。表土の流出と考えられ、流出部分は樹木の繁茂で芝生が消失し表土が露出している。  
 排水溝北側壁が排水溝内側に向けてやや倒れている状況を確認した。樹木が繁茂する部分と対応しており、木根の圧力によるものと捉えられる。  
 <対応と対策>  
 倒れた排水溝壁については、排水溝に影響のある樹木の根を除去した後、排水溝壁や水漏れ防止等の修繕を行う。また、埋没した排水口は土砂を除去し、機能回復を図る。  
 また、表土の流出については、排水機能の改善後、経過観察を行い、状況に応じ地表面の養生を行うなど土砂流出の防止を検討する。

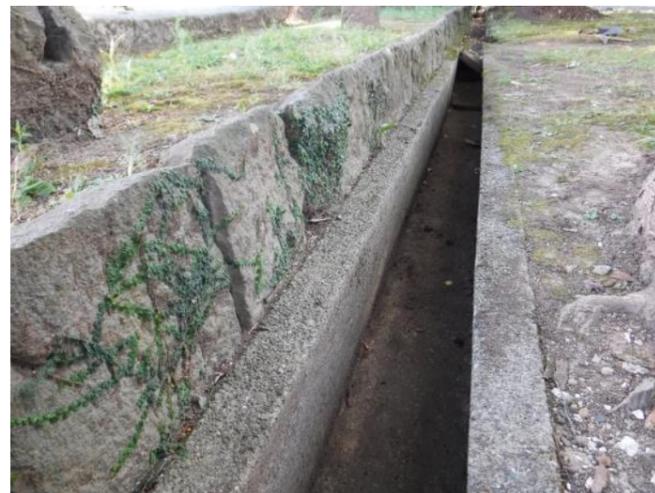
排水溝の状況（土砂除去後）（東から）

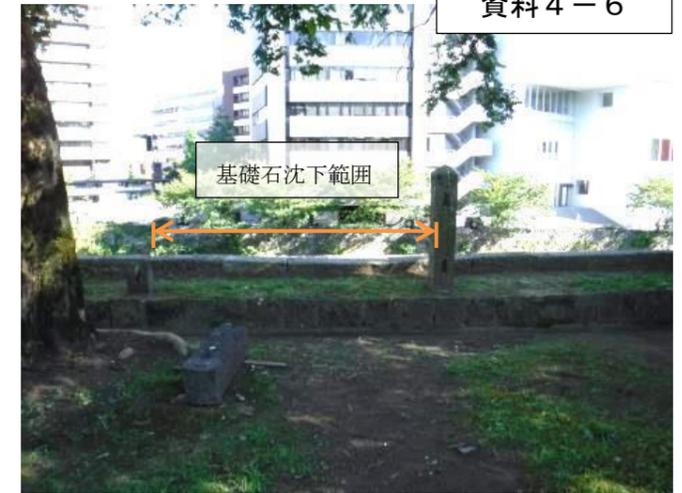
基礎石沈下状況（北から）

**2. 基礎石の沈下と石垣の変状について**  
 <現状と原因>  
 基礎石が最大で約 7cm 沈下した状況を確認した。また、基礎石下部の石垣が上から 3 段にわたり、竹の丸側へ傾いており、これに近接する側溝南側壁が孕み出していることを確認した。  
 地震前に長塀には毀損が見られなかったことから、地震によって石垣背面構造が変化し、基礎石の沈下が起きた可能性がある。  
 <対応と対策>  
 石垣背面構造の状況確認を、控え柱補強工事及び側溝修繕工事に先立つ確認調査の際に合わせて行う。長塀基礎石および石垣の背面構造の沈下は、この部分に限定されるので、経過観察を行うことに留めたい。

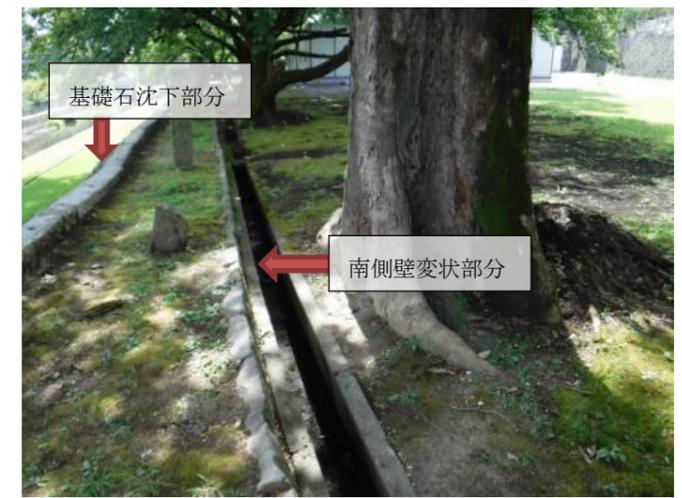
基礎石沈下状況と側溝南側壁変状状況（東から）

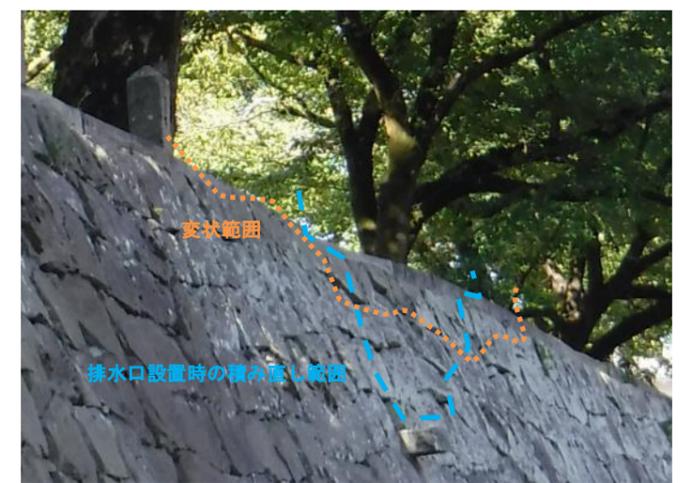
基礎石沈下部分の石垣変状状況（南から）
