# 特に被害の大きかった校舎等

# 被害が大きく使用中止とした体育館等

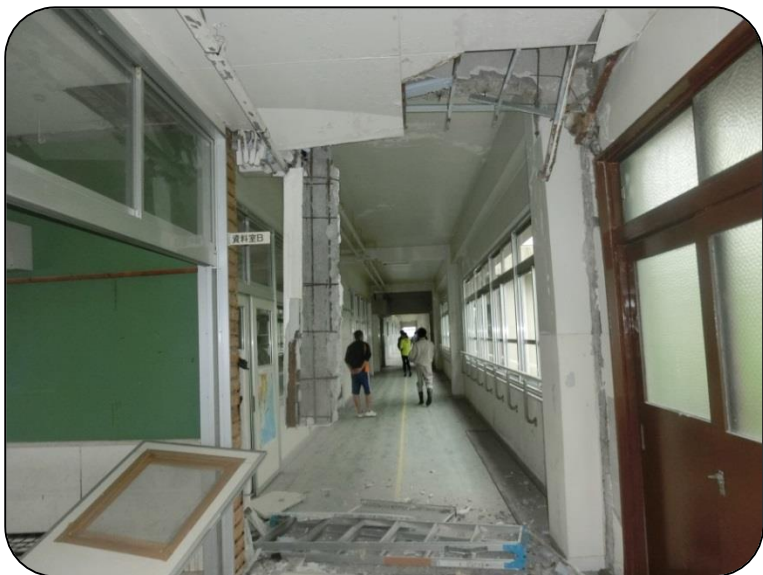
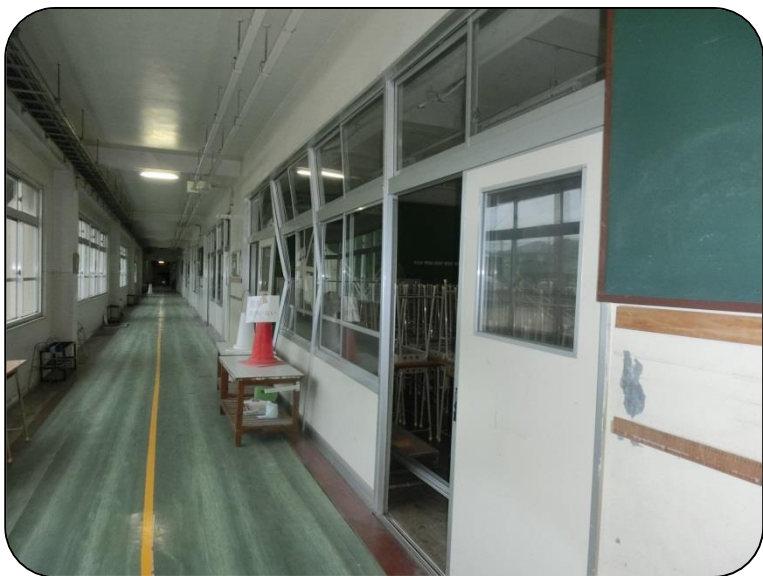
### ◆東野中(校舎)

| 学校名 | 用途 | 完成年度 | 構造 | 応急危険度判定 | | 状 況 | 被災度<br>区分判定 |
|---|---|---|---|---|---|---|---|
| 東野中学校 | 校舎 | S36～59 | R C造 | 危険 | 落下物等 | <ul style="list-style-type: none"> <li>・ 建物が沈下している可能性あり。</li> <li>・ 天井材等の落下の可能性あり。</li> <li>・ 教室と廊下の間の建具が大きく傾斜（ガラス割れ等危険）。</li> <li>・ 渡り廊下接続部の段差や破損あり。</li> </ul> | 中破 |
| | 校舎 | S39～59 | R C造 | 要注意 | | <ul style="list-style-type: none"> <li>・ 建物が沈下している可能性あり。</li> <li>・ 渡り廊下接続部の段差や外壁落下あり。</li> </ul> | 中破 |

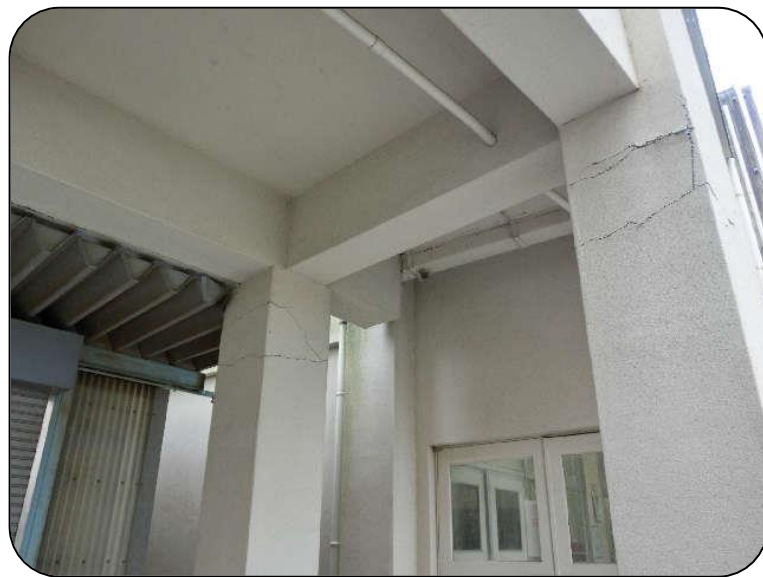
### ◆京陵中(渡り廊下)

| 学校名 | 用途 | 完成年度 | 構造 | 応急危険度判定 | | 状 況 | 被災度<br>区分判定 |
|---|---|---|---|---|---|---|---|
| 京陵中学校 | 渡り廊下 | | R C+S | 危険 | 構造危険性 | <ul style="list-style-type: none"> <li>・ 接続部隙間</li> <li>・ 柱脚破損</li> <li>・ モルタル落下危険性あり（床隙間など）</li> </ul> | 大破 |

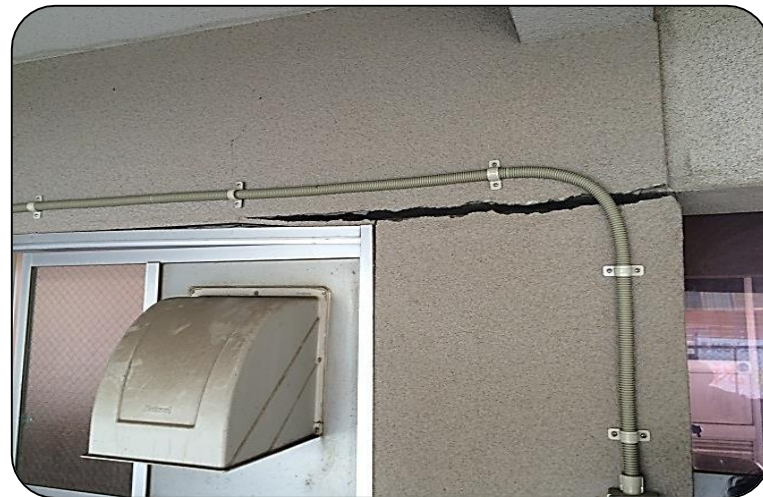
### ◆竜南中(トイレ)

| 学校名 | 用途 | 完成年度 | 構造 | 応急危険度判定 | | 状 況 | 被災度<br>区分判定 |
|---|---|---|---|---|---|---|---|
| 竜南中学校 | トイレ | S61 | S造 | 危険 | 構造危険性 | <ul style="list-style-type: none"> <li>・ 基礎の著しい破壊、上部構造との著しいずれ。</li> </ul> | 中破 |

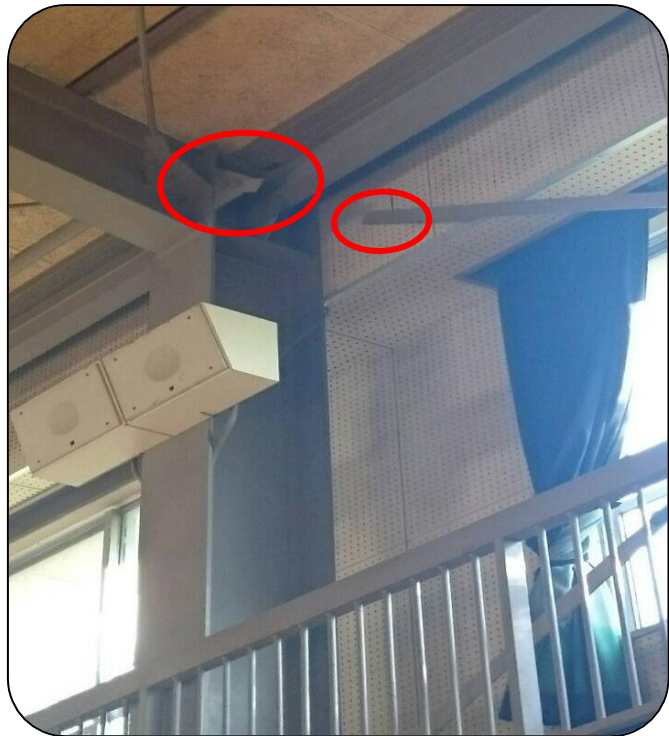
| 学校名 | 完成年度 | 構造 | 応急危険度判定 | 状況 | 被災度区分判定 |
|---|---|---|---|---|---|
| 山ノ内小学校 | S59 | S造 | 危険 | ブレース破断あり。 | 大破 |

◆山ノ内小体育館(ブレース破断)

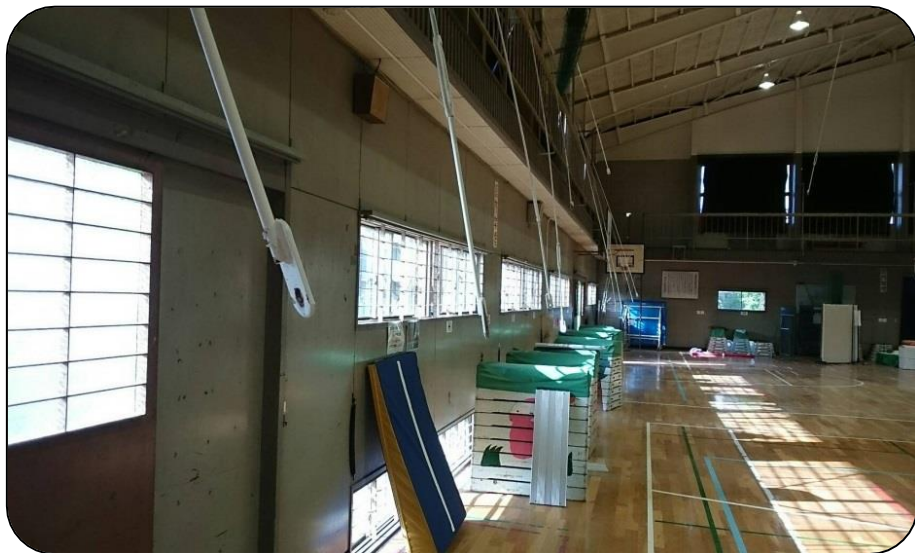
| 学校名 | 完成年度 | 構造 | 応急危険度判定 | 状況 | 被災度区分判定 |
|---|---|---|---|---|---|
| 帯山小学校 | S44 | S造 | 危険 | 天井の水平ブレースがほとんど外れている。 | 中破 |

◆帯山小体育館(天井水平ブレースの外れ)

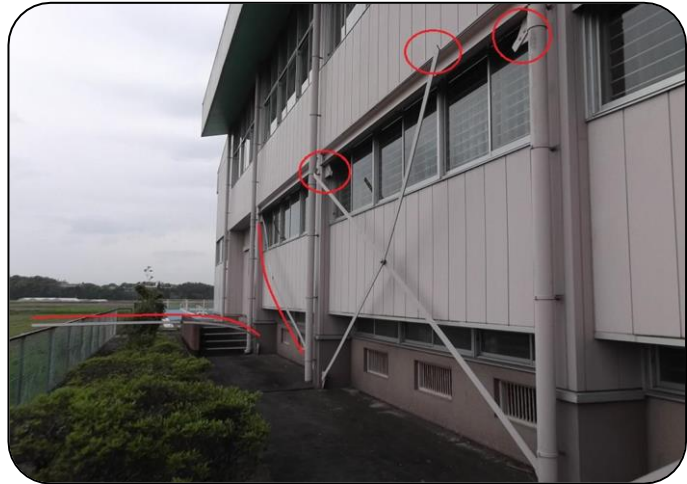
| 学校名 | 完成年度 | 構造 | 応急危険度判定 | 状況 | 被災度区分判定 |
|---|---|---|---|---|---|
| 豊田小学校 | S55 | S造 | 要注意 | ブレースの破断、変形あり | 大破 |

◆豊田小体育館(ブレース破断、変形)

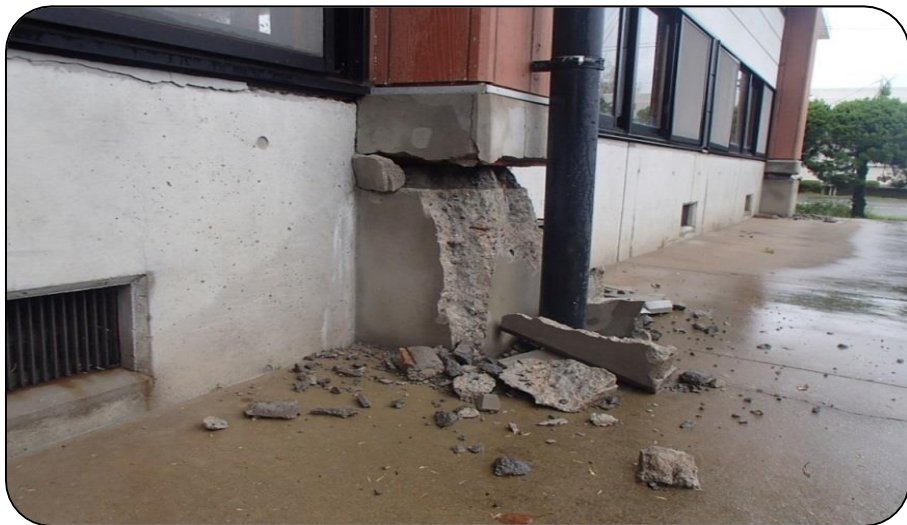
| 学校名 | 完成年度 | 構造 | 応急危険度判定 | 状況 | 被災度区分判定 |
|---|---|---|---|---|---|
| 富合中学校(武道場) | H2 | S造 | 危険 | 柱脚の破損あり。 | 大破 |

◆富合中武道場(外部柱脚の破損)

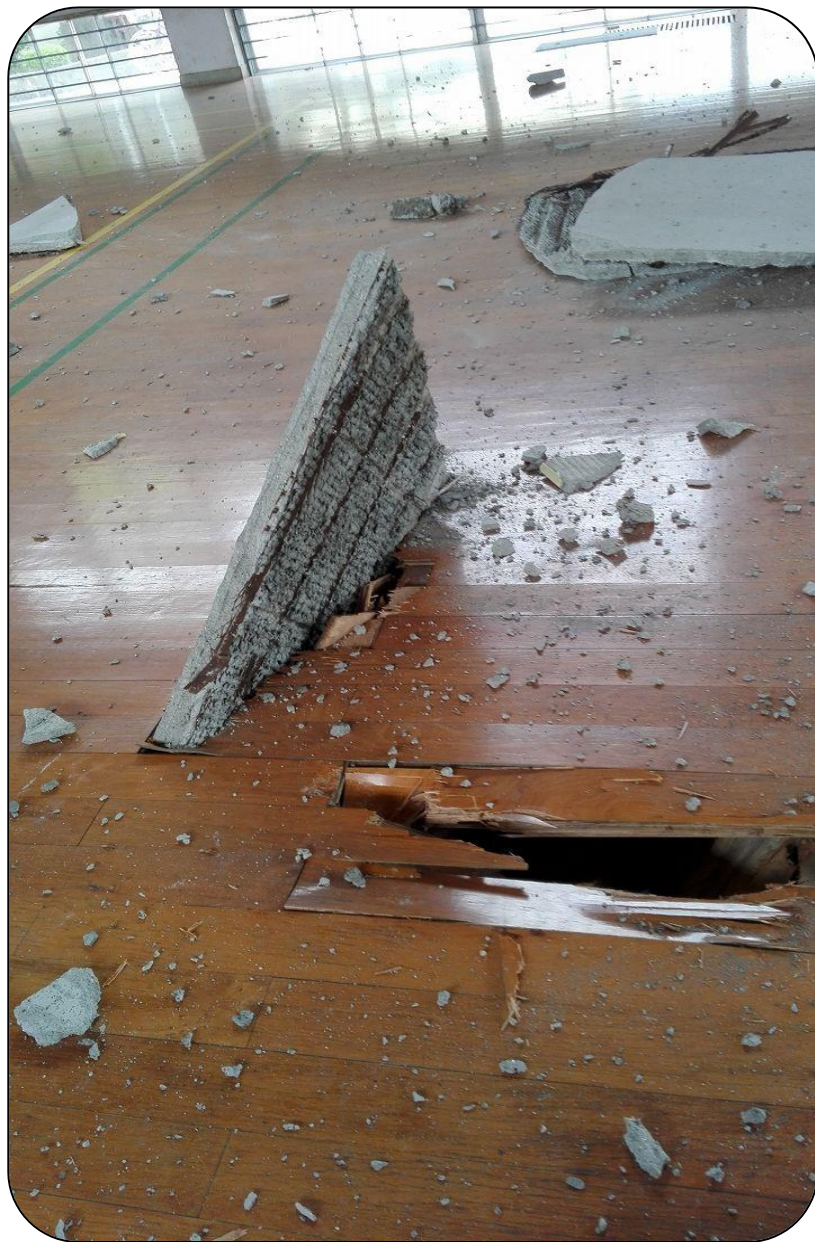
| 学校名 | 完成年度 | 構造 | 応急危険度判定 | 状況 | 被災度区分判定 |
|---|---|---|---|---|---|
| 東部中学校 | S49 | S+RC造 | 危険 | 内壁落下。外装仕上材の落下。 | 大破 |

◆東部中体育館(内壁落下)

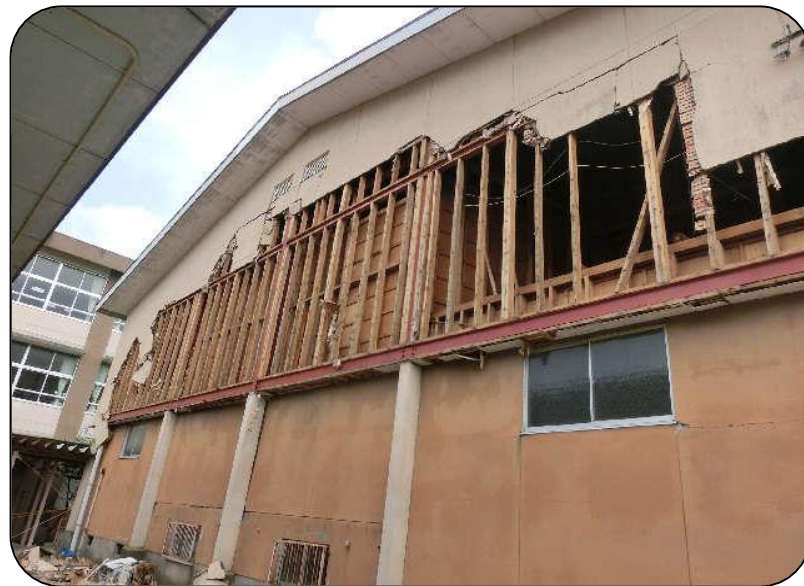
<外側>

| 学校名 | 完成年度 | 構造 | 応急危険度判定 | 状況 | 被災度区分判定 |
|---|---|---|---|---|---|
| 託麻東小学校 | S47 | S造 | 危険 | ブレースに緩みあり。 | 中破 |

◆託麻東小体育館(外壁等落下)
