■源之進櫓ほか4棟の概要

■修理方針について

修理方針

■戌亥櫓、馬具櫓及び堀の概要

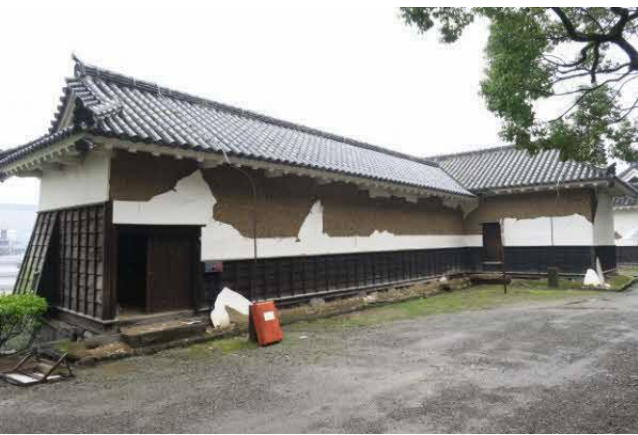
①北西面外観：漆喰壁が剥落している

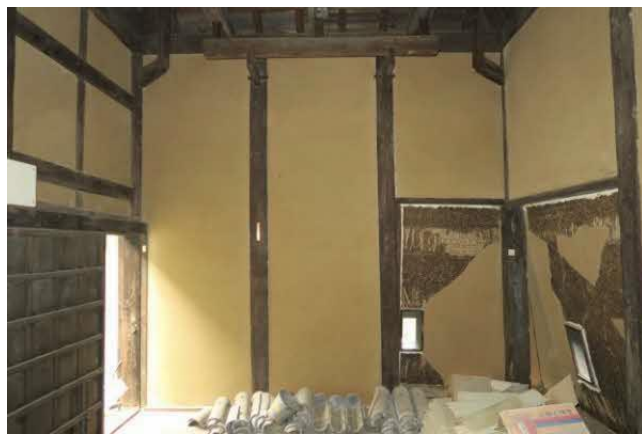
②北面内観：不陸は西面が大きく、土壁の剥落が見られる

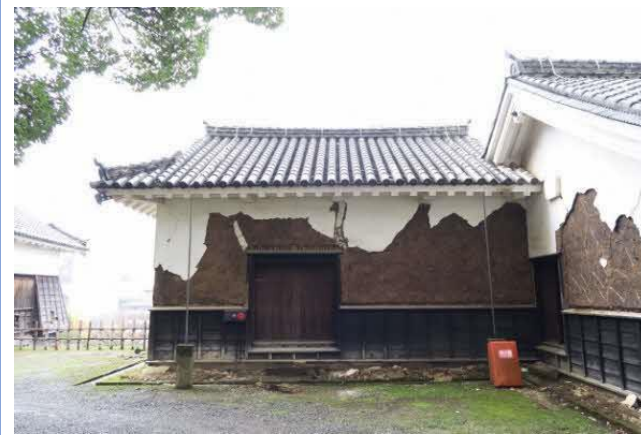
①西面外観：壁に亀裂が入り、漆喰壁が剥落している

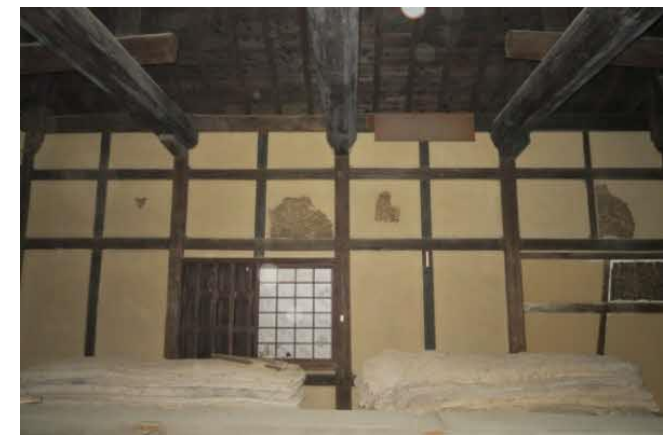
②東面内観：軸部は僅かに北側に傾斜し、土壁の剥落が見られる

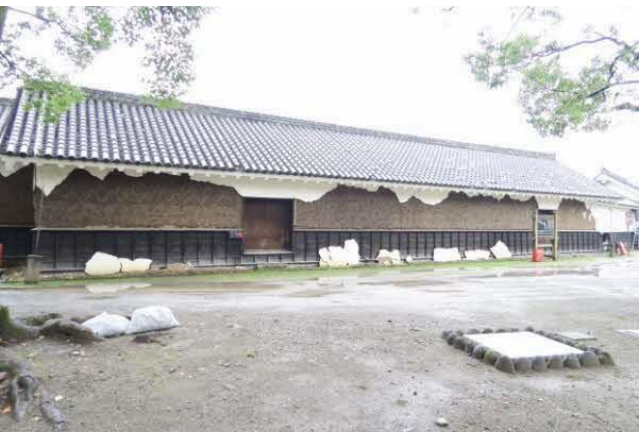
①西面外観：壁に亀裂が入り、漆喰壁が剥落している

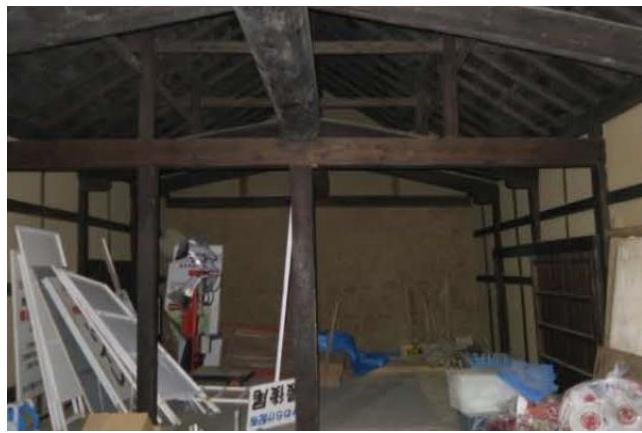
②南面内観：東側への傾きが目視で確認できる。土壁の剥落が見られる

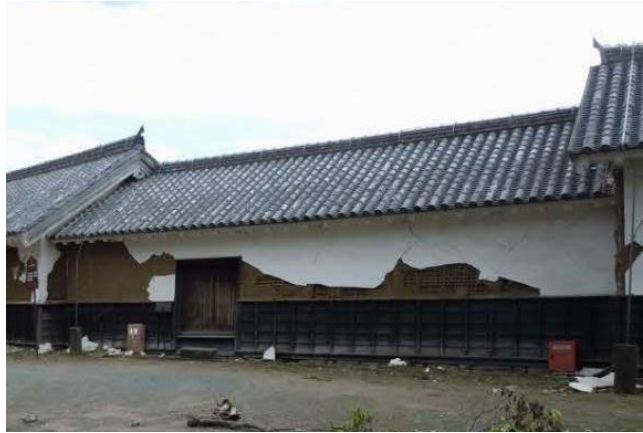
①西面外観：壁に亀裂が入り、漆喰壁が剥落している。南東側への傾きが目視で確認できる

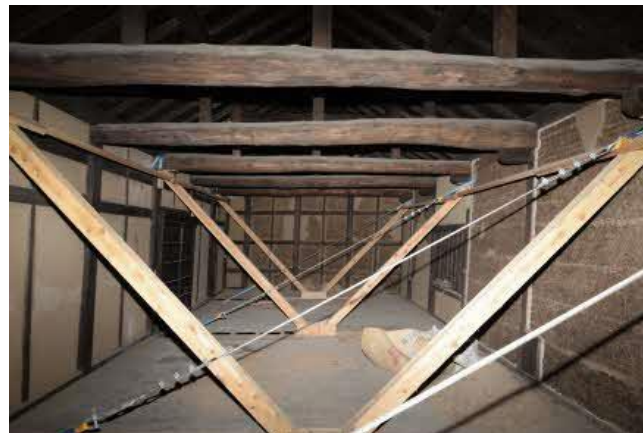
②北面内観：倒壊防止対策を行っているが、右（東側）に傾いていることが分かる

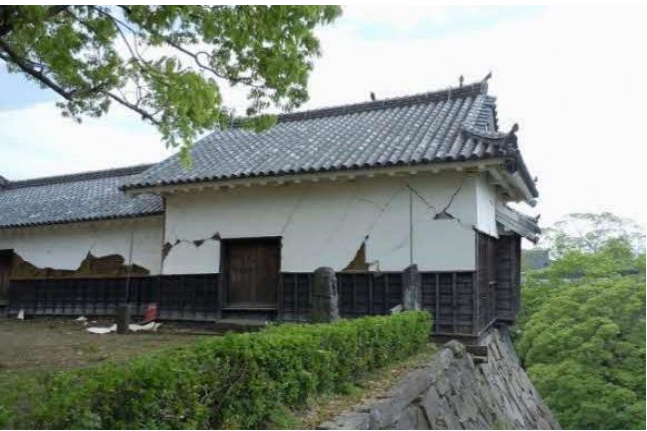
①西面外観：壁に亀裂が入り、漆喰壁が剥落している。全体に南東側への傾きが目視で確認できる

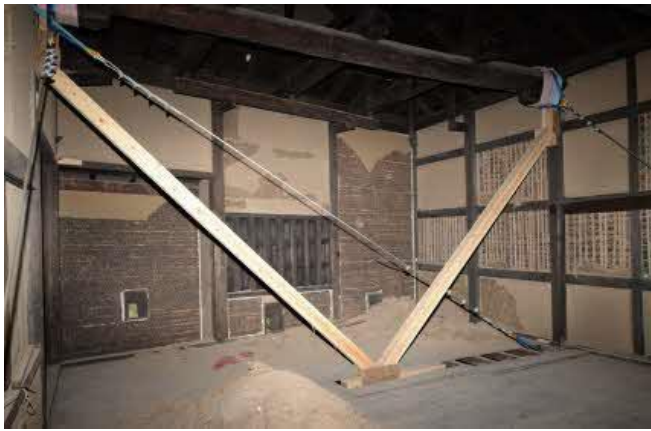
②南西面内観：軸部の傾斜、不陸共に南東方向に向かって大きくなる傾向にある。土壁の剥落が見られる

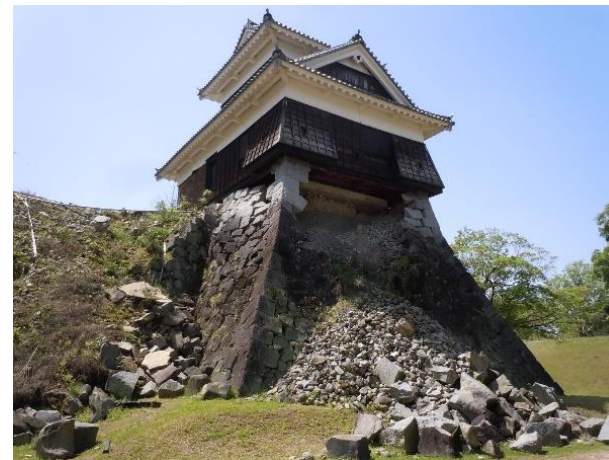
1 櫓下部の北面・東面石垣が大きく崩落している

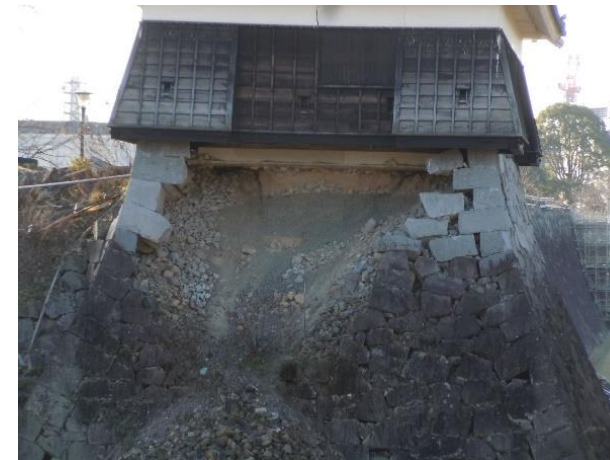
2 石垣崩落により櫓下部の基礎コンクリートが露出している

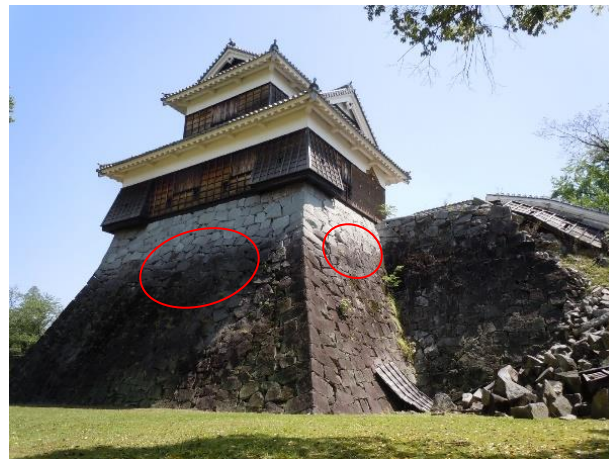
4 西面・南面石垣に孕みがみられる

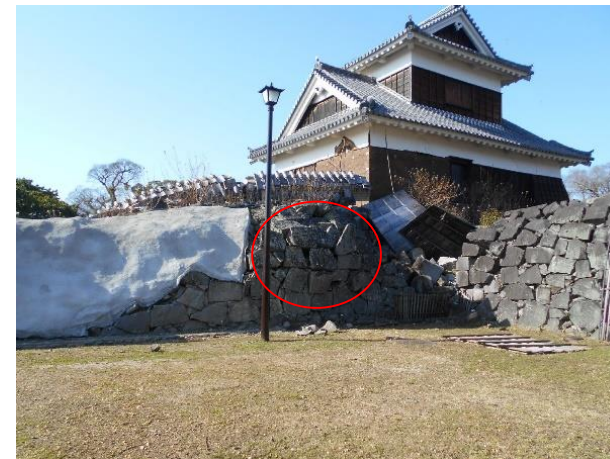
5 戌亥櫓に取り付く西出丸塀の倒壊、石垣の孕み・崩落

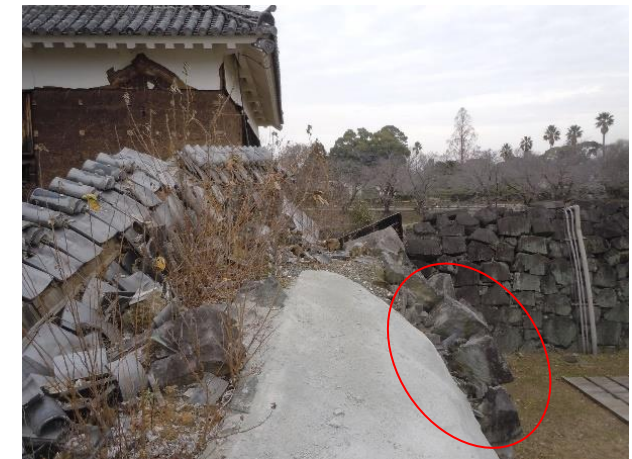
6 戌亥櫓南側石垣の孕み

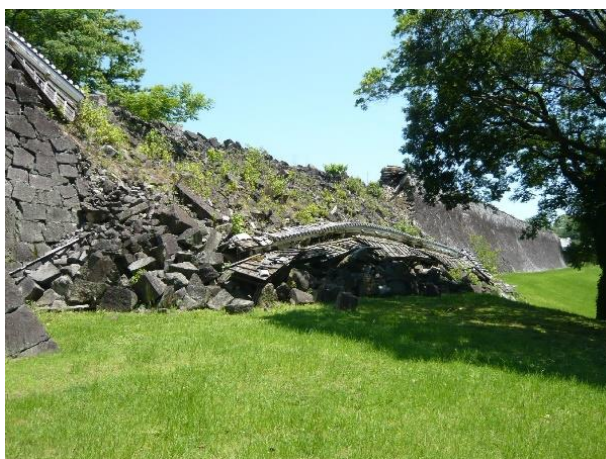
7 北側の塀の一部が石垣の崩落とともに倒壊している

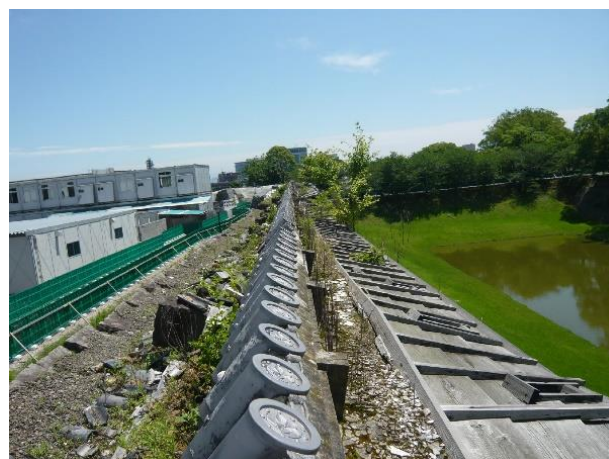
8 塀の倒壊状況（西出丸側に倒壊） 北側より

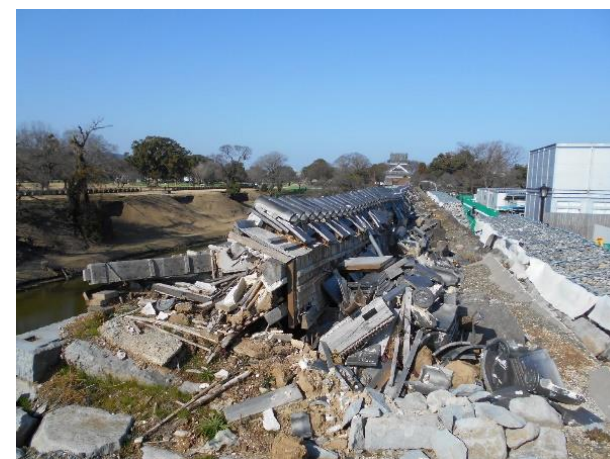
9 塀の倒壊状況（西出丸側に倒壊） 南側より

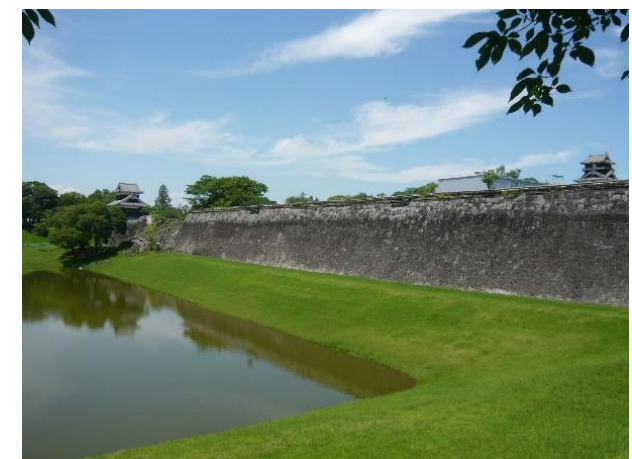
10 戌亥櫓～西大手門間157mに渡って塀が倒壊

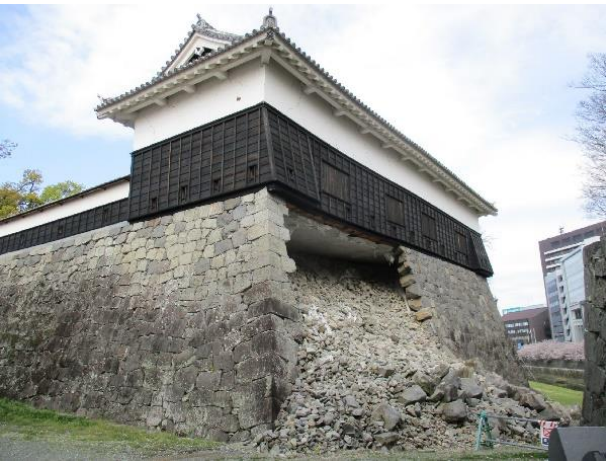
1 櫓下部の南面石垣が大きく崩落している

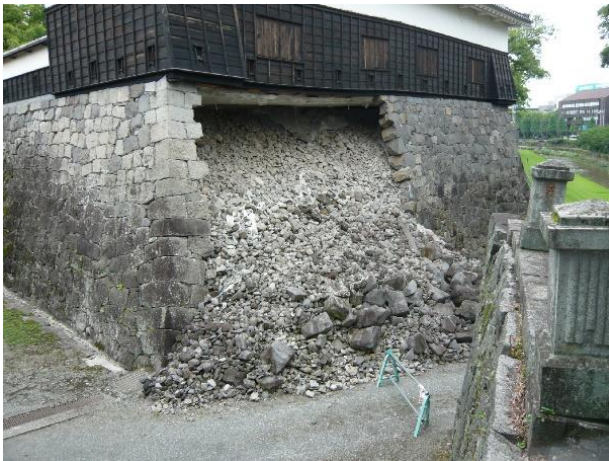
2 南面石垣崩落状況 近影

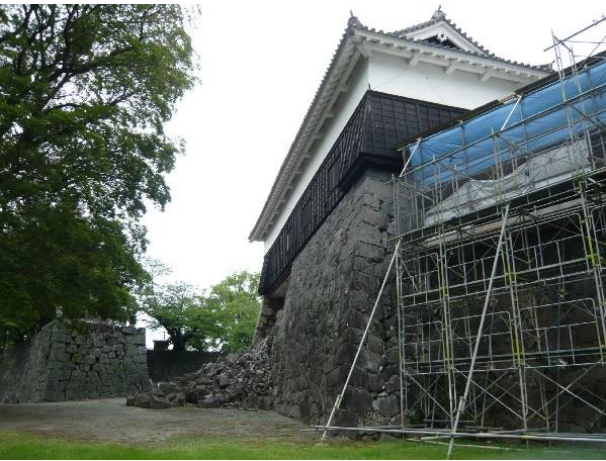
4 南面石垣崩落状況 東側より

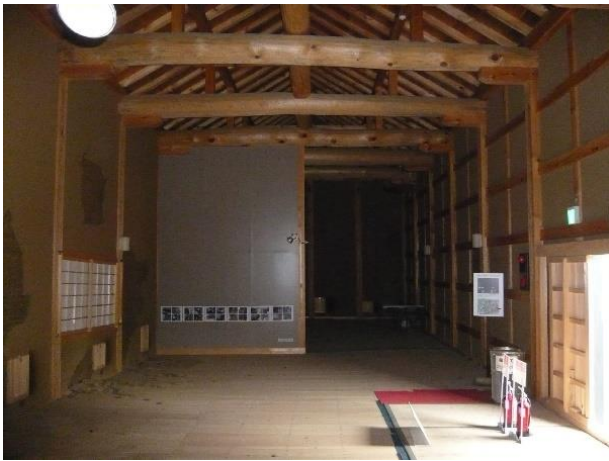
5 馬具櫓内部 石垣崩落部の床の落ち込み

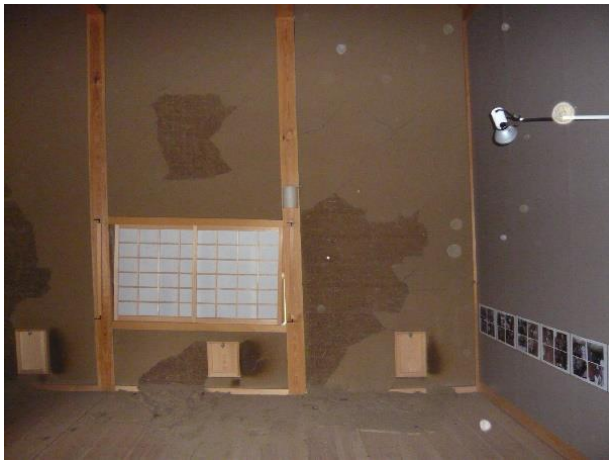
6 石垣崩落部の床の落ち込み

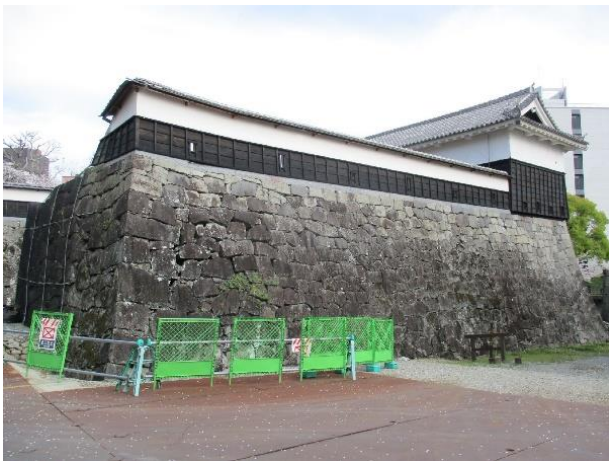
7 櫓台上続塀被災状況 塀の傾斜やゆがみがみられる

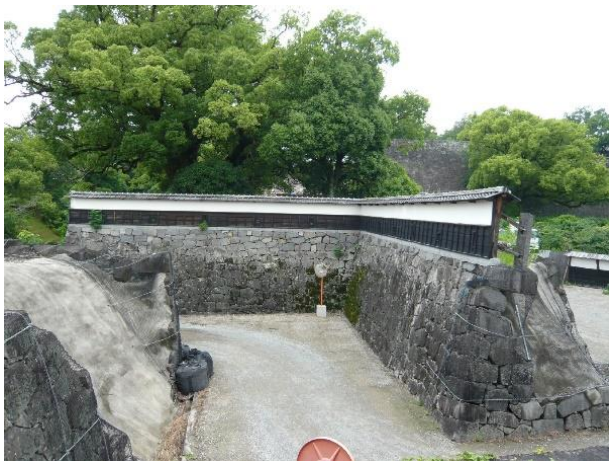
8 備前堀際石垣上続塀被災状況 塀の傾斜やゆがみがみられる

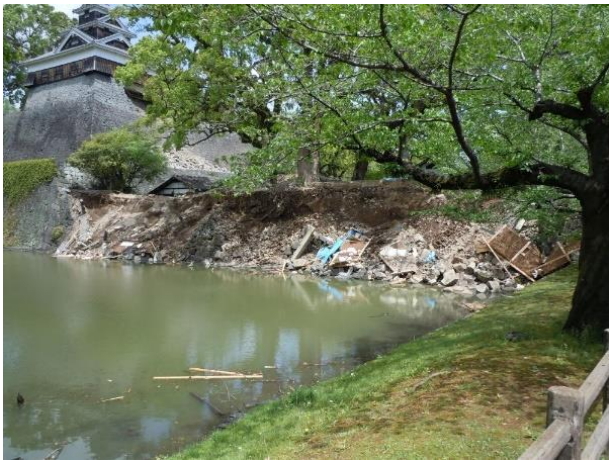
9 備前堀際石垣上続塀の倒壊状況
