■数寄屋丸二階御広間及び南大手門の概要

■被災状況（石垣の被害）について

■建物の状況（内部）

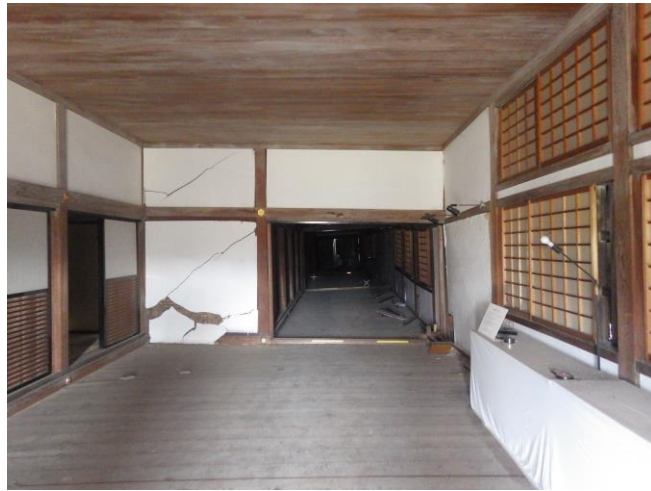
1 廊下西側 床傾斜、柱梁の歪み、壁剥がれ

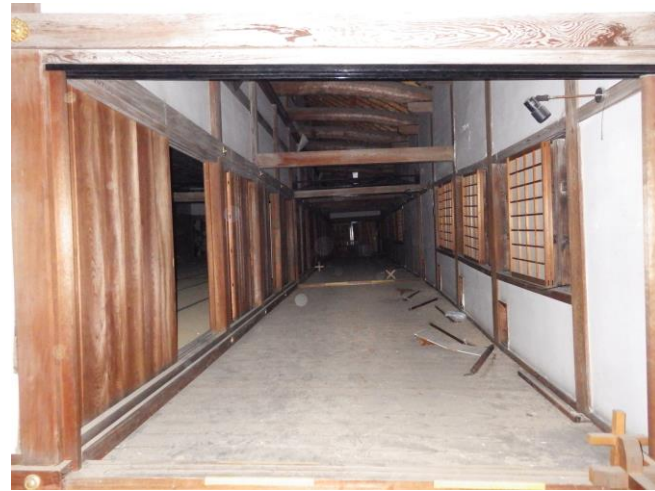
2 廊下西側 床傾斜、柱梁の歪み

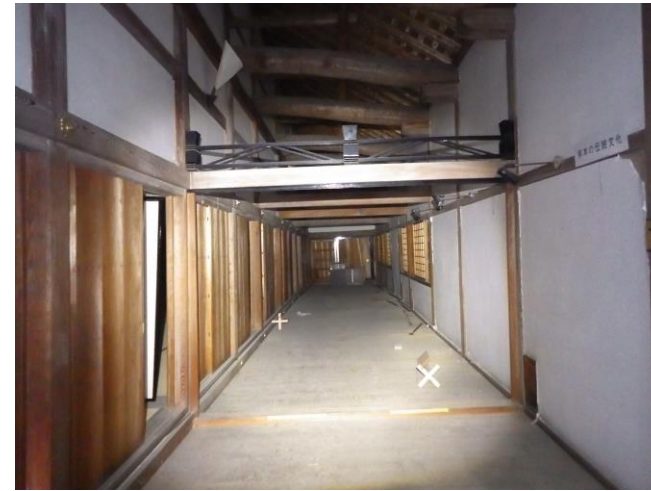
3 廊下中央付近 床傾斜、柱梁の歪み、壁剥がれ

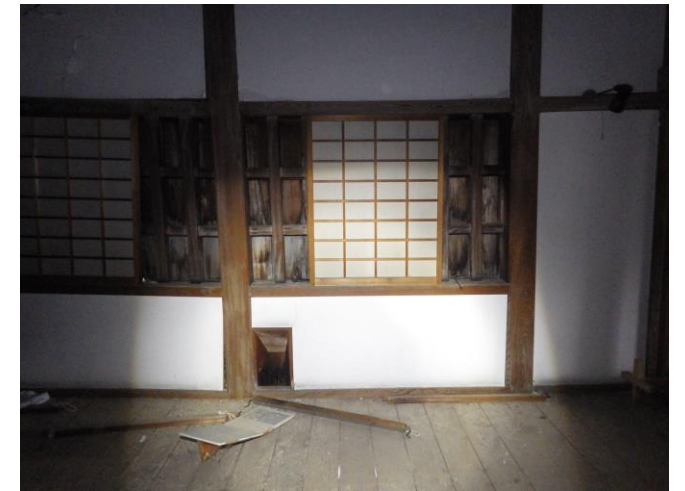
4 廊下中央付近 建具歪み、床傾斜

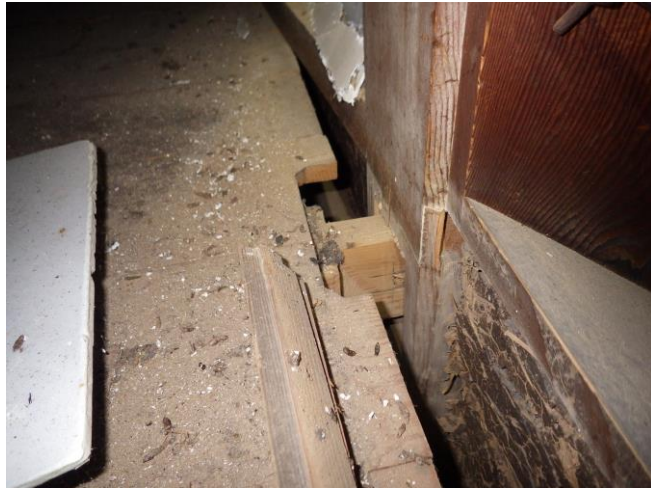
5 廊下東側 柱が南側方法（石垣側）へ抜け出ている

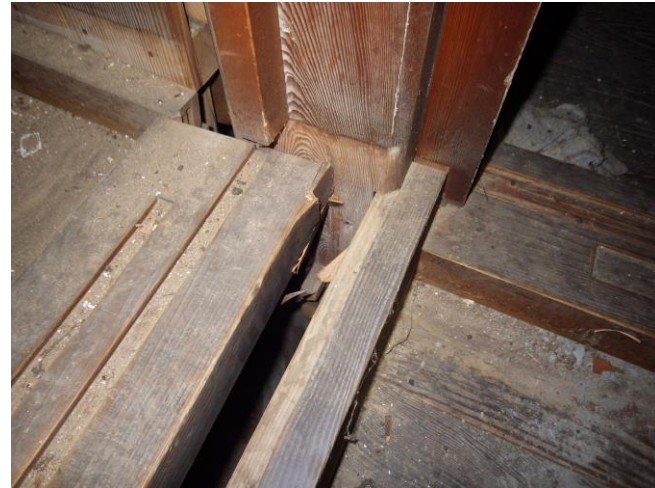
6 廊下東側 柱が南側方向（石垣側）へ抜け出ている

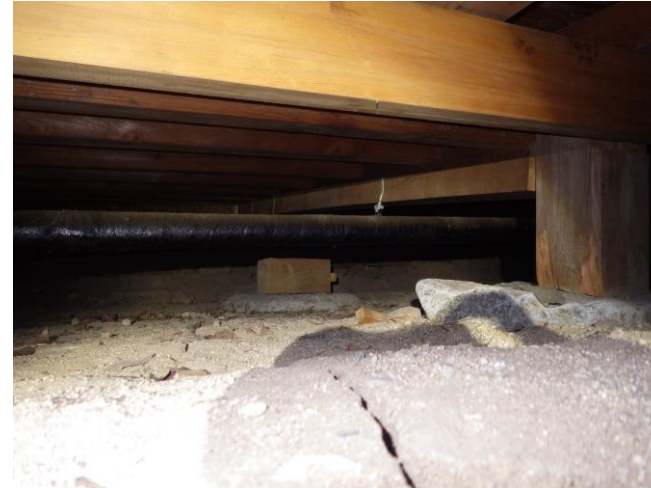
7 廊下下部 石垣側の柱束が抜け、倒れている

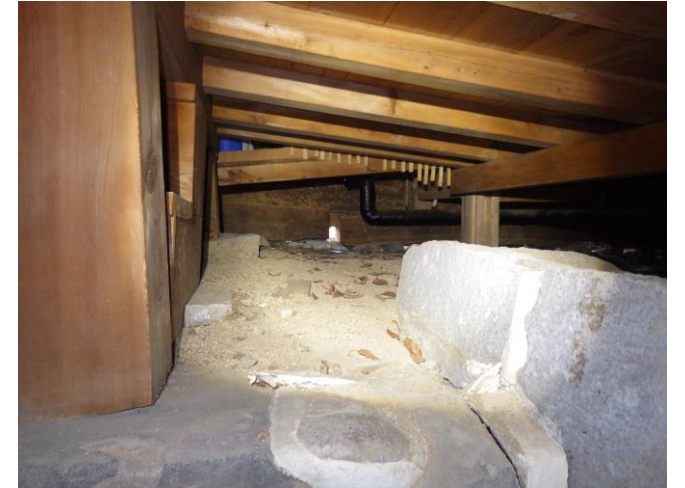
8 板の間下部 南側方向（石垣側）への床傾斜

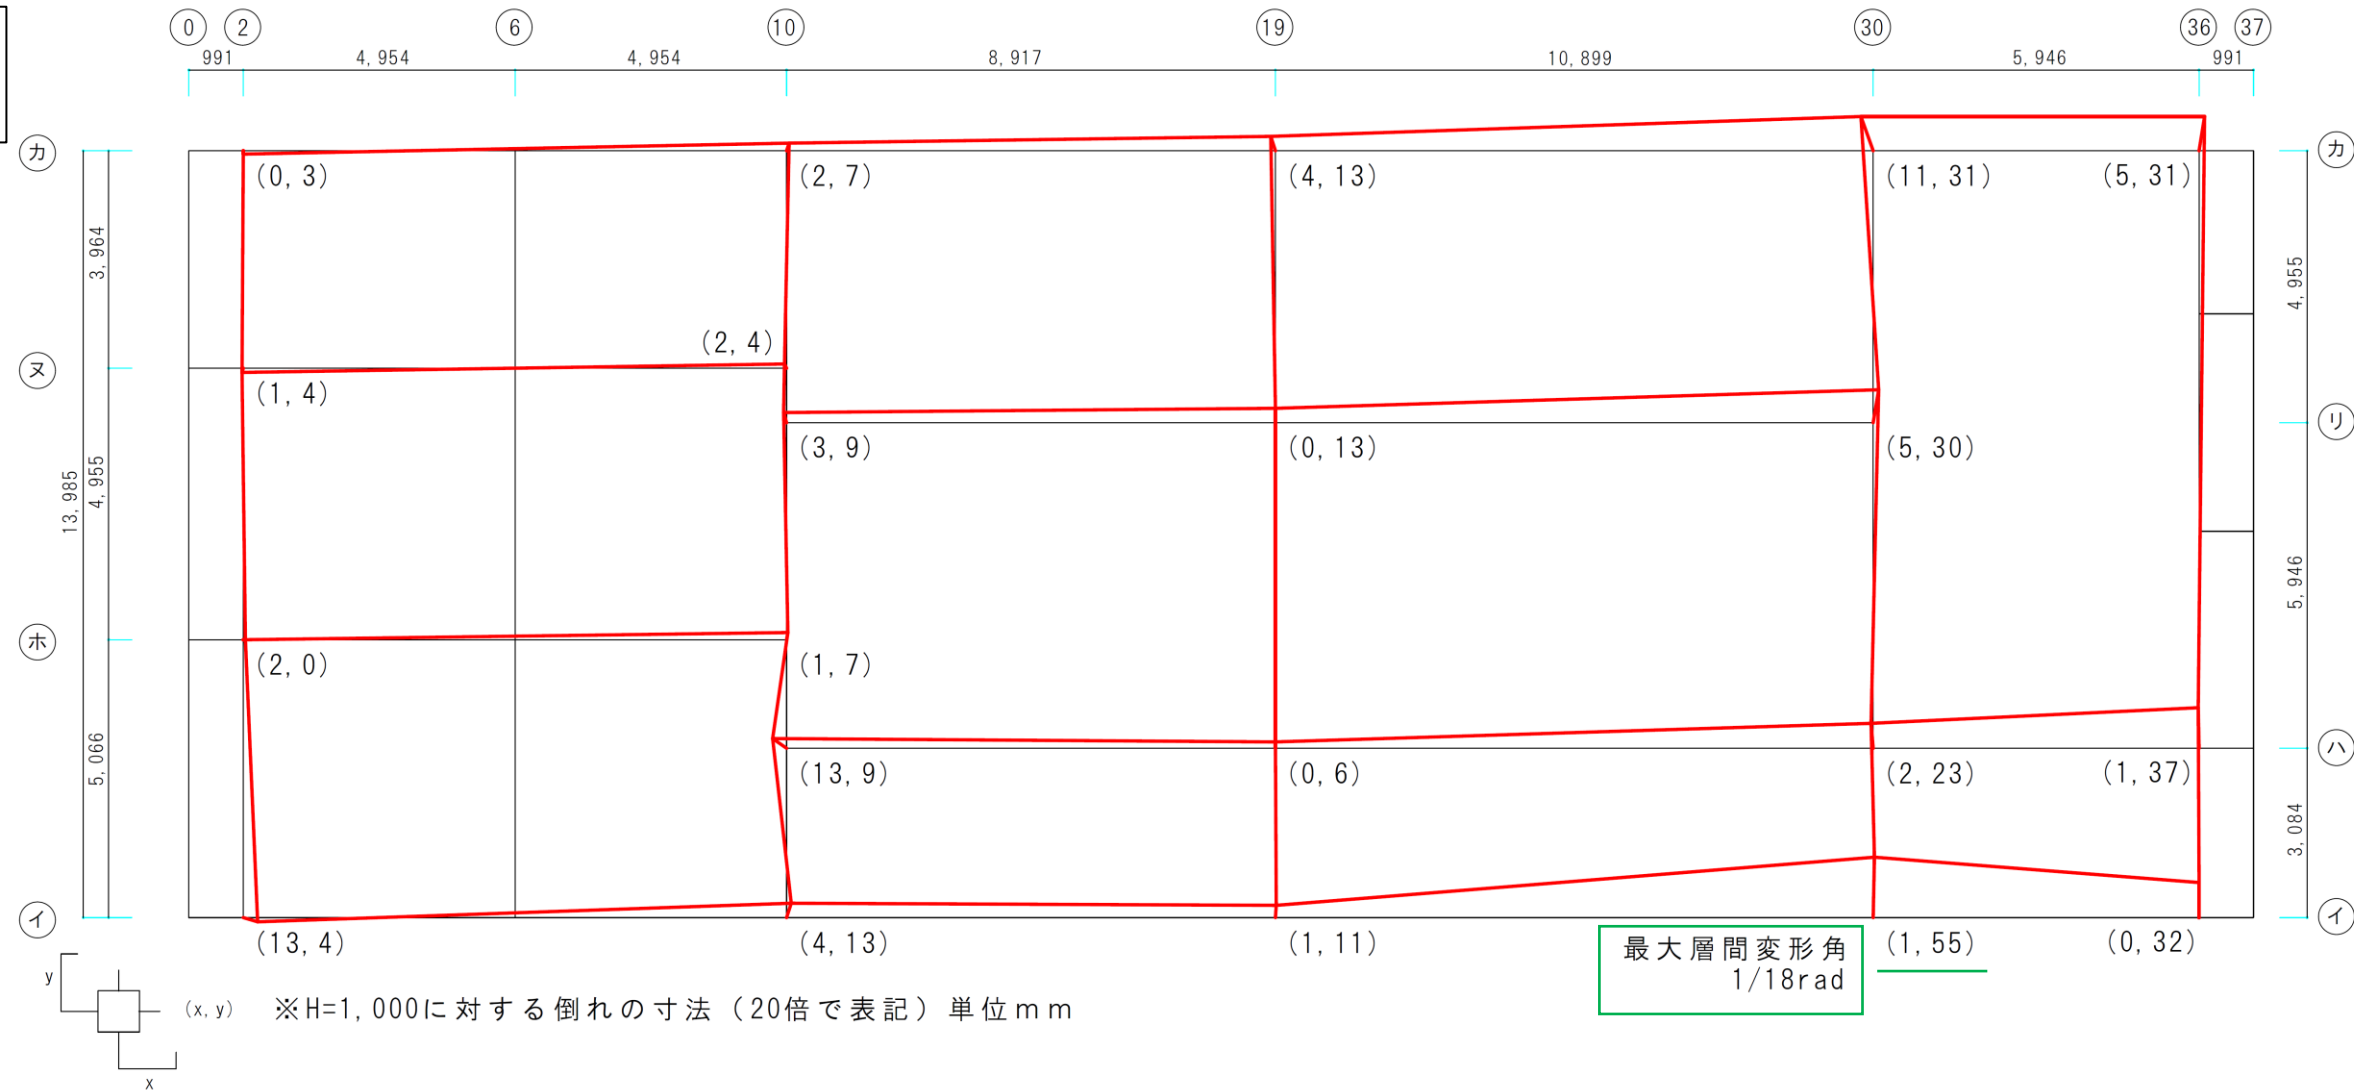
数寄屋丸二階御広間  
柱傾斜図（2階）

- ・柱が北側方向（石垣と反対側）に傾斜する傾向にあり、南東側の柱では柱足元が南側へ抜け出ている箇所が複数箇所見受けられる。

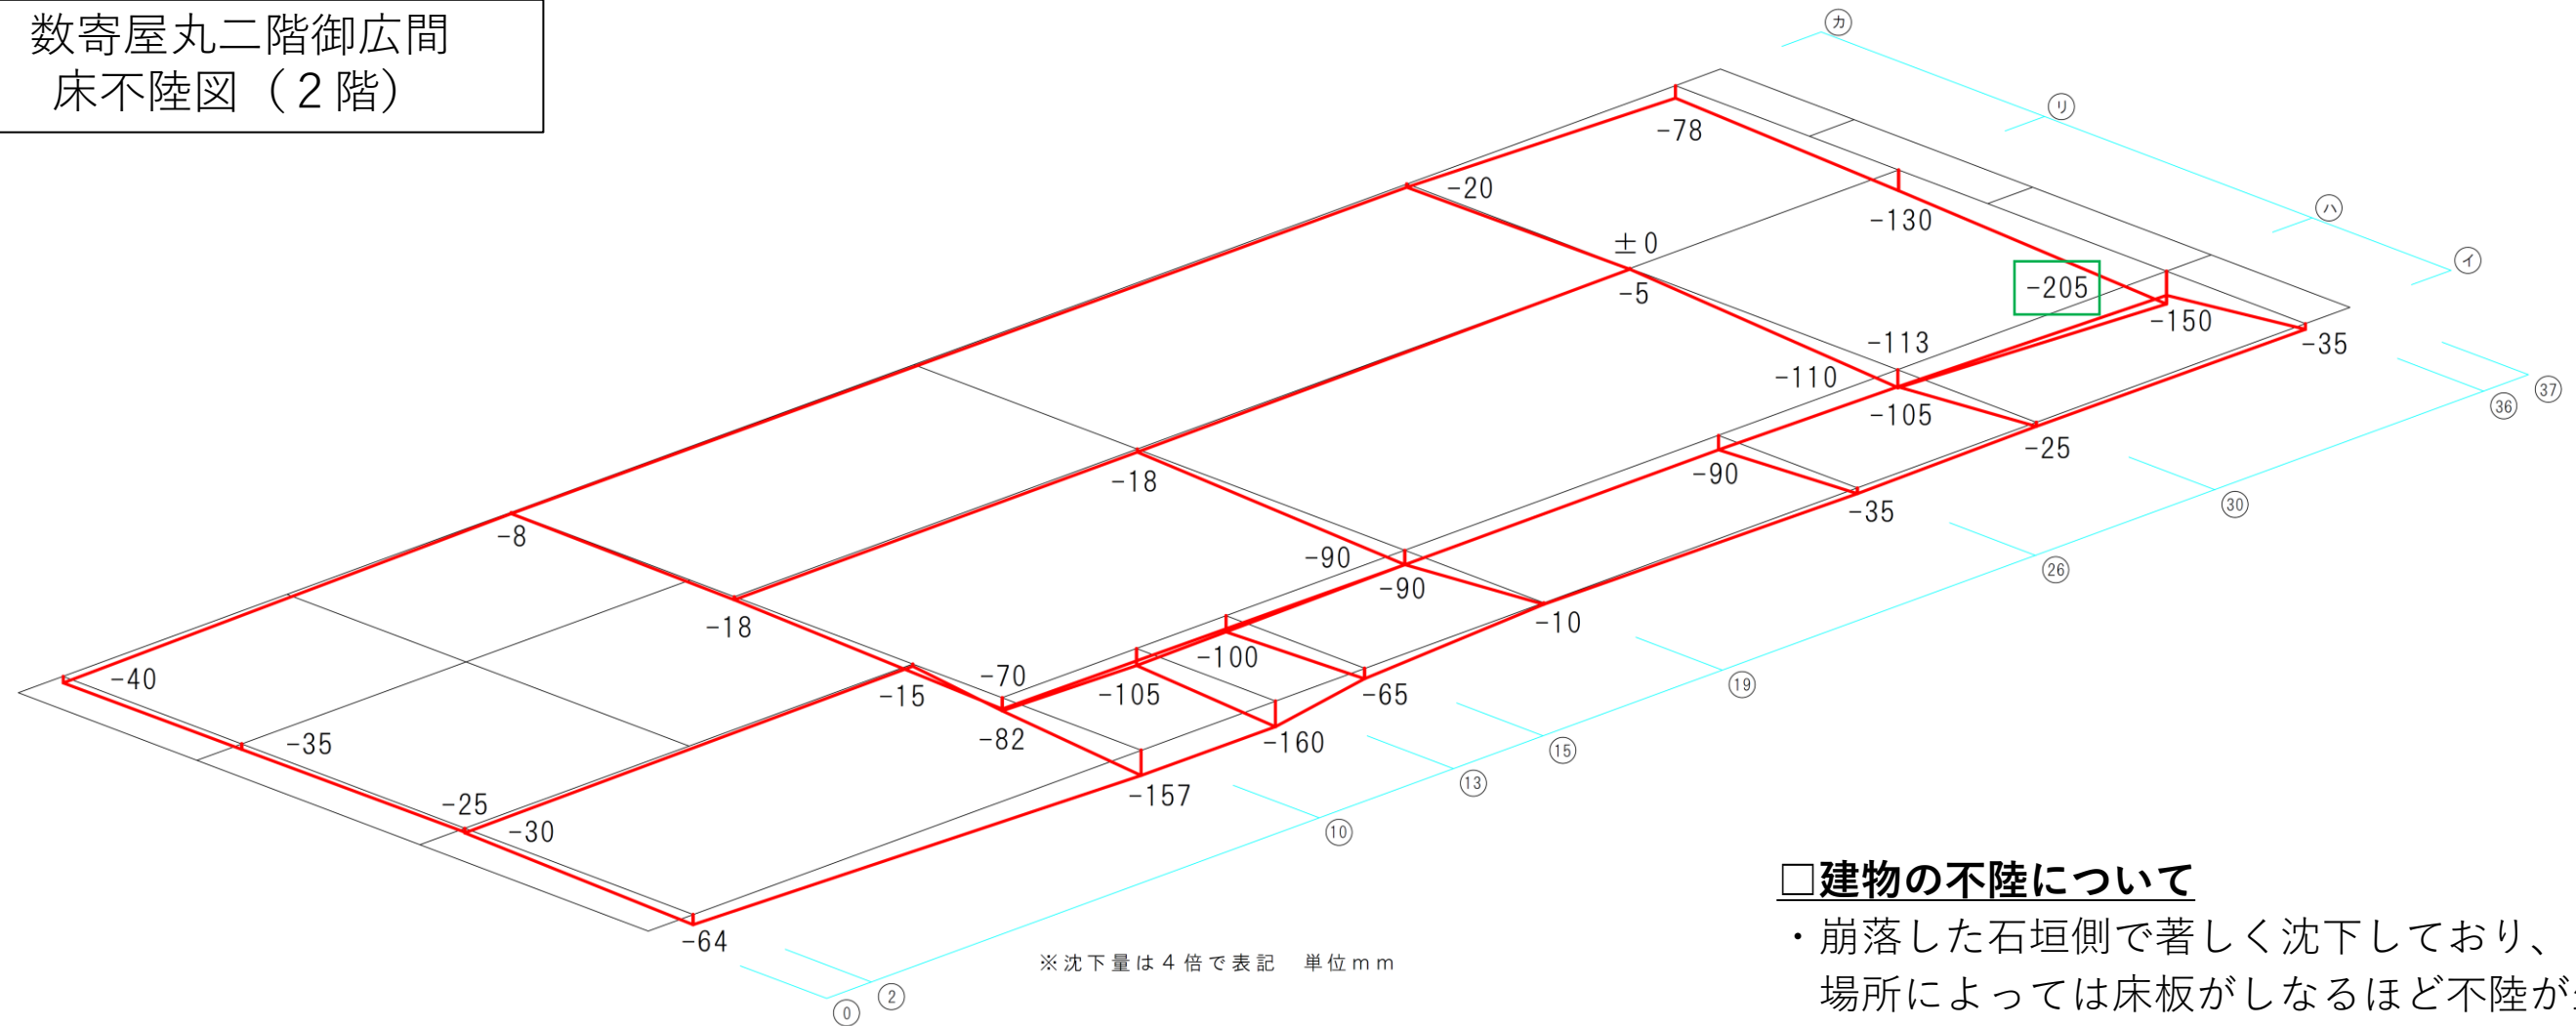
数寄屋丸二階御広間  
床不陸図（2 階）

- ・崩落した石垣側で著しく沈下しており、場所によっては床板がしなるほど不陸が生じている。

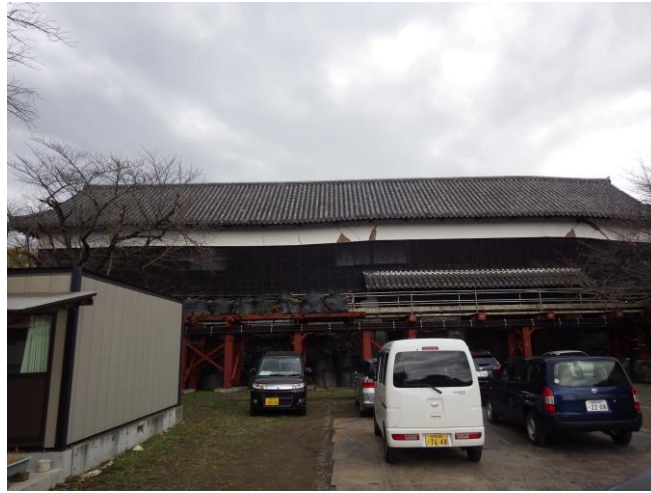
1 南大手門北面 桁行方向の全体的な歪み

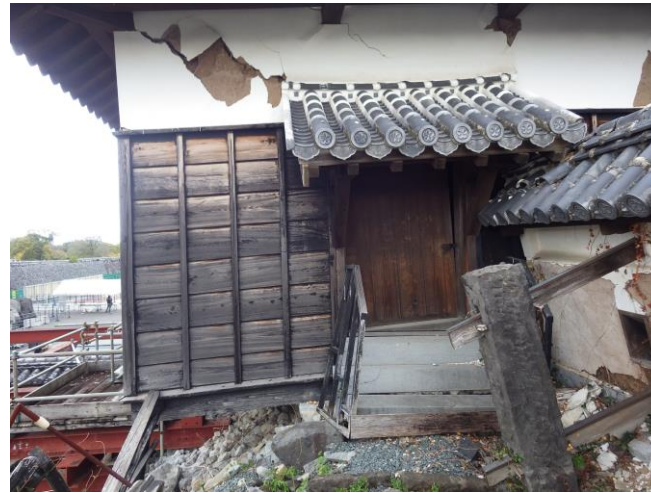
2 南西側入口 石垣崩落に伴う土台沈み、壁破損

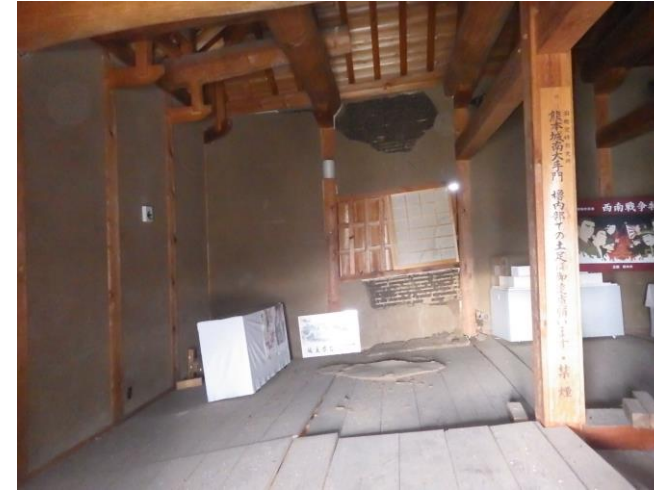
3 内部西側 床傾斜、壁剥がれ、建具歪み

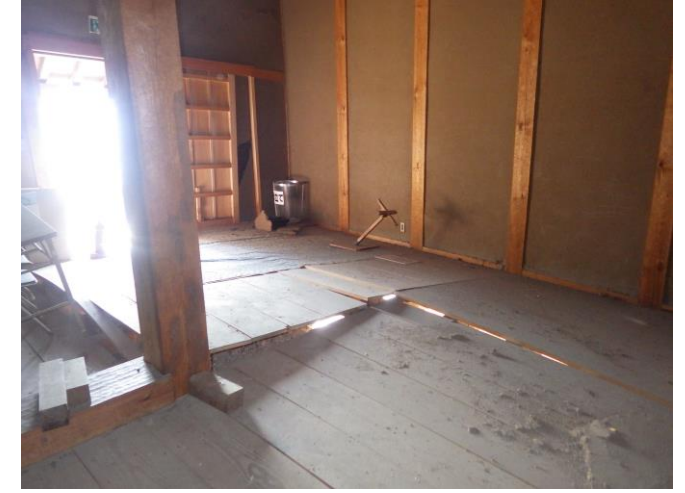
4 内部西側 床傾斜

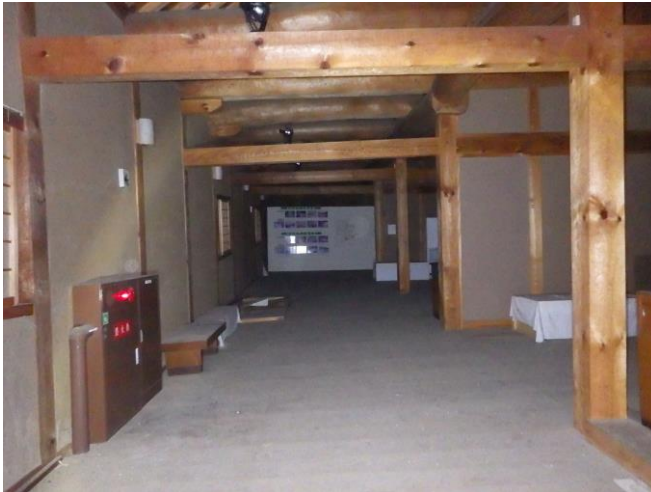
5 内部中央付近 北方向への柱・床傾斜

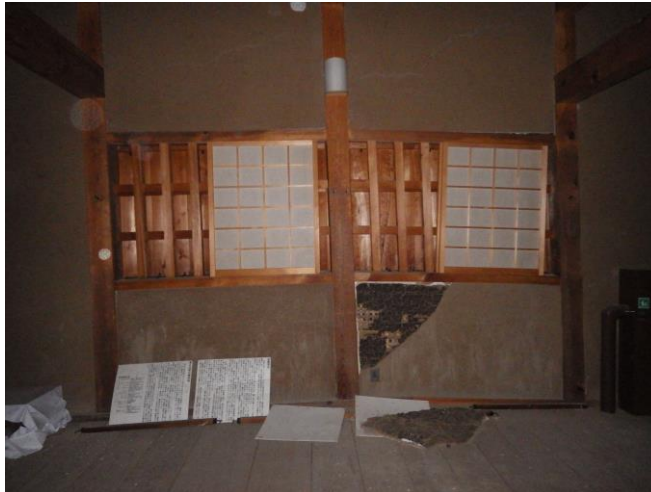
6 内部中央付近 壁剥がれ、建具歪み

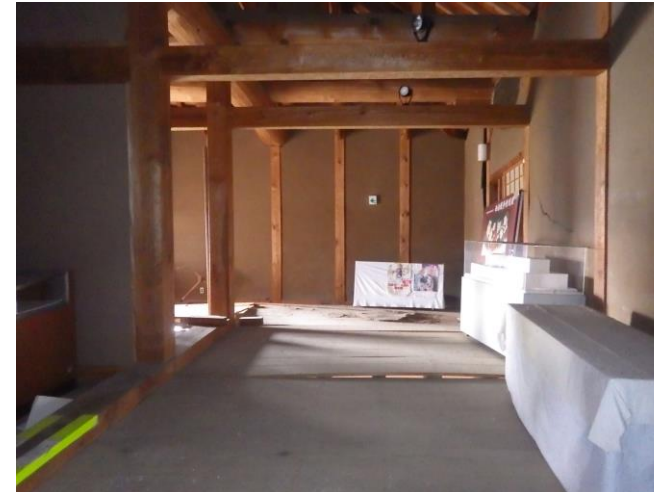
7 内部西寄り 壁ひび、柱・床傾斜

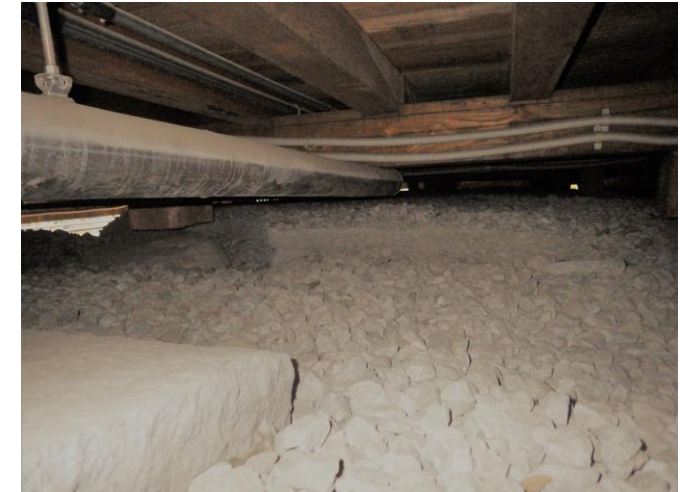
8 門際階段から床下を見る 地盤の沈下、束浮き

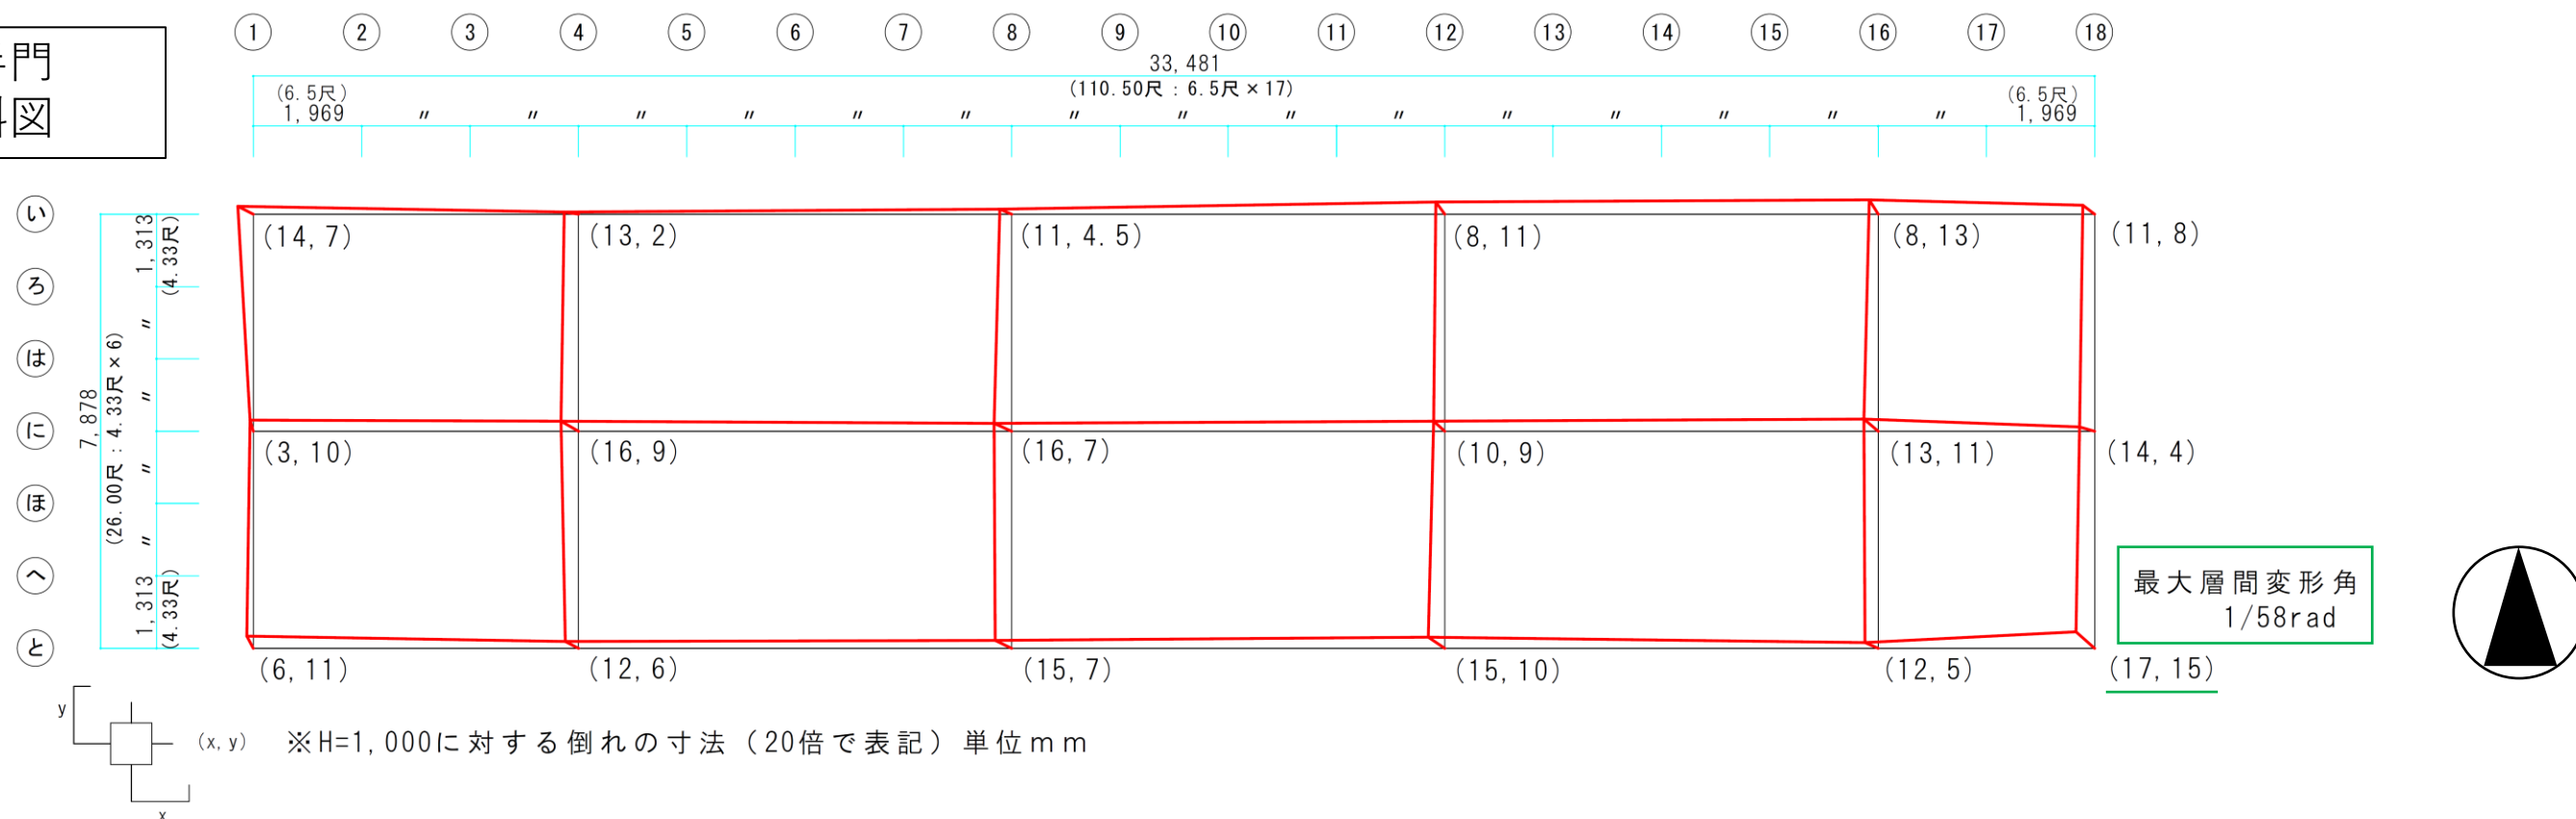
南大手門  
柱傾斜図

- ・柱が全体的に北西側方向（石垣側）に傾斜しており、行幸坂側で最大値を示している。

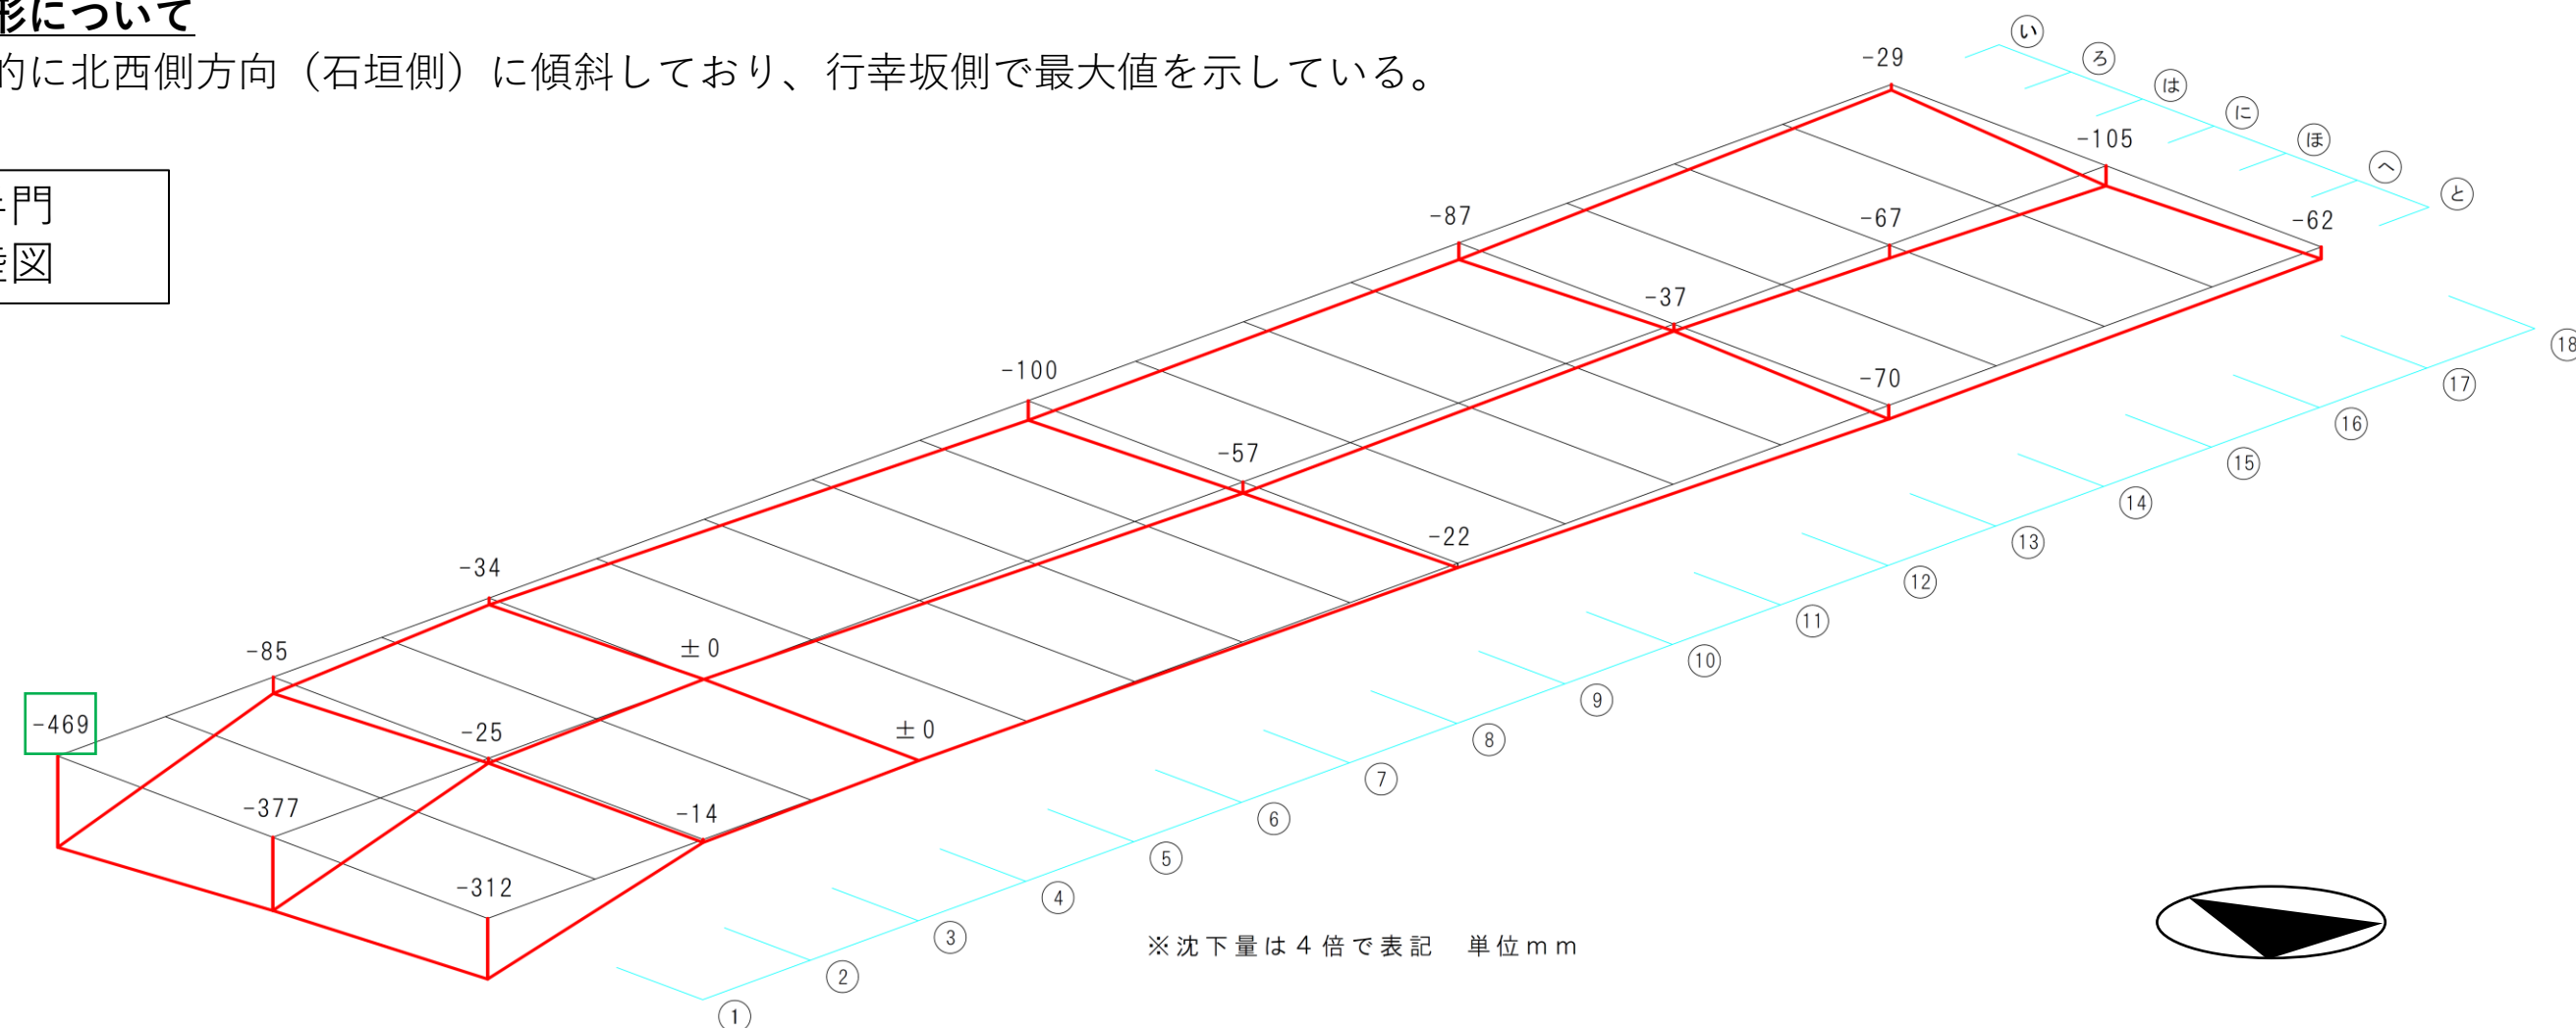
南大手門  
床不陸図

崩落した石垣側（西側）で著しく沈下しており、場所によっては床板がしなる、もしくは剥がれるほど不陸が生じている。
