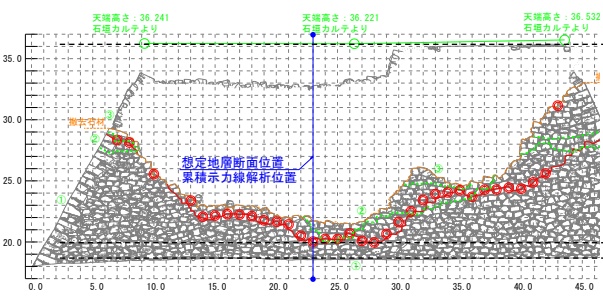
立面図

- ①熊本城石垣4期 (1611~1624年頃【構築当初】)  
②熊本城石垣5期 (1625~1632年)【修理1】  
③熊本城石垣6期 (1632~1871年)【修理2】  
築石部: 横目地通りやすい一方向を量した築石が多いが、一部サイズが不揃い

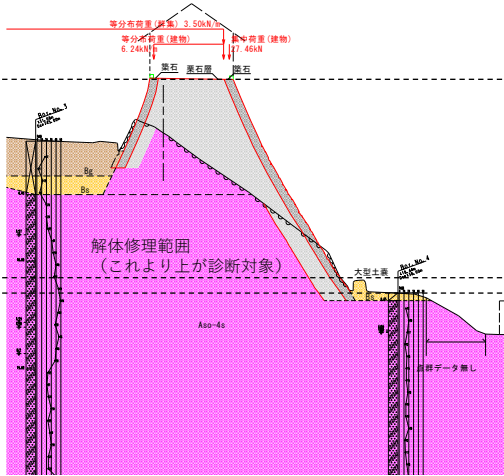
想定地層断面図

| 診断手法 | 運用 | 理由 | 判定 | 総合判定 |
|---|---|---|---|---|
| (3) 石垣背面全体の安定性 | × | 本石垣は石塁形状であるため、背面全体を考える際の上部地盤は「Bg層やBc層」である。当該上部地盤にクラックがなく、下部地盤に隆起等も確認できない。そのため、背面全体を通過する円弧は生じないと判断したため | - | |

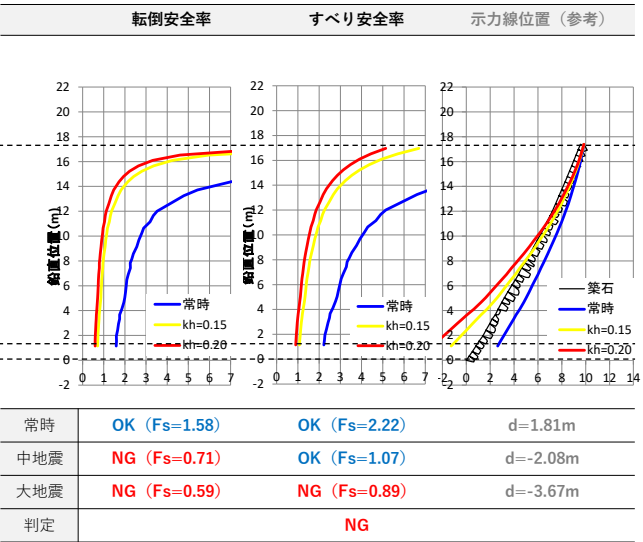
築石の安定性評価 (累積示力線解析)

| 診断手法 | 運用 | 理由 | 判定 | 総合判定 |
|---|---|---|---|---|
| (1) 築石の安定性 | ○ | 必ず実施する。 | NG | C |

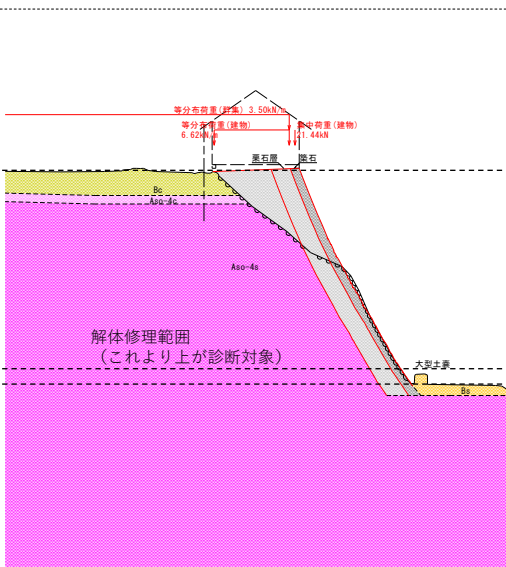
想定地層断面図

| 診断内容、結果 | | | | 総合判定 |
|---|---|---|---|---|
| (3)石垣背面全体の安定性 | × | 上部地盤にクラックはあるが、下部地盤はAso-4sを主体とした地山であり隆起等も確認できない。そのため、クラックを起点とした背面全体を通過する円弧は生じないと判断したため | - | |

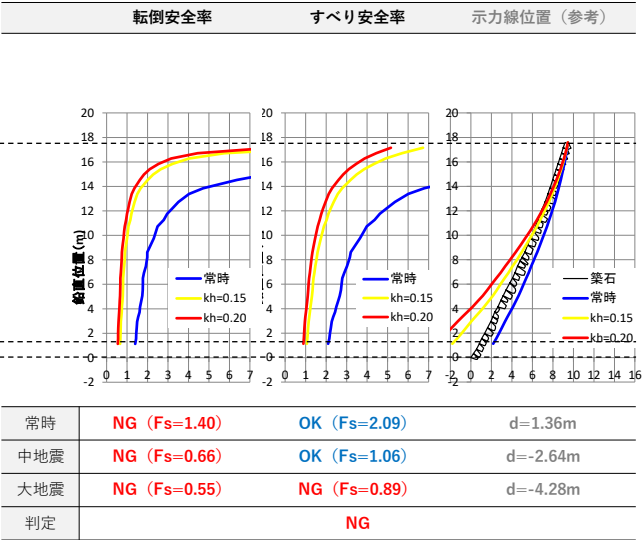
築石の安定性評価（累積示力線解析）

| 診断内容、結果 | | | | 総合判定 |
|---|---|---|---|---|
| (1)築石の安定性 | ○ | 必ず実施する。 | NG | C |
