## ◆これまでの委員会での主な報告内容

## ◆今回の委員会での審議事項

H415・H416 石垣復旧措置案(現代工法を伴う修理検討)【審議】

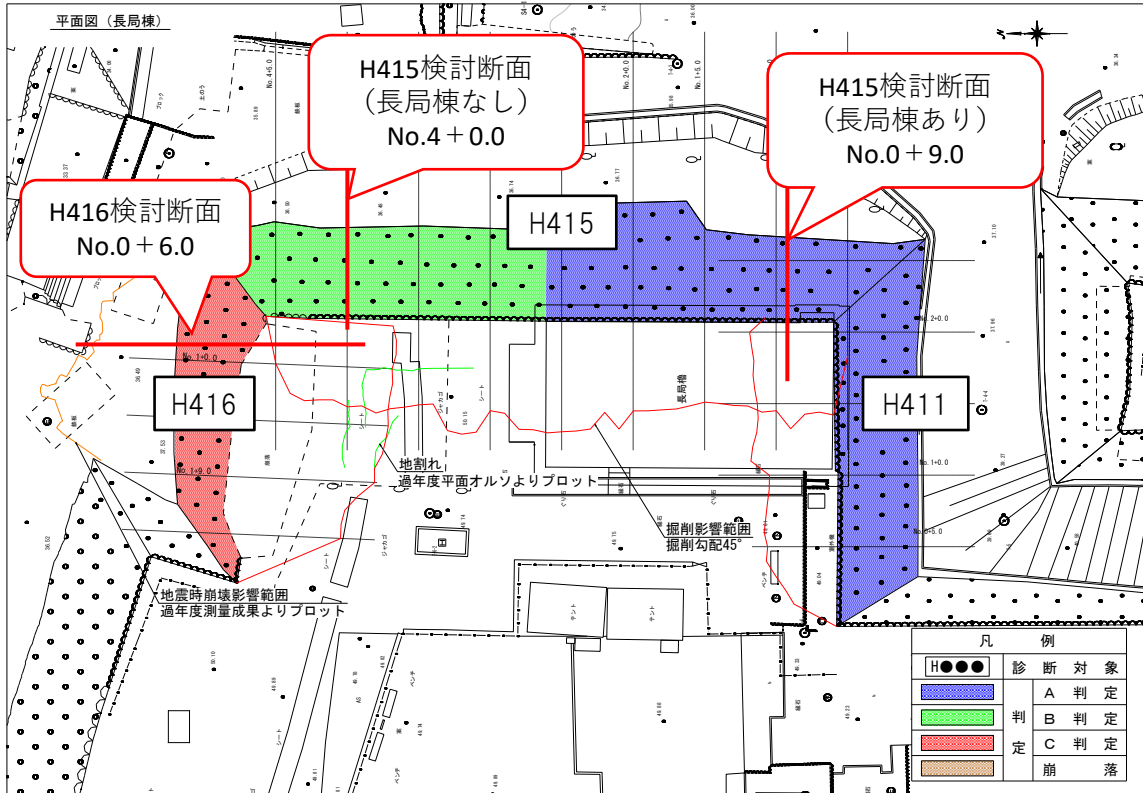
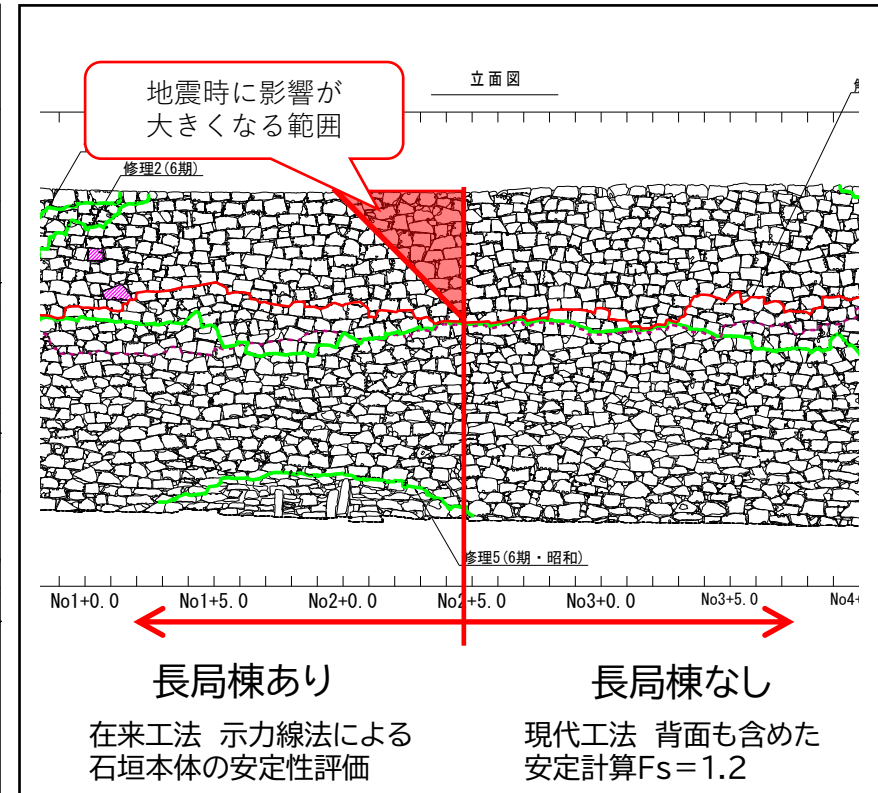
## ●H415の補強範囲について

- ・これまで調査した熊本城内の修復履歴と平成28年熊本地震被害の関係から、一度は修理されているところで地震被害が確認されている。
  - ・修理の良し悪しではなく、そこに不整合な面が生じることが影響していると考えられ、同一石垣面において補強を不連続にすると弱点を作る可能性がある。
- ⇒ H415に関しては石垣全面で一体的に補強の検討を行うこととする。

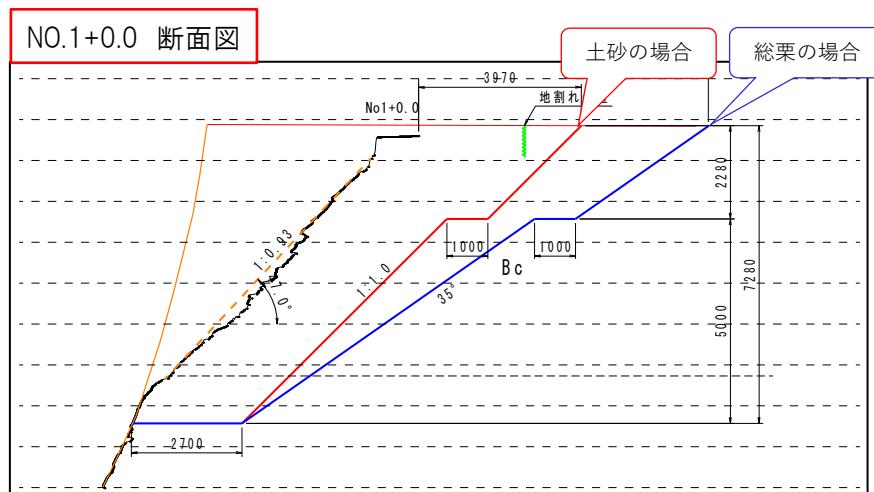
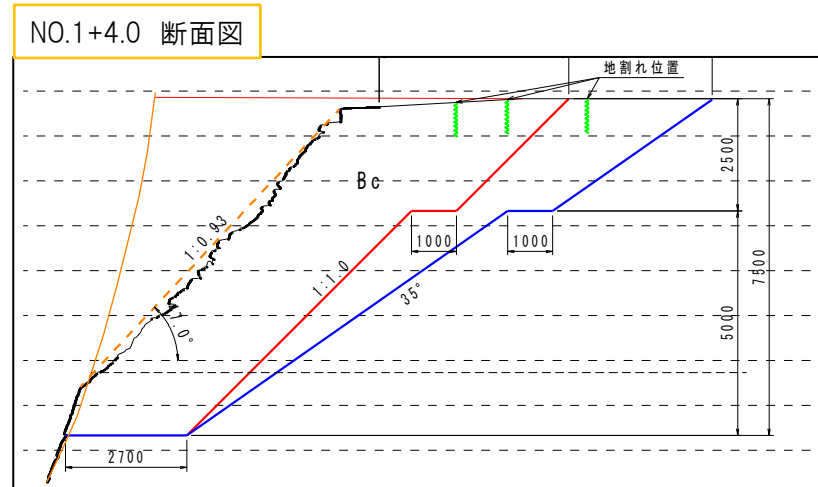
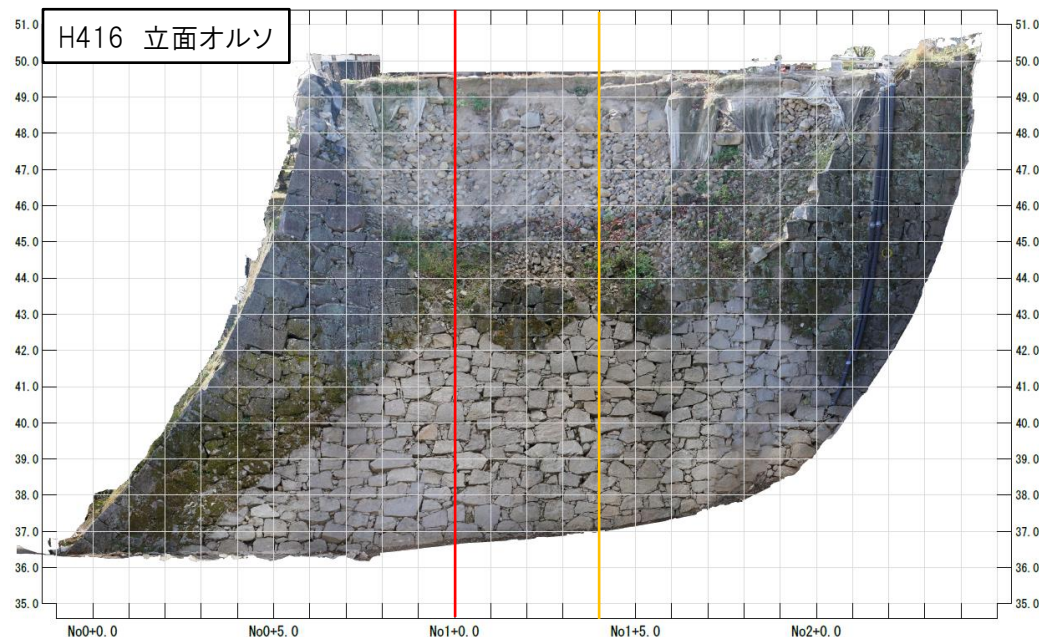
- ・検討を実施するにあたり、背面の床掘範囲を再検討した。
- ・崩壊後のH416測量データを基に、残存している斜面勾配の整理を行った。  
⇒ 崩壊後の斜面角は概ね45°の勾配となっている。

【結論】床掘勾配は45°(1:1.0)とする。

ただし、実際の現場状況に応じて床掘勾配を修正する場合がある。

※ただし、床掘勾配については、実作業を注視し、現場状況に応じて勾配を修正する等の対応を講ずることとした。
