1 平成 28 年熊本地震の発生状況

イ 当センターの被災状況

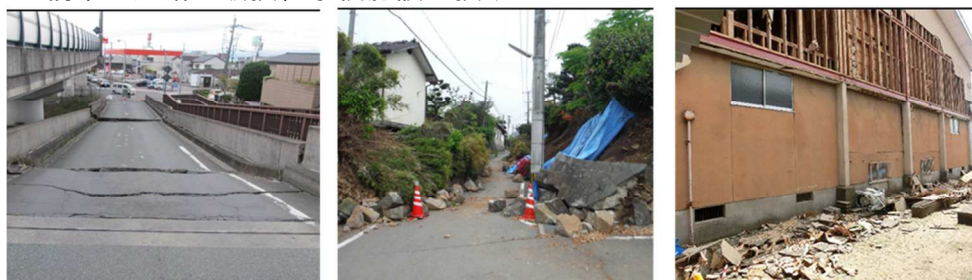
橋梁・道路の破損、学校施設の損壊

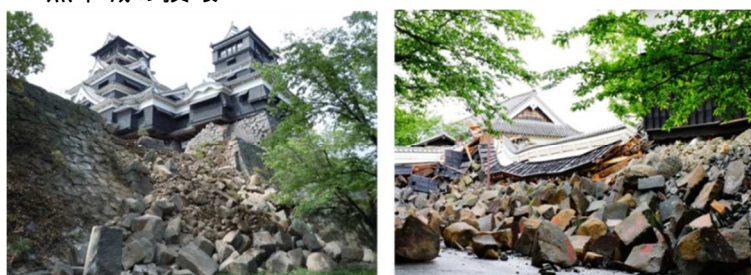
熊本城の損壊

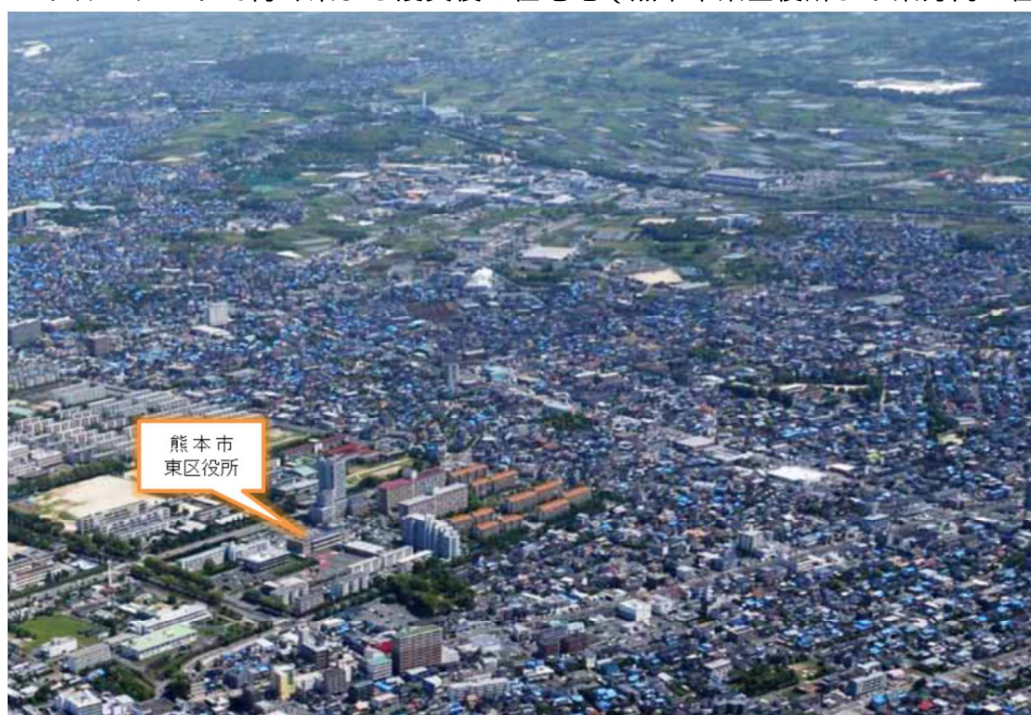
ブルーシートで青く染まる震災後の住宅地(熊本市東区役所より東方向の住宅地を望む)

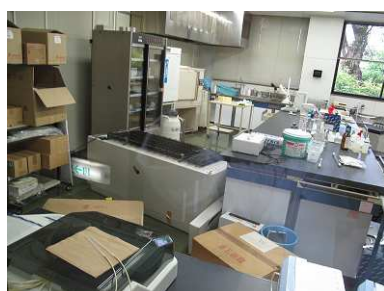
電気冷凍庫 転倒

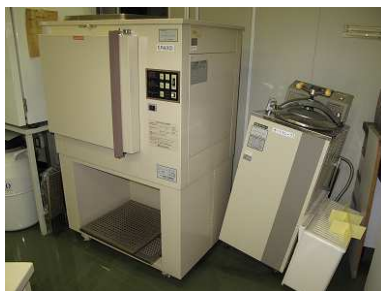
オートクレーブ 破損

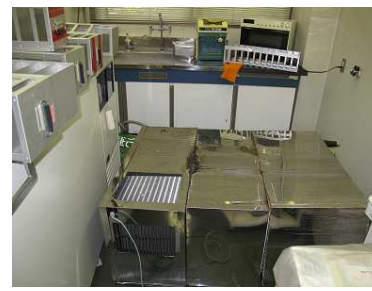
製氷機 転倒

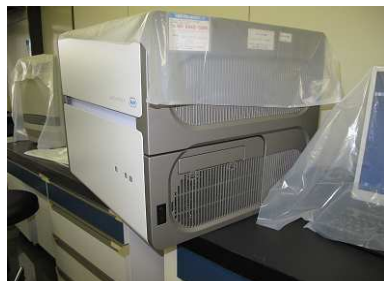
リアルタイムPCR
実験台上で位置移動

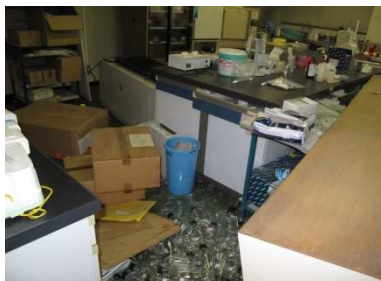
ガラス器具等 破損・散乱

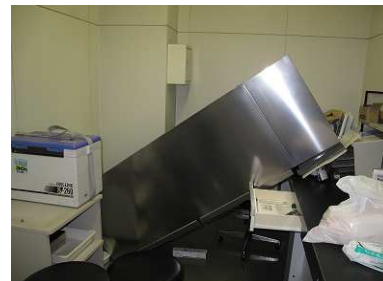
電気冷蔵庫 転倒

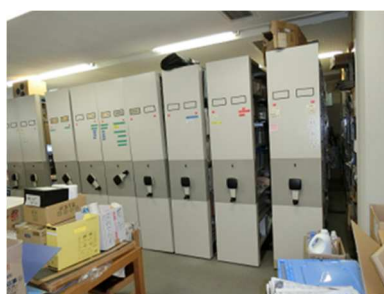
移動棚 倒壊

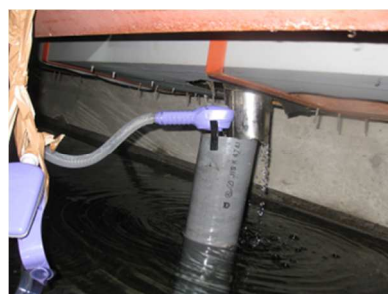
学習ホール天井裏
ずれた雨水配管

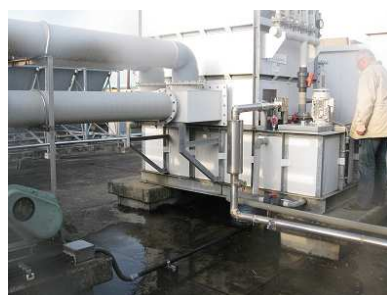
スクラバー 破損

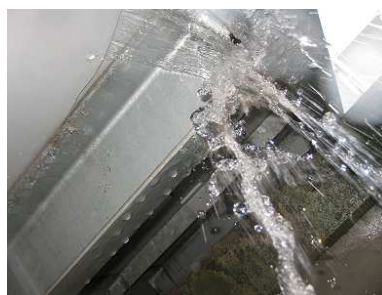
スクラバー 漏水

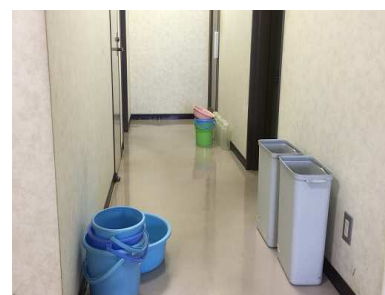
断水時、水を溜めたゴミ箱
が並ぶトイレ前
