熊本市液状化対策技術検討委員会 (第1回)

- 1.熊本市の液状化被害の状況
- 2.事業候補地区の選定について
- 3.近見地区の調査報告

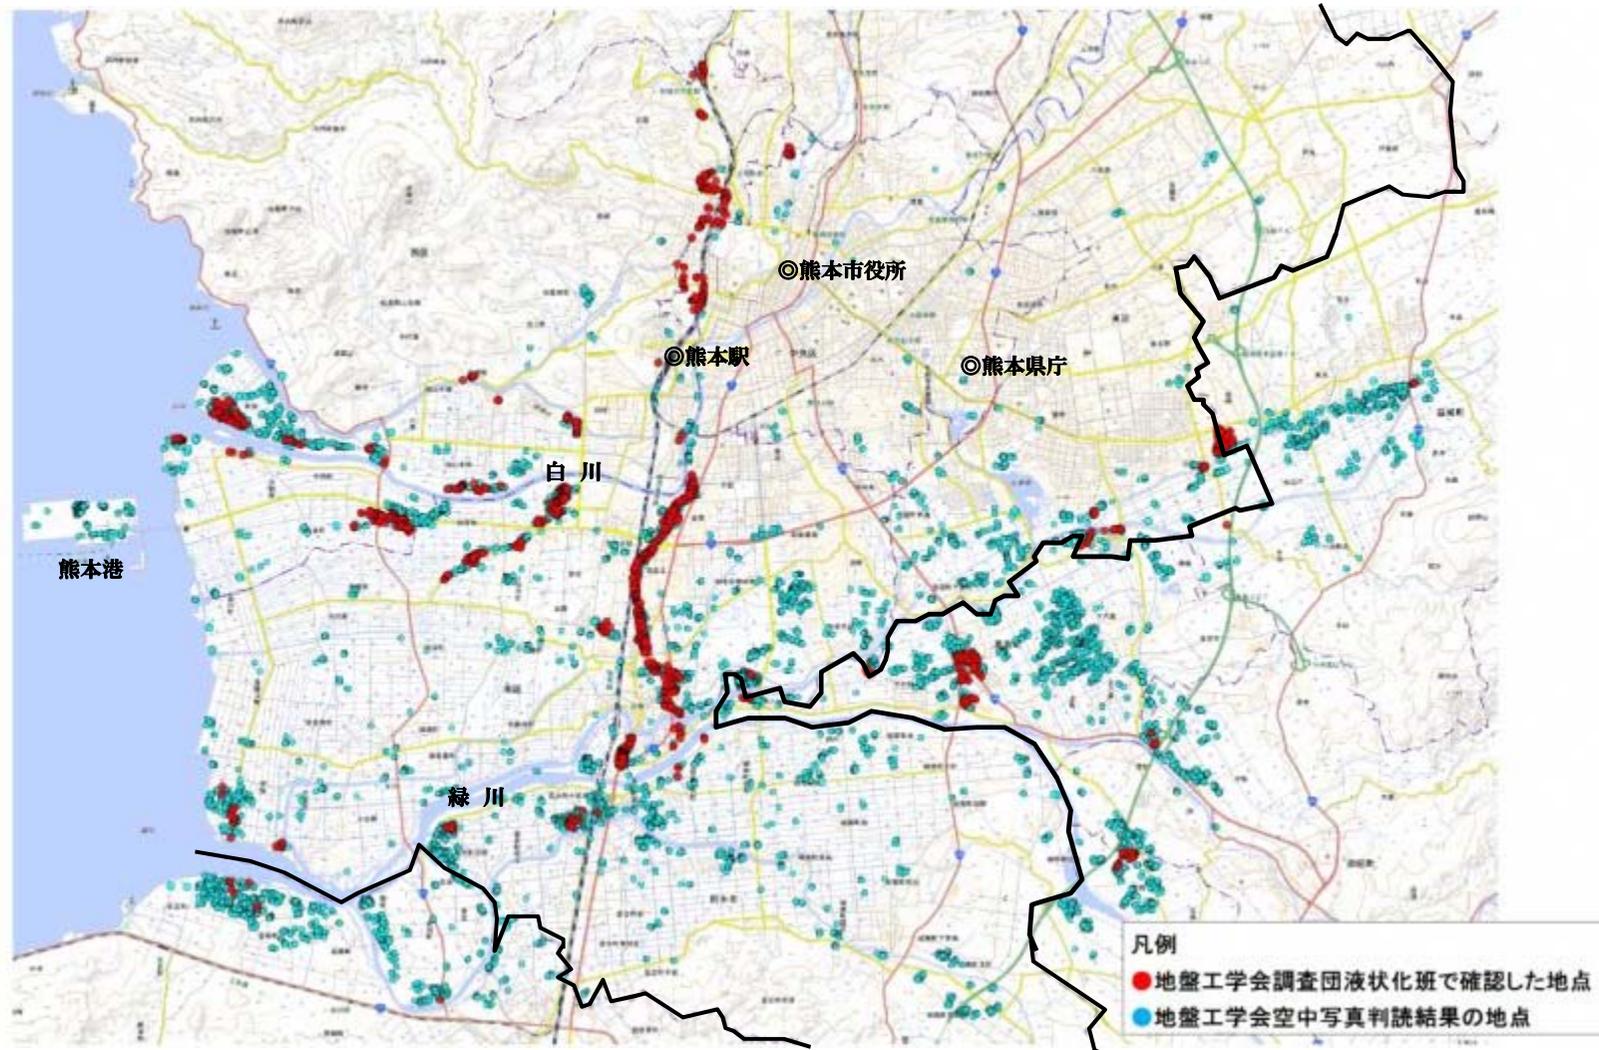
熊本市内の液状化発生箇所(P3)

熊本地震による液状化による噴砂発生箇所をプロットしたもの

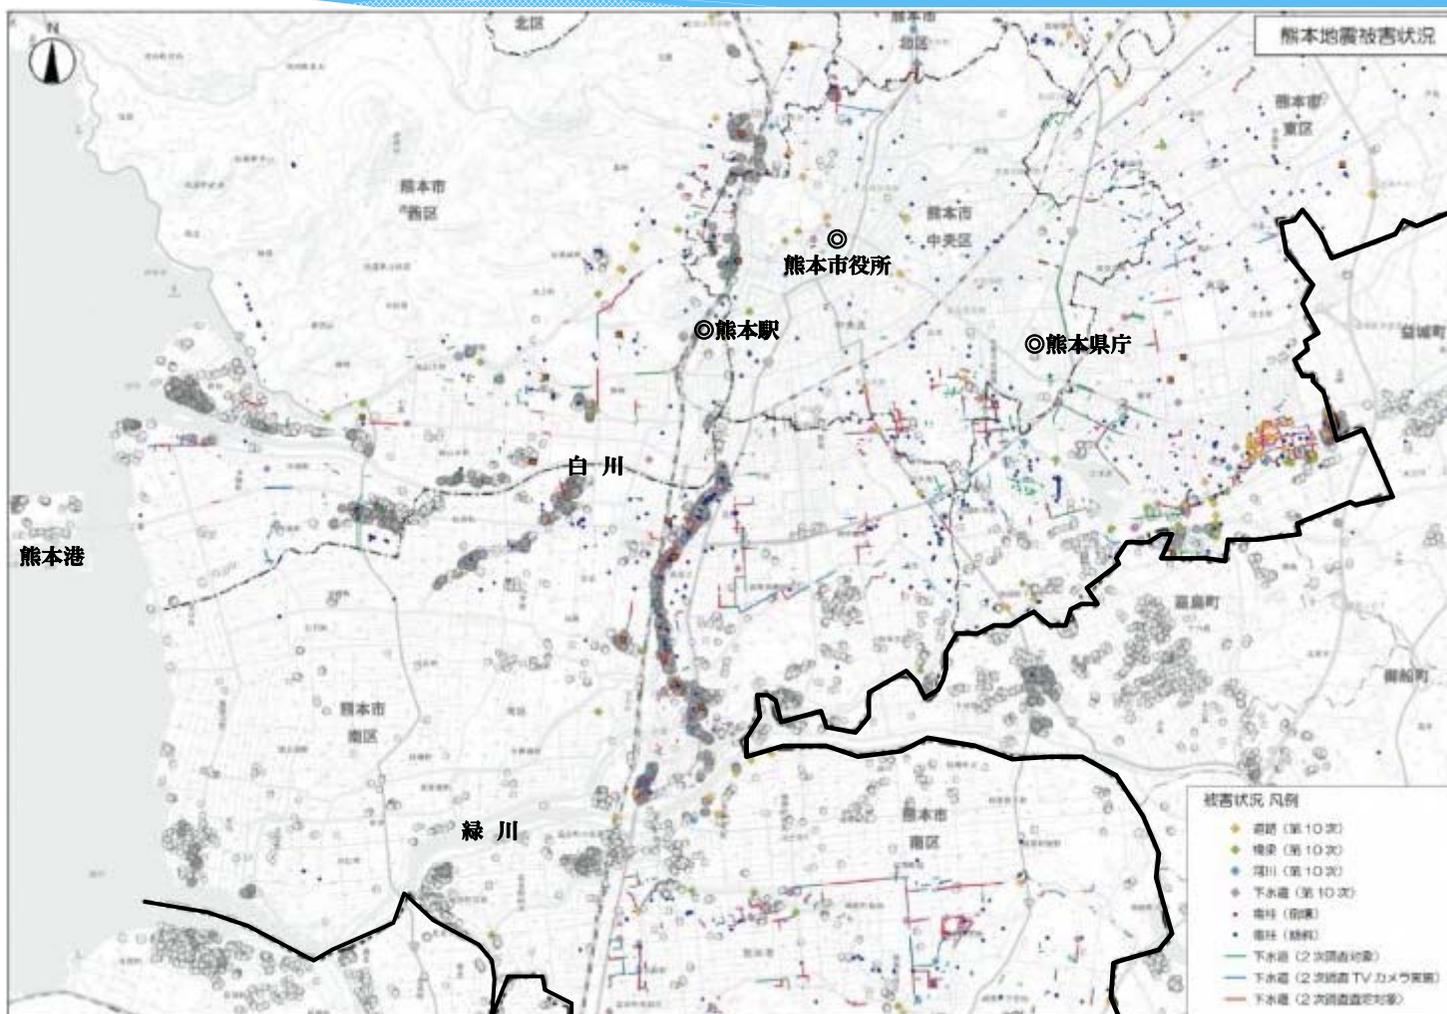
熊本地震発生による公共施設の被害状況(P4)

道路、下水道、電柱等の公共施設被害箇所と液状化発生箇所は、完全には一致しないが、液状化被害箇所は、公共施設被害箇所に含まれていることがわかる。

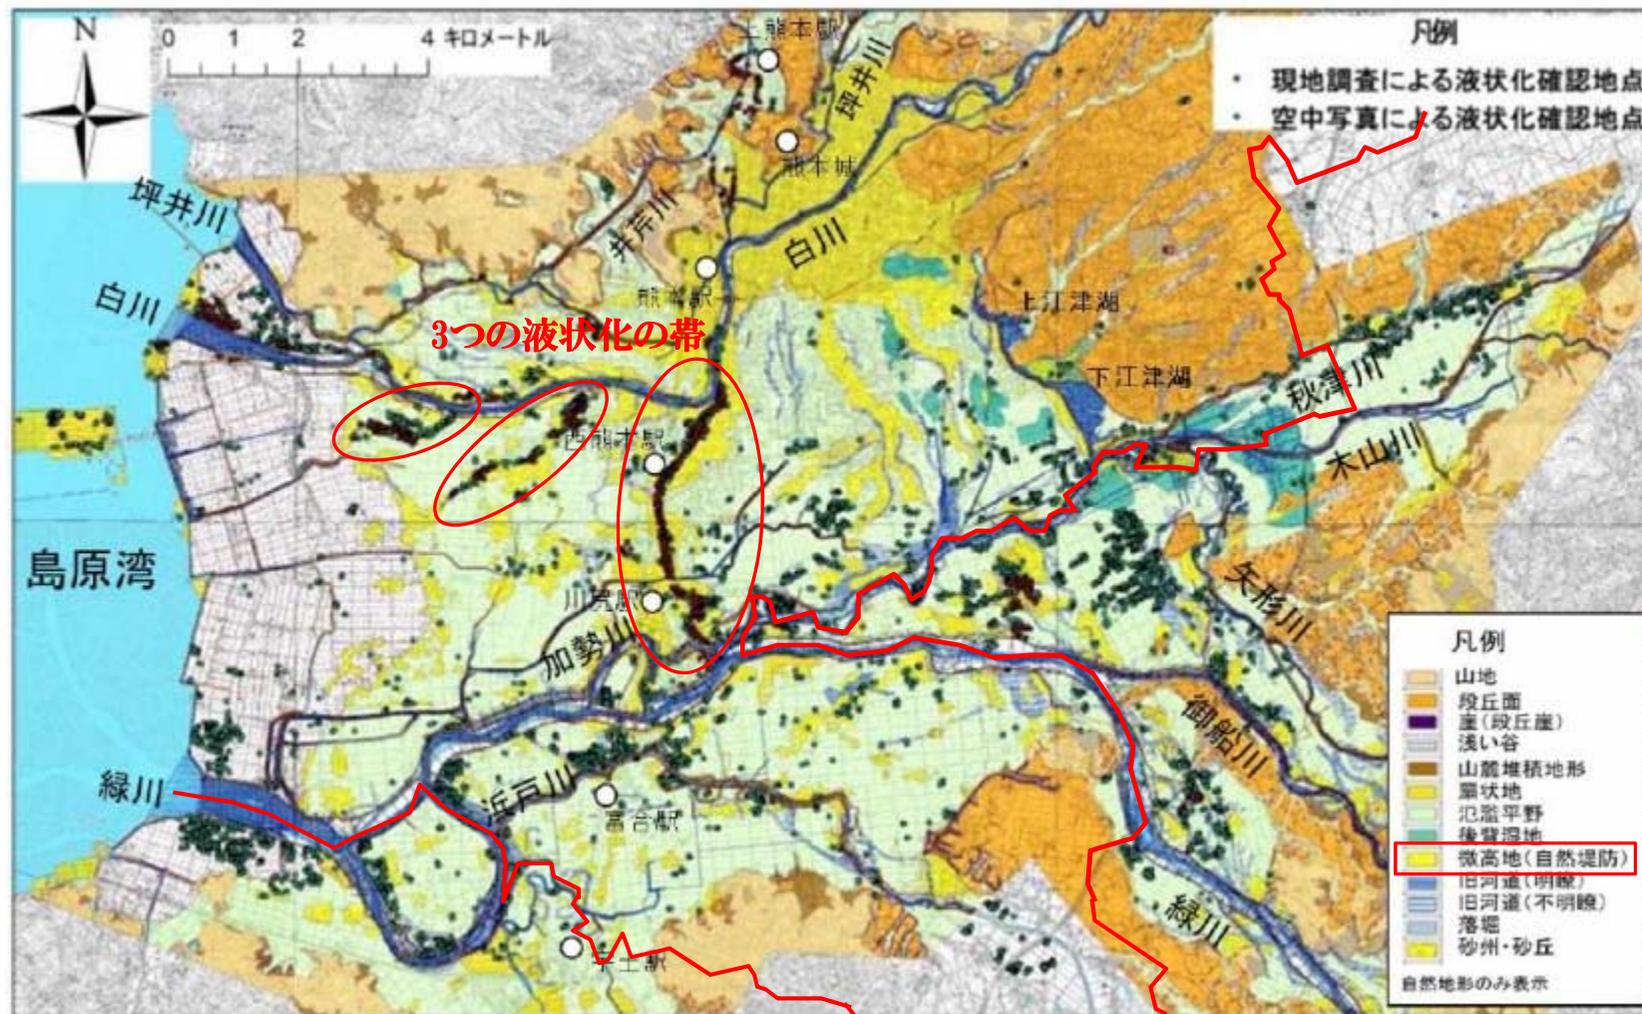
白川沿岸に表れた液状化の帯(P5)

白川沿岸部で枝分かれするように、3つの液状化の帯が見える。

一部で旧河道が確認される箇所があるが、ほとんどが微高地(自然堤防)の一部で帯として生じている。

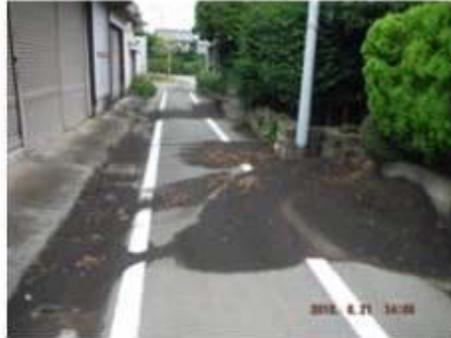
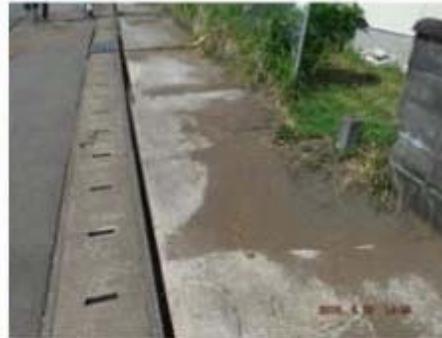
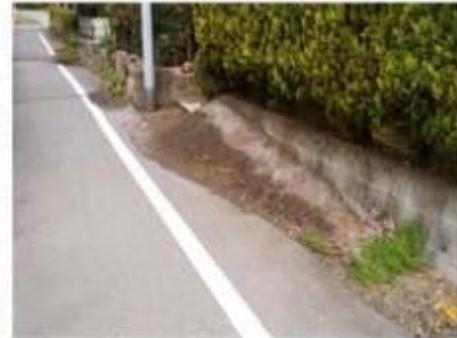
噴

砂

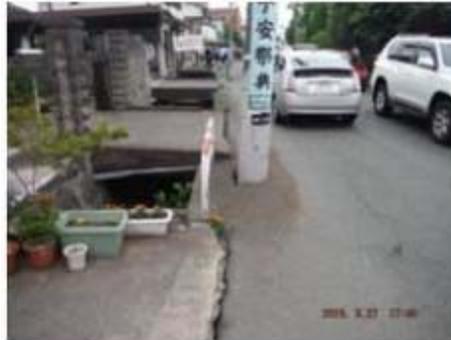
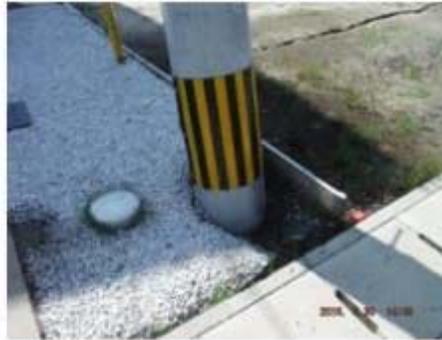
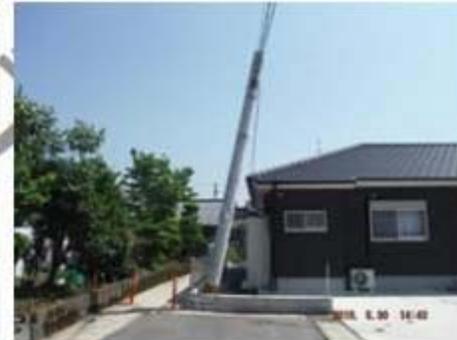
電

柱

沈

下

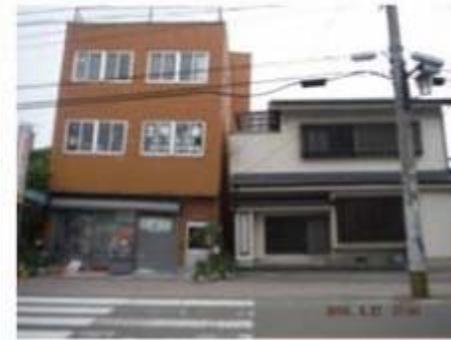
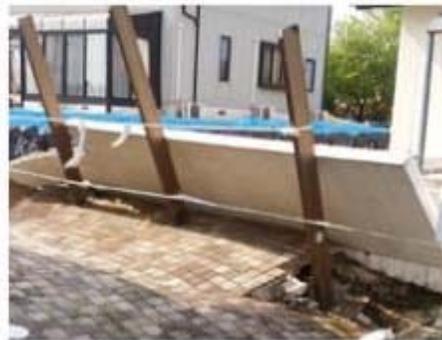
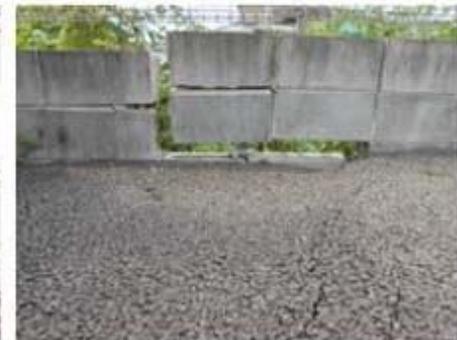
家

屋

被

害

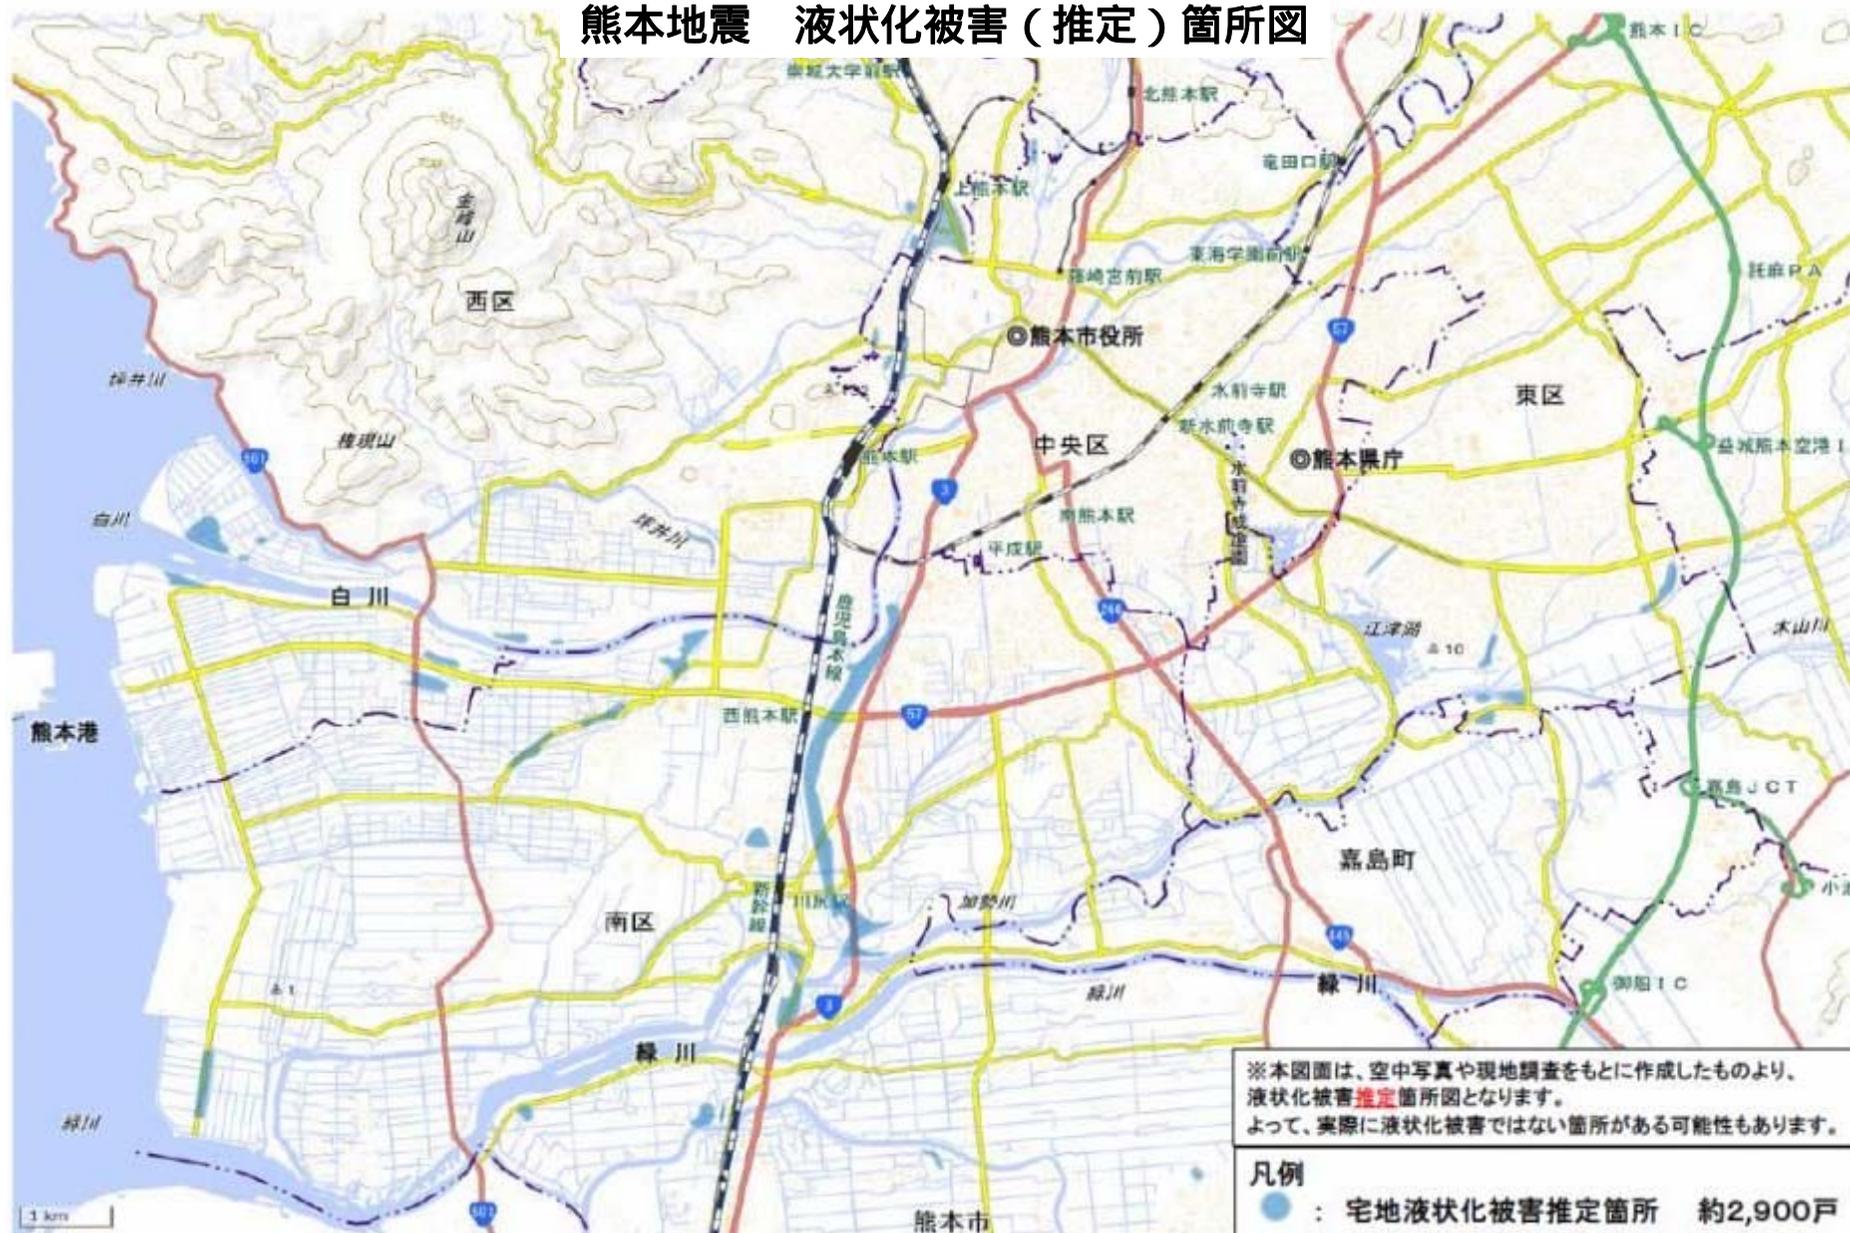
液状化被害箇所(推定)(P8)

熊本地震 液状化被害(推定)箇所図

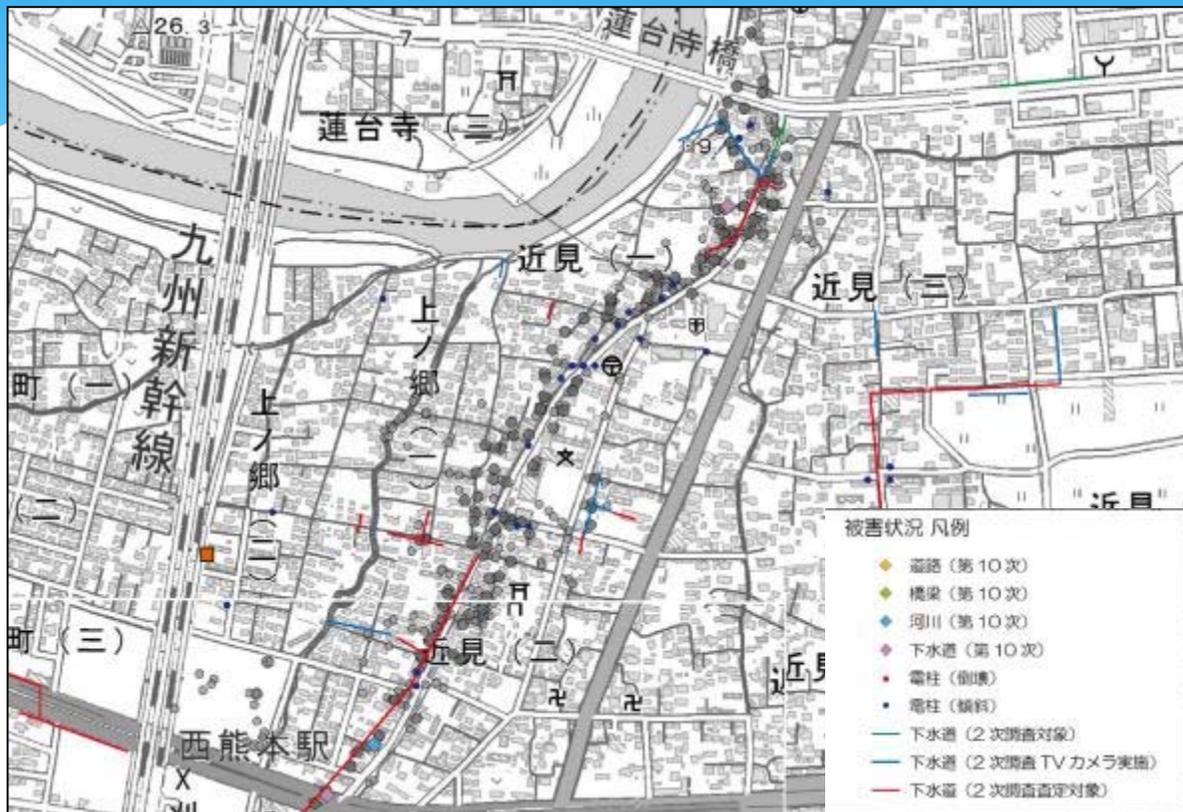
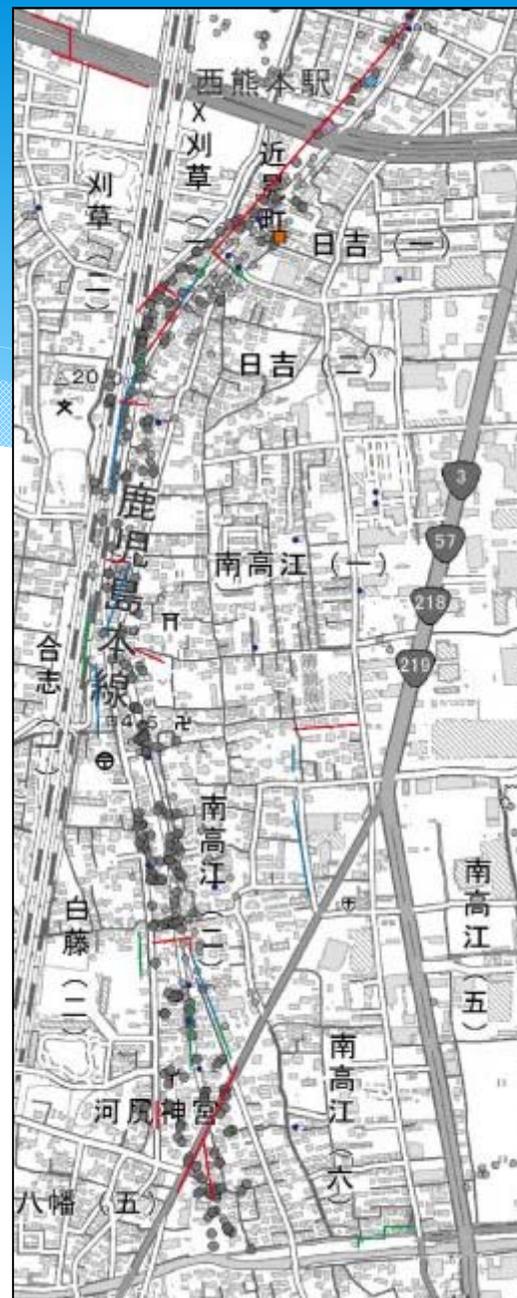
公共施設の被害状況(P11)

・公共施設の被害箇所がほぼ噴砂跡と一致している。

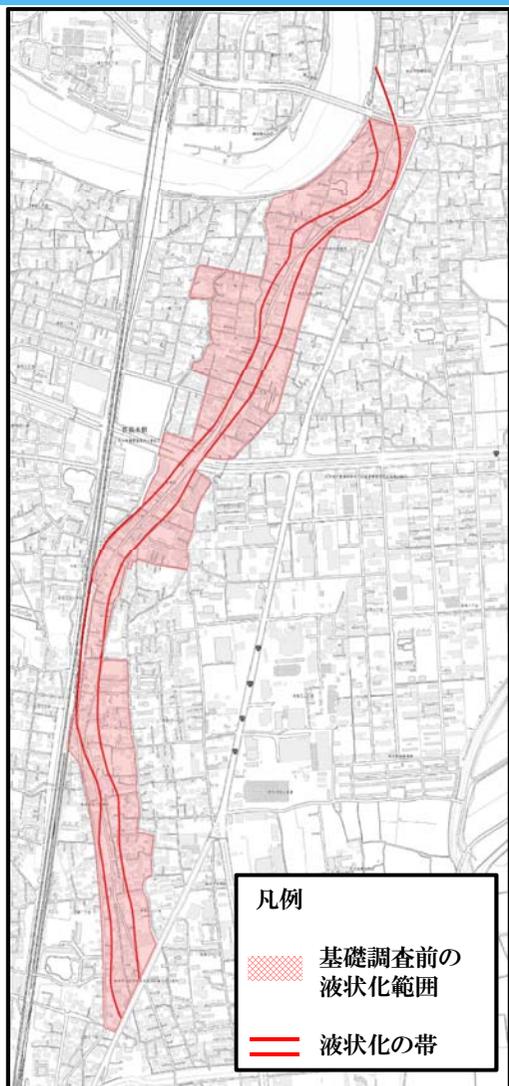
液状化被害範囲(P14)

•基礎調査前に液状化範囲を想定していたが、基礎調査で被害のあった液状化範囲は内側であった。

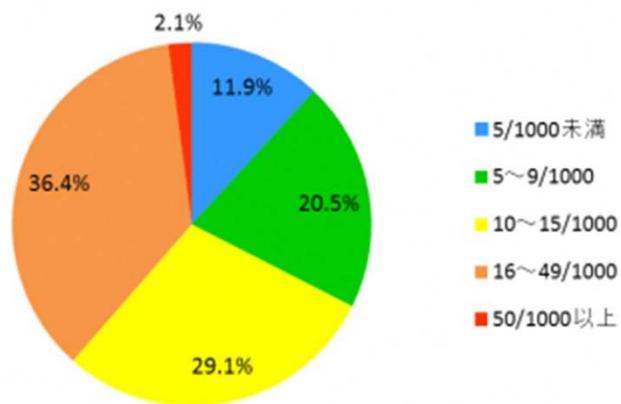
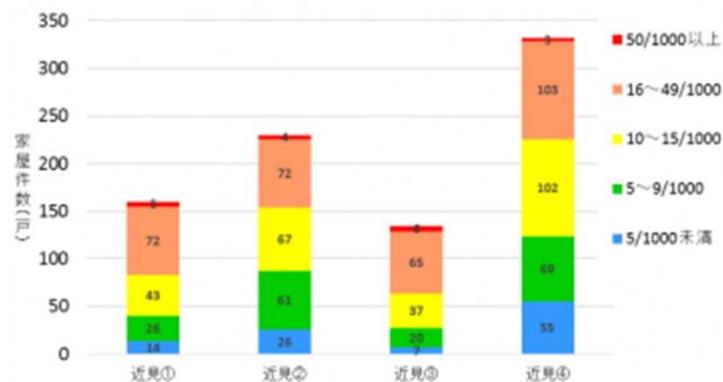
3.1 近見地区の被害状況 調査結果一覧 (P15)

※近見①地区と近見③地区は16~49/1000が約50%程度と多く
近見②地区と近見④地区は16~49/1000が約30%程度である

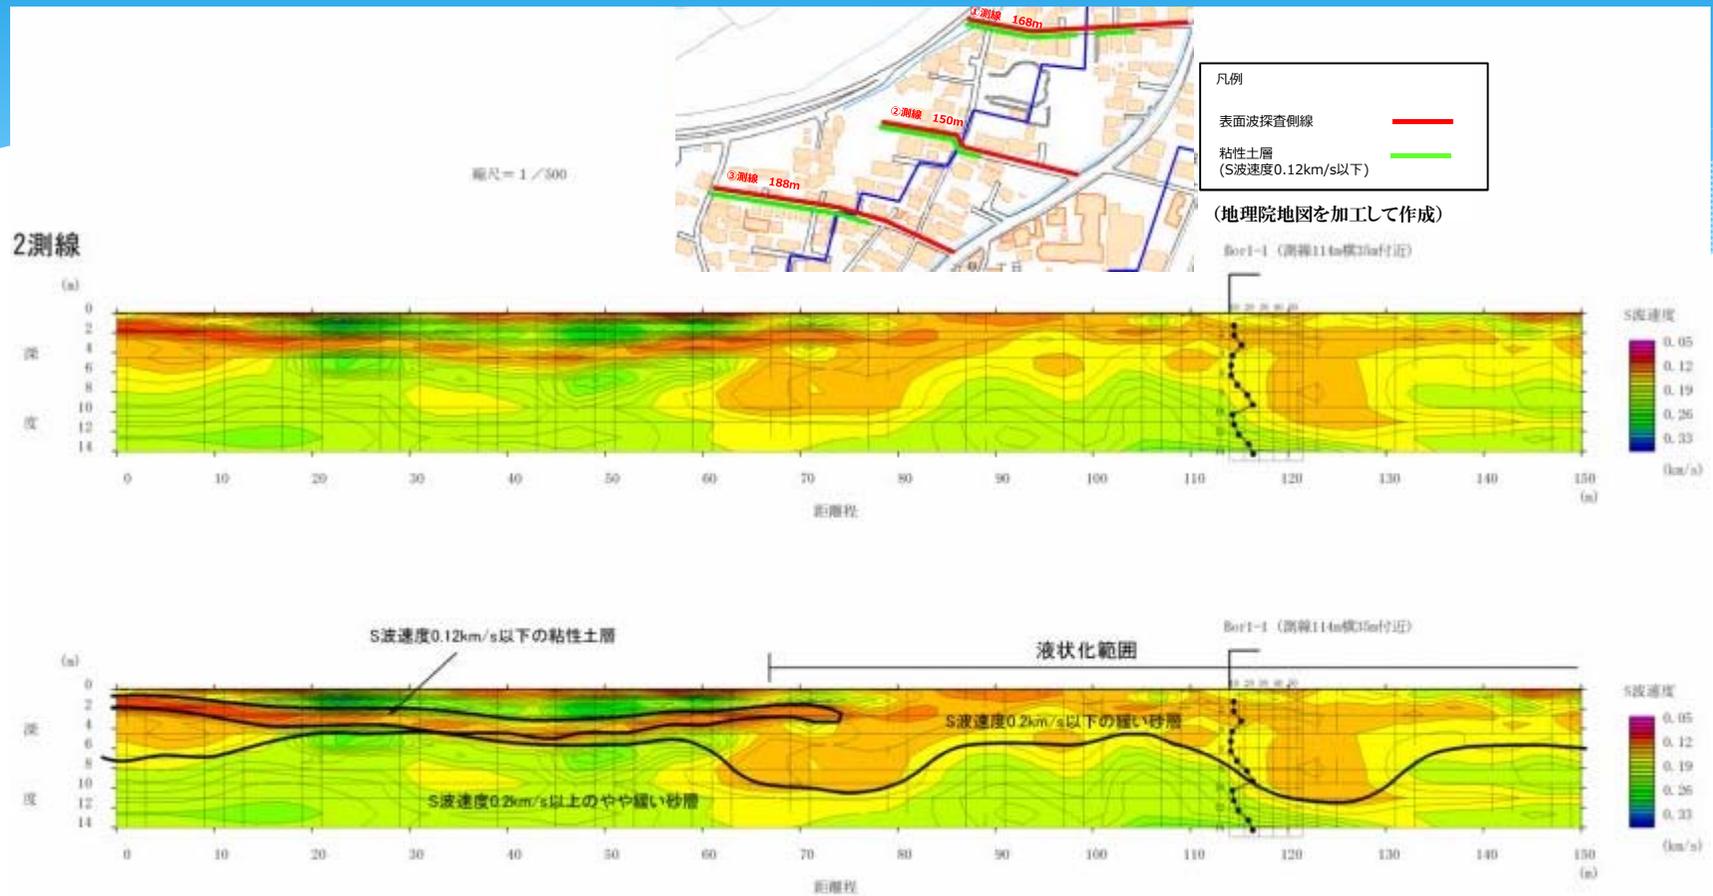
表面波探査結果 (P34)

- ・測線距離 0m～75m区間で低速度の粘性土層が2.0～4.0mの程度の層厚で分布が想定される。
- ・粘性土層の分布箇所が被害が少ないと想定した場合、現地の被害状況と概ね一致した結果と推定できる。
- ・No.1-1地点は調査=10m付近でAs1層とAs2層が区分され、表面波探査からも同様に区分される

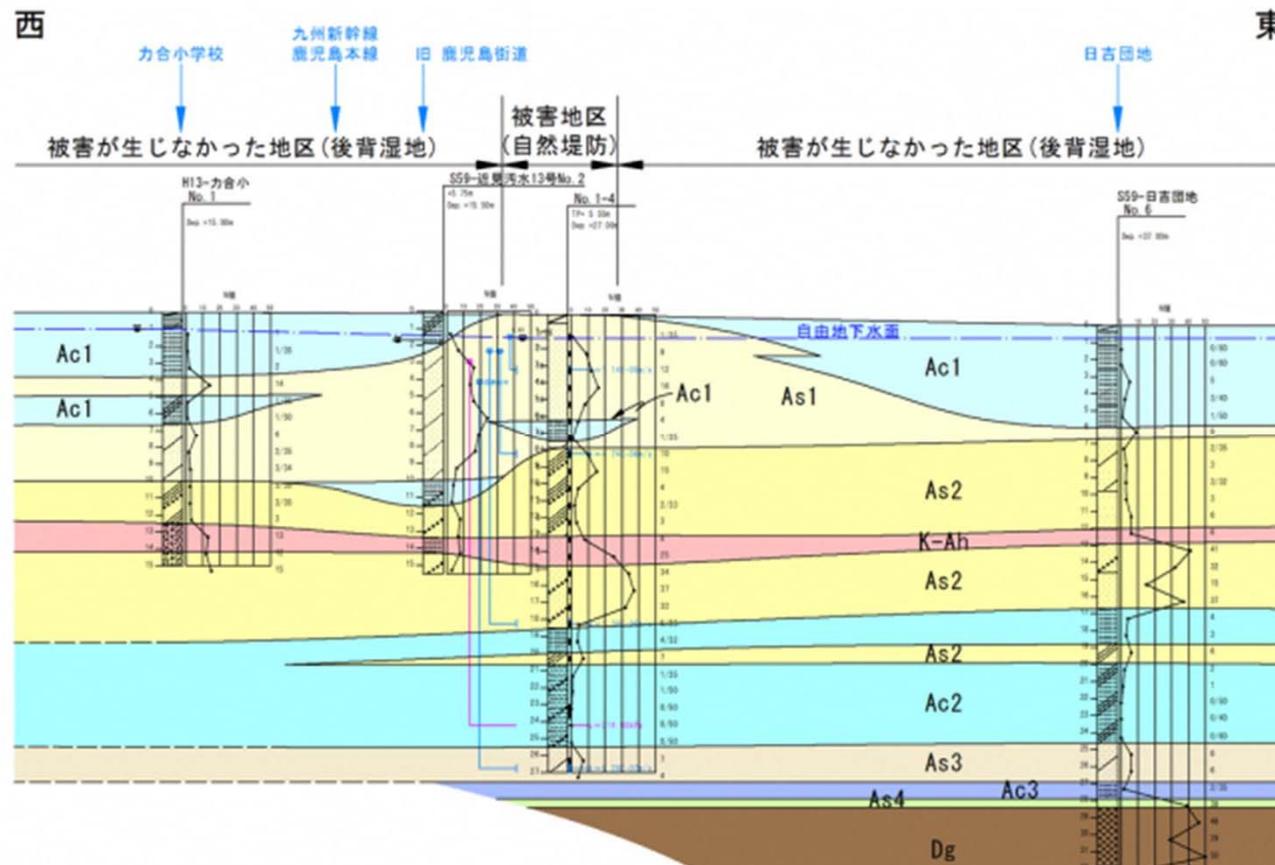
液状化対象層の取扱い－1 (P44)

- 近見地区において、液状化被害が生じた箇所は「自然堤防」、液状化被害が生じなかった箇所は「氾濫原平野」に区分される。
- 自然堤防の表層にはAs1層が分布、氾濫原平野の表層にはAc1層が分布。
- As2層は自然堤防～氾濫原平野の下部に広く分布する。
- As2層が液状化した場合、氾濫原平野でも被害が生じることになるが、現状では被害が生じていない。
- As2層は海成層(貝殻片混入)、As1層は陸成層。

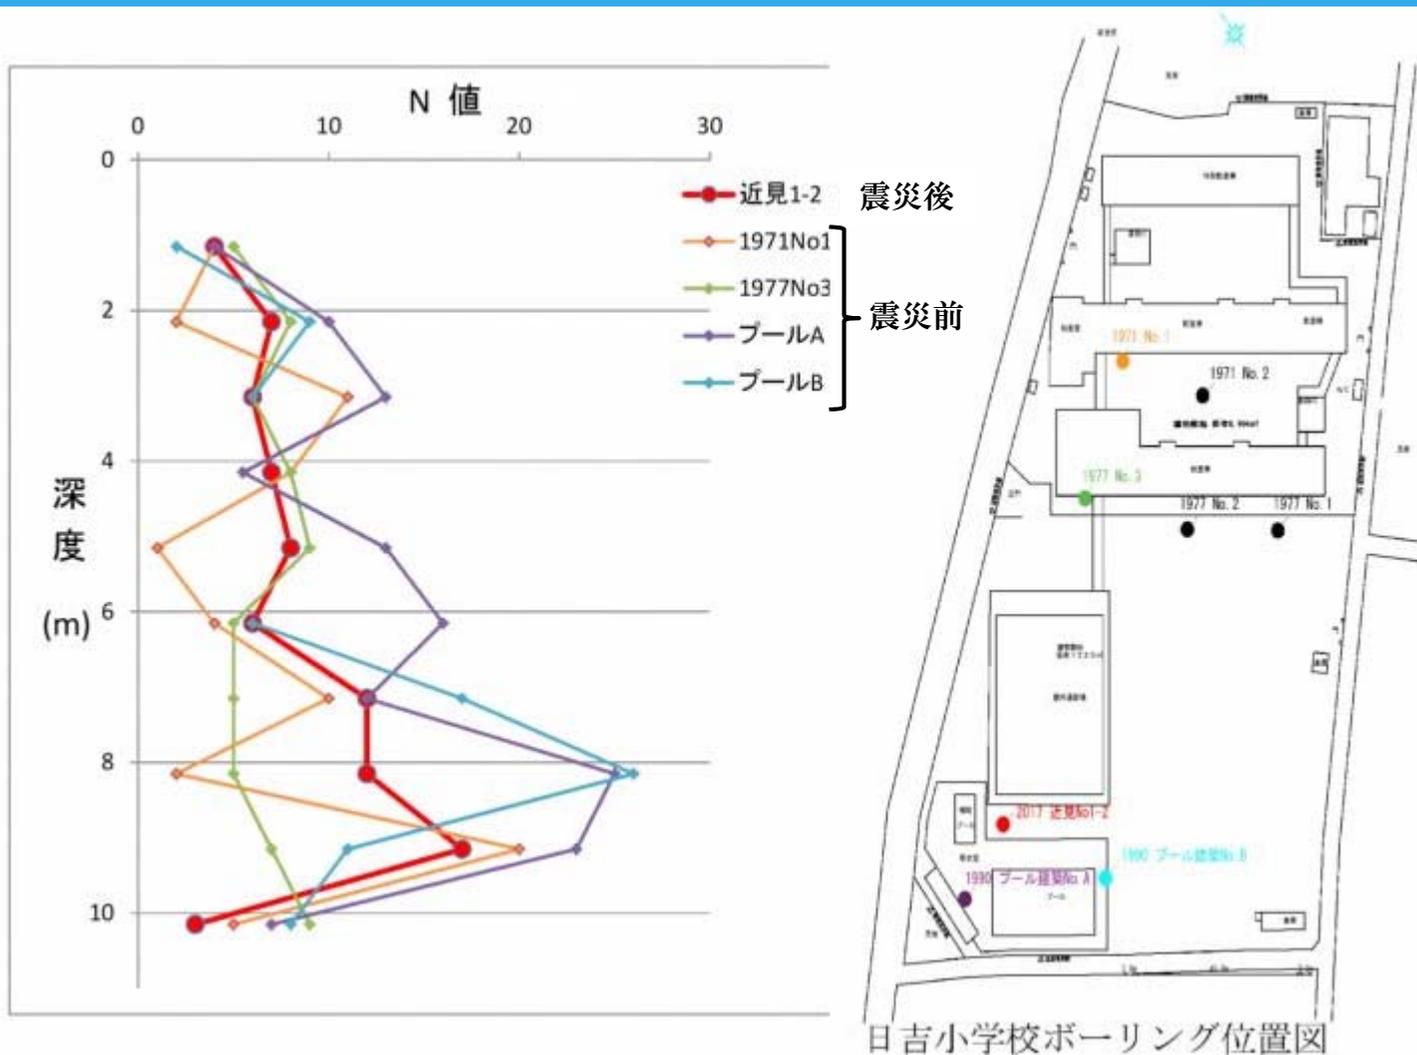
震災前後のN値の比較図：日吉小学校(P50)

- 一般的に液状化後は砂地盤が締まるためN値が増加すると考えられているが、今回の結果からは増加傾向は認められずあまり変化のない結果となることから再液状化の可能性がある
