第19回熊本市液状化対策技術検討委員会 説明資料 【近見地区】

【議題 3 ①地区の現況の説明及び対策工事について】

令和5年11月1日

議事 1 ①地区の現況及び今後の対策について

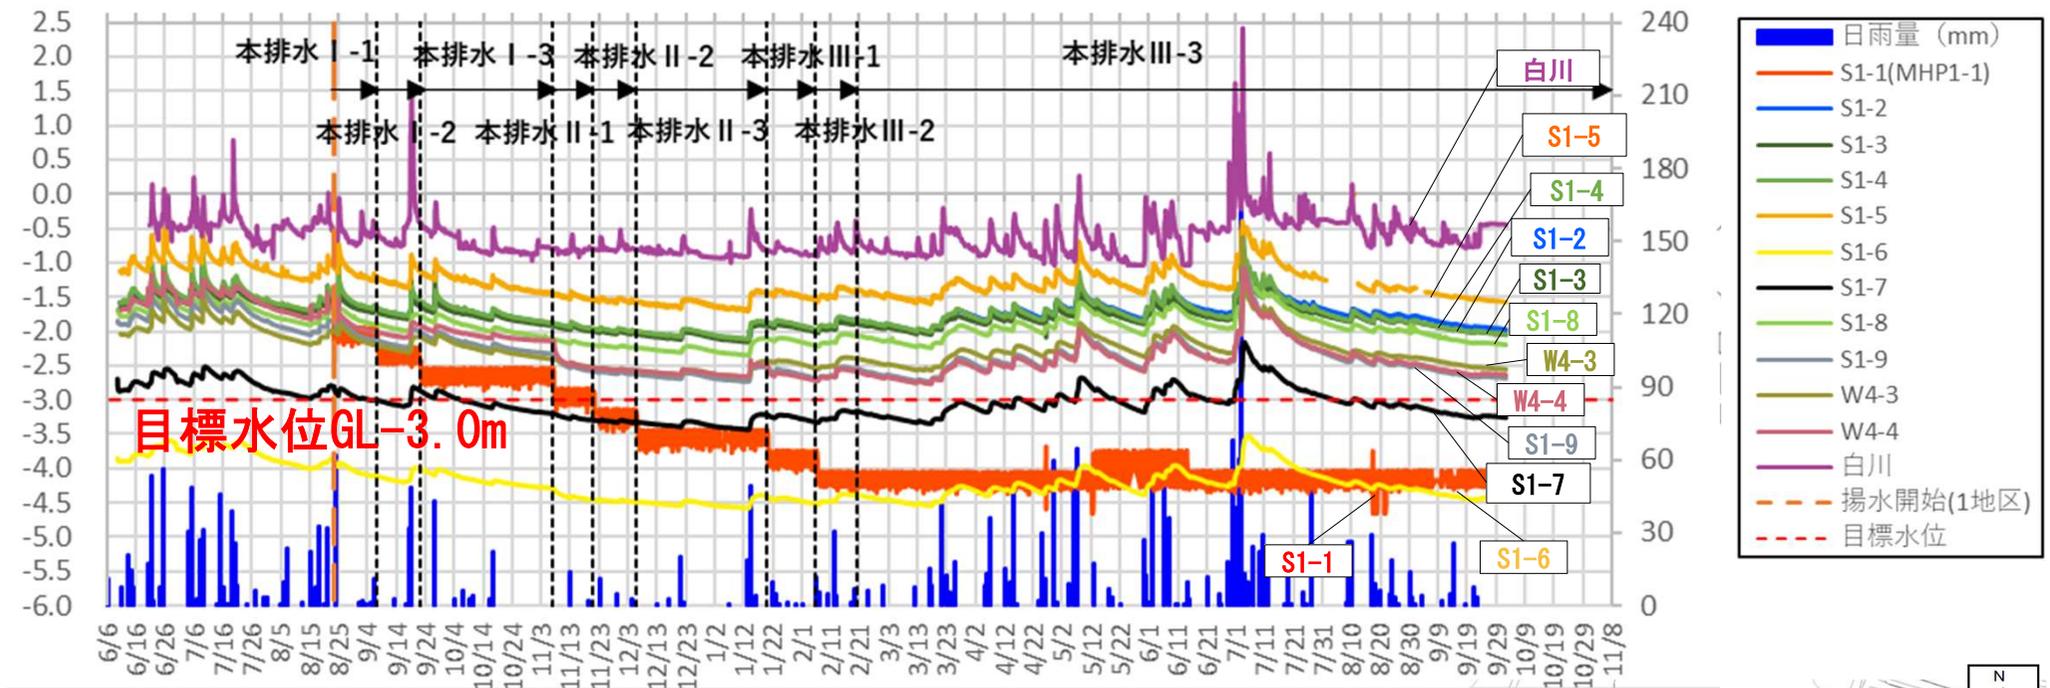
区域内水位変動図 (GL表記)

- 区域内の地下水位は、**地区の北西 (S1-6, S1-7) で目標水位を満足している**。ただし、この2地点は地盤高が高く、元々地下水位が低い範囲である。
- 最も目標水位に近い地点は、S1-9、W4-3、W4-4 (GL-2.6 ~ -2.7m程度) である。
- その他の地点は、GL-1.6 ~ -2.1m程度と揚水前から0.5m程度低下した水位である。

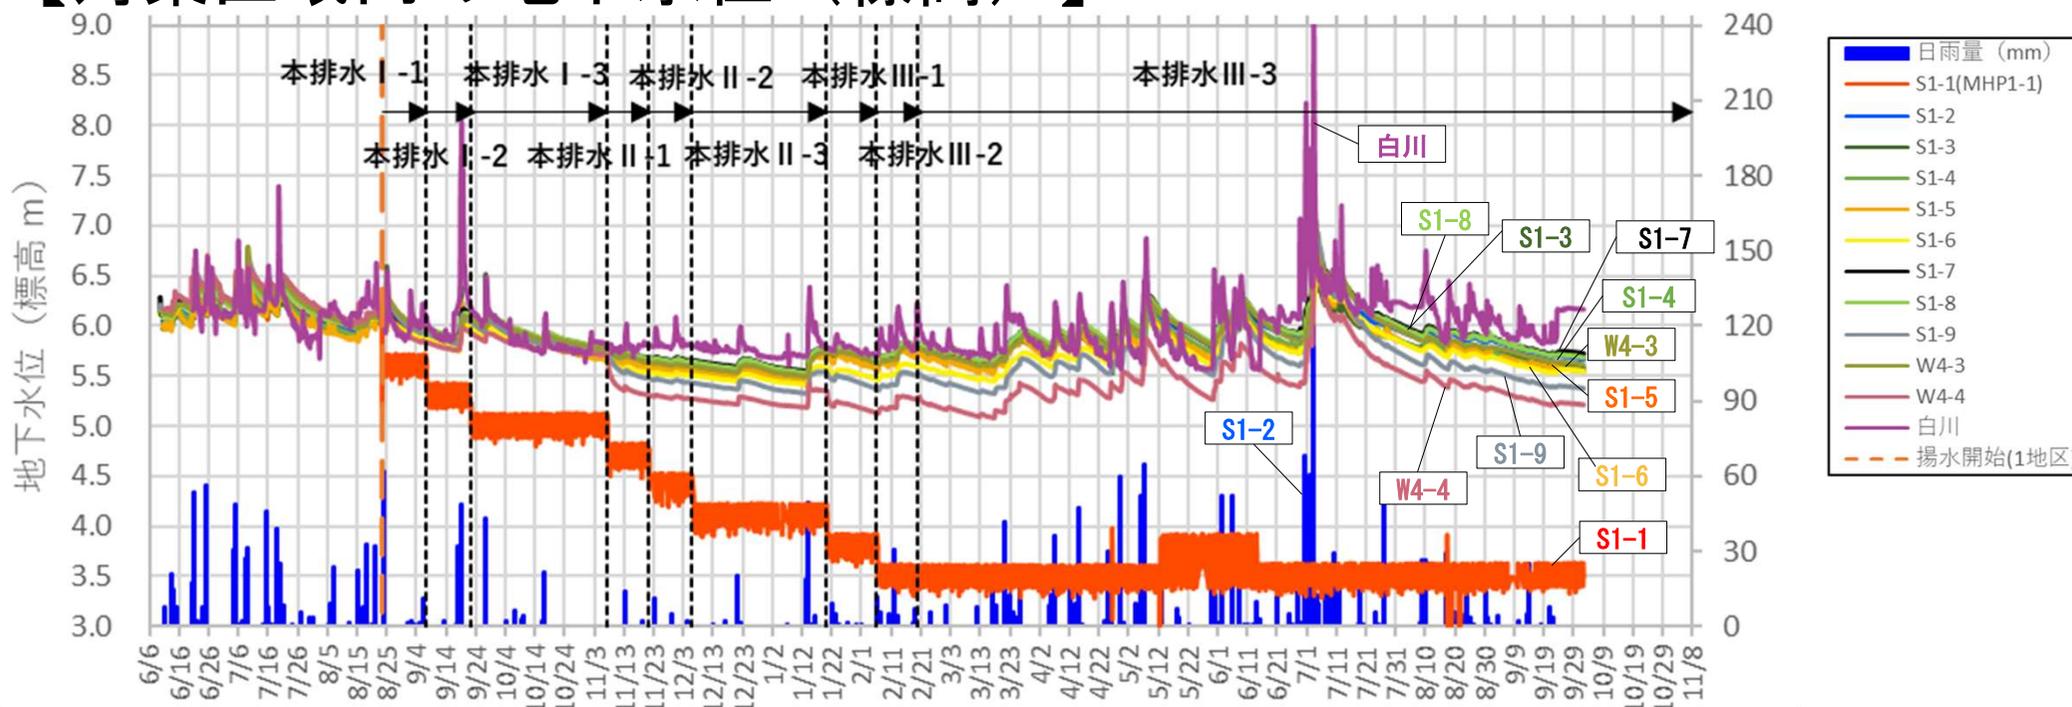
区域内水位変動図（標高表記）

- 地下水位の標高は、TP+5.2～5.7m程度である。
- 地区の中で最も水位低下している地点は、地区西部のW4-4であり、次いでS1-9となる。

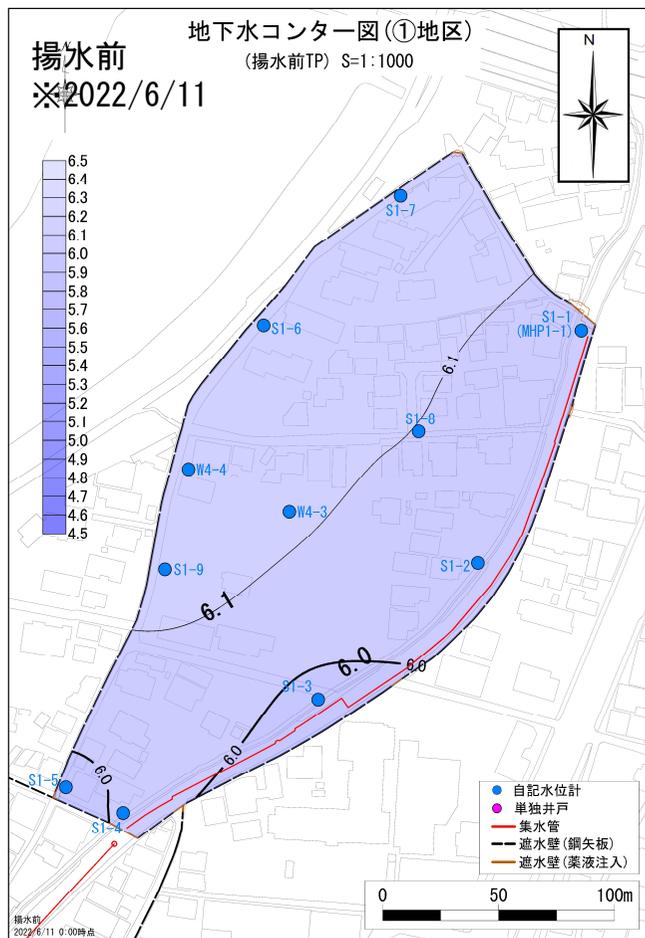
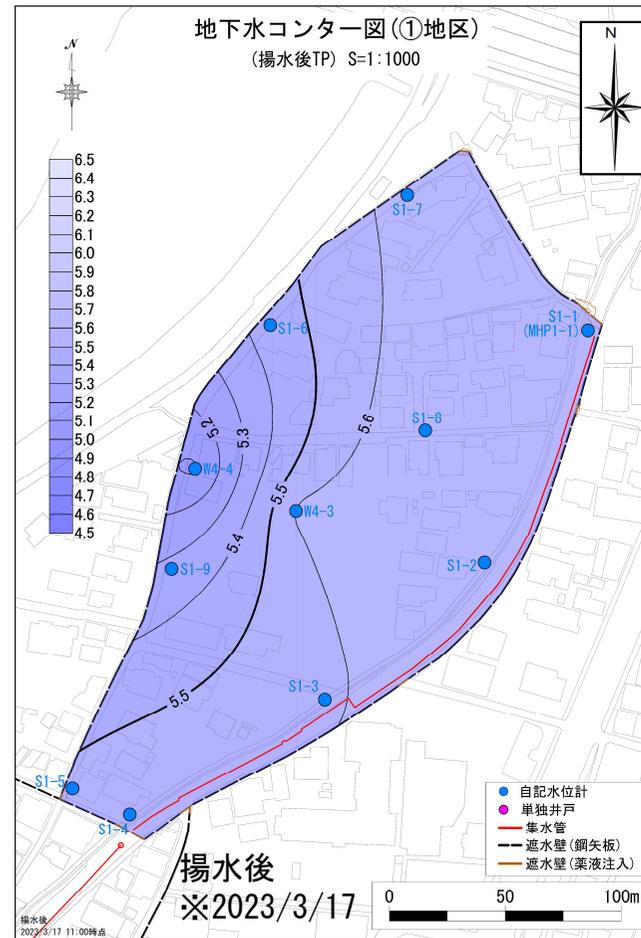
・揚水前の地下水位は、北西から南東へ流下しており、その標高差は0.2m程度である。

・揚水後の地下水位は、地区東側が高い。南北の標高差は0.5m程度であり、西側の単独井戸周辺の地下水位が低下している。

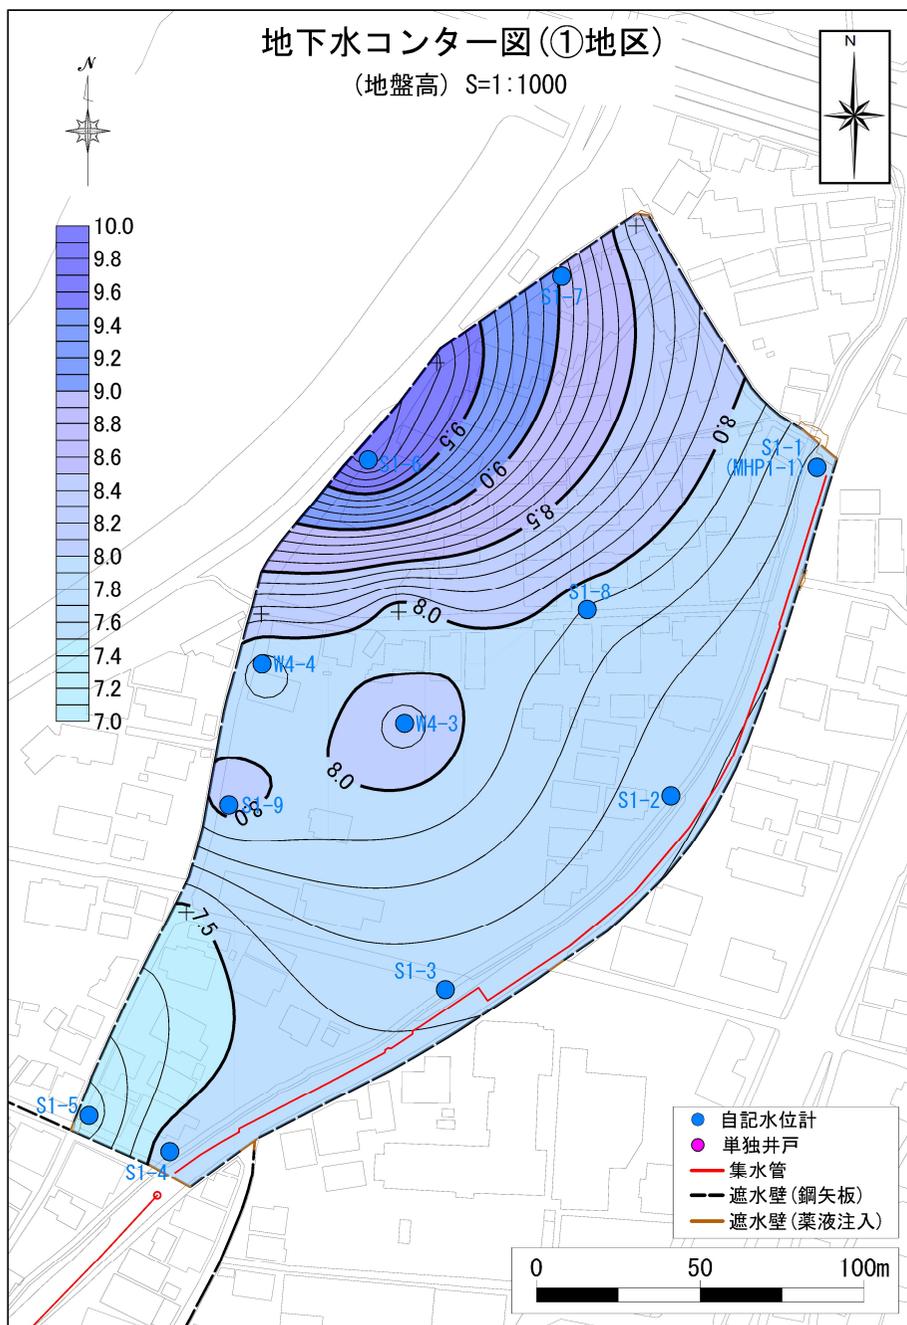
地盤高コンター

- 地盤高は、北西から南東へ向かって 緩やかに低くなっている。
- 区域内の地盤高は、TP+7~10m程度であり、3m程度の標高差がある。
- 一部の地点で地盤高が高い範囲がある。

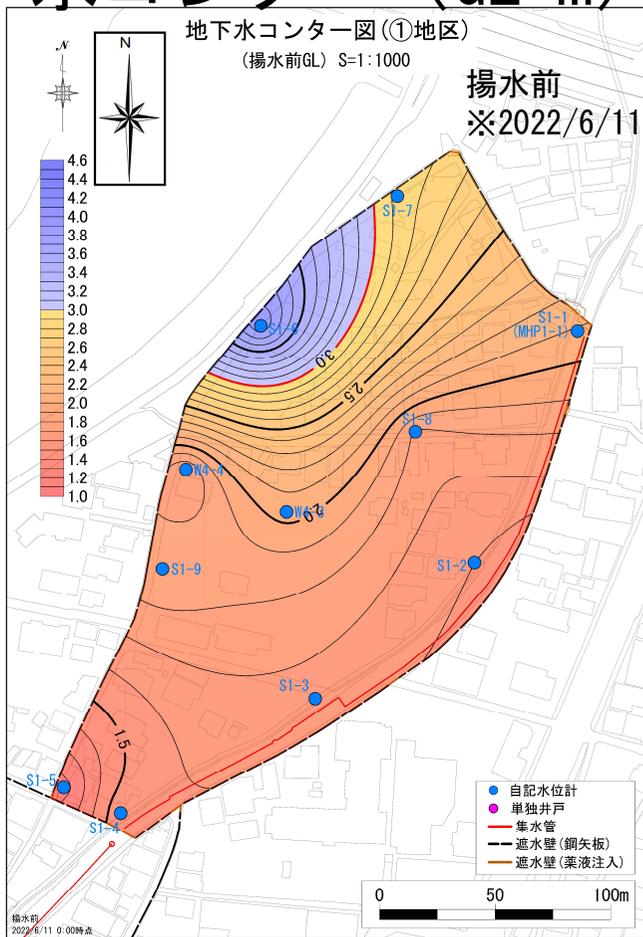
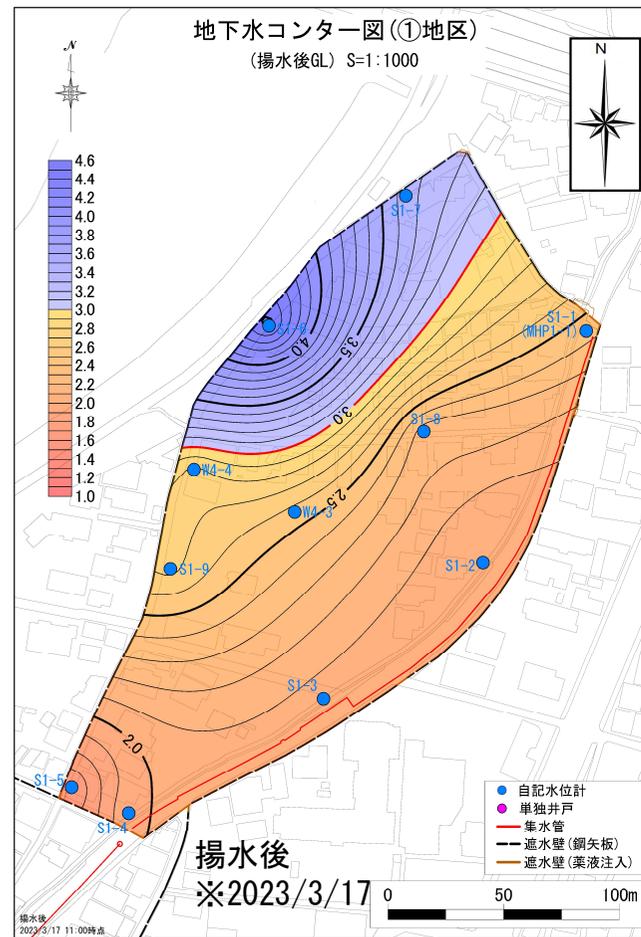
- 揚水前の地下水位はGL-1.1~2.0m程度である(地区北西部を除く)。地盤高の高い地区北西部は地下水位が低くGL-2.9~3.9mである。
- 揚水後の地下水位は、GL-1.6~2.8m程度となり、集水管沿いの**地下水位が最も高く、地区中央~西部の地下水位が低い**。
- 地区全体で**目標水位未達(黄色)**である。地区中央~西部はGL-2.6m前後まで水位が低下しており、**単独井戸の効果が表れていると考えられる**。

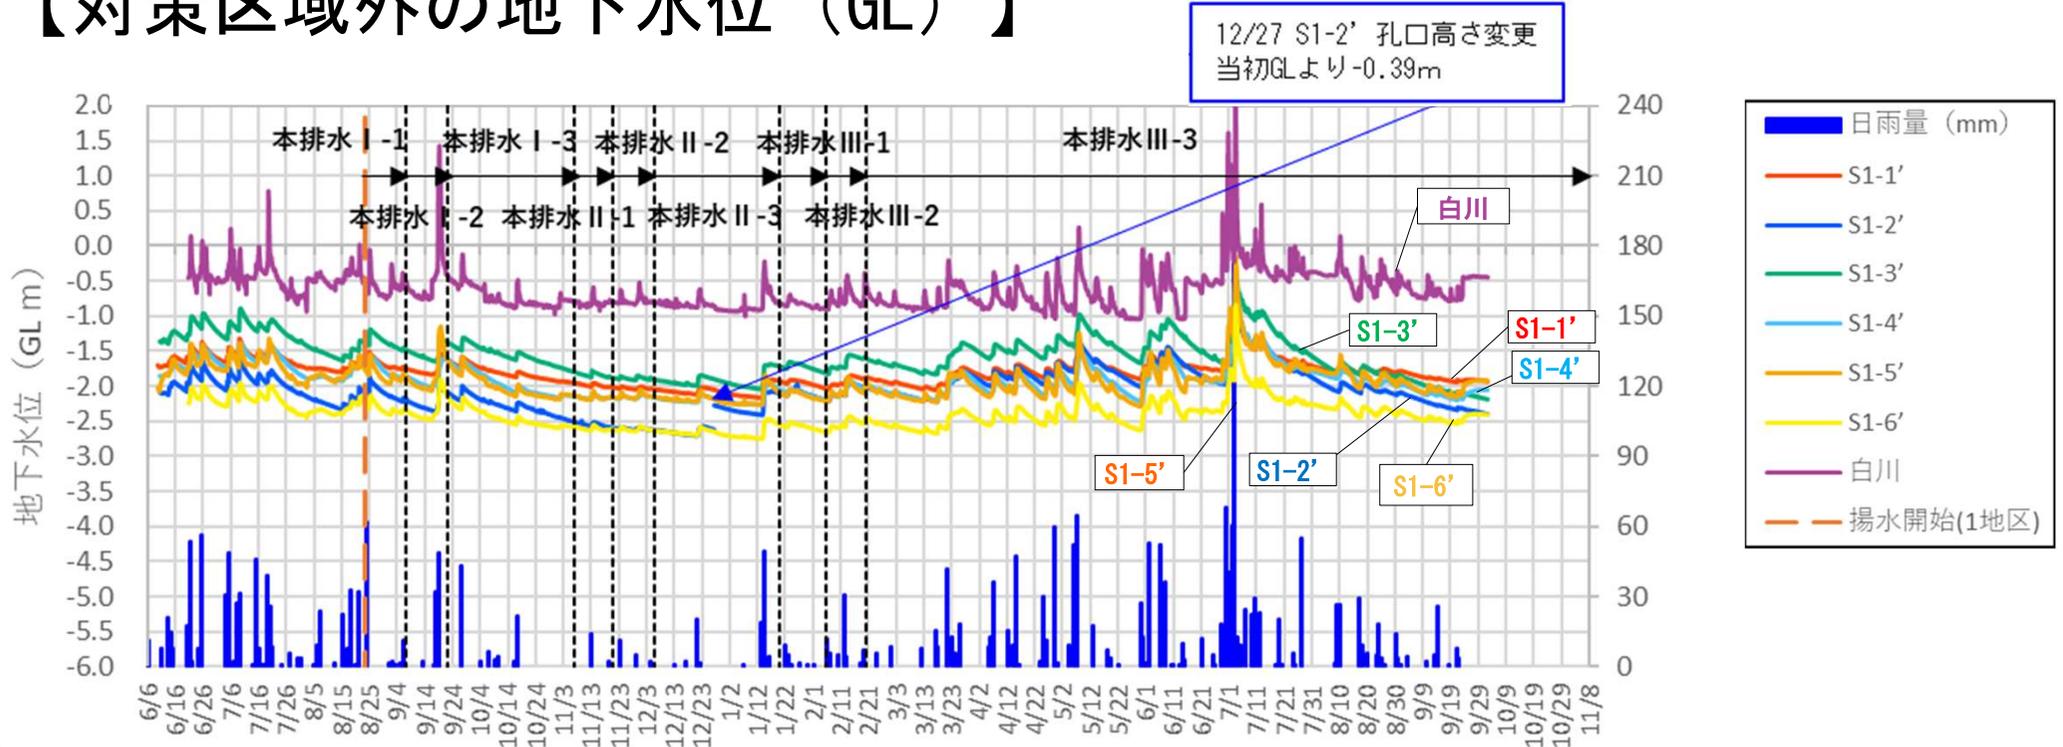
区域外水位変動図 (GL表記)

・区域外においては、概ね揚水前と同程度の水位となっている。

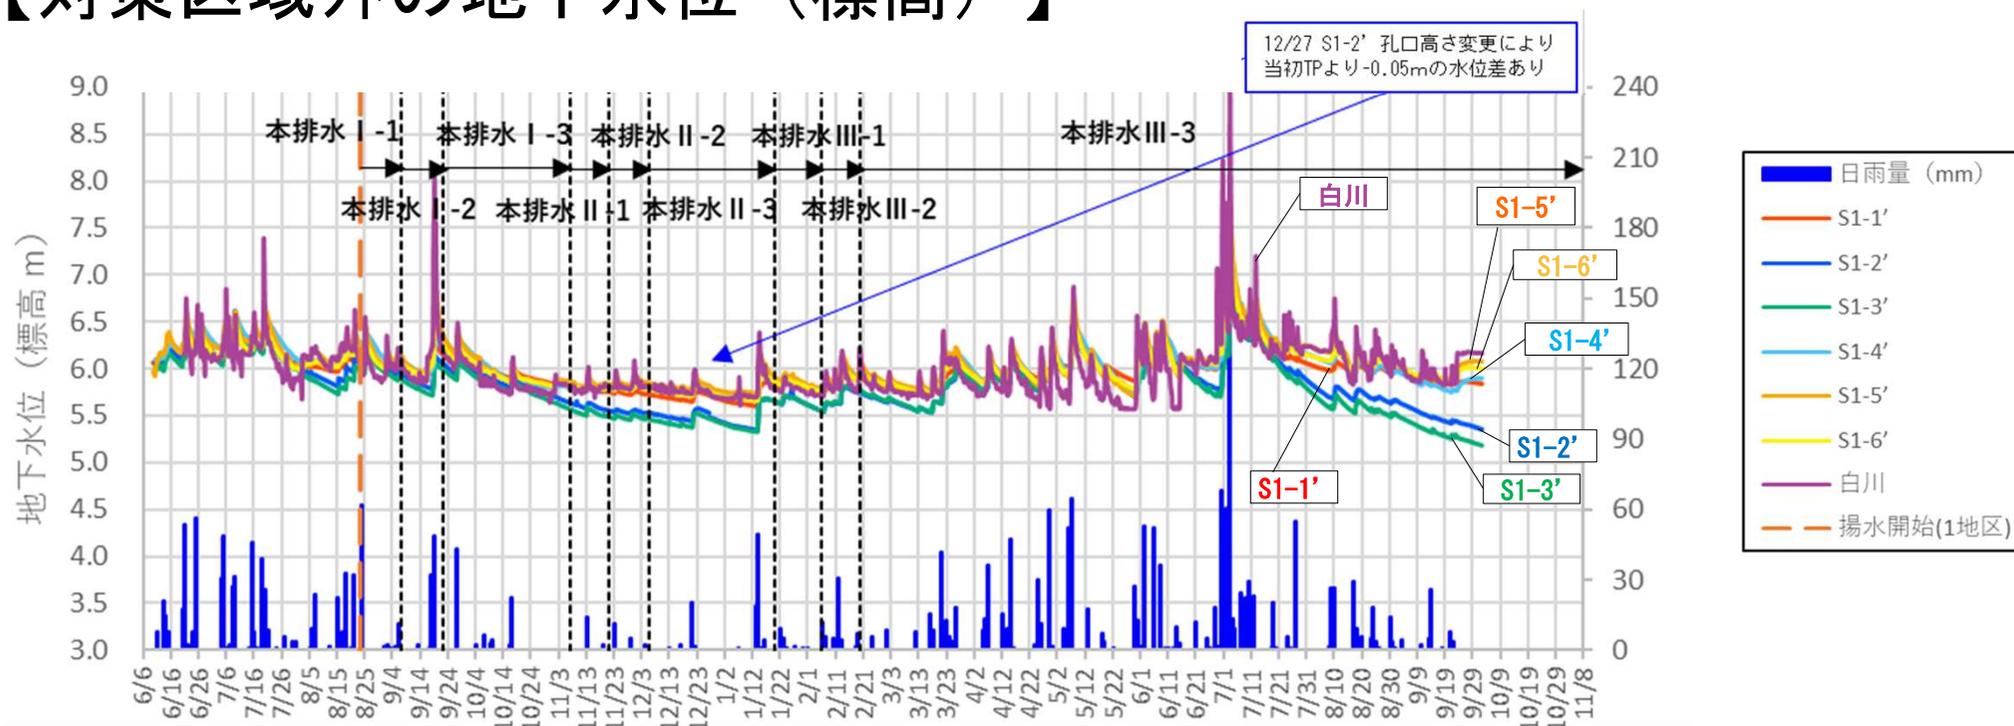
区域外水位変動図(標高表記)

- S1-2'及びS1-3'を除き、概ね揚水前と同程度の水位となっている。
- S1-2'とS1-3'は、近接工区(②地区)の排水の影響により、水位は低下傾向である。

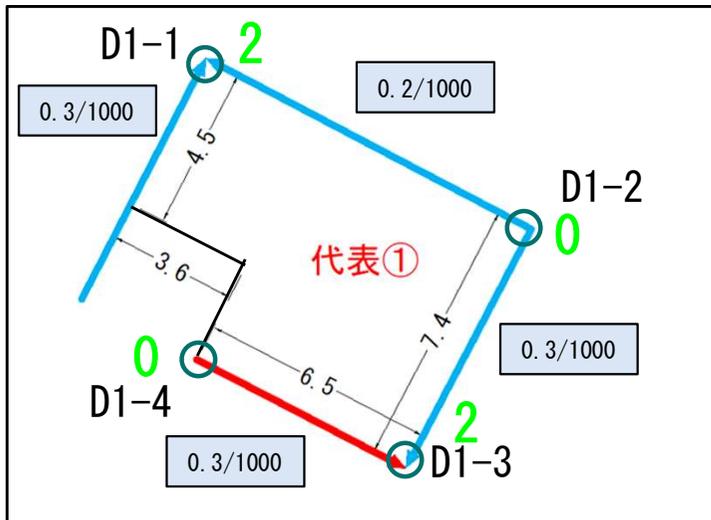
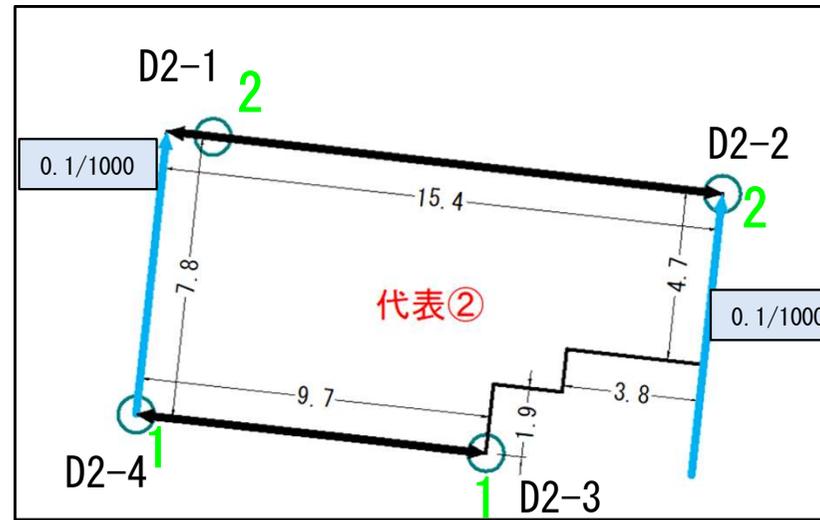
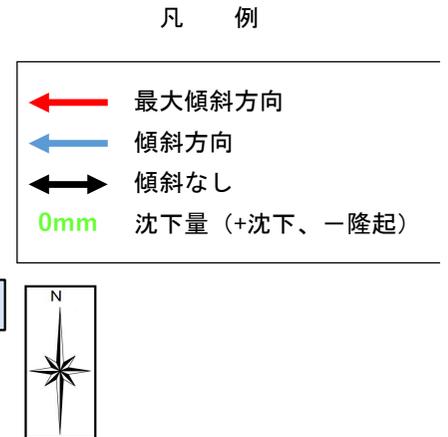
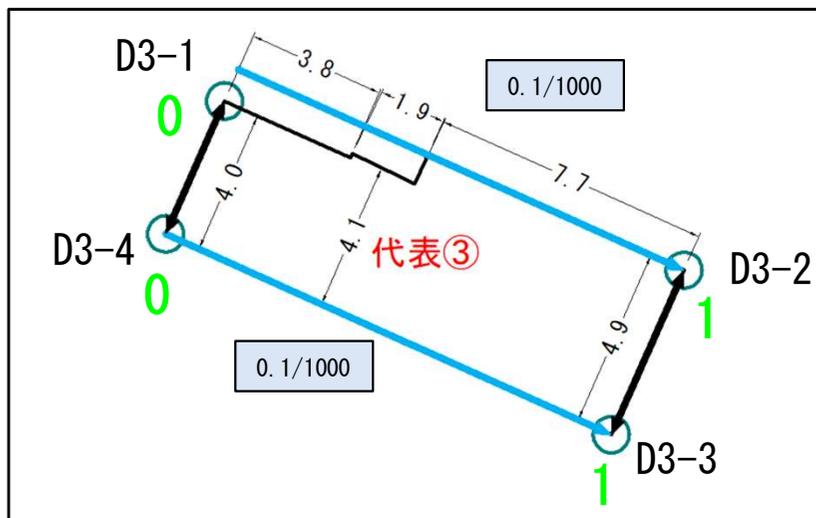
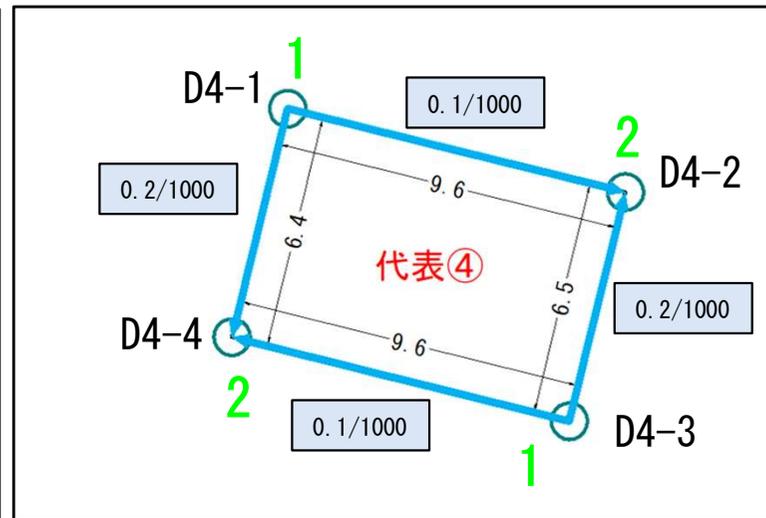
•代表家屋9軒のうち、最大傾斜角は代表家屋⑤の0.4/1000であり、基準値3/1000rad未満である。

- 代表家屋①:最大傾斜角0.3/1000rad
- 代表家屋②:最大傾斜角0.1/1000rad
- 代表家屋③:最大傾斜角0.1/1000rad
- 代表家屋④:最大傾斜角0.2/1000rad

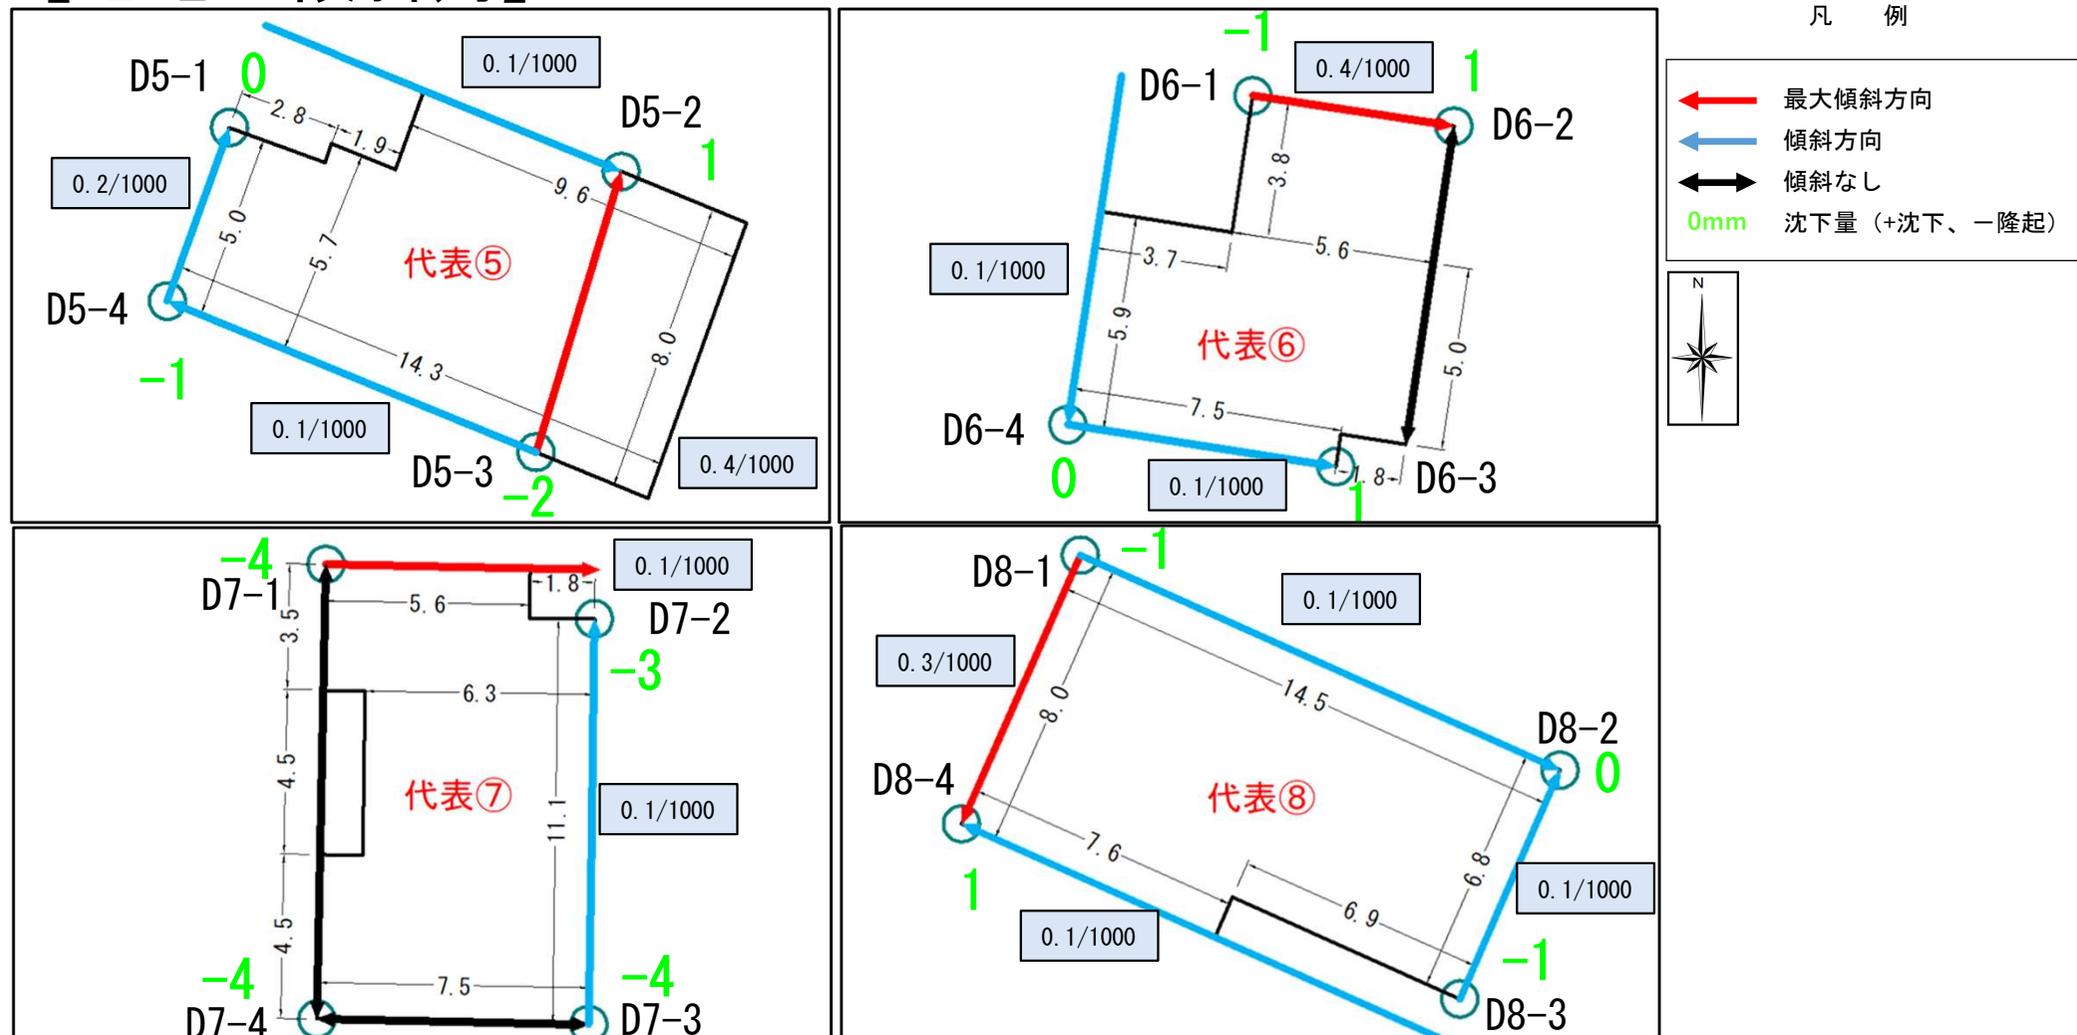
- 代表家屋9軒のうち、最大傾斜角は代表家屋⑤、⑥の0.4/1000であり、基準値3/1000rad未満である。
- 代表家屋⑤:最大傾斜角0.4/1000rad
- 代表家屋⑥:最大傾斜角0.4/1000rad
- 代表家屋⑦:最大傾斜角0.1/1000rad
- 代表家屋⑧:最大傾斜角0.3/1000rad

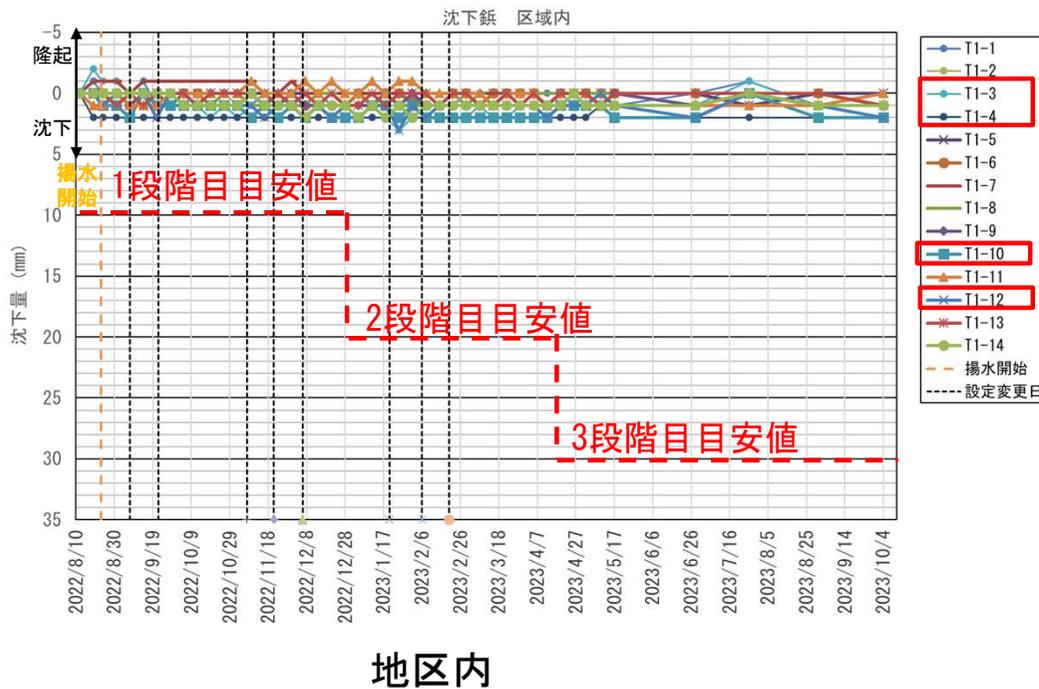
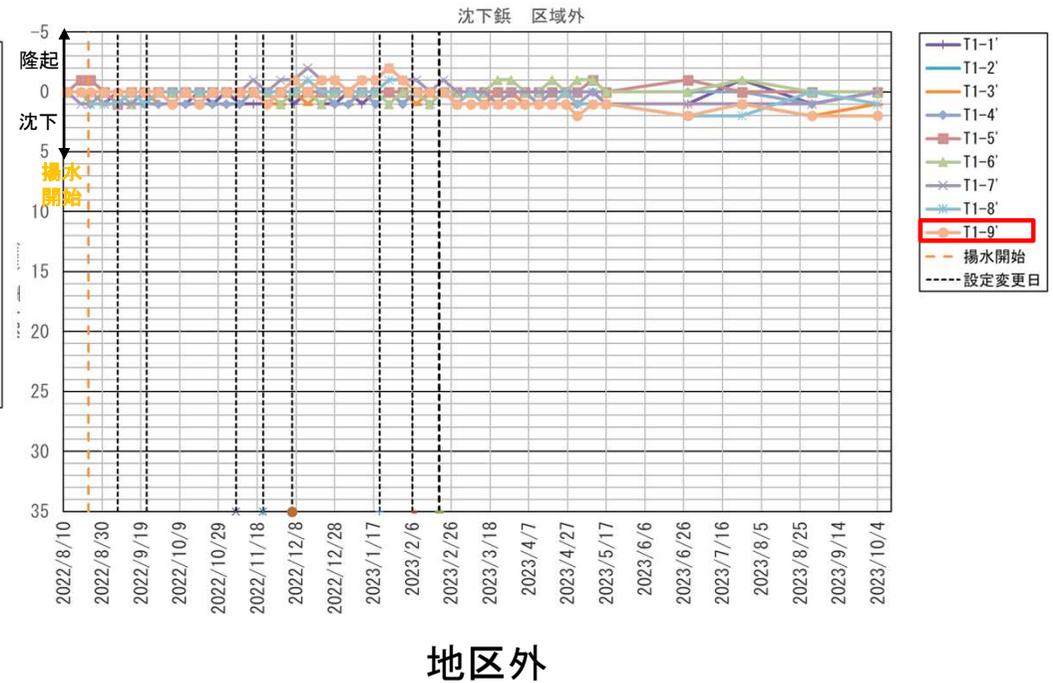
- 区域内、区域外ともに沈下量は**目安値以下**である。
- 現在の**区域内の地表面沈下量は、最大で2mm**(T1-3、T1-4、T1-10、T1-12)であり、1段階目安値未満である。
- **区域外の地表面沈下量は、最大で2mm**(T1-9')であり、明瞭な沈下の進行は確認されない。

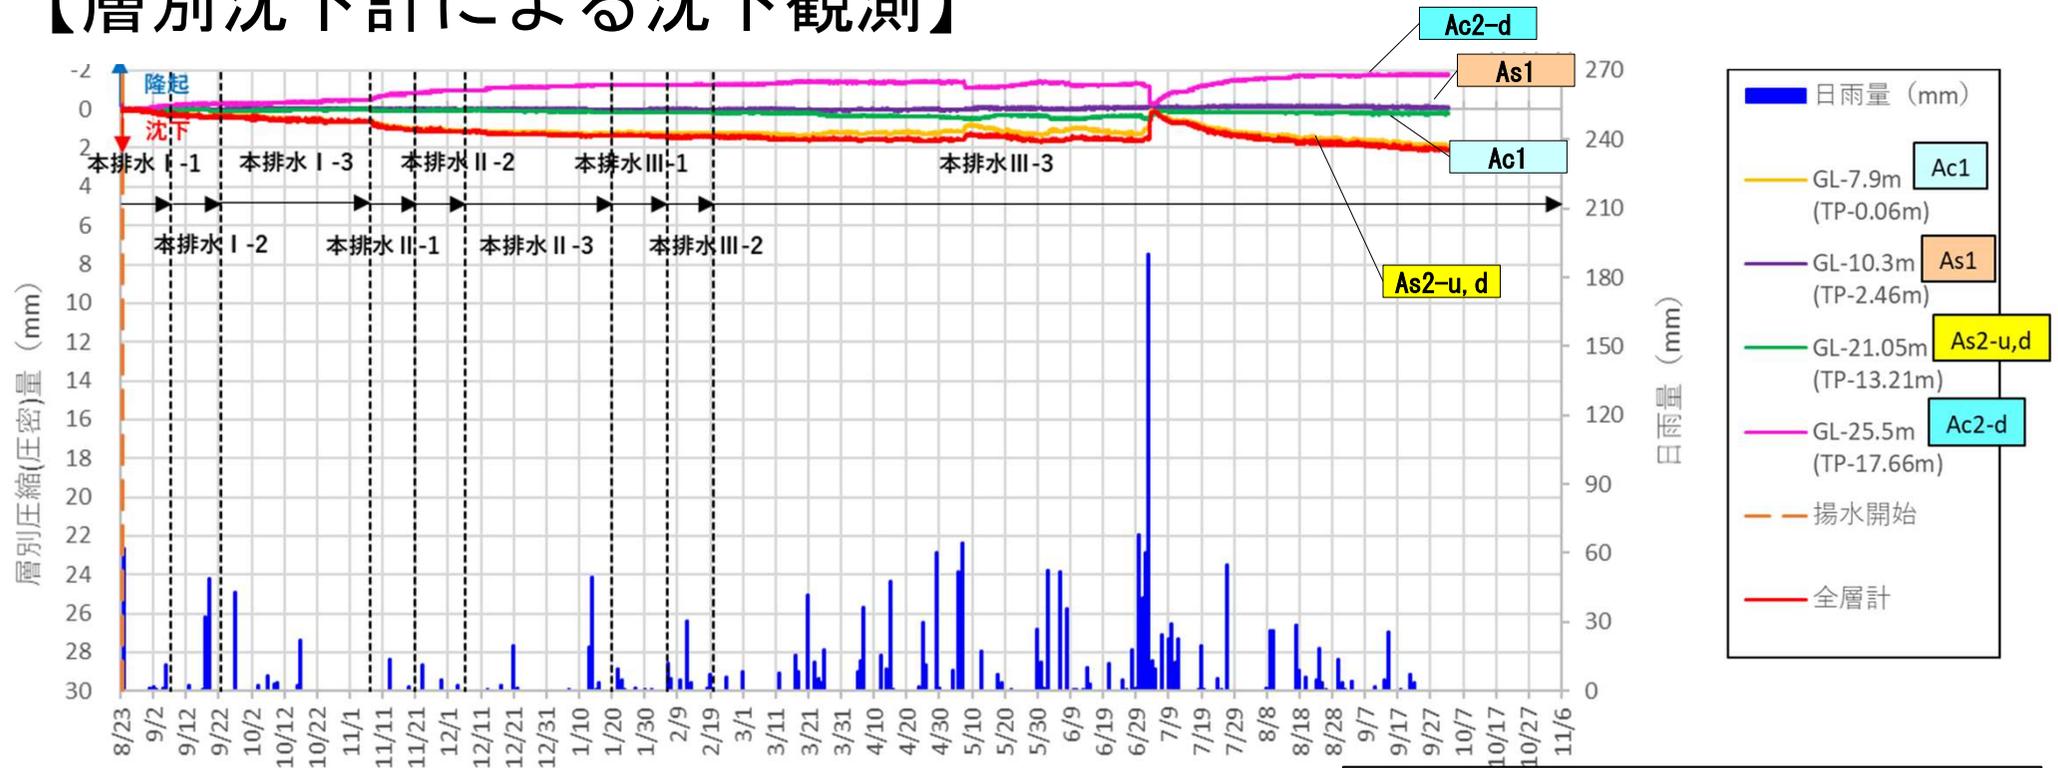
- 揚水開始以降の圧縮量は、全層の合計で1.95mmと目安値以下である。
- 層別で最も圧縮しているのは、Ac1-u層の1.88mmである。

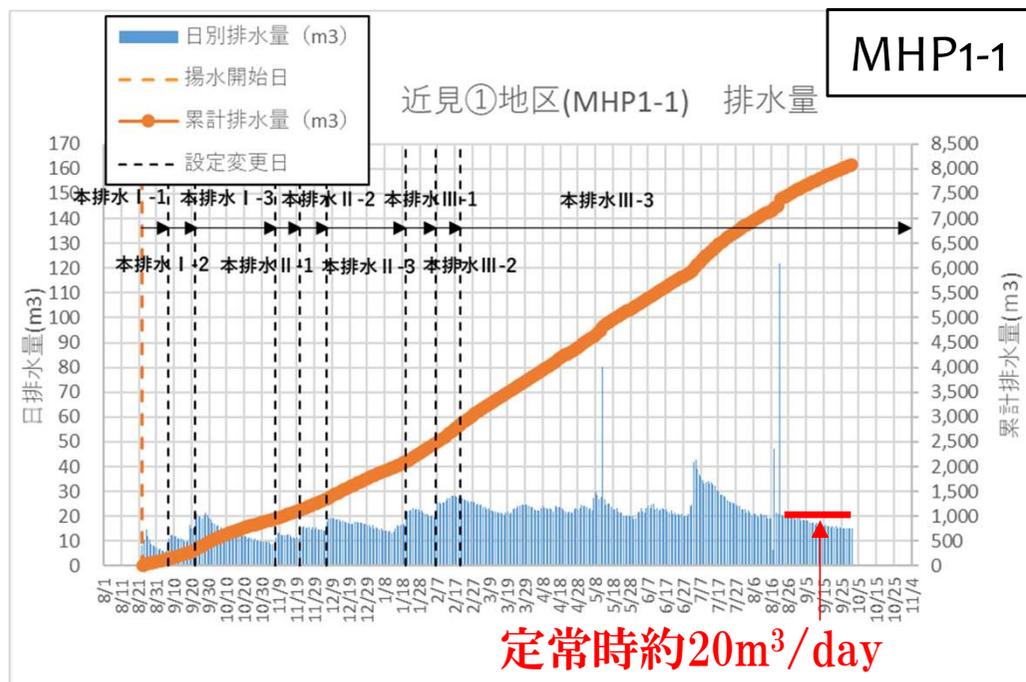
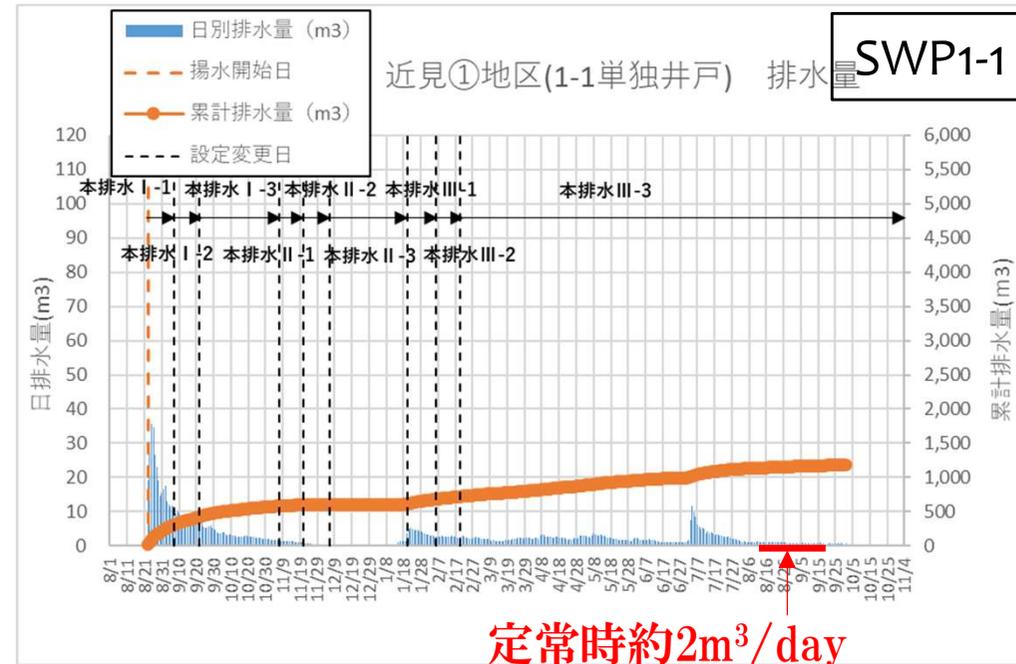
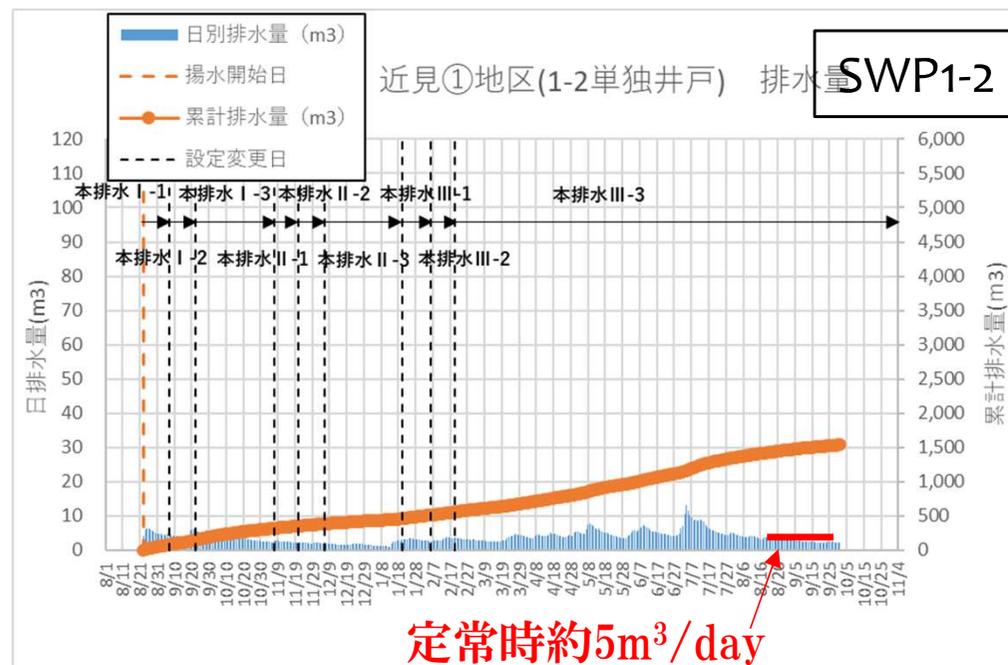
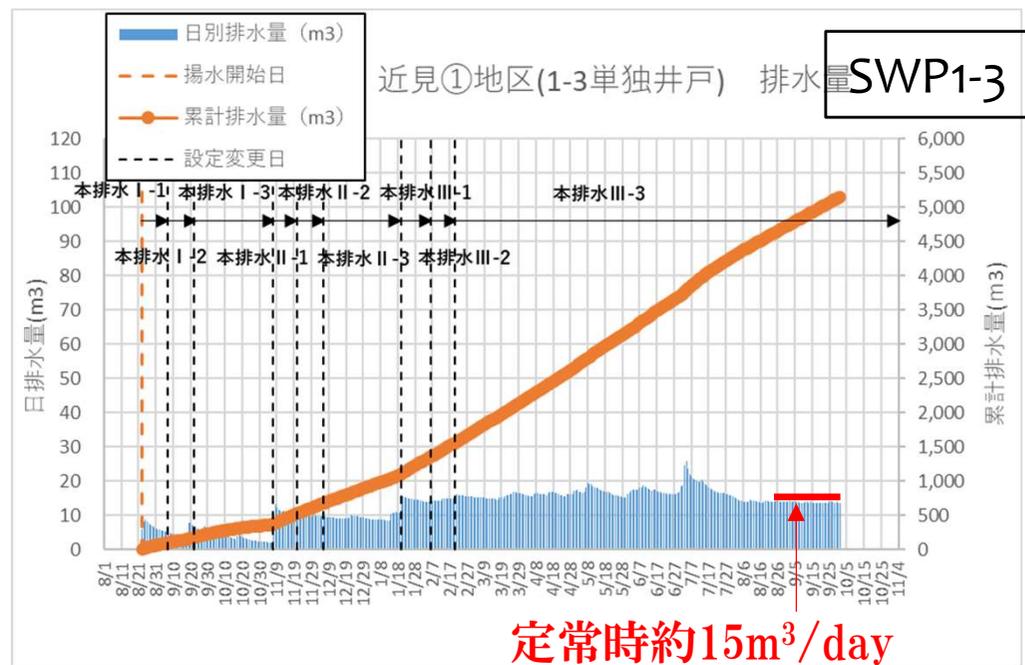
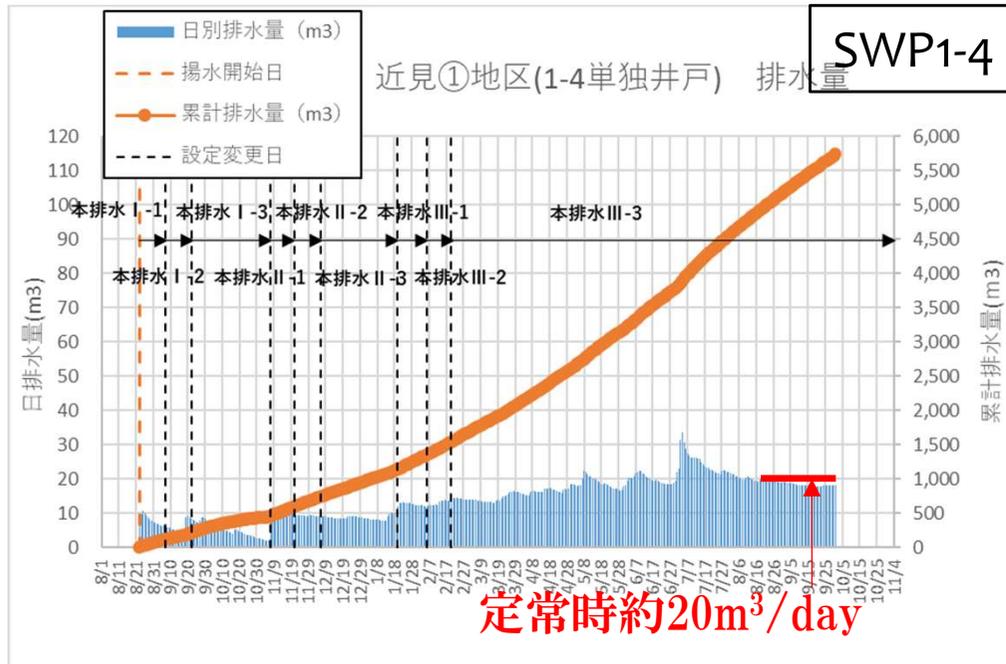
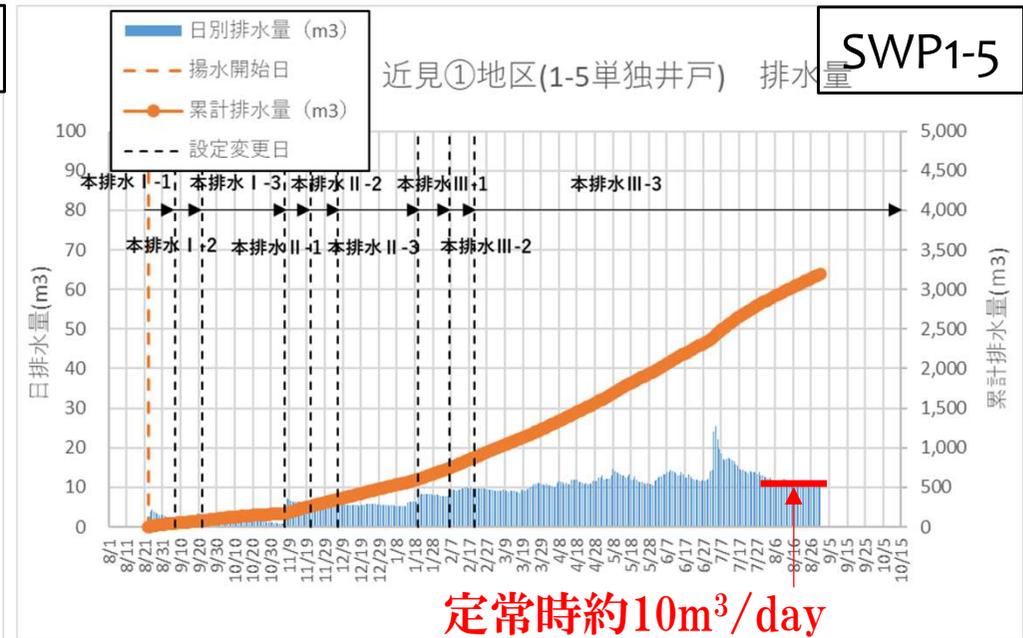
- 日々の排水量は、降雨やポンプの設定変更によって変化しているが、**定常時で約72 (m³/day)**である。
- 設計時の想定排水量790 (m³/day) であり、実際の①地区全体排水量は設計時と比較すると、約9%程度である。
- 他地区と比べて圧倒的に集水管からの排水量が少ない。

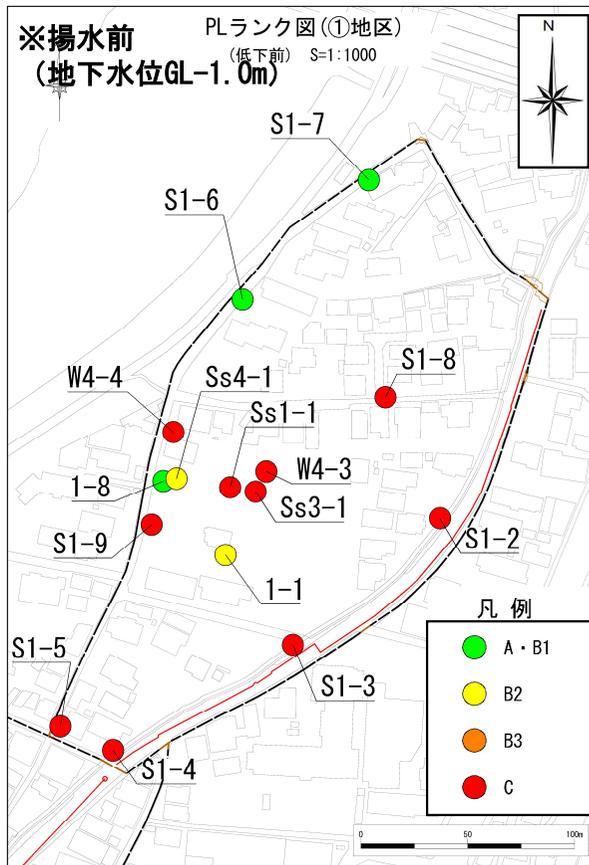
PL値ランク平面図(揚水前)

集水管付近に加え、
地区中央付近のランクが
目標未達となる

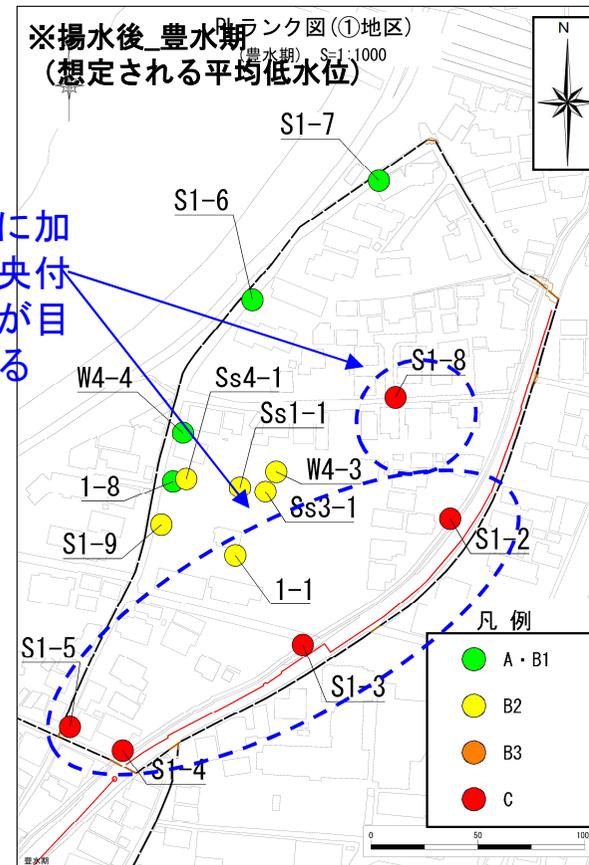
PL値ランク平面図(揚水後)

一部を除き
B2～Aランク
に改善

- 揚水前は、ほとんどの地点でCランクであった。
- 揚水後(想定される平均低水位)は、集水管付近を除きB2～Aに改善し、対策効果が認められる。
- 集水管沿い及びS1-8地点はCランクと目標ランク未達となり、**最大0.8m程度の水位低下でB2ランクに改善**する。

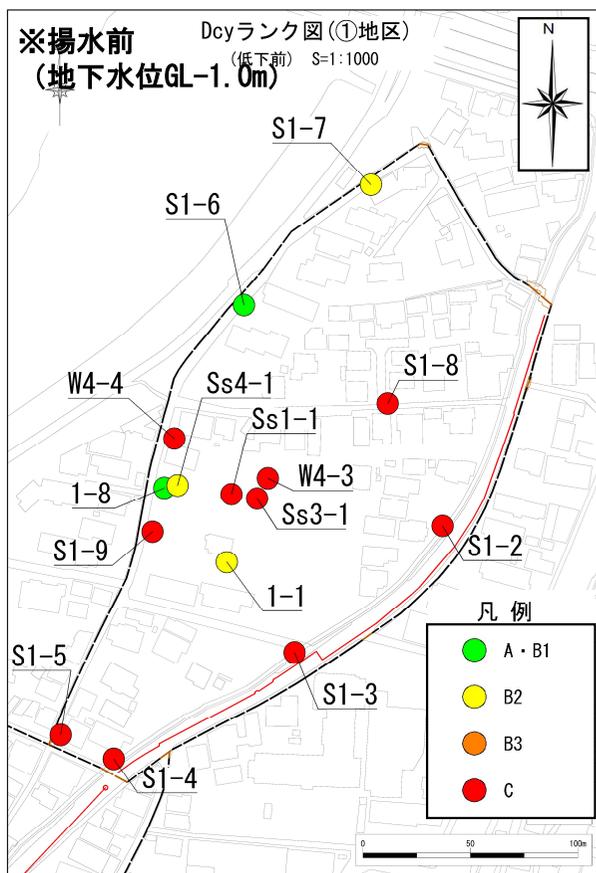
Dcyランク平面図(揚水前)

集水管付近に加え、地区中央付近のランクが目標未達となる

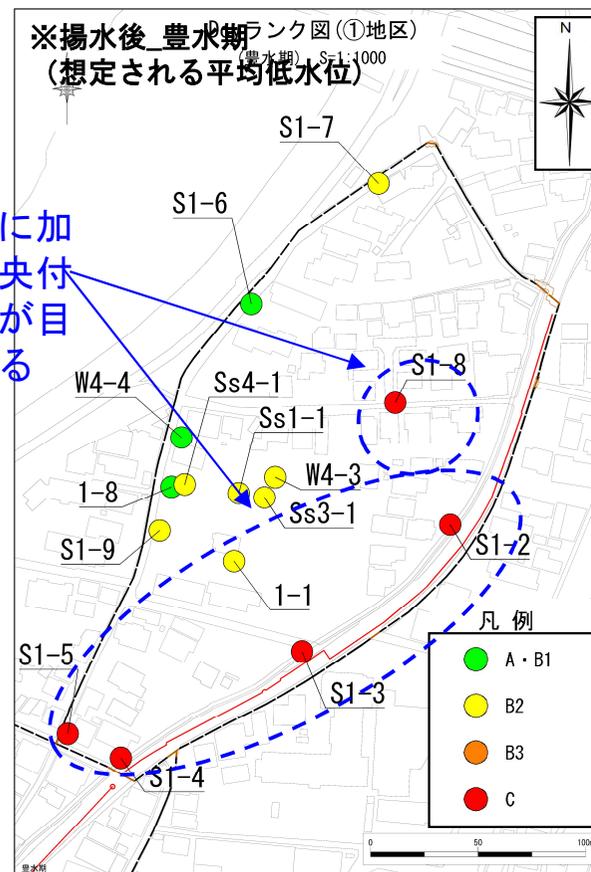
Dcyランク平面図(揚水後)

一部を除き
B2～Aランク
に改善

- 揚水前は、ほとんどの地点でCランクであった。
- 揚水後(想定される平均低水位)は、集水管付近を除きB2～Aに改善し、対策効果が認められる。
- 集水管沿い及びS1-8地点はCランクと目標ランク未達となり、**最大0.8m程度の水位低下でB2ランクに改善**する。
