第19回熊本市液状化対策技術検討委員会 説明資料 【近見地区】

【議題 3 ①地区の現況の説明及び対策工事について】

令和5年11月1日

議事 1 ①地区の現況及び今後の対策について

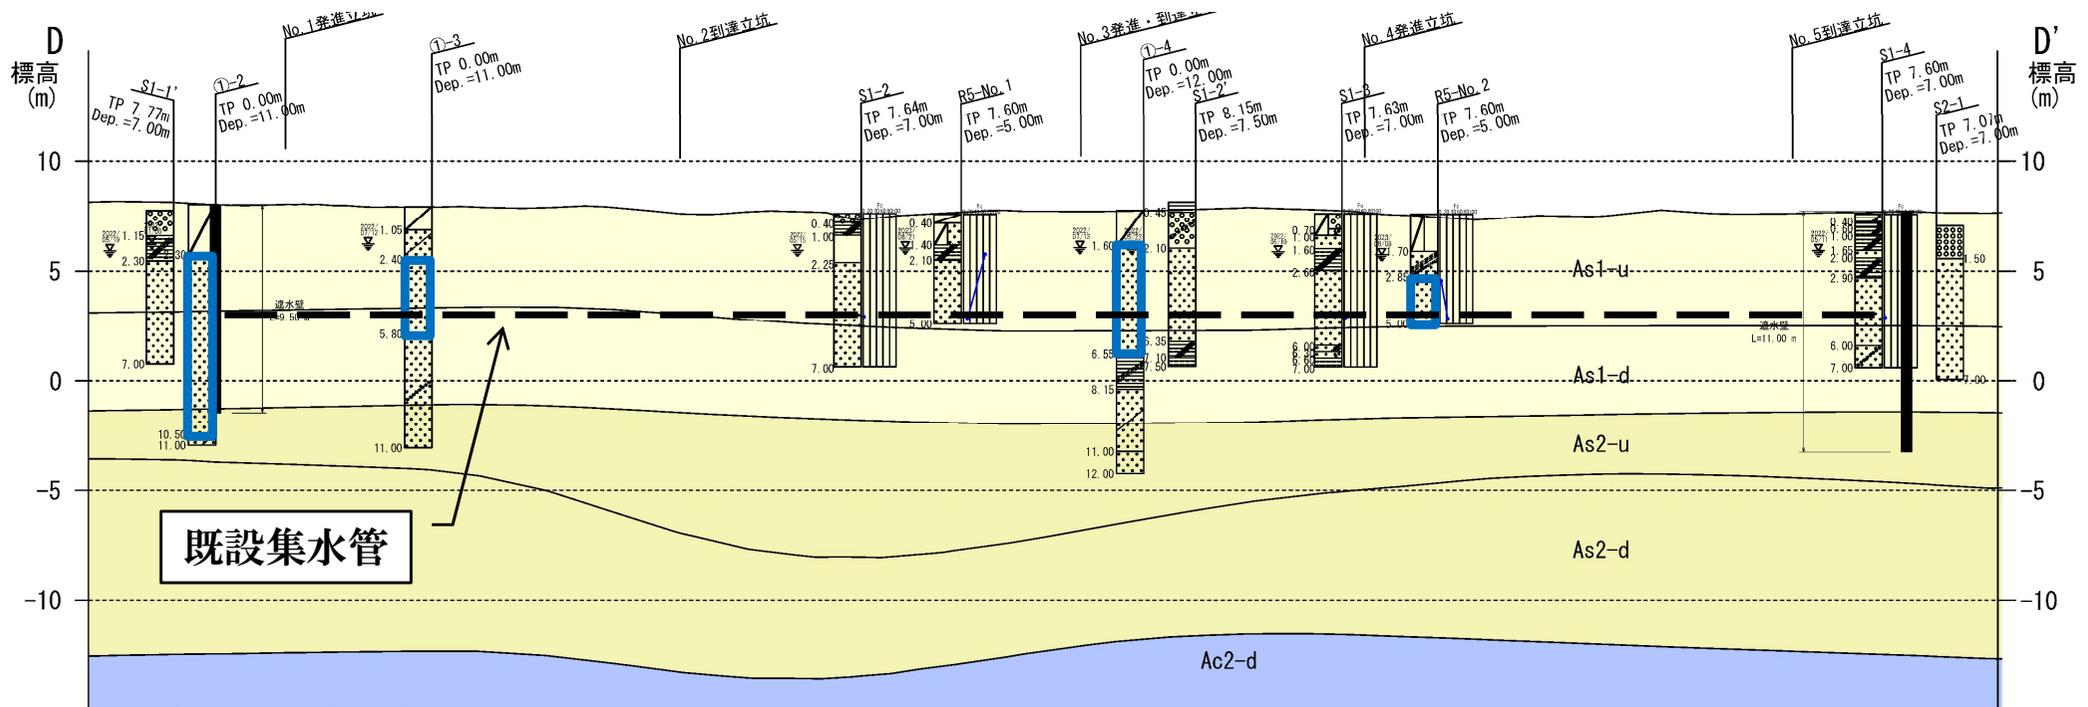
①地区 集水管沿いの推定地質断面図

- 細粒分を不規則に含む砂質土主体の地盤
 - 集水管沿いの地層は、微細砂(細粒分が多い) ~ 細砂を主体とする地点(□)と、細砂を主体とする地点が混在している。
 - 近見①地区の細粒分含有率Fcは、 $F_c=2\sim 80\%$ 程度と非常にバラツキが大きい。
- ⇒ 地盤の不均質により透水性が低い可能性が高い。

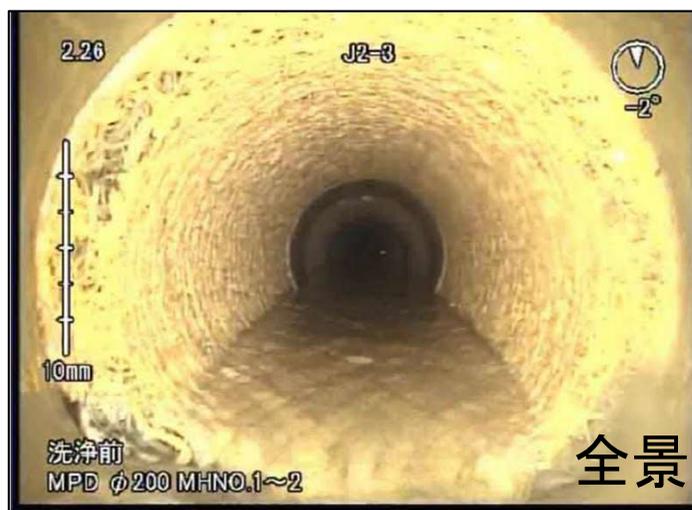
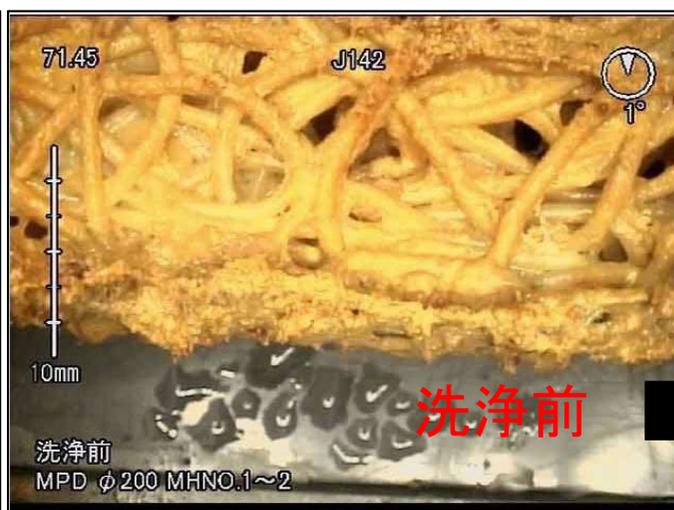
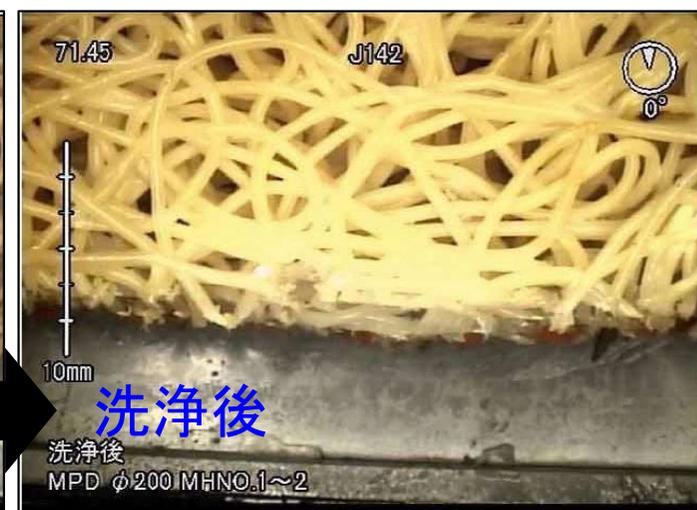
■MPD管内状況

・立坑No.1～No.2間で管内洗浄の結果、付着物がきれいに洗浄されたが、**洗浄前後で明瞭な排水量の差は認められない**。

⇒**付着物等の影響による集水施設の集水効果の低下は考えにくい**。

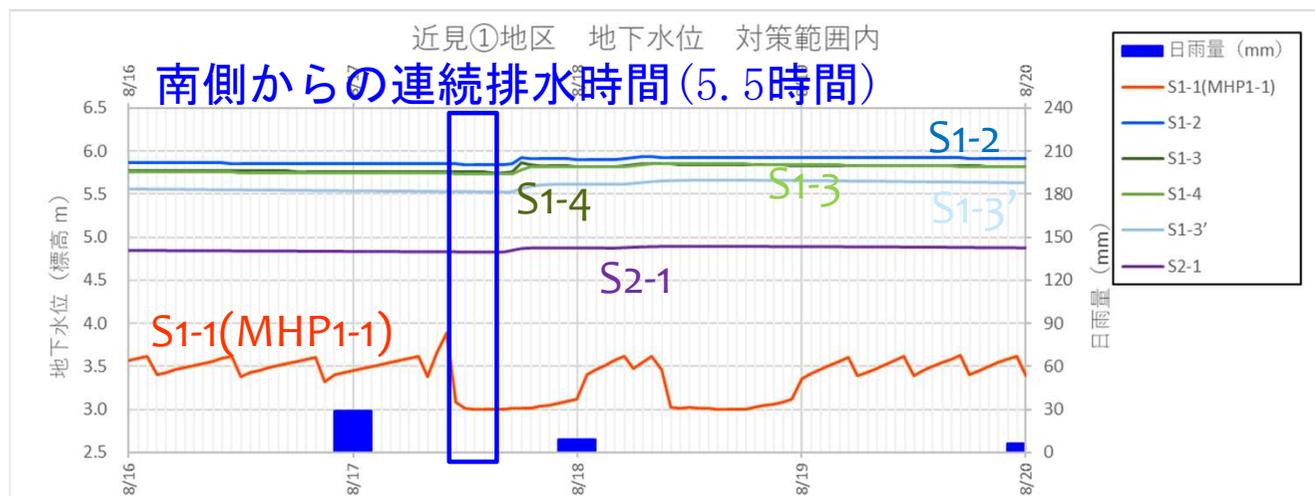
MH1-5排水時の近傍観測孔の地下水挙動

- 通常排水先(北側)から南側で排水先を変更することで、排水量や近傍観測孔に影響があるか確認した。
- その結果、排水先を南側に変更しても、排水量に大きな変化は認められない。

⇒ 排水先変更による近傍観測孔への水位の影響は認められない。

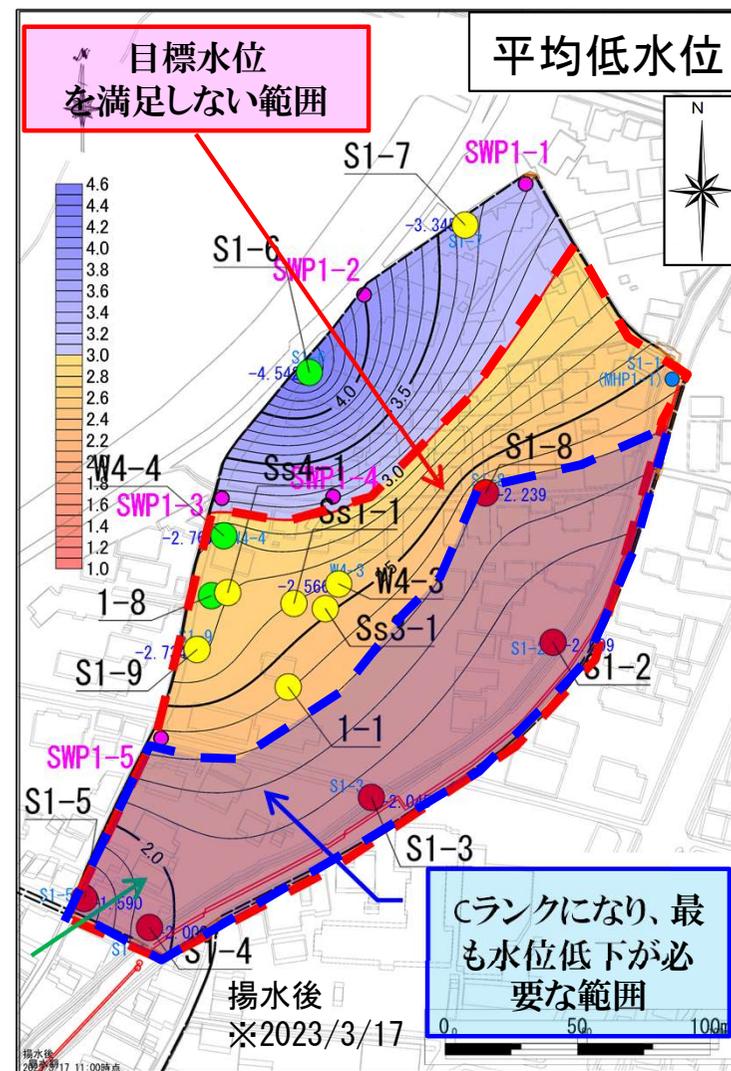
想定される平均低水位のランク図

GLコンター図とランク平面図を重ね合わせ、対策が必要な範囲の絞り込みを行った。

対策は、目標水位及びランクを満足しない範囲を設定した。

- 目標ランクを満足するためには、想定される平均低水位から0.1～0.8m程度の水位低下が必要である。また、現況施設では、これ以上の水位低下が見込めないことから、「追加対策の検討」を行う。
