「本庁舎（行政棟）の耐震性能調査への疑問」

齋藤幸雄

2019.10.22

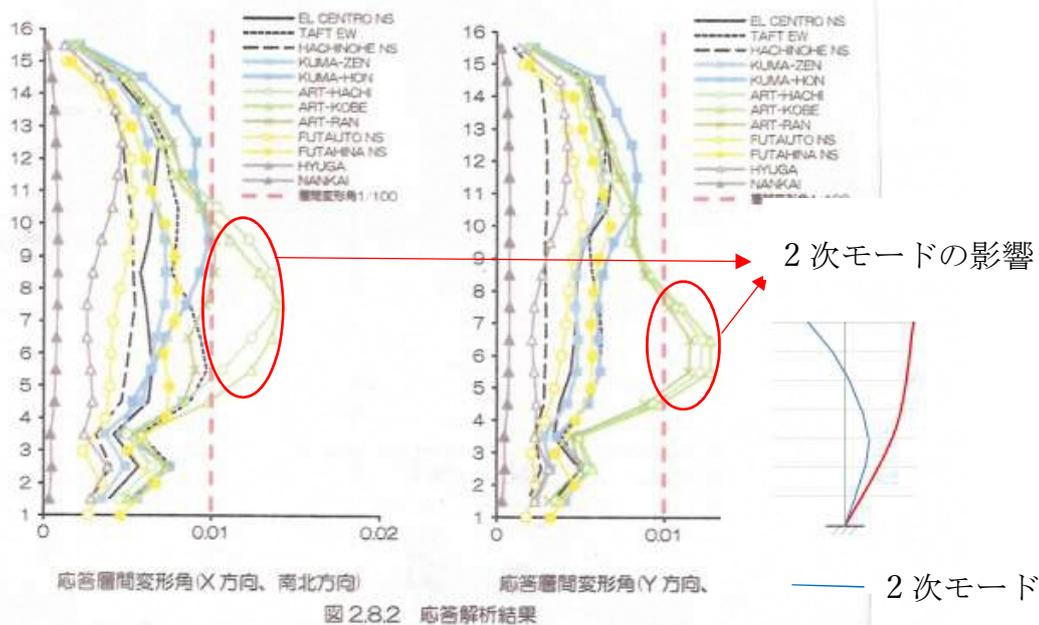
- ・疑問点1で示したように調査の目的からは、既存建物である本庁舎は熊本市に影響のある断層帯調査結果に基づいた日奈久断層帯を震源とするサイト波による応答が最重要であり、その結果に問題がなければ耐震性能に関しては、他の入力地震動による応答結果は現実的に意味を持たない。告示波についても同様である。従って、「作成されたサイト波が告示波と同等以上であることの証明」は必要ないと判断する（改めて、指定性能評価機関で審査を受ける意義が認められない）。
- ・既存建物に対しては、告示波は全国各地の断層帯を想定しているものではなく、1981年に改定された耐震基準で新たに導入された構造特性係数（ R_t ）曲線に準拠しているだけで、その妥当性については全く検証されていない。また個々の断層帯に対応しているわけではないので、大地震を引き起こす断層帯が判明している場合や南海トラフ地震の場合は、それらの地震を対象に検討するのが当然と言える。
- ・サイト波による検討の結果、耐震補強が必要と判断した場合は、指定性能評価機関で審査を受ける必要がある。
その場合、市執行部が調査した結果では、指定性能評価機関の運用として、告示波の使用が実質的に必要であることが明らかになった。
- ・告示波を含む12波の応答結果は、告示波の下層部での応答を除くと、他の9波の応答を含めてすべてが1/100以下になっており、ほぼ問題のない結果である。
- ・告示波による下層部の応答結果は建物の2次モードが大きく影響していることが明らかである（有識者による疑問に対して、検討側から同様の回答がなされている）。

これは、敷地地盤における常時微動調査の結果、表層地盤の卓越周期が 0.49~0.50 秒（各層の S 波速度からの計算でも 0.48 秒程度）であり、建物の 2 次固有周期（0.57 秒、0.52 秒）に非常に近いため、2 次モードの影響が大きくなっていることが原因であると推定できる。

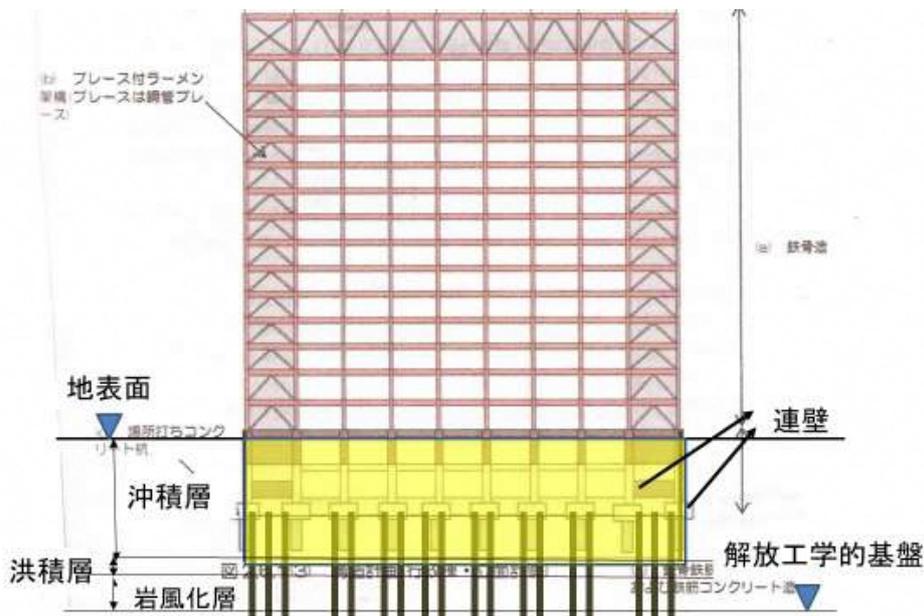
- この地盤の卓越周期は、杭等が何もない自然地盤のもので、本庁舎の地下構造・基礎（下図）の影響を考慮すると、恐らく卓越周期はかなり短くなり（例えば 0.3 秒）、建物の 2 次固有周期に大きな影響を与えることはなくなると考えられる。
（表層地盤での増幅率も小さくなる可能性が大きい、これを考慮しなくても、応答値が 1/100 以下に収まる可能性が大きい）

- ・ 検討方法は、一般に行われていると同様の方法である。この方法は、地盤の中に1本の杭が存在する状態での検討である。新築の場合は、杭に対する影響を大きめに評価することで、安全側の検討法として定着している。
- ・ 本庁舎の特徴は、非常に杭の断面積が大きくかつ地下外壁（連壁）が深さ19mの非常に堅固な地盤まで構築されていることである（前ページ参照）。
これをどのように評価するかが、杭に被害が生じるかどうかの判断に大きな影響を及ぼす。

- ・解析で最大層間変形になっているY方向6階の外装材を再調査すれば、1/150程度の変形が起きていれば、その痕跡が認められるはずであり、再調査すべきである。
(屋上からの清掃用ゴンドラの使用等が考えられる)
- ・実際の地盤系の卓越周期を明らかにする方法を提案する。
建物の地下2階床(1階床でも可)において常時微動測定を行えば、本庁舎の地盤・地下構造・基礎を含めた卓越周期を明らかにすることができる。
大変簡単な測定なので、是非実施すべきである。
