## 第2章 熊本城の被害状況と復旧状況

### 3 熊本城の被害状況

熊本地震により、熊本城は全域的に甚大な被害を受けました。

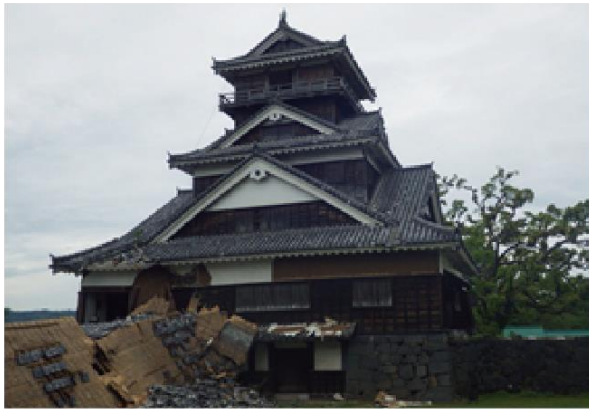
①宇土櫓

| 番号 | 被災箇所 | 被害状況 | 歴史、名称の由来、使途等 |
|---|---|---|---|
| ① | 宇土櫓 | 五階櫓屋根・外壁・建具破損、続櫓倒壊 | 慶長年間の創建か。昭和2年（1927年）、解体修理。平成元年（1989年）、半解体修理。 |

| 番号 | 被災箇所 | 復旧状況 | |
|---|---|---|---|
| ① | 宇土櫓 | 建造物 | 解体保存工事中 |
| | | 石垣 | 復旧設計中 |

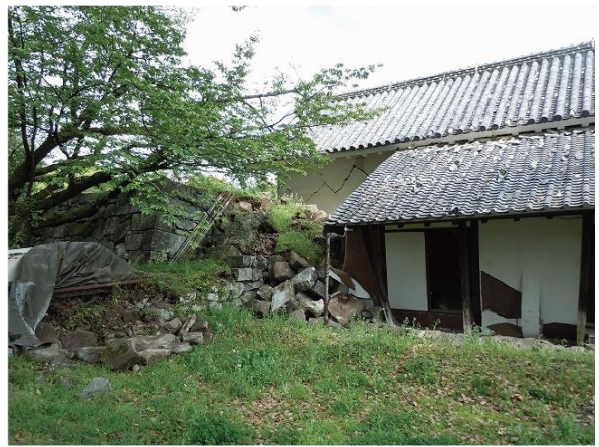
②平櫓

| 番号 | 被災箇所 | 被害状況 | 歴史、名称の由来、使途等 |
|---|---|---|---|
| ② | 平櫓 | 屋根・外壁・下屋部分破損、倒壊のおそれ | 慶長年間の創建か。昭和28年（1953年）、解体修理。昭和52年（1977年）、部分修理。 |

| 番号 | 被災箇所 | 復旧状況 | |
|---|---|---|---|
| ② | 平櫓 | 建造物 | 令和元年度（2019年度）解体保存工事完了 |
| | | 石垣 | 令和3年度（2021年度）解体完了<br>変更設計中 |

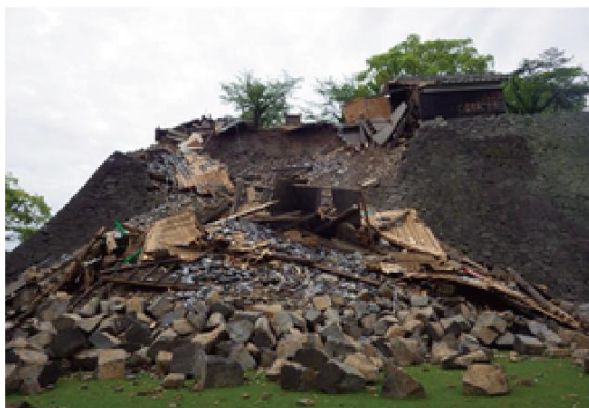
⑤北十八間櫓

| 番号 | 被災箇所 | 被害状況 | 歴史、名称の由来、使途等 |
|---|---|---|---|
| ⑤ | 北十八間櫓 | 倒壊 | 慶長年間の創建か。その後長い年月の間修理が繰返され、昭和37年（1962年）の解体修理の際に当初の状態に戻され現在に至る。昭和58・59年、部分修理。 |

| 番号 | 被災箇所 | 復旧状況 | |
|---|---|---|---|
| ④<br>～<br>⑥ | 五間櫓、北十八間櫓、東十八間櫓 | 建造物 | 平成28年度（2016年度）崩落部材回収工事完了 |

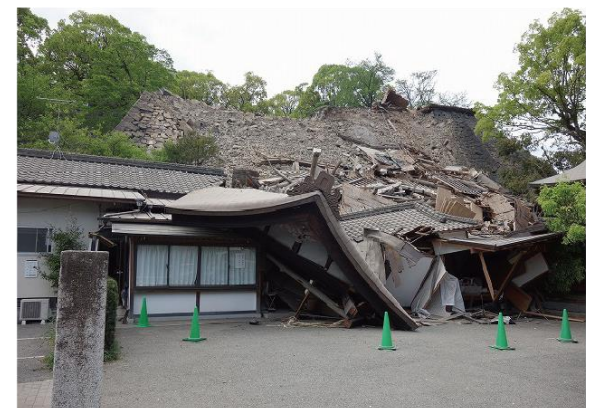
⑥東十八間櫓

| 番号 | 被災箇所 | 被害状況 | 歴史、名称の由来、使途等 |
|---|---|---|---|
| ⑥ | 東十八間櫓 | 倒壊 | 慶長年間の創建か。文久元年（1861年）の棟札から、この時再建又は大きな修理が行われたとみられる。昭和37年、解体修理。昭和58・59年、部分修理。 |

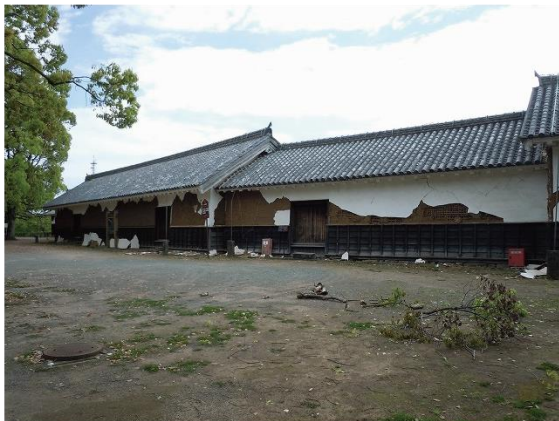
⑨十四間櫓 ⑩七間櫓

| 番号 | 被災箇所 | 被害状況 | 歴史、名称の由来、使途等 |
|---|---|---|---|
| ⑨ | 十四間櫓 | 屋根・外壁破損 | 慶長年間の創建か。天保15年（1844年）再建または大修理。軍時代に補強改変され、昭和34年の解体修理で復旧。昭和56年、部分修理。 |
| ⑩ | 七間櫓 | 建物傾斜、屋根・外壁破損 | 慶長年間の創建か。安政4年（1857年）、修理。軍時代に床構造を補強する改変があったが、昭和33年（1958年）の解体修理の際に当初の状態に戻され現在に至る。昭和56年、部分修理。 |

| 番号 | 被災箇所 | 復旧状況 | |
|---|---|---|---|
| ⑦<br>～<br>⑪ | 源之進櫓、四間櫓、十四間櫓、七間櫓、田子櫓 | 建造物 | 令和4年度（2022年度）復旧設計完了 |

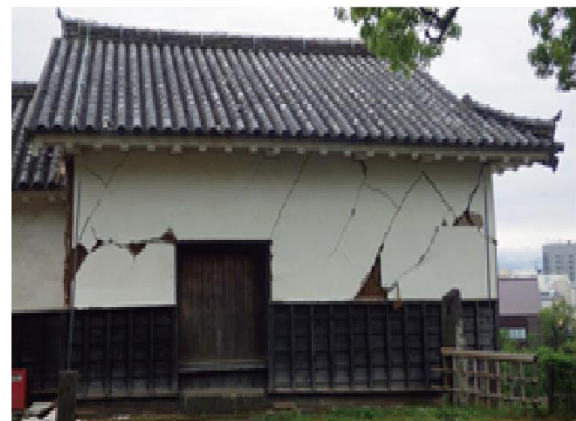
⑪田子櫓

| 番号 | 被災箇所 | 被害状況 | 歴史、名称の由来、使途等 |
|---|---|---|---|
| ⑪ | 田子櫓 | 建物傾斜、屋根・外壁破損 | 慶長年間に創建か。慶応元年（1865年）に再建又は大きな修理が行われたとみられる。昭和2年、屋根替。昭和33年、解体修理。昭和56年、部分修理。 |

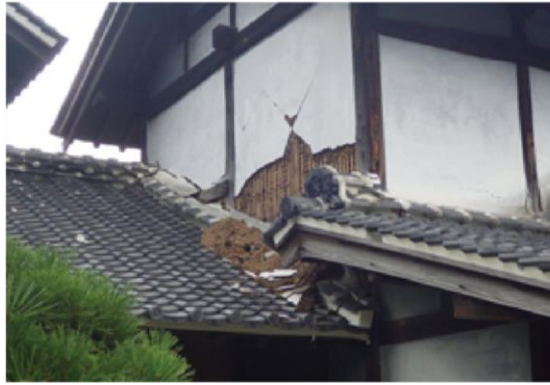
旧細川刑部邸 外壁

県指定重要文化財建造物である「旧細川刑部邸」は、外周にある塀のほとんどが倒壊や傾斜しています。土蔵では外壁にひび割れや剥離があり一部では落下しています。主屋も外壁の壁漆喰がいたるところで破損し、内部でも壁漆喰の落下や建具内装の破損があります。

県指定重要文化財建造物である「旧細川刑部邸」は令和４年度までに復旧設計を実施するとともに、当該地の本質的価値に関わる情報収集のため文化財発掘調査を行いました。

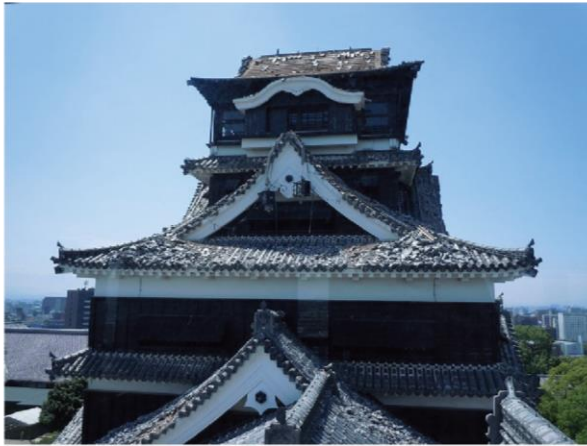
①天守閣（北より）

| 番号 | 被災箇所 | 被害状況 | 歴史、復元の時期 |
|---|---|---|---|
| ① | 天守閣 | 屋根破損、下部石垣一部崩落 | 大小天守ともに明治 10 年（1877 年）2 月 19 日に焼失。昭和 35 年（1960 年）に外観復元。 |

| 番号 | 被災箇所 | 復旧状況 | |
|---|---|---|---|
| ① | 天守閣 | 令和３年（２０２１年）３月 復旧完了 | |

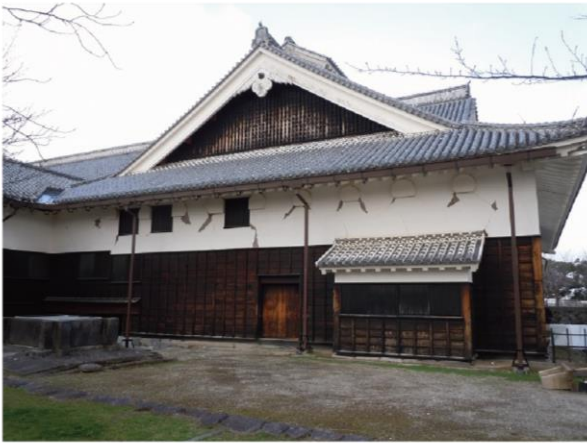
②本丸御殿大台所

| 番号 | 被災箇所 | 被害状況 | 歴史、復元の時期 |
|---|---|---|---|
| ② | 本丸御殿<br>大広間 | 外壁破損、地盤面沈下による上段ノ間不陸及び数寄屋棟変形 | 大広間は慶長 15 年（1610 年）頃に完成か。明治 10 年（1877 年）2 月 19 日に焼失。（大広間棟・大台所棟・数寄屋棟）平成 20 年（2008 年）、復元。 |

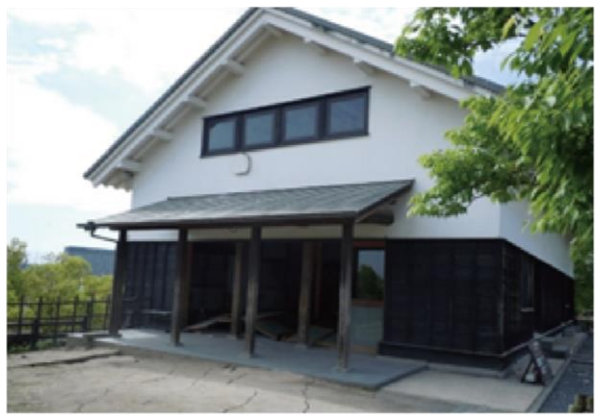
③長局櫓

| 番号 | 被災箇所 | 被害状況 | 歴史、復元の時期 |
|---|---|---|---|
| ③ | 長局櫓 | 外壁破損、建物下部地割れ | 慶長年間に建築されたと考えられる。明治 10 年（1877 年）2 月 19 日に焼失。平成 20 年、外観復元。 |

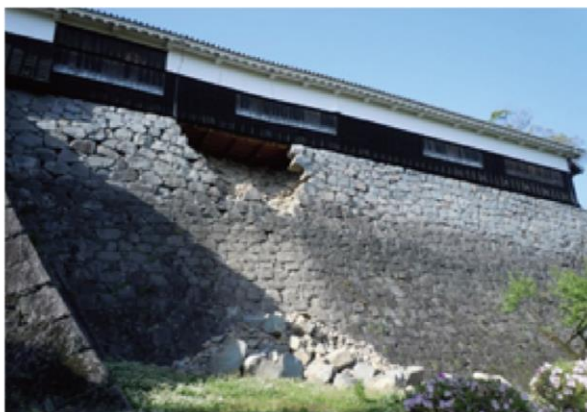
④数寄屋丸二階御広間

| 番号 | 被災箇所 | 被害状況 | 歴史、復元の時期 |
|---|---|---|---|
| ④ | 数寄屋丸<br>二階御広間 | 外壁ひび割れ、建造物たわみ、倒壊のおそれ | 明治初期（西南戦争以前）に陸軍によって櫓は撤去された。平成元年（1989 年）、復元。 |

| 番号 | 被災箇所 | 復旧状況 | |
|---|---|---|---|
| ④ | 数寄屋丸<br>二階御広間 | 建造物 | 令和４年度（2022 年度）解体保存設計完了 |

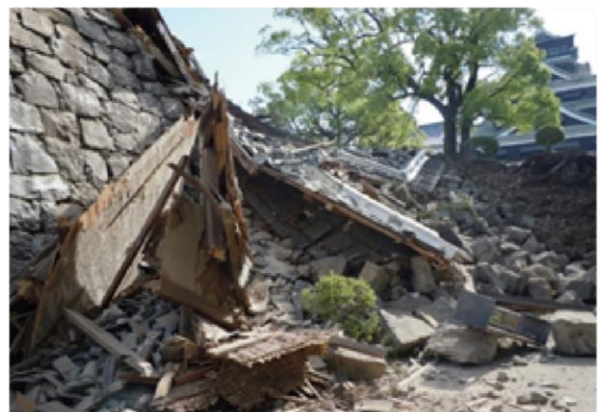
⑤宇土櫓塀

| 番号 | 被災箇所 | 被害状況 | 歴史、復元の時期 |
|---|---|---|---|
| ⑤ | 宇土櫓塀 | 倒壊 | 明治初期に撤去され、平成元年（1989 年）の宇土櫓の修理に伴って復元された塀。 |

| 番号 | 被災箇所 | 復旧状況 | |
|---|---|---|---|
| ⑤ | 宇土櫓塀 | 建造物 | 平成 28 年度（2016 年度）部材回収工事完了 |

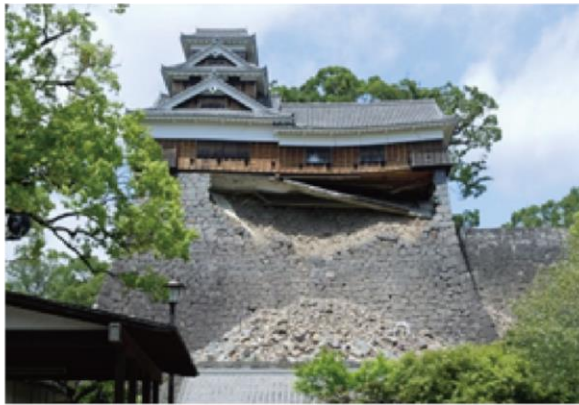
⑥飯田丸五階櫓

| 番号 | 被災箇所 | 被害状況 | 歴史、復元の時期 |
|---|---|---|---|
| ⑥ | 飯田丸五階櫓 | 外壁ひび割れ、建造物たわみ、倒壊のおそれ | 明治初期に陸軍によって撤去。西南戦争時は櫓跡に砲台が置かれ、その関係で内側の石垣が撤去されたと考えられる。平成 17 年（2005 年）、復元。 |

| 番号 | 被災箇所 | 復旧状況 | |
|---|---|---|---|
| ⑥ | 飯田丸五階櫓 | 建造物 | 平成 30 年度（2018 年度）解体保存工事完了 |
| | | 石垣 | 復旧工事中 |

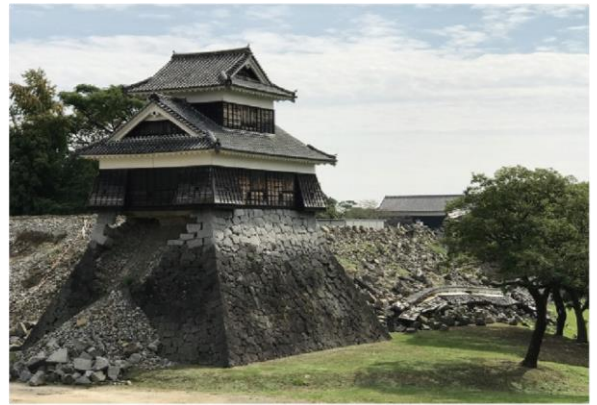
⑦戌亥櫓

| 番号 | 被災箇所 | 被害状況 | 歴史、復元の時期 |
|---|---|---|---|
| ⑦ | 戌亥櫓 | 外壁ひび割れ、建造物たわみ、倒壊のおそれ | 記録には、棟札に慶長 7 年（1602 年）に西出丸の大黒櫓（戌亥櫓）が完成とある。明治初期に櫓が解体され、平成 15 年（2003 年）、復元。 |

| 番号 | 被災箇所 | 復旧状況 | |
|---|---|---|---|
| ⑦ | 戌亥櫓<br>西出丸塀 | 建造物 | 令和４年度（2022 年度）解体保存工事完了 |

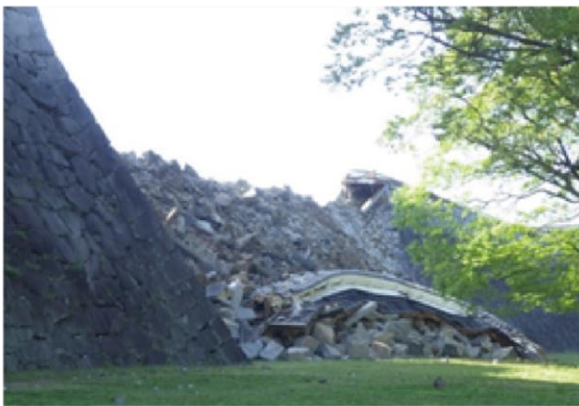
⑧西出丸塀

| 番号 | 被災箇所 | 被害状況 | 歴史、復元の時期 |
|---|---|---|---|
| ⑧ | 西出丸塀 | 倒壊 | 明治初期に石垣と共に塀が撤去された。平成 16 年（2004 年）復元。 |

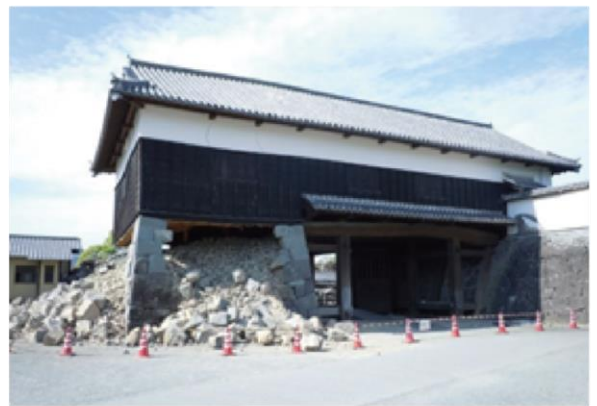
⑨西大手門

| 番号 | 被災箇所 | 被害状況 | 歴史、復元の時期 |
|---|---|---|---|
| ⑨ | 西大手門 | 外壁ひび割れ、建造物たわみ・傾き、倒壊のおそれ | 明治初期に石垣とともに櫓門も撤去。昭和 56 年（1981 年）、復元。平成 11 年（1999 年）、台風により櫓部分倒壊。平成 15 年、復元。 |

| 番号 | 被災箇所 | 復旧状況 | |
|---|---|---|---|
| ⑨ | 西大手門 | 建造物 | 平成 30 年度（2018 年度）解体保存工事完了 |

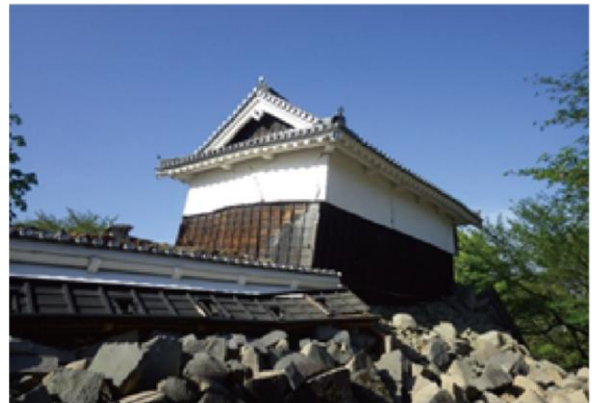
⑪元太鼓櫓

| 番号 | 被災箇所 | 被害状況 | 歴史、復元の時期 |
|---|---|---|---|
| ⑪ | 元太鼓櫓 | 外壁ひび割れ、建造物傾き・変形、倒壊のおそれ | 軍時代に撤去。平成 15 年（2003 年）、復元。 |

| 番号 | 被災箇所 | 復旧状況 | |
|---|---|---|---|
| ⑪ | 元太鼓櫓<br>奉行丸北側塀 | 建造物 | 平成 30 年度（2018 年度）解体保存工事完了 |

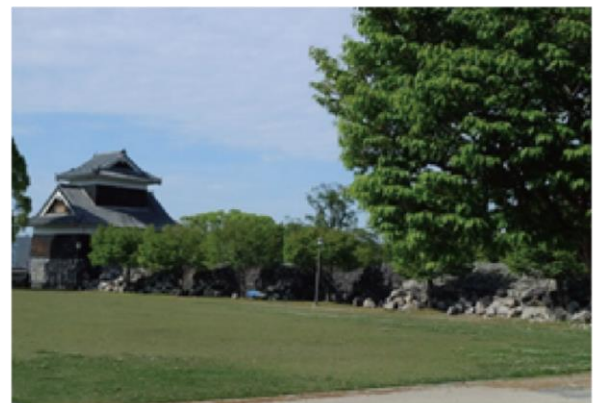
⑬奉行丸西側塀

| 番号 | 被災箇所 | 被害状況 | 歴史、復元の時期 |
|---|---|---|---|
| ⑬ | 奉行丸西側塀 | 倒壊 | 軍時代に撤去。平成 15 年（2003 年）、復元。 |

| 番号 | 被災箇所 | 復旧状況 | |
|---|---|---|---|
| ⑬ | 奉行丸西側塀 | 建造物 | 未着手 |

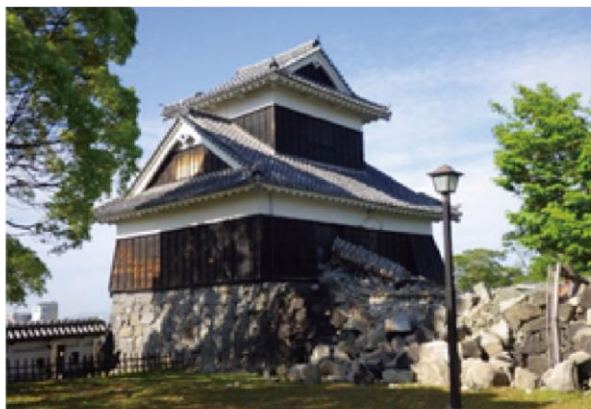
⑭未申櫓

| 番号 | 被災箇所 | 被害状況 | 歴史、復元の時期 |
|---|---|---|---|
| ⑭ | 未申櫓 | 外壁破損 | 明治初期に櫓が撤去。平成 15 年（2003 年）、復元。 |

| 番号 | 被災箇所 | 復旧状況 | |
|---|---|---|---|
| ⑭ | 未申櫓 | 建造物 | 令和４年度（2022 年度）被害状況調査完了 |

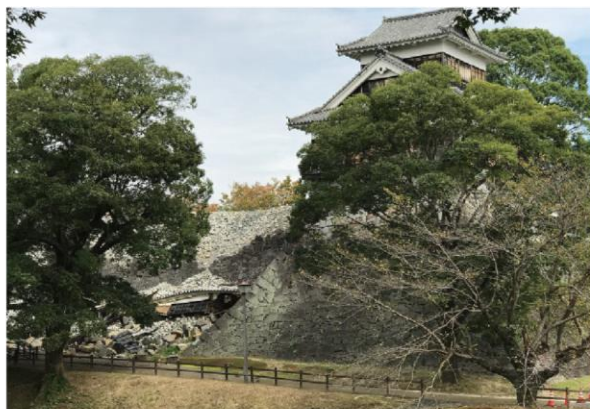
⑮奉行丸南側堀

| 番号 | 被災箇所 | 被害状況 | 歴史、復元の時期 |
|---|---|---|---|
| ⑮ | 奉行丸南側塀 | 控え石柱一部破損、傾き | 明治 22 年（1889 年）地震の際は土台となった石垣が、上部の櫓とともに崩落。平成 15 年（2003 年）、復元。 |

| 番号 | 被災箇所 | 復旧状況 | |
|---|---|---|---|
| ⑮ | 奉行丸南側塀<br>奉行丸東側塀 | 建造物 | 令和元年度（2019 年度）解体保存工事完了 |

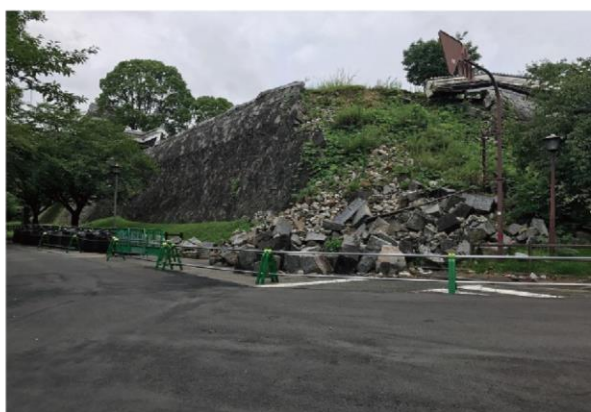
⑯奉行丸東側堀

| 番号 | 被災箇所 | 被害状況 | 歴史、復元の時期 |
|---|---|---|---|
| ⑯ | 奉行丸東側塀 | 一部倒壊 | 軍時代に撤去。平成 16 年（2004 年）、復元。 |

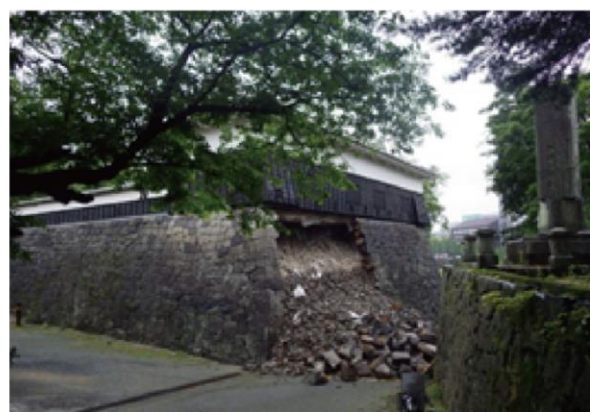
⑰馬具櫓

| 番号 | 被災箇所 | 被害状況 | 歴史、復元の時期 |
|---|---|---|---|
| ⑰ | 馬具櫓 | 外壁ひび割れ、南面石 | 西南戦争以前に陸軍によって解体。昭和 41 年 |

| | | 垣一部崩壊 | (1966 年)、コンクリートブロックで再建。<br>平成 26 年 (2014 年)、木造復元。 |

| 番号 | 被災箇所 | 復旧状況 | |
|---|---|---|---|
| ⑰ | 馬具櫓<br>馬具櫓続塀 | 建造物 | 令和４年度（2022 年度）完了解体保存工事完了 |

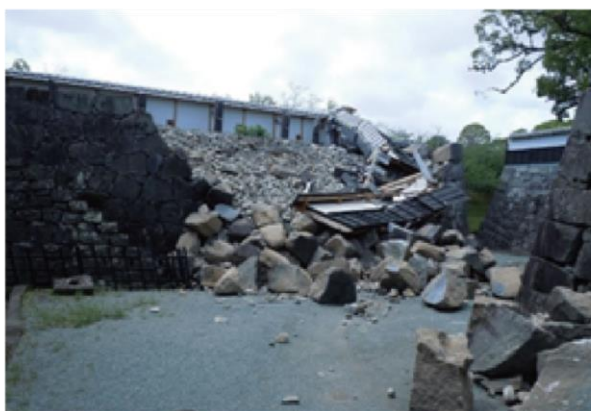
⑱馬具櫓続堀

| ⑱ | 馬具櫓続塀 | 一部倒壊 | 軍時代に撤去。平成 26 年 (2014 年)、復元。 |

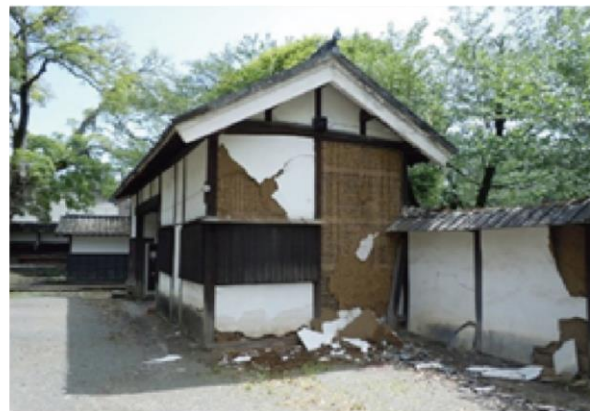
⑲櫓方門

| ⑲ | 櫓方門 | 外壁破損 | 櫓方会所のあった曲輪 (現加藤神社) にあった<br>門だが、昭和 29 年 (1954 年) に半崩壊状<br>態になり、同 30 年 (1955 年) に解体保存。<br>同 33 年 (1958 年) に竹の丸に復旧され、<br>同 35 年 (1960 年) に現位置に移転した。 |

| 番号 | 被災箇所 | 復旧状況 | |
|---|---|---|---|
| ⑲ | 櫓方門 | 建造物 | 未着手 |

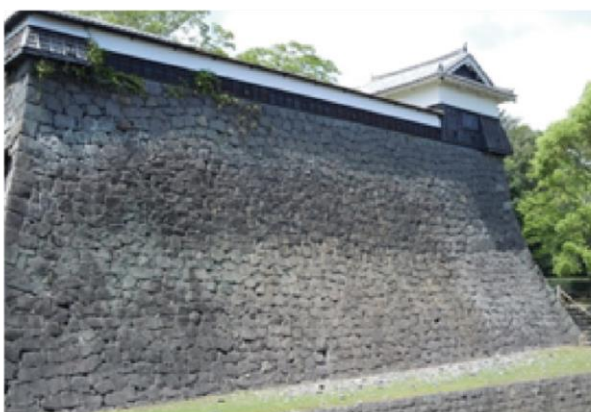
⑳平御櫓続堀

| ⑳ | 平御櫓・続塀 | 屋根瓦一部落下 | 軍時代に撤去。昭和 35 年 (1960 年)、コン<br>クリートブロックで再建。 |

| 番号 | 被災箇所 | 復旧状況 | |
|---|---|---|---|
| ⑳ | 平御櫓・続塀 | 建造物 | （続塀）平成 29 年度（2017 年度）解体工事完了 |

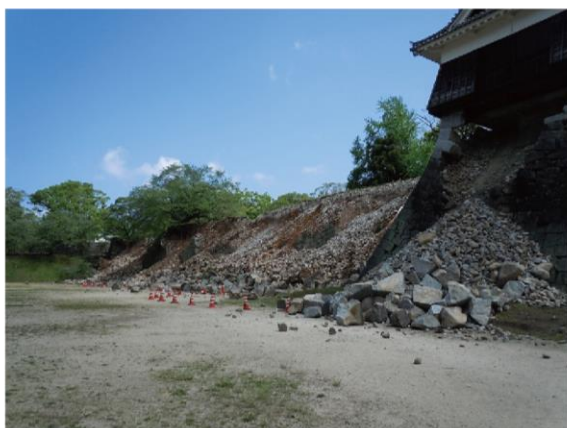
| 番号 | 被災箇所 | 被害状況 | 石垣の築造・修理の歴史等 |
|---|---|---|---|
| ① | 西出丸北側石塁 | 外面 100m崩落<br>内面 3箇所崩落 | 慶長期の石垣。明治 22 年（1889 年）地震で一部崩落し軍が修理。 |

①西出丸北側石垣の崩落

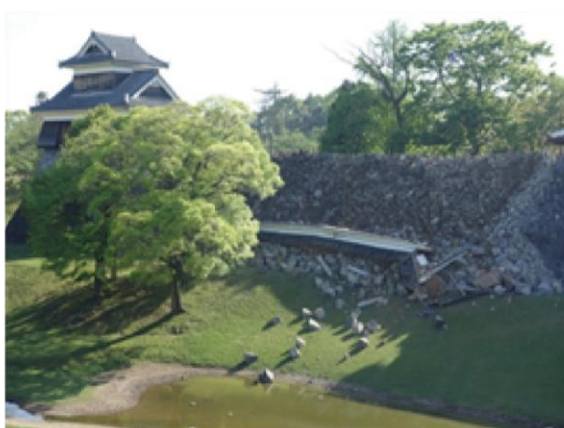
| 番号 | 被災箇所 | 被害状況 | 石垣の築造・修理の歴史等 |
|---|---|---|---|
| ③ | 西出丸西側石塁 | 外面北側 30mの崩落<br>内面石垣の傾き | 慶長 7 年頃に西出丸は曲輪として成立。西面石塁は、明治初期に根石付近まで撤去され、昭和 40 年代に復元。 |

③西出丸西側石垣の崩壊

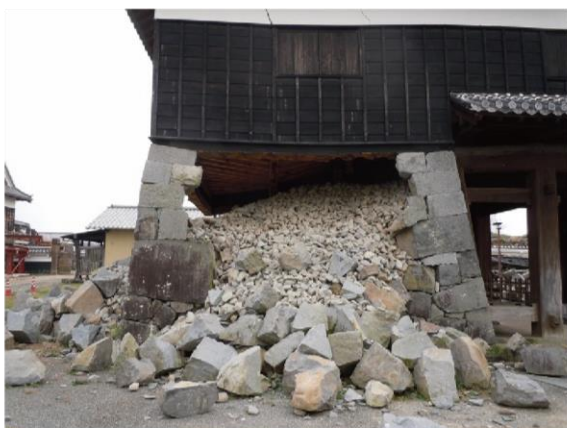
| 番号 | 被災箇所 | 被害状況 | 石垣の築造・修理の歴史等 |
|---|---|---|---|
| ④ | 西大手門櫓台石垣 | 東側櫓台と南側石塁の崩落 | 明治初期に櫓門とともに石垣も撤去。昭和 50 年代に復元。 |

④西大手櫓台石垣の崩落

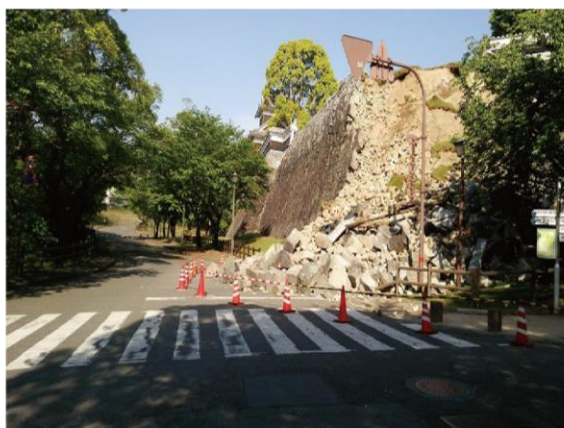
| 番号 | 被災箇所 | 被害状況 | 石垣の築造・修理の歴史等 |
|---|---|---|---|
| ⑧ | 奉行丸南東隅石垣 | 隅角の崩落、膨らみ | 南面は明治 22 年の地震で崩落し、軍が南面と東面を修理。上部は平成 8 年に復元整備。 |

⑧奉行丸南東石垣の崩落

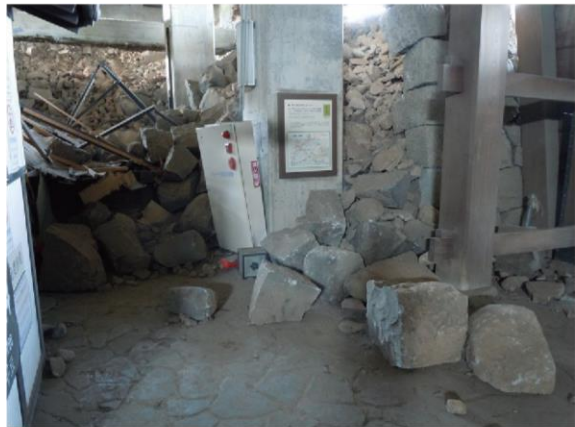
| 番号 | 被災箇所 | 被害状況 | 石垣の築造・修理の歴史等 |
|---|---|---|---|
| ⑫ | 大小天守台石垣 | 大天守は出入口の崩落<br>と穴蔵内面の崩落。小天守は東面・北面の一部崩落や変形、穴蔵の崩落。 | 慶長初期の石垣。明治 10 年、火災で被熱。明治 22 年地震で穴蔵内部等が崩落し、陸軍によって修理。昭和 35 年（1960 年）に鉄骨鉄筋コンクリートで再建。 |

⑫ 小天守穴蔵石垣の崩落

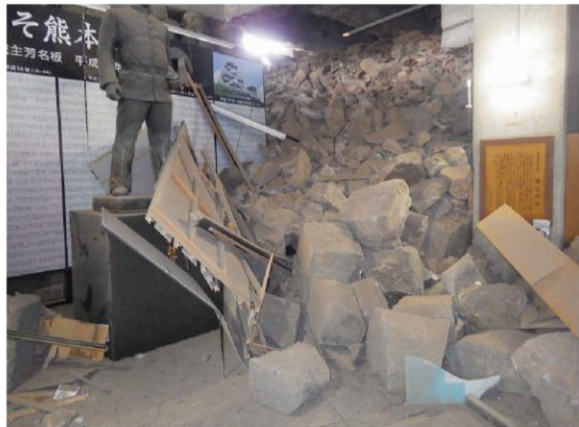
⑫ 小天守穴蔵石垣の崩落

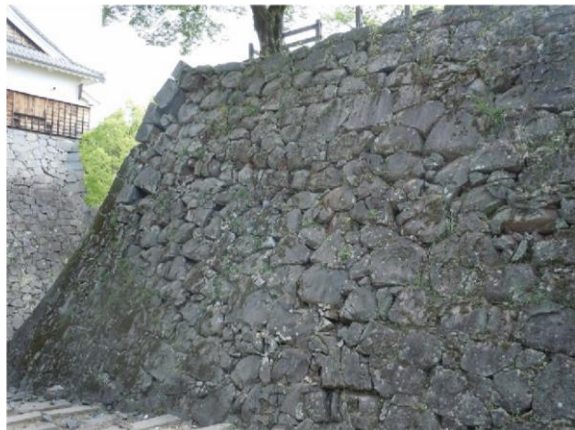
| 番号 | 被災箇所 | 被害状況 | 石垣の築造・修理の歴史等 |
|---|---|---|---|
| ㉑ | 東三階櫓台石垣 | 櫓台北東隅石が緩み、北面に膨らみ、石垣上面に沈下、地割れ | 明治 22 年地震で北面上部が膨らみ、軍によって修理されたとみられる。 |

⑳ 東三階櫓台石垣の膨らみ・緩み

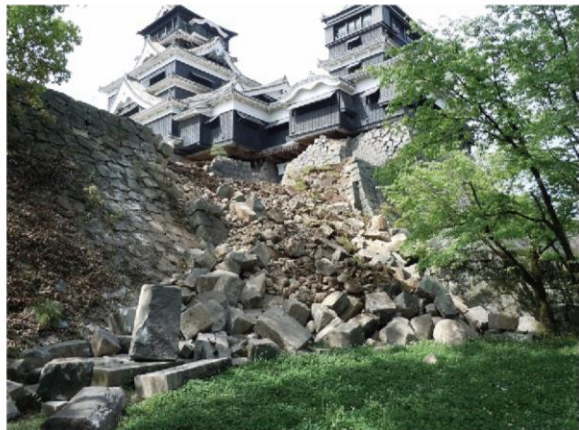
| ㉗ | 北埋門ノ上居櫓台石垣 | 北面・南面が大きく崩落 | 元禄 15 年の修理願いあり。石塁のほとんどが崩落し埋門（石門）を覆う |

㉑ 北埋門ノ上居櫓台の崩落（北から）

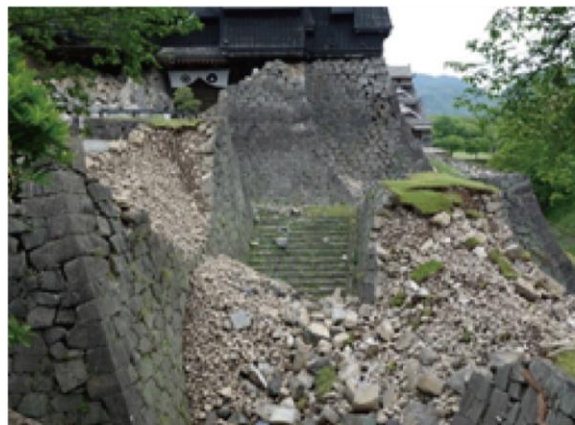
| ㉖ | トキ櫓台石垣 | 穴蔵に複数の地割れが発生し櫓台北側が崩落 | 元禄 15 年（1702 年）の修理願いあり。同時修理の石門に修理銘がある。 |

㉔ トキ櫓台と石門上部石壁の崩壊

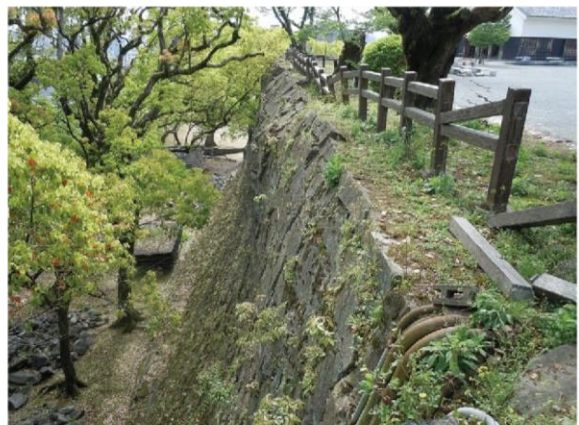
| ㉙ | 長局櫓台石垣<br>本丸北輪居櫓台石垣 | 複数の地割れが発生し本丸北東部が陥没して石垣の隅部分が崩落 | 裏五階櫓台に遅れて築造された慶長期中頃の石垣。 |

㉗ 本丸北輪居櫓台石垣の膨らみ

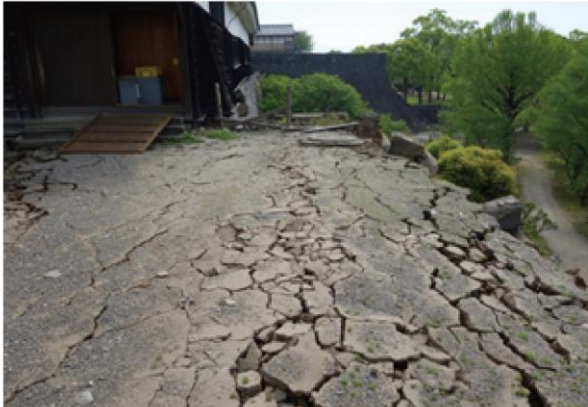
数寄屋丸五階櫓跡

今回の地震では城内の各地で石垣や斜面の背後に並行して走る地割れが確認されています。前震ではその大きさが最大でも数 cm 幅程度でしたが、本震では十数 cm 幅まで拡大し、その本数も格段に増加していました。

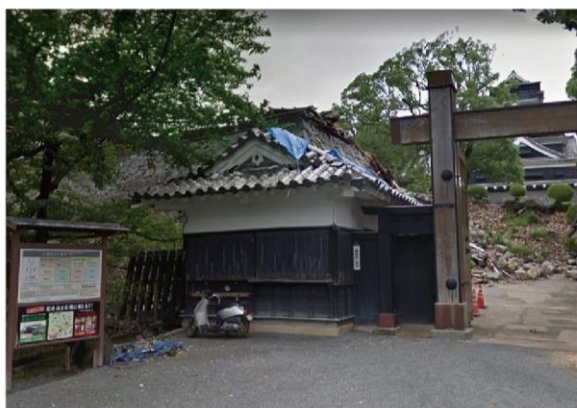
①類当御門料金所

| 施設番号 | 名 称 | 被害状況 | 損傷部位 |
|---|---|---|---|
| ① | 頼当御門料金所 | 破損 | 屋根瓦破損、棟瓦破損、壁漆喰ひび割れ |

| 番号 | 被災箇所 | 復旧状況 |
|---|---|---|
| ① | 頼当御門料金所 | 平成28年度（2016年度）解体完了 |

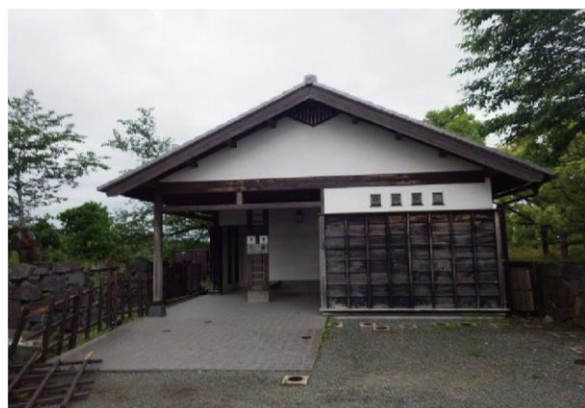
②天守閣前トイレ

| 施設番号 | 名 称 | 被害状況 | 損傷部位 |
|---|---|---|---|
| ② | 天守閣前トイレ | 破損 | 内壁破損、北側地盤面亀裂有 |

| 番号 | 被災箇所 | 復旧状況 |
|---|---|---|
| ② | 天守閣前トイレ | 令和2年度（2020年度）解体完了 |

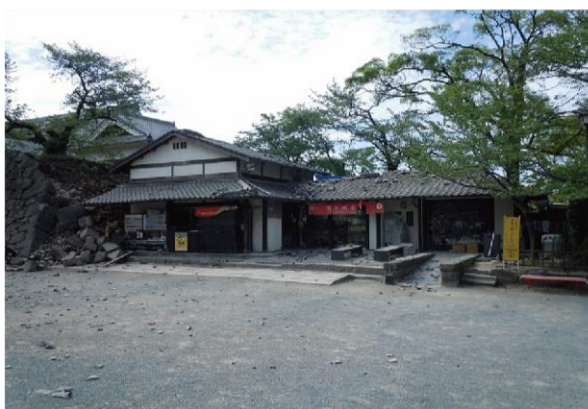
③宇土櫓前売店

| ③ | 宇土櫓前売店 | 破損 | 外壁被害、屋根瓦破損、内部天井破損、<br>建具破損 |

| 番号 | 被災箇所 | 復旧状況 |
|---|---|---|
| ③ | 宇土櫓前売店 | 令和2年度（2020年度）解体設計完了 |

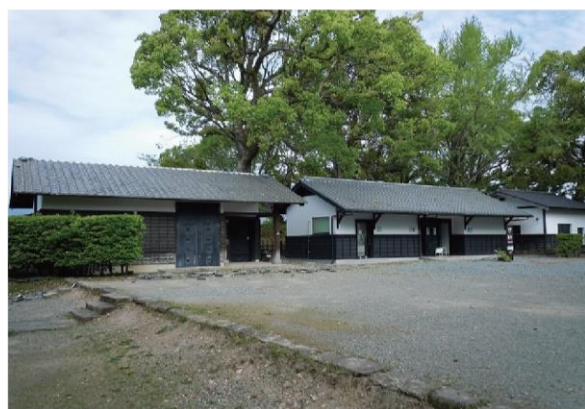
④⑤数寄屋丸多目的トイレ・電気室、数寄屋丸トイレ

| ④ | 数寄屋丸トイレ | 破損 | 屋根瓦破損、壁漆喰ひび割れ |
| ⑤ | 数寄屋丸多目的トイレ・電気室 | 破損 | 屋根瓦破損、棟瓦破損 |

| 番号 | 被災箇所 | 復旧状況 |
|---|---|---|
| ④ | 数寄屋丸トイレ | 令和元年度（2019年度）復旧完了 |
| ⑤ | 数寄屋丸多目的トイレ・電気室 | 令和元年度（2019年度）多目的トイレ新設完了 |

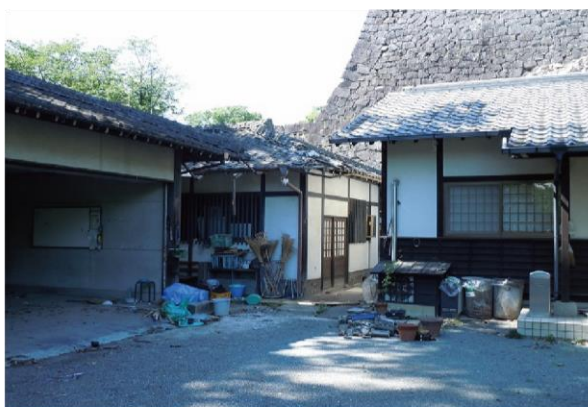
⑦⑧本丸詰所、本丸詰所

| ⑦ | 本丸詰所 | 破損 | 棟瓦破損、雨樋破損 |
| ⑧ | 本丸詰所 | 破損 | 屋根瓦破損、雨樋破損 |

| 番号 | 被災箇所 | 復旧状況 |
|---|---|---|
| ⑦<br>⑧ | 本丸詰所 | 平成29年度（2017年度）解体完了 |

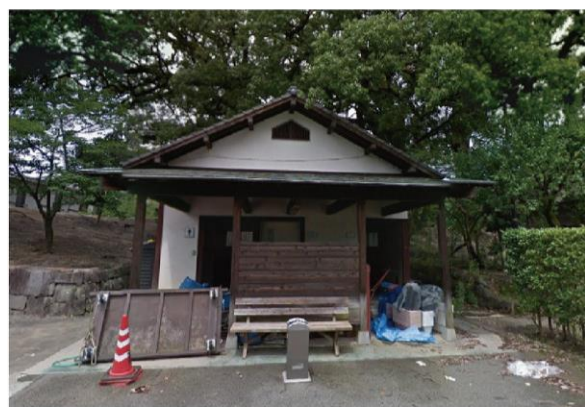
⑨竹の丸トイレ

| ⑨ | 竹の丸トイレ | 破損 | 屋根瓦破損、棟瓦破損、壁漆喰ひび割 |

| 番号 | 被災箇所 | 復旧状況 |
|---|---|---|
| ⑨ | 竹の丸トイレ | 未着手（工事エリア内） |

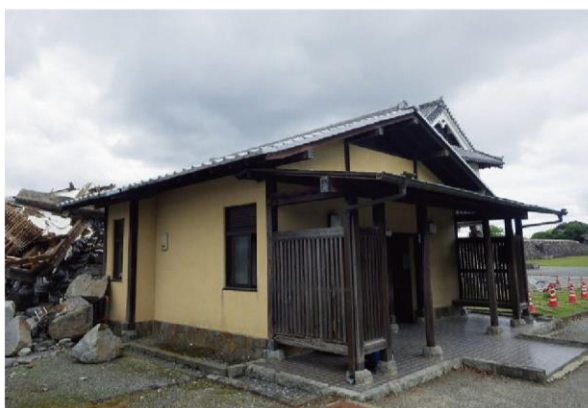
⑩西出丸トイレ

| ⑩ | 西出丸トイレ | 破損 | 外壁破損、建具破損 |

| 番号 | 被災箇所 | 復旧状況 |
|---|---|---|
| ⑩ | 西出丸トイレ | 令和元年度（2019年度）復旧完了 |

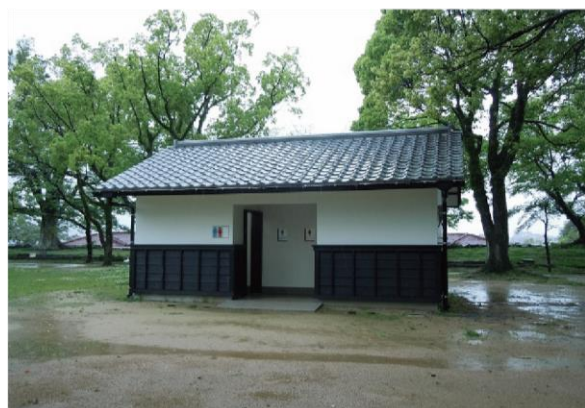
⑪催し広場トイレ

| ⑪ | 催し広場トイレ | 破損 | 開口枠歪み |

| 番号 | 被災箇所 | 復旧状況 |
|---|---|---|
| ⑪<br>⑫ | 催し広場トイレ<br>催し広場管理詰所 | 平成29年度（2017年度）復旧完了 |

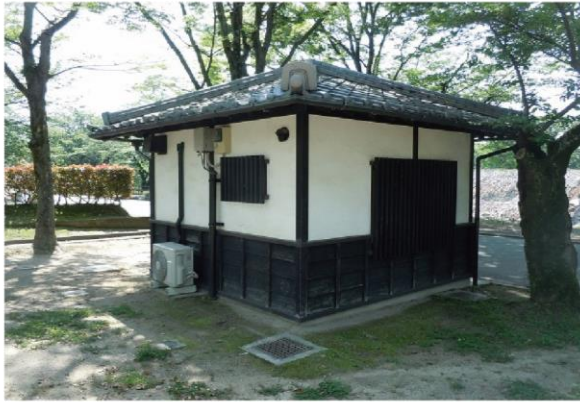
⑫ 催し広場管理棟

| ⑫ | 催し広場管理詰所 | 破損 | 壁漆喰ひび割れ |

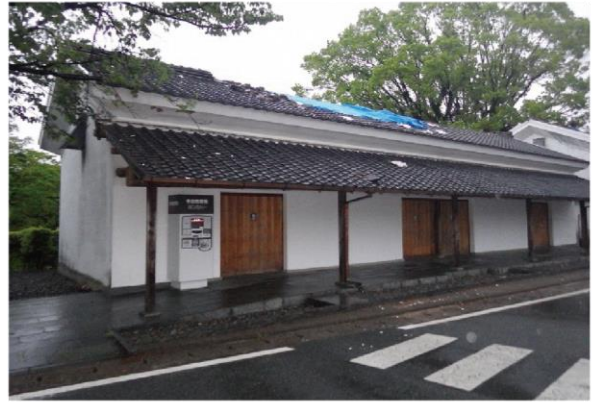
⑬ 二の丸売店

| ⑬ | 二の丸売店 | 地割れ | 屋根瓦破損、棟瓦破損、壁漆喰割れ、<br>東側地盤面亀裂有 |

| ⑬ | 二の丸売店 | 令和元年度（2019年度）新設完了（既存建物は解体） |

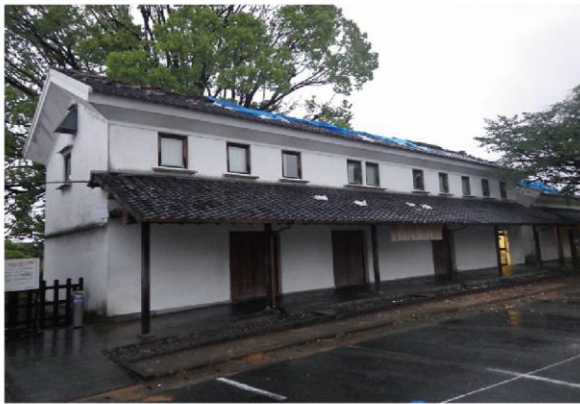
⑭ 二の丸休憩所

| ⑭ | 二の丸休憩所 | 地割れ | 屋根瓦破損、棟瓦破損、壁漆喰割れ、<br>東側地盤面亀裂有 |

| ⑭ | 二の丸休憩所 | 平成29年度（2017年度）新設完了（既存建物は解体） |

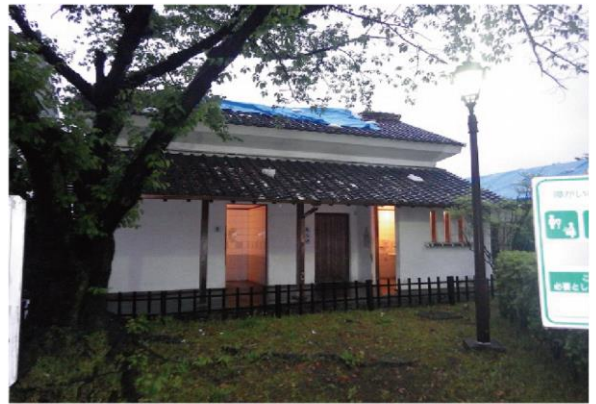
⑮ 二の丸駐車場東棟トイレ

| ⑮ | 二の丸駐車場東棟トイレ | 地割れ | 屋根瓦破損、棟瓦破損、壁漆喰割れ、<br>東側地盤面亀裂有 |

| ⑮<br>～<br>⑰ | 二の丸駐車場東棟トイレ<br>二の丸詰所<br>二の丸詰所・倉庫 | 平成30年度（2018年度）解体完了 |

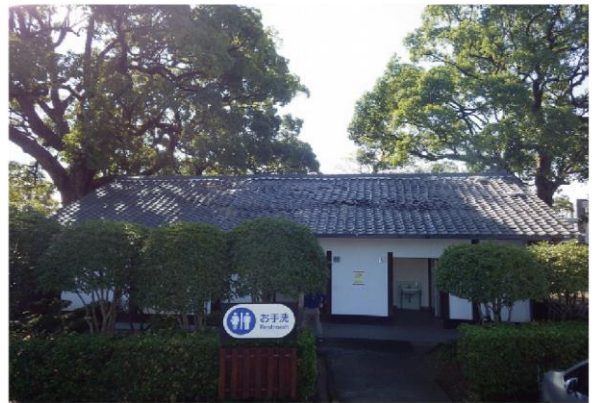
⑱ 二の丸駐車場南棟トイレ

| ⑱ | 二の丸駐車場南棟トイレ | 破損 | 屋根瓦破損 |

| ⑱<br>～<br>⑳ | 二の丸駐車場南棟トイレ<br>二の丸駐車場西棟トイレ<br>清爽園トイレ | 平成29年度（2017年度）復旧完了 |

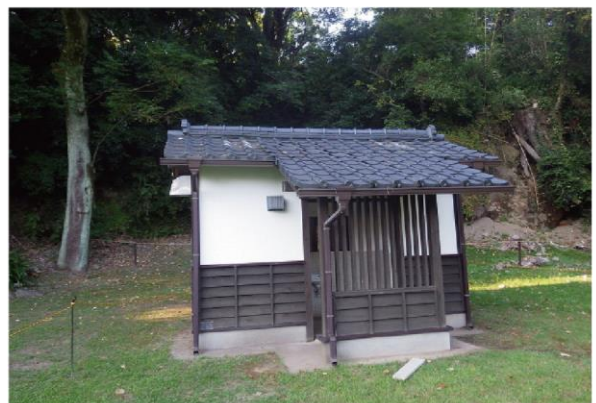
⑳ 清爽園トイレ

| ⑳ | 清爽園トイレ | 破損 | 屋根瓦、壁タイル破損 |

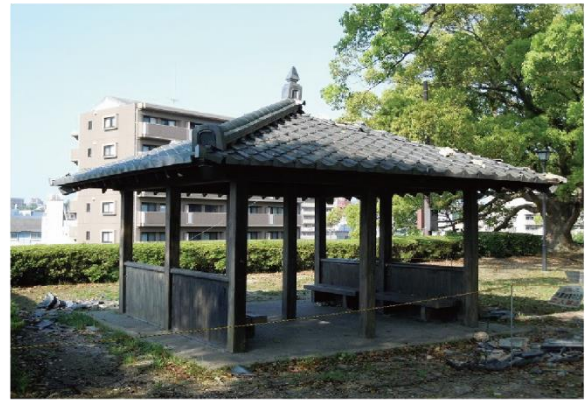
㊵三の丸広場北側四阿

| ㉒ | 三の丸広場北側四阿 | 破損 | 屋根瓦破損、柱ひび割れ |

| ㉒ | 三の丸広場北側四阿 | 平成30年度（2018年度）解体完了 |

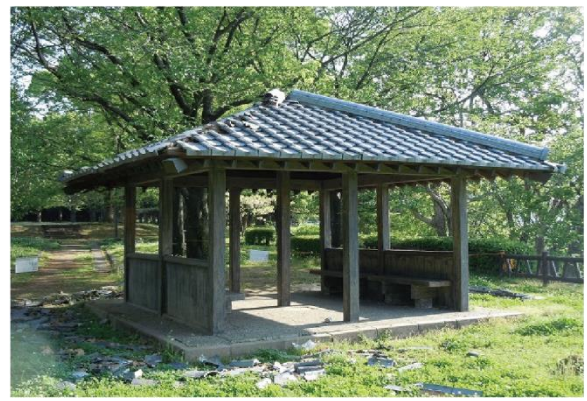
㊷三の丸広場南側四阿

| ㉔ | 三の丸広場南側四阿 | 破損 | 屋根瓦破損 |

| ㉔ | 三の丸広場南側四阿 | 平成30年度（2018年度）復旧完了 |

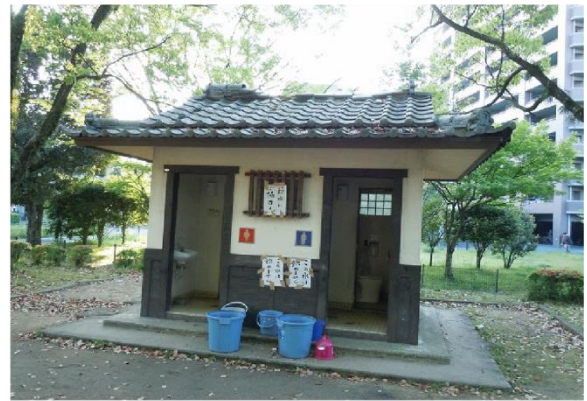
㊹古城堀端公園トイレ

| ㉖ | 古城堀端公園トイレ | 破損 | 屋根瓦破損 |

| ㉖ | 古城堀端公園トイレ | 平成29年度（2017年度）復旧完了 |
