第2回 熊本市保存建築物選定委員会

【議案】：早川倉庫（本宅）の保存建築物への登録について

R6年2月6日
熊本市 都市建設局
都市政策部 都市デザイン課

早川倉庫（本宅）の概要

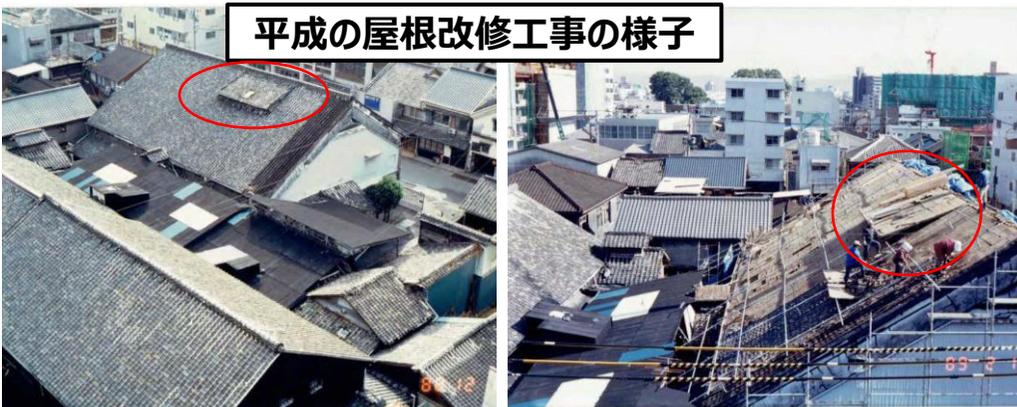
平成の屋根改修工事の様子

本宅北側に2段屋根が確認できる。当該部分に醸造所時代の煉瓦煙突があった。この改修の際に、2段屋根が撤去される。

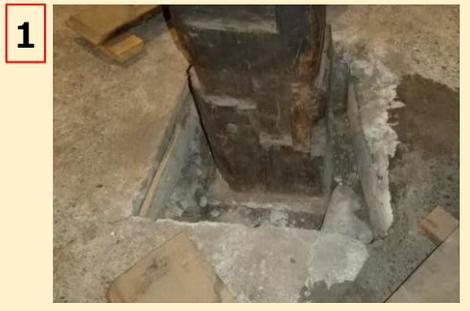
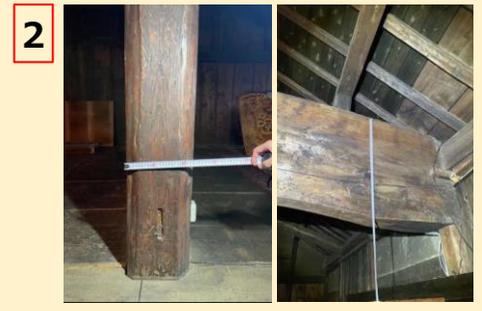
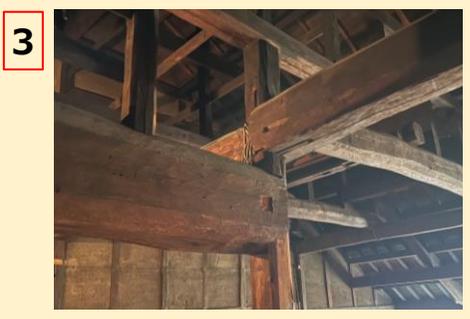
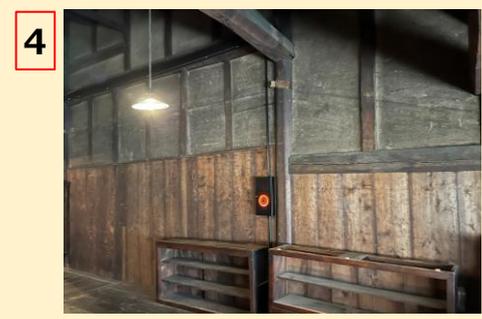
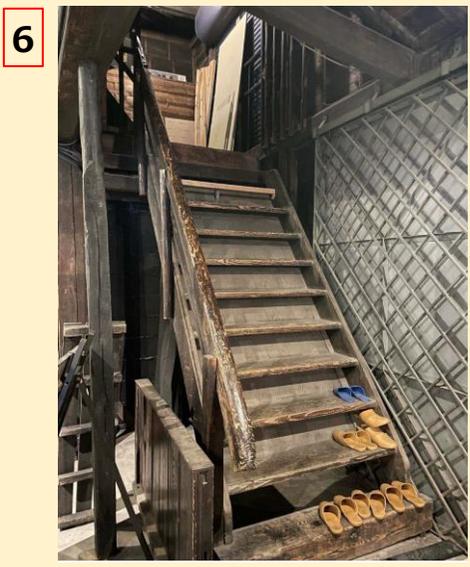
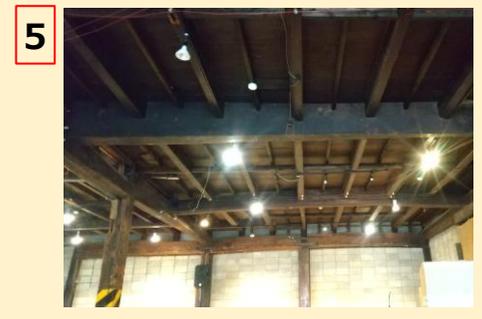
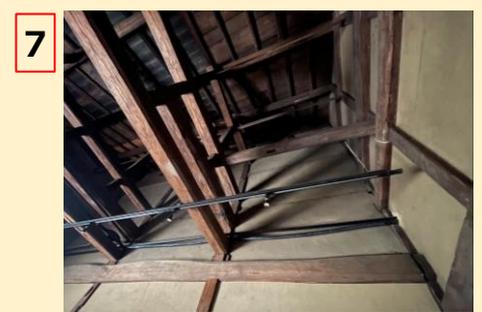
■ 現況調査写真

構造耐力上支障となるような劣化なく、既存建築物と同等以上の耐力を有していることを確認済み。

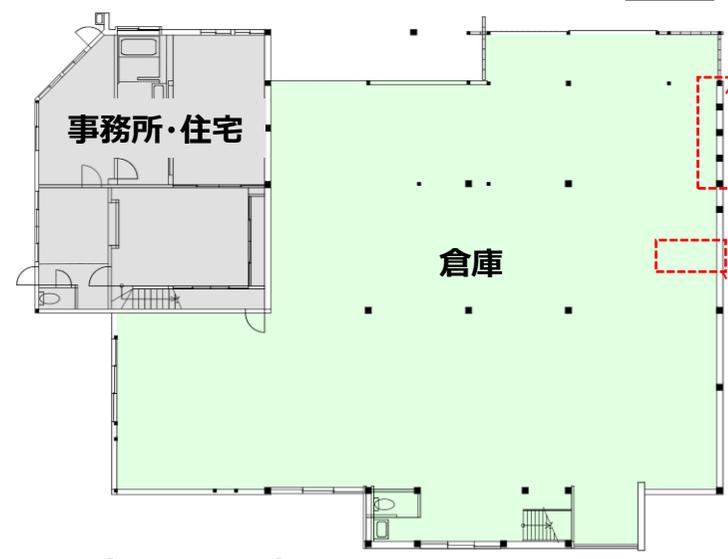
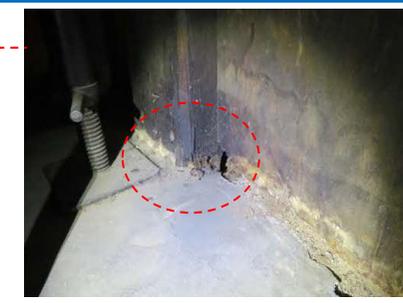
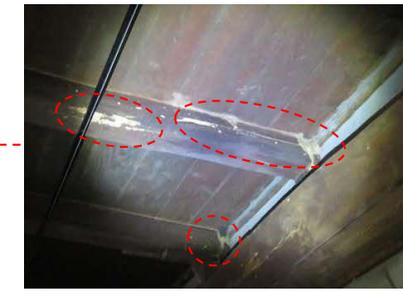
■ 白蟻被害の箇所

- 早川倉庫（本宅）の設計者による建物現況調査（チェックリストによる）の結果は以下の通り。
- 構造体力上主要な部分等については、一部白蟻被害が見られる箇所があったが、健全性は確保されている（次ページ参照）。

○構造上支障はないが、補修した方が望ましい（急は要しない）
 （原因）約40年前に隣地の庭木や廃材から白蟻がうつり被害を受けた。
 →現在、樹木は伐採し、駐車場として利用（良好な通風を確保）。
 （対応）被害を受けた際に白蟻除去処理を行い、劣化は進行していない。
 また、その他の箇所では被害は見受けられない。
 →管理者にて経過観察を行い、劣化が進行した場合は、改修を行う。

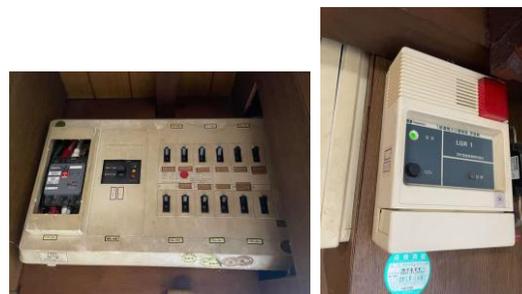
漏電ブレーカーの設置対応済

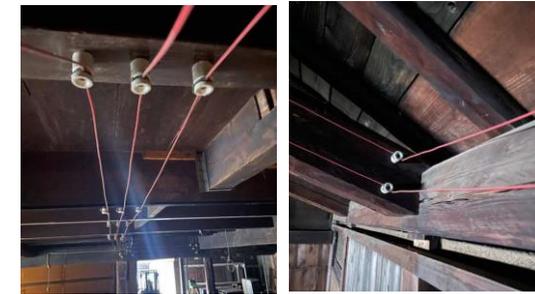
碍子線はすべてビニル絶縁電線に更新済
