熊本城櫓方門 建物調査報告

■ 調査概要

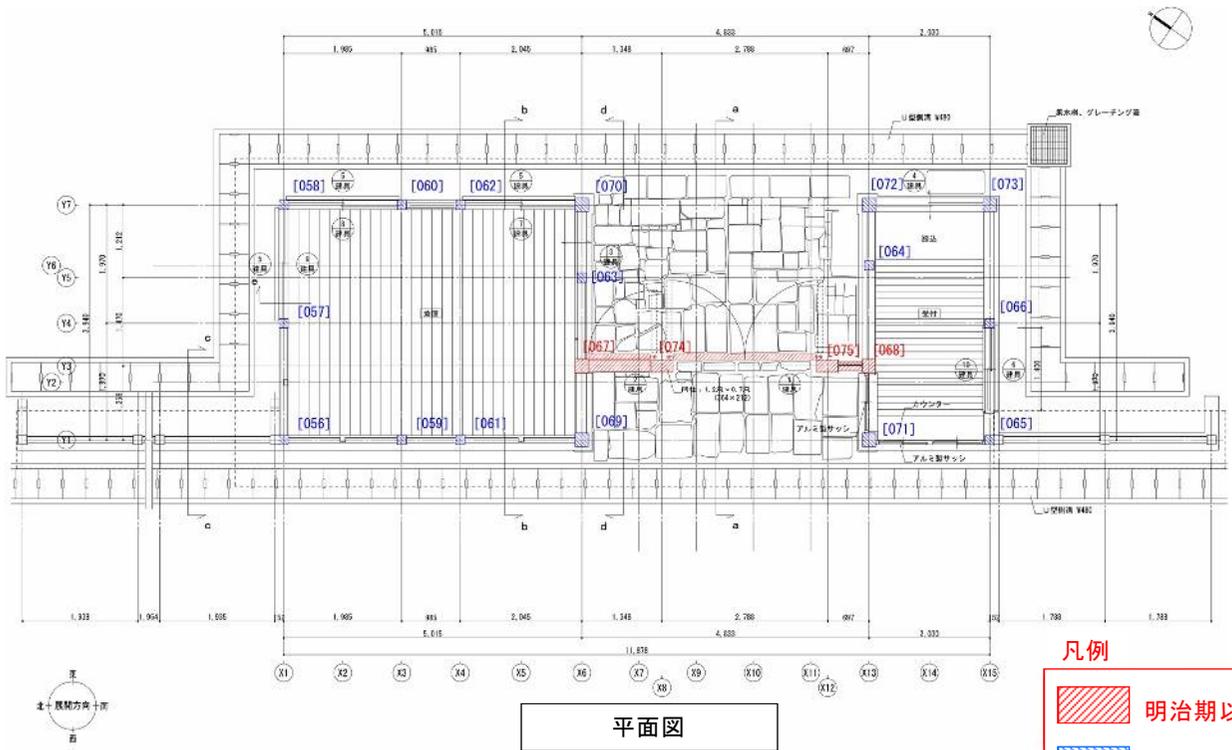
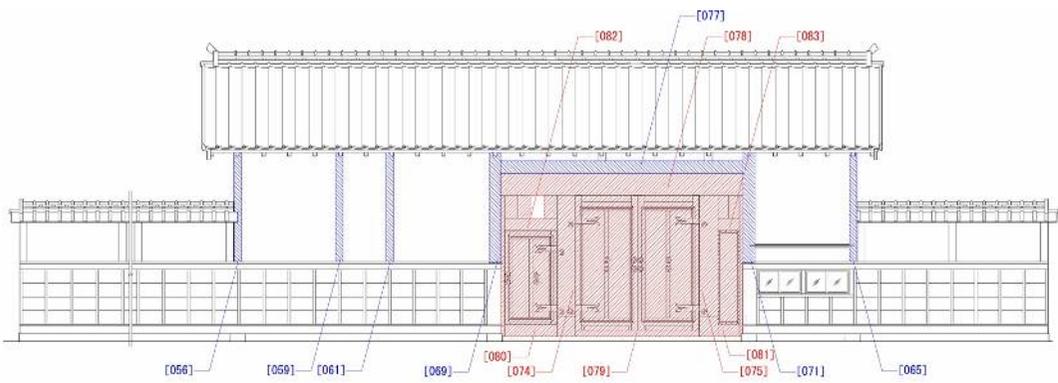
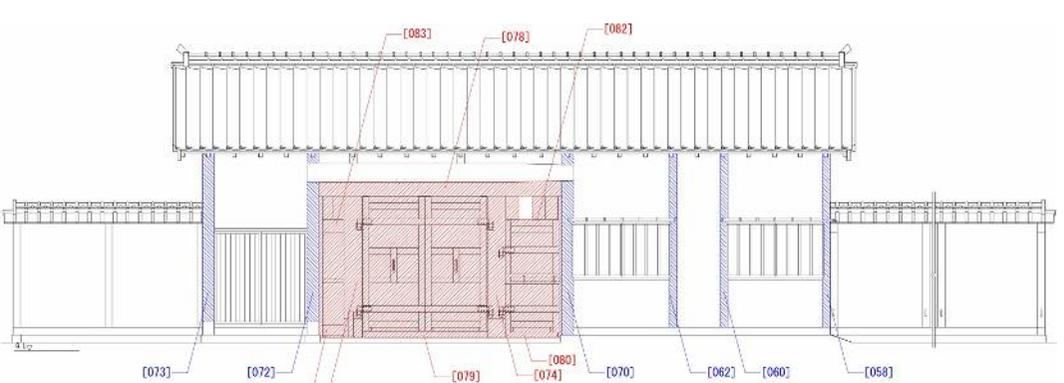
■ 古材調査図

結果、明治期以前のもと思われる古材は、門扉・門柱まわりのみであり、明治期から昭和29年の半崩壊の間に補足されと思われる新古材がそれ以外の柱、その他の部材は昭和32年の修理工事の際に購入された新材であると思われる。（別紙『古材調査図』参照）

そのため、建物各部材において建築当初材である可能性が高いものは、門柱2本・両脇柱2本・冠木・門扉・脇壁板材・脇壁上下差物・潜戸・潜戸上下差物が挙げられる。ただし、その他の部材は新材に取替えられてはいるが、構造形式については、現在確認できる修理工事においては、完全に踏襲されていると言える。

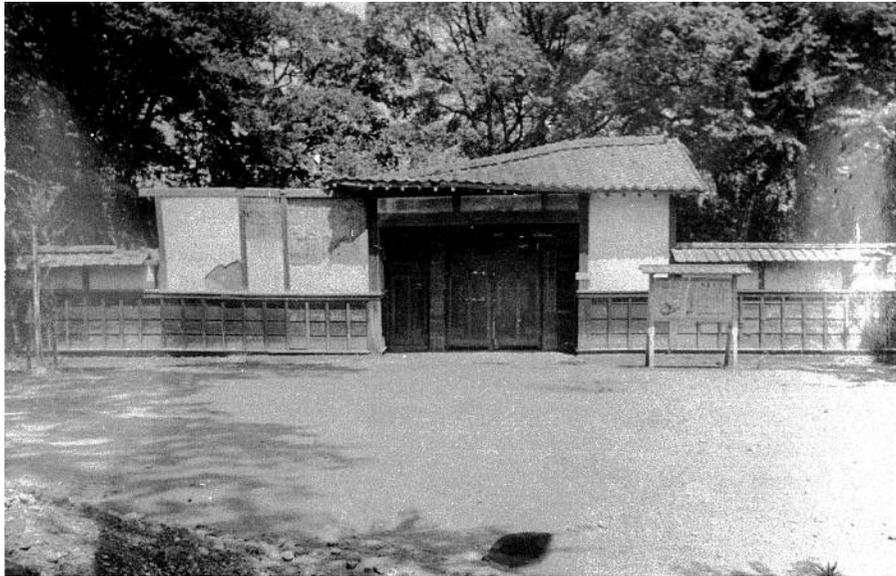
昭和29年 櫓方門破損状況
現加藤神社 正面入口 (西側より)

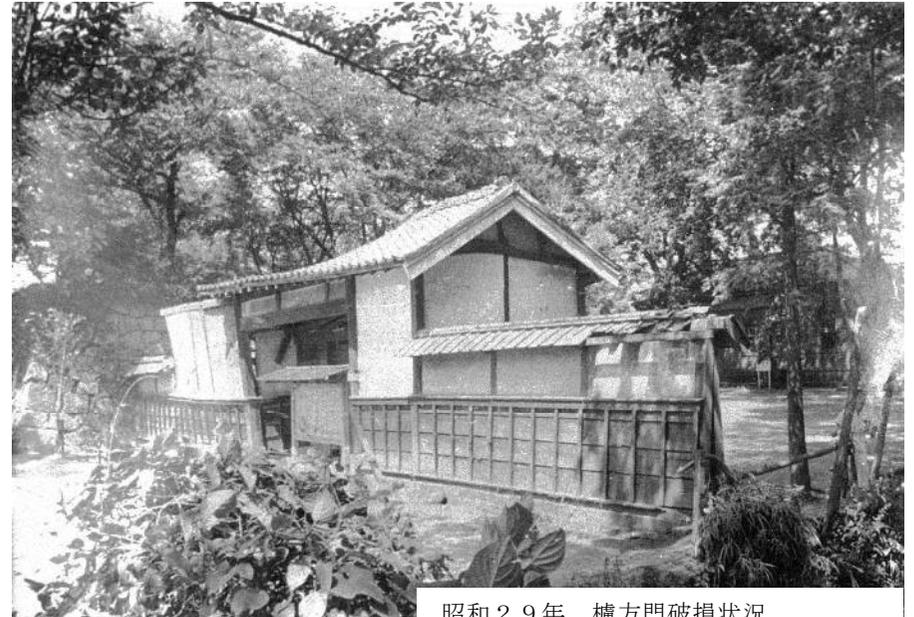
昭和29年 櫓方門破損状況
現加藤神社 正面入口 (南西より)

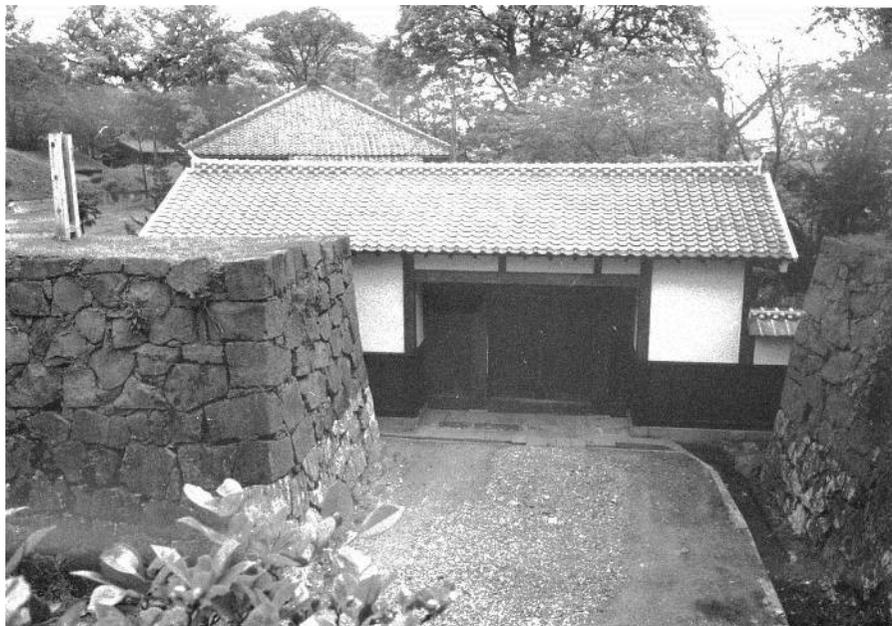
昭和32年 櫓方門修理完了
現櫓方門位置より西側 (西側より)

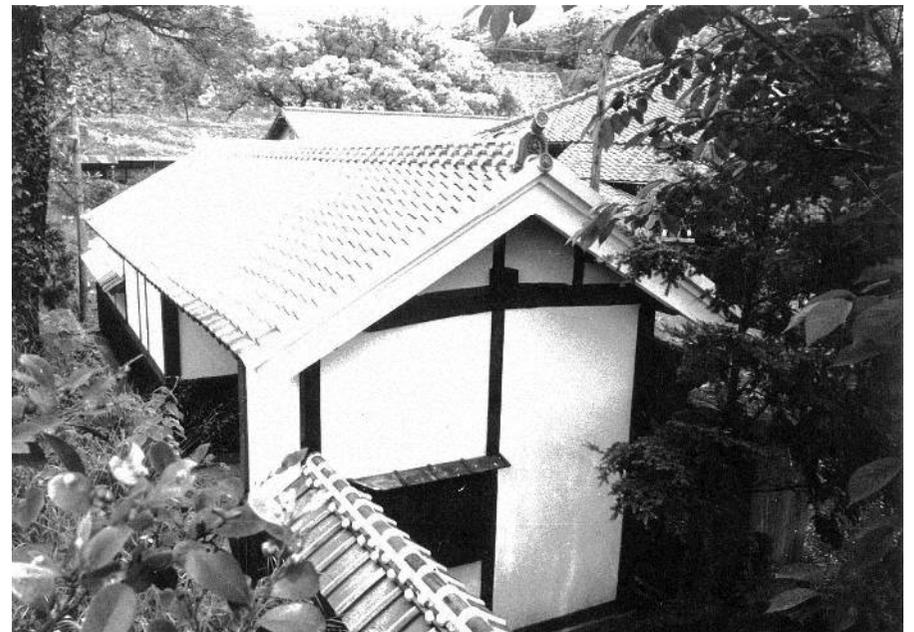
昭和32年 櫓方門修理完了
現櫓方門位置より西側 (南西より)
