# 熊本城 復興に向けて

## 〈20〉国指定重要文化財建造物の復旧方法

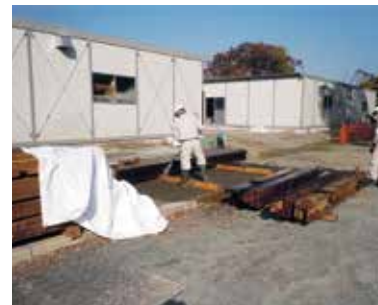
▲木部材の清掃状況(宇土櫓続櫓)

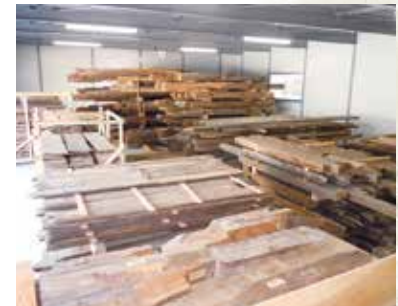
▲清掃・調査後の木部材の格納状況(宇土櫓続櫓)
