# 熊本城 復興に向けて

## 〈22〉 天守閣の復旧

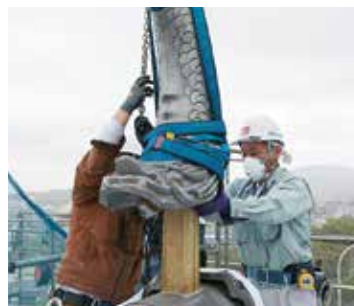
▲大天守6階鯨設置作業状況  
(平成30年4月)

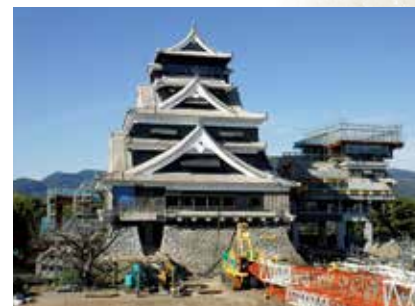
▲天守閣東面外観(平成30年12月末時点)
