■宇土櫓概要

■修理方針

□被害状況

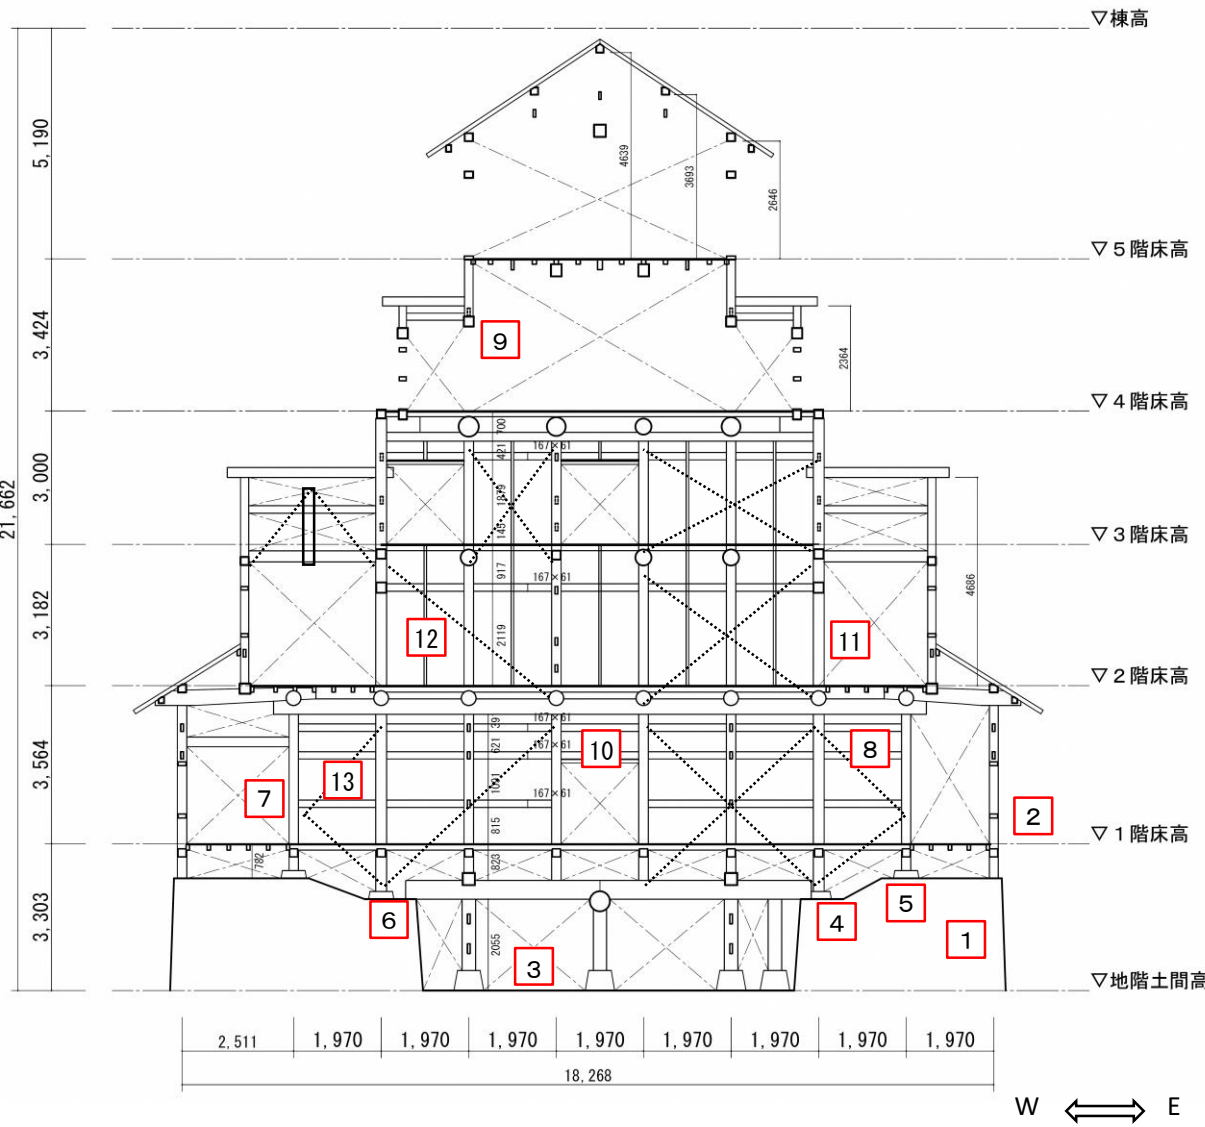
被害度分布

- ・ 構造部材については基礎、柱の破損が42箇所。地階と1階に集中。

被害は建造物の基礎、柱など主要構造部全体に及んでおり、特に下層階に構造部材の破損や変形が多く見られることから、部分的な修理では五階櫓の復旧は難しい。

解体を進めながら調査を行い最終的に判断する必要があるが、現段階においては調査結果を総合的に勘案し全解体を見据えて進めていく方針とする。

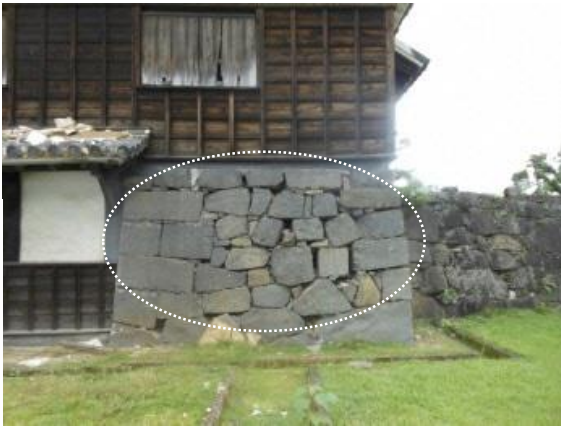
1 石垣の緩み・ハラミ

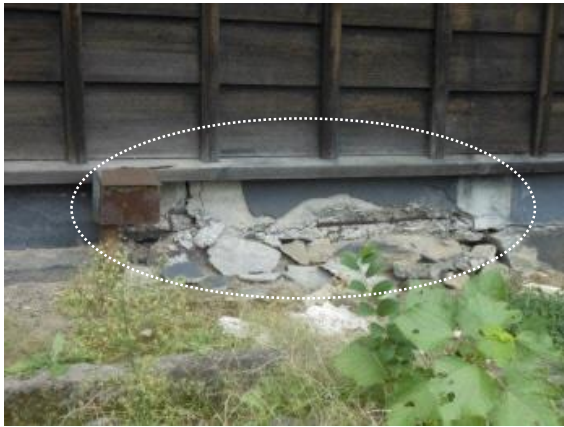
2 コンクリート基礎の割れ

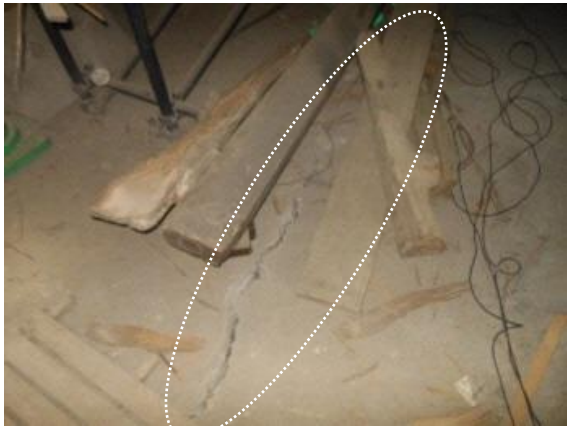
3 穴蔵土間コンクリート亀裂

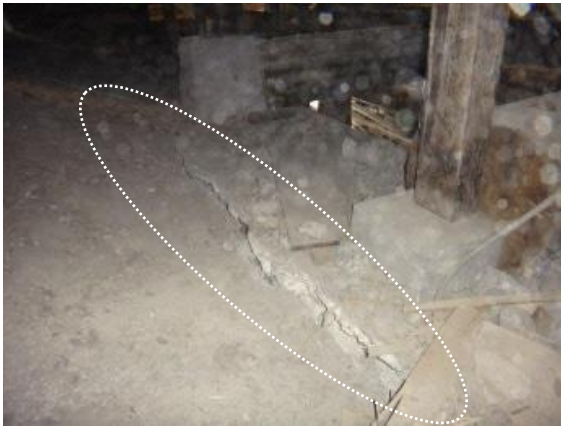
4 1階土間コンクリート亀裂

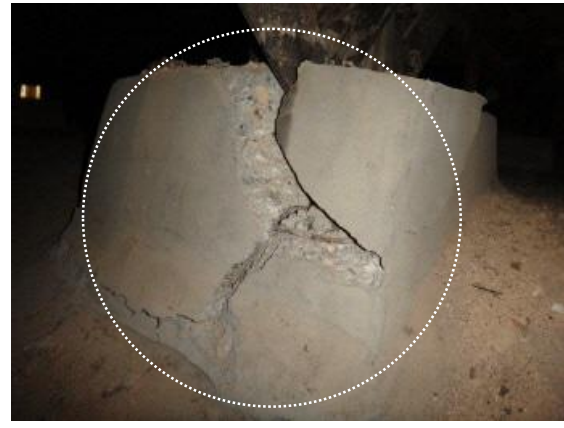
5 ブレース1階脚部基礎コンクリート亀裂

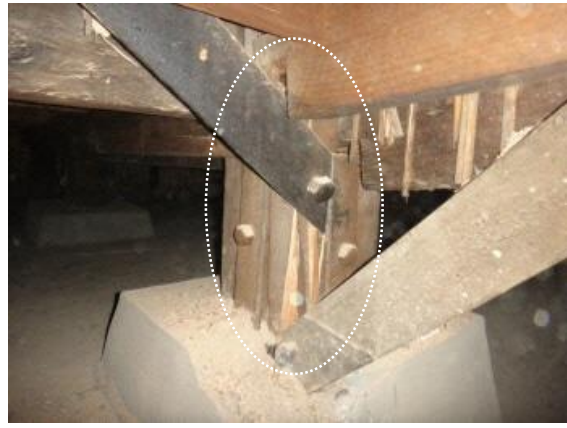
6 1階柱脚のボルトによる割裂

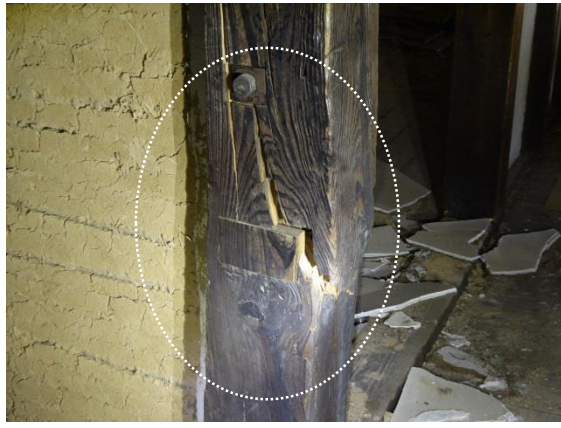
7 柱の折損

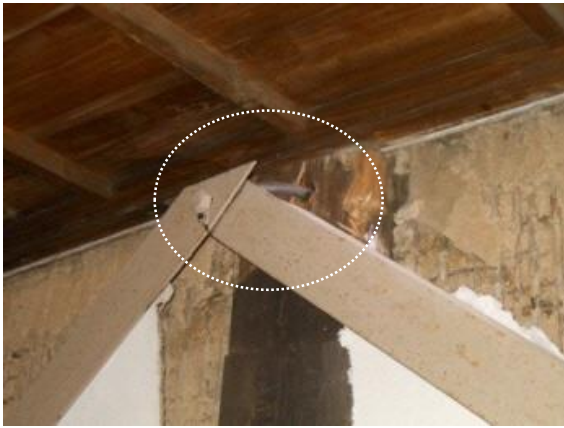
8 鉄骨ブレースのボルトの抜出し

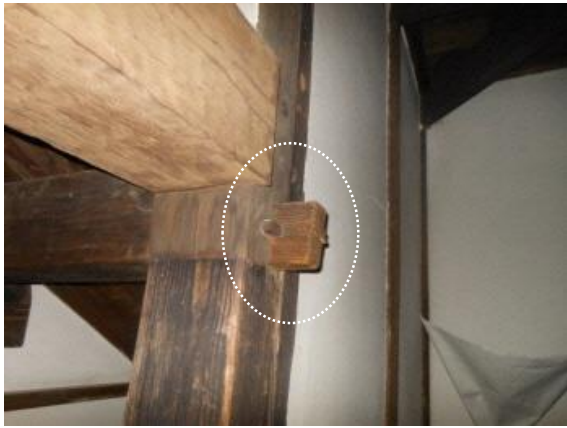
9 端栓による杢の割れ

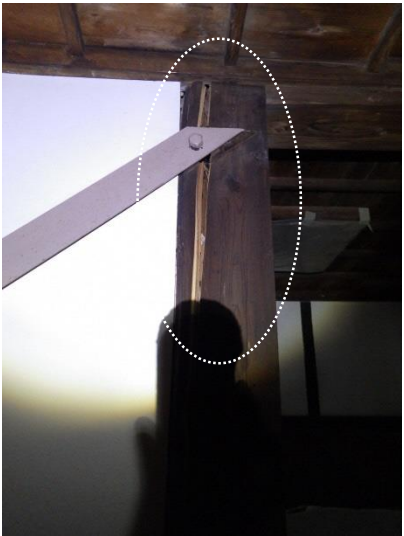
10 ブレース1階柱頭部柱の割裂

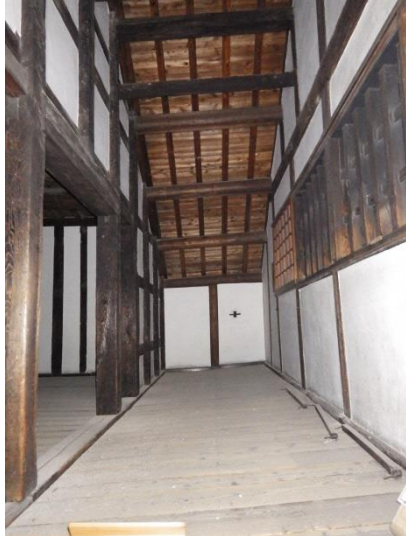
- ・ 床の不陸は各階で見られ、1階は200mmを超える箇所があり、目視や歩行時に不陸が分かる程大きい。
- ・ 不陸は下層階で大きく、最大値は1階の265mm。

11 床の不陸

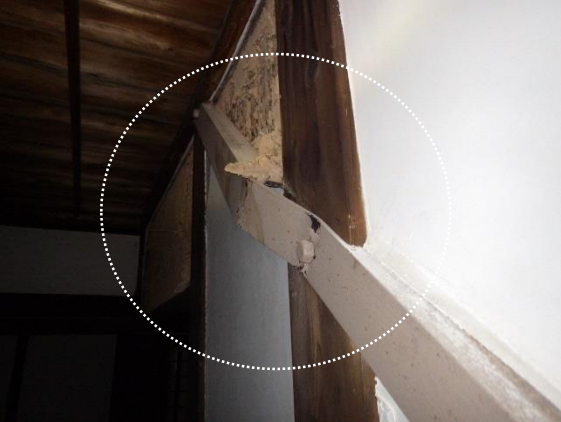
12 鉄骨ブレースの座屈

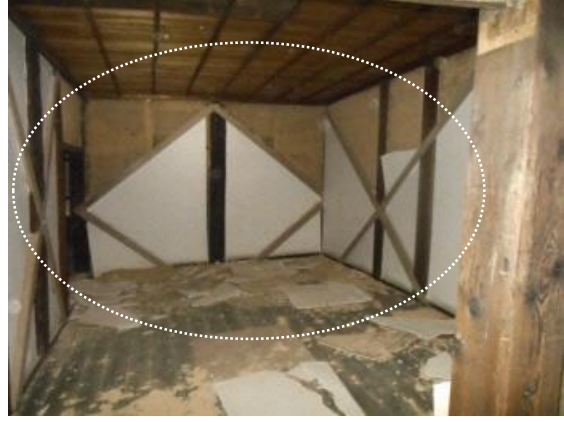
13 土壁の脱落

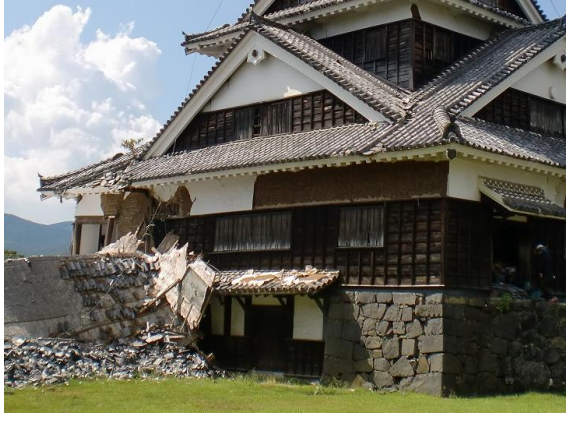
14 漆喰壁剥離、続櫓接続部の破損

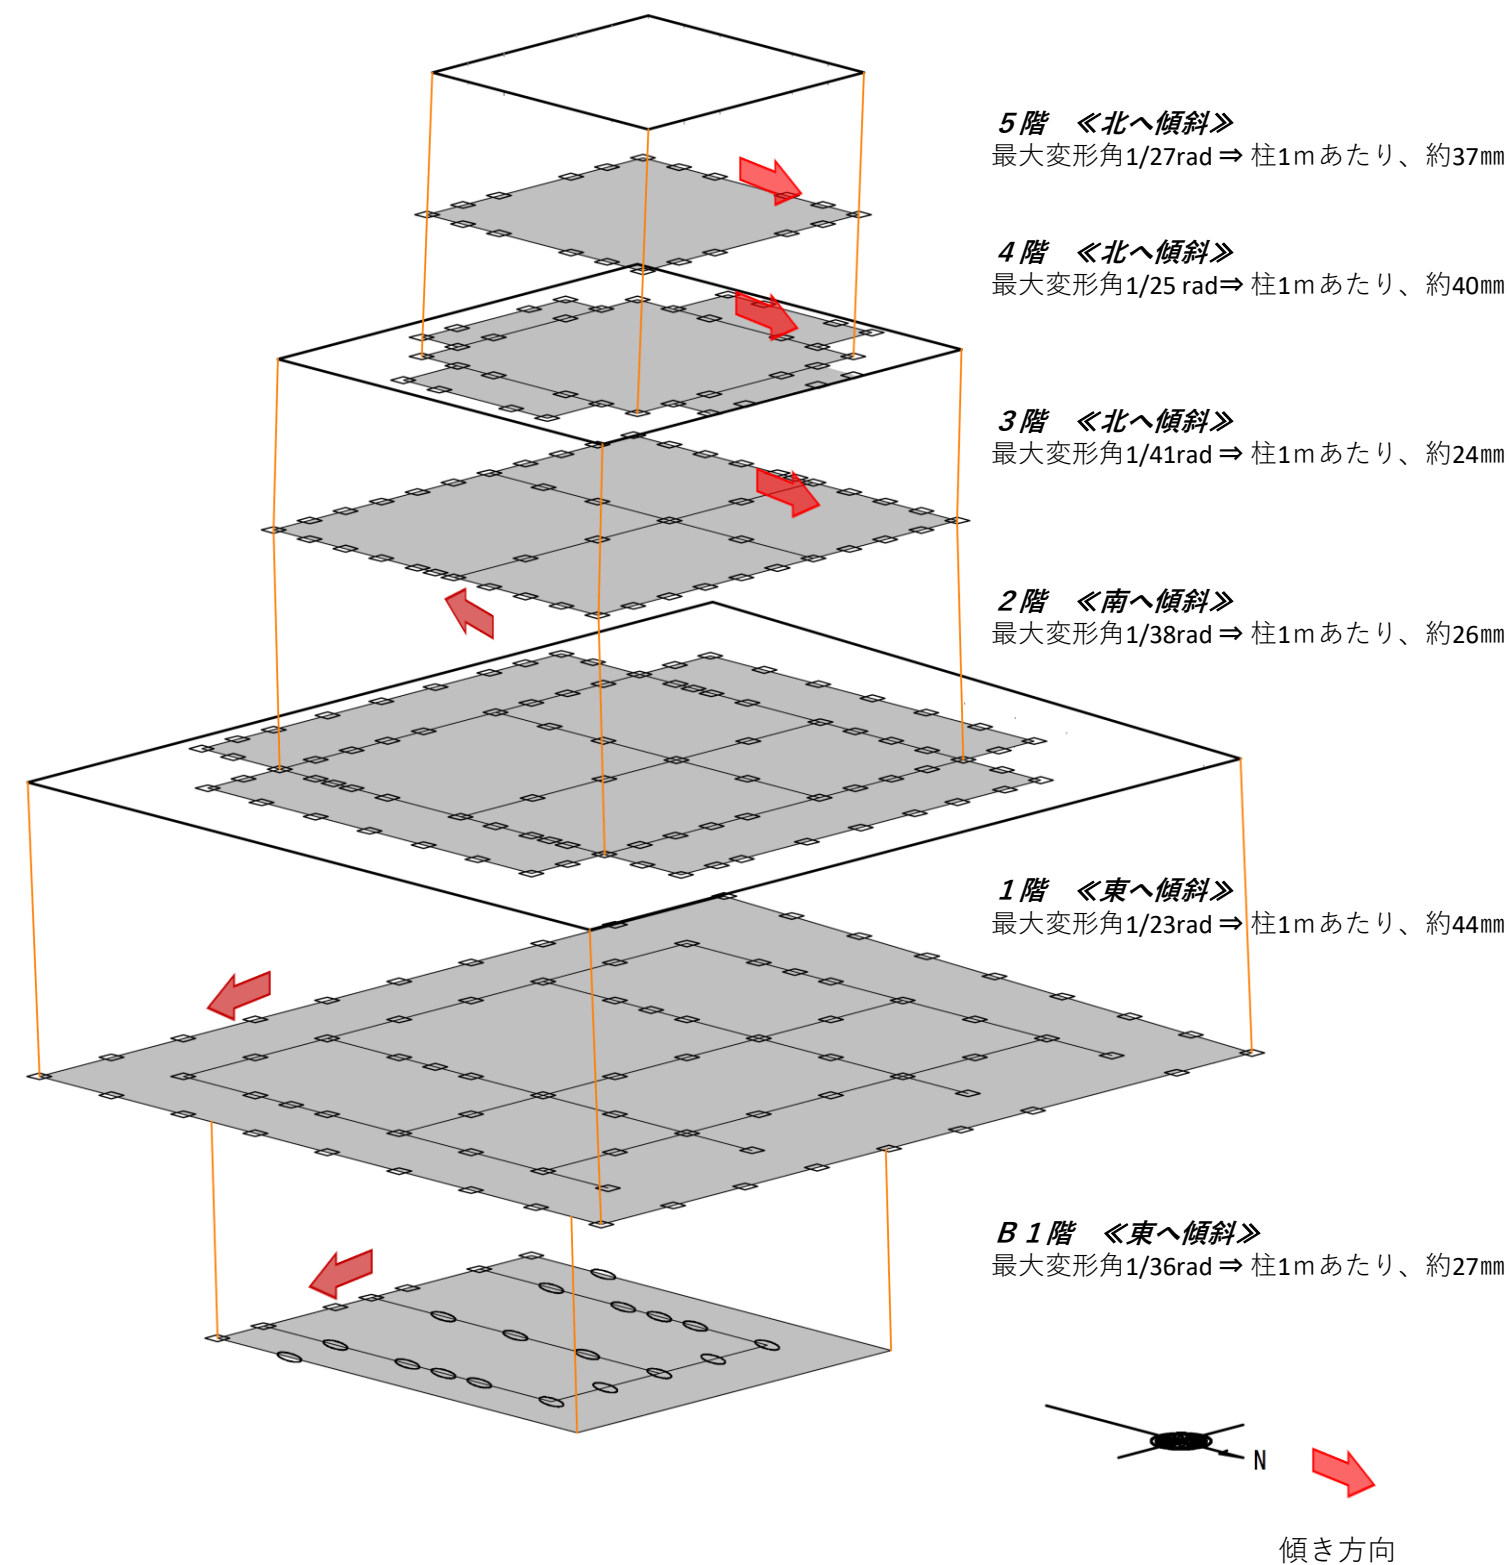
柱傾斜状態の全体傾向と被災後の各階最大値（rad）

- ・ 柱の傾斜が各階で見られ、各階の層間変形角の最大値は1/23～1/41radと目視で傾きが分かる程大きい。
- ・ 1階（1/23）、4階（1/25）、5階（1/27）は、耐震診断の基準1/30を大きく上回っている。
- ・ 傾きの傾向として、1階は東側、4、5階は北側とねじれの状態にある。
- ・ 建物全体が変形していることから、確認できていない継手や仕口部の破損が危惧される。
