重要文化財宇土櫓下石垣の復旧について

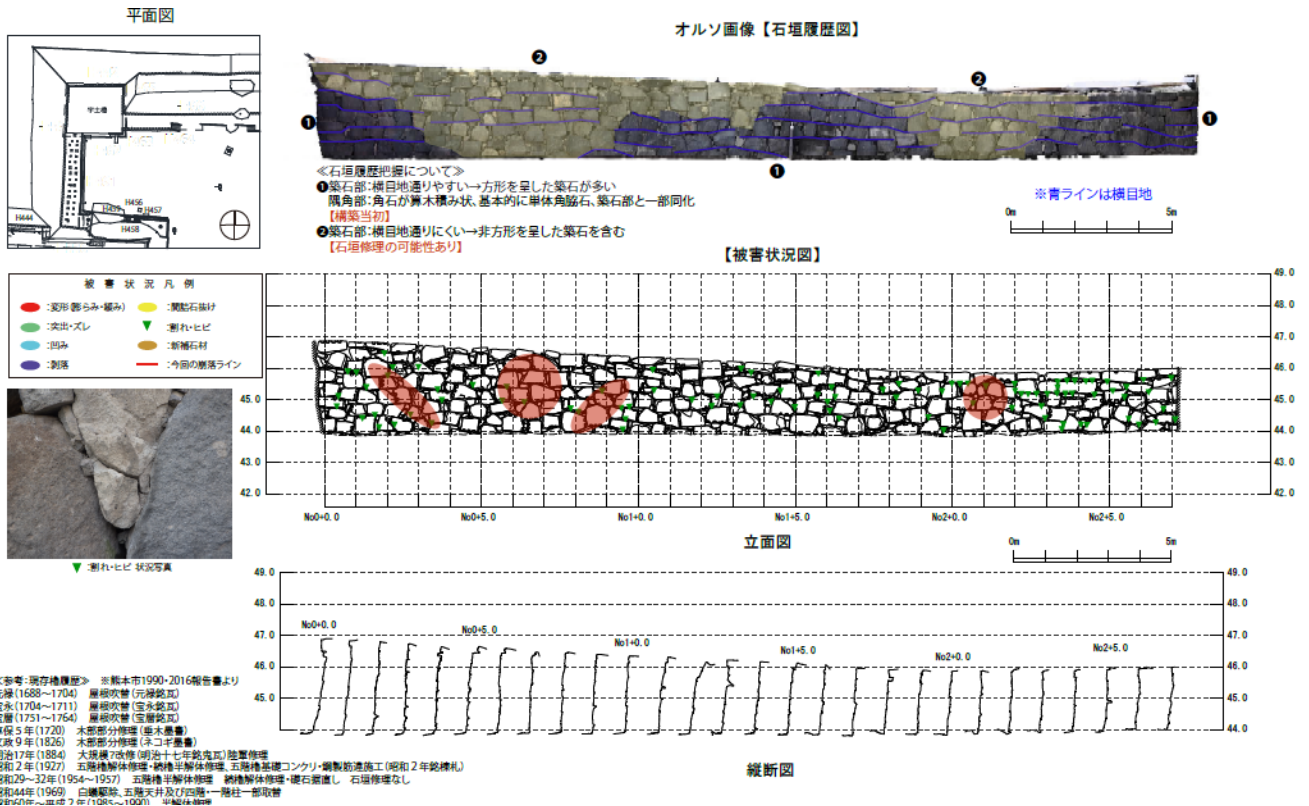
宇土櫓下石垣西面（H443）履歴・被害状況把握図

《石垣基礎把握について》  
❶築石部：横目地通りやすい→方形を呈した築石が多い  
隅角部：角石が算木積み状。基本的に単体角脇石、築石部と一部同化  
【構造当初】  
❷築石部：続櫓部分の一部天端より4段目程度が横目地通りにくい→非方形を呈した築石を含む  
【石垣修理の可能性あり】
