## ◆宇土櫓五階櫓下石垣のこれまでの検討経過

## ◆宇土櫓五階櫓下部石垣補強の検討方針

2020. 12. 15提示資料

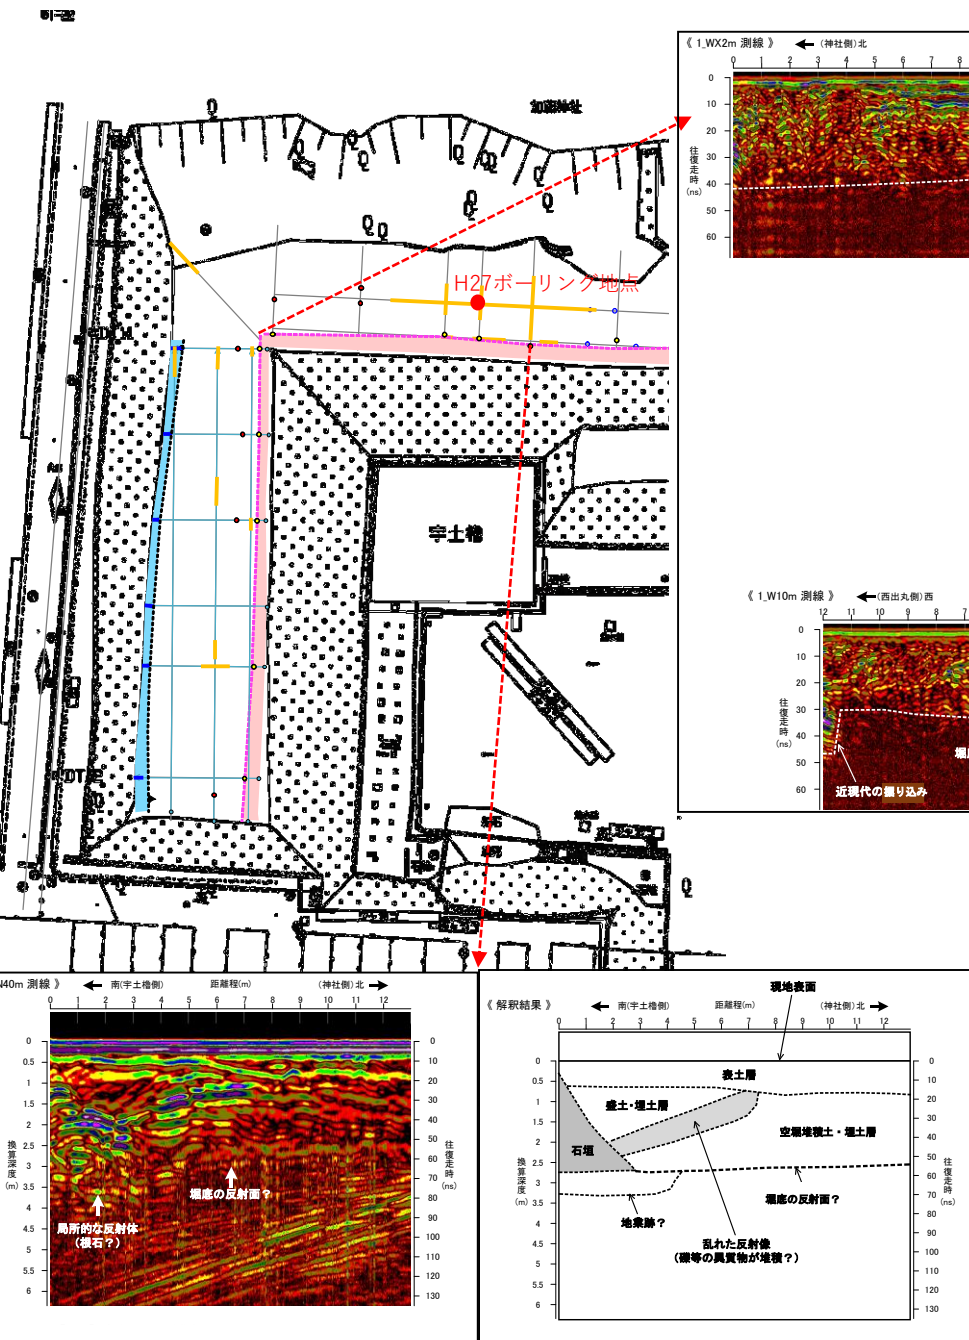
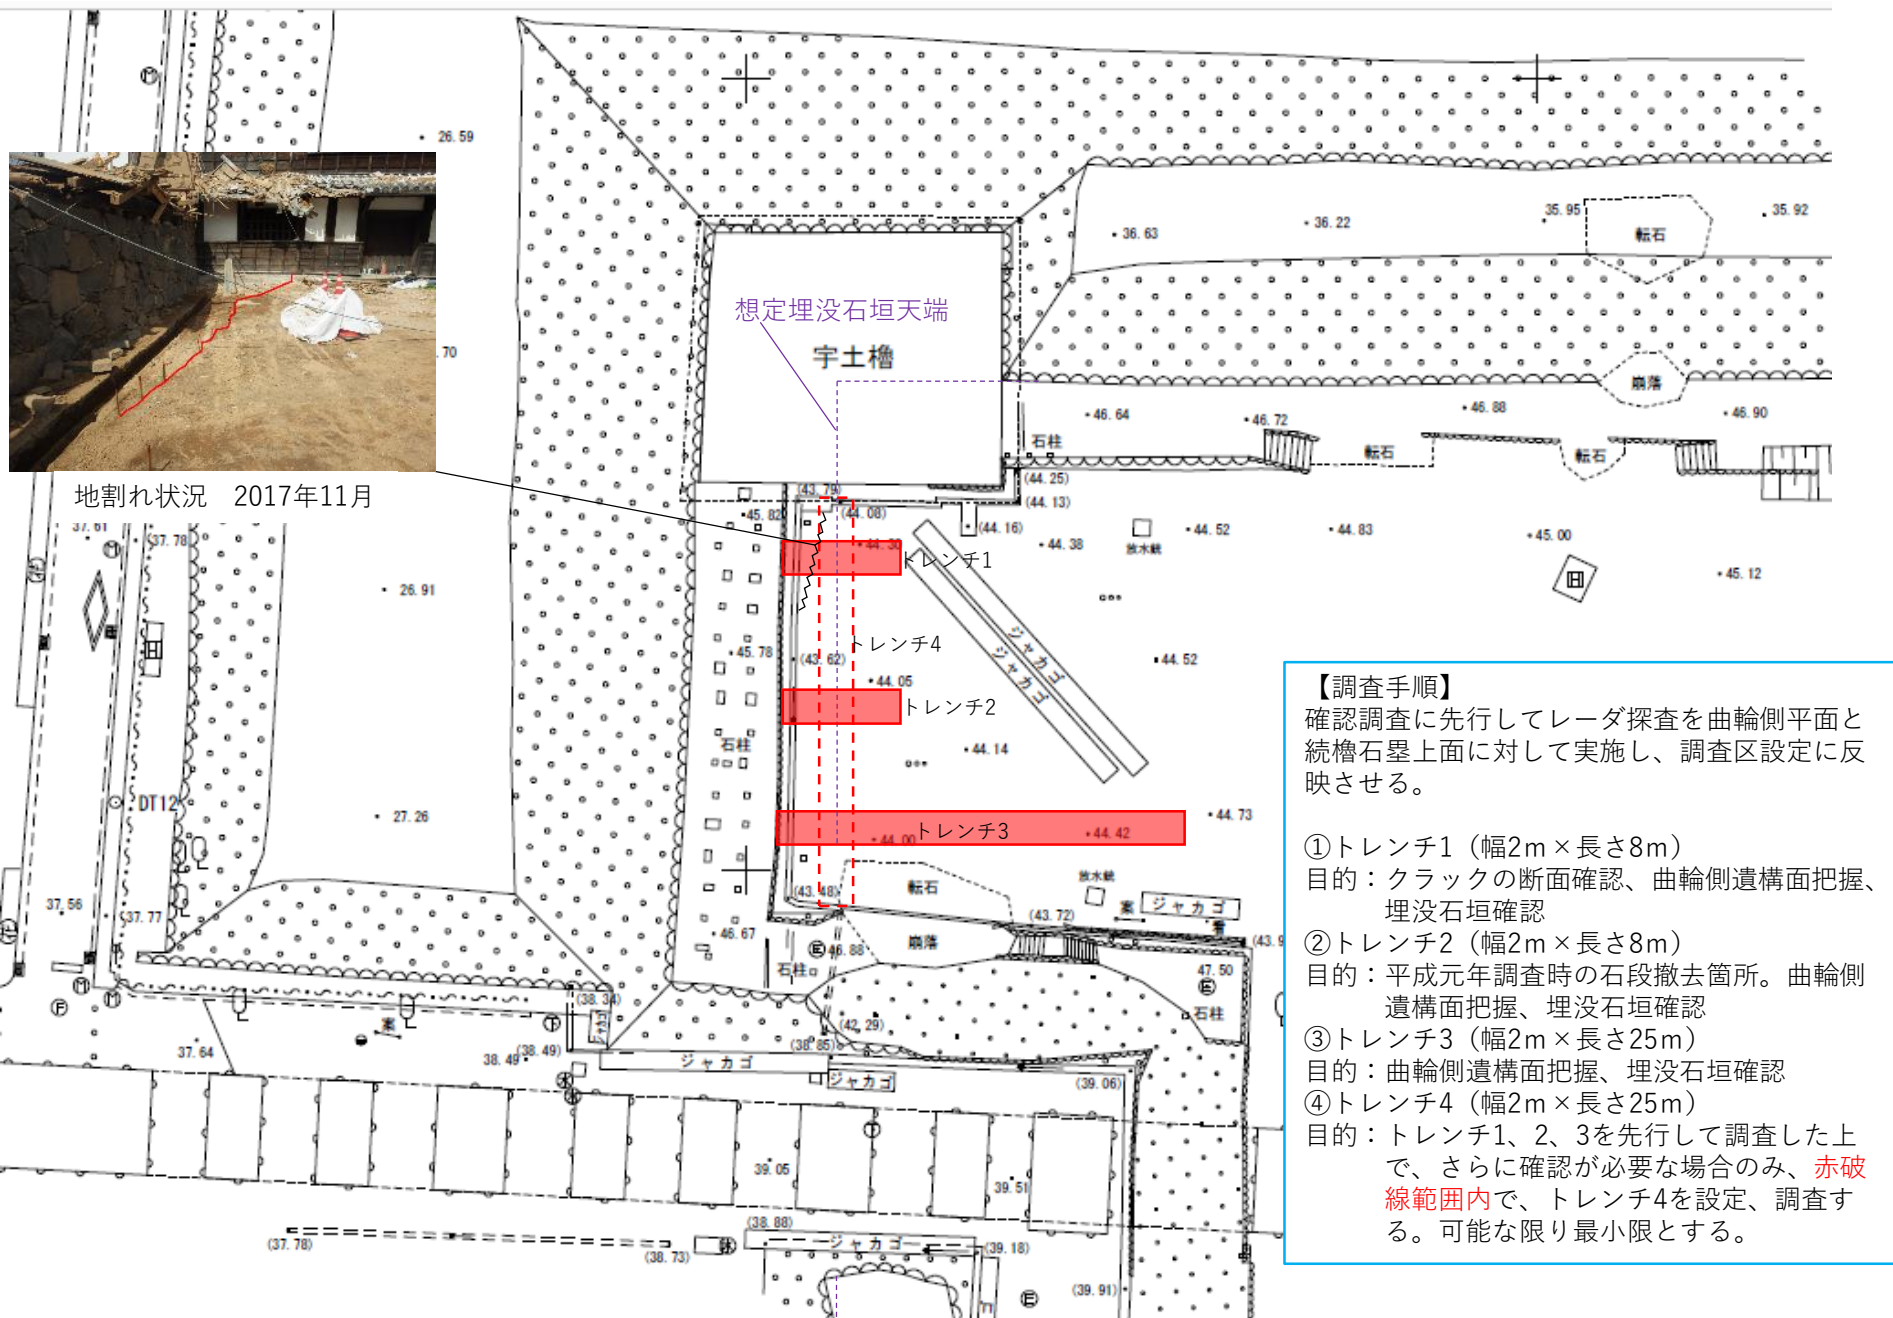
200HSアンテナによる測定（1区：宇土櫓下空堀）

【調査成果】  
○宇土櫓北面石垣 (H442)、西面石垣 (H443)  
現状の石垣底部から前面に約2~3m、現地表下約3m地点で根石を確認。  
○宇土櫓下空堀  
H443前面では現地表下約4mでA so-4砂質土となり、堀底と考えられる。  
H442前面では現地表下約3mで堀底と考えられる。
