H121(北面)  
オルソ写真【石垣履歴図】

H121(北面)  
被害状況図

H124をできる限り解体修理しない解体範囲案（③案）

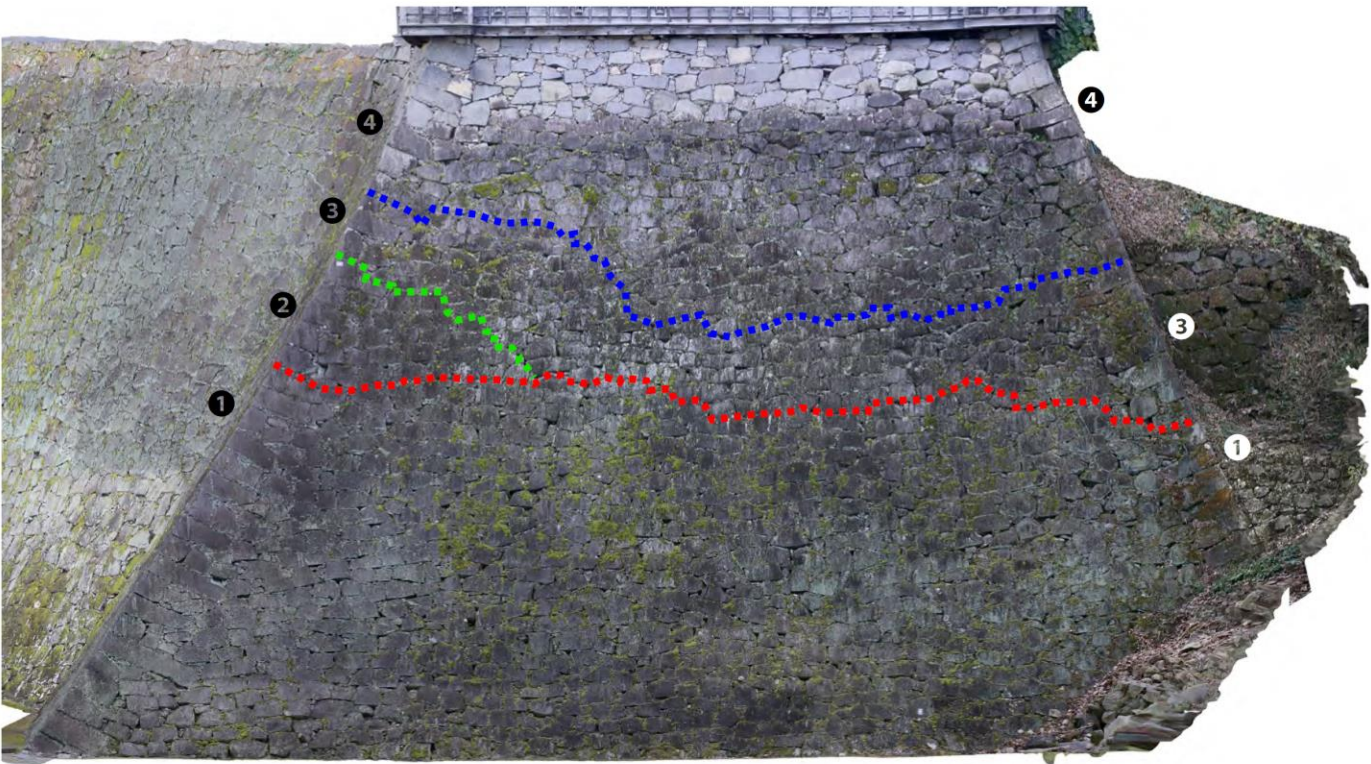
- 《石垣履歴把握について》
- ① 築石部：横目地通りにくい→非方形の築石が主体を成すが、方形を呈した築石も含む  
隅角部：角石が算木積み状、基本的に単体角脇石が築石部と一部同化  
【構築当初】
  - ② 築石部：水平方向に横目地が通る→方形を呈した築石  
隅角部：角石が算木積み状、基本的に単体角脇石が築石部と一部同化  
【1回目の石垣修理】
  - ③ 築石部：斜め方向に横目地が通る→方形を呈した築石  
隅角部：角石が算木積み状、基本的に単体角脇石が築石部と一部同化  
【2回目の石垣修理】
  - ④ 築石部：横目地通りにくい→非方形を呈した築石  
隅角部：角石が算木積み状、基本的に単体角脇石が築石部と一部同化  
【3回目の石垣修理】

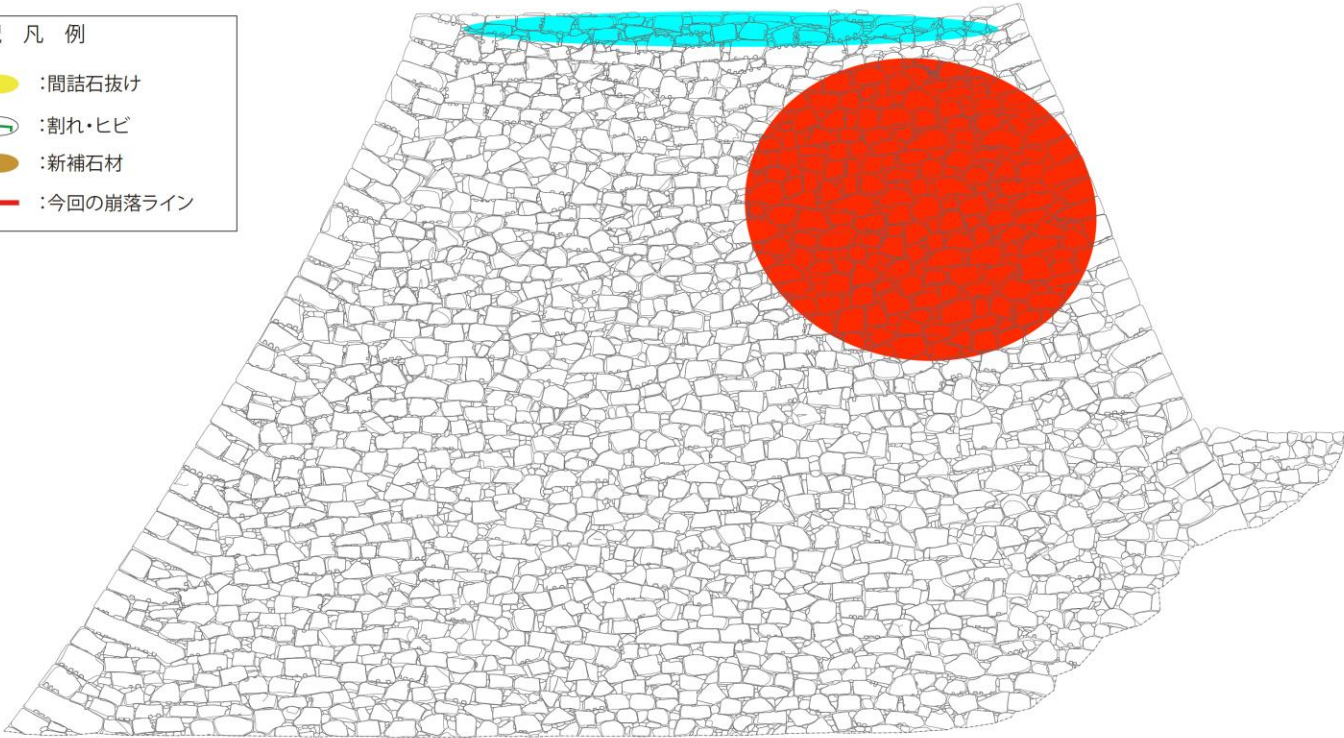
※近接での詳細調査は未実施。

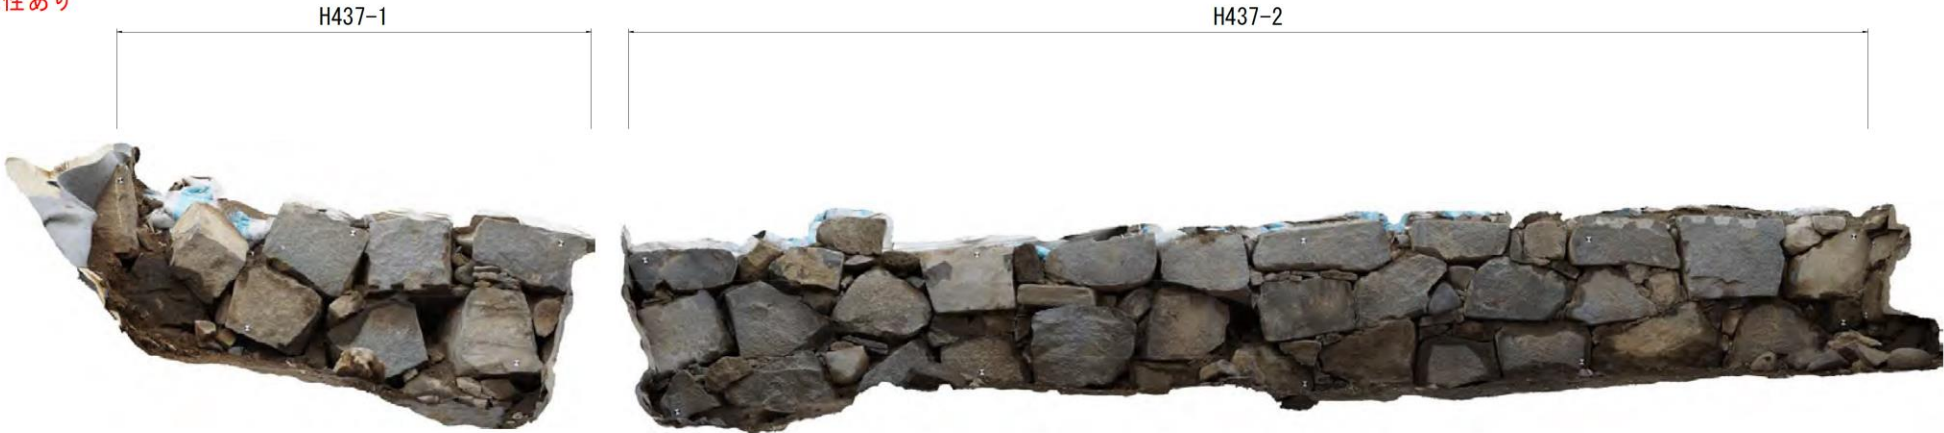
H437-1、H437-2  
オルソ写真【石垣履歴図】

- ① 築石部：方形の築石が主体を成すが、非方形の築石も含む
- ※H121平櫓外側石垣の3回目の石垣修理に該当する可能性あり

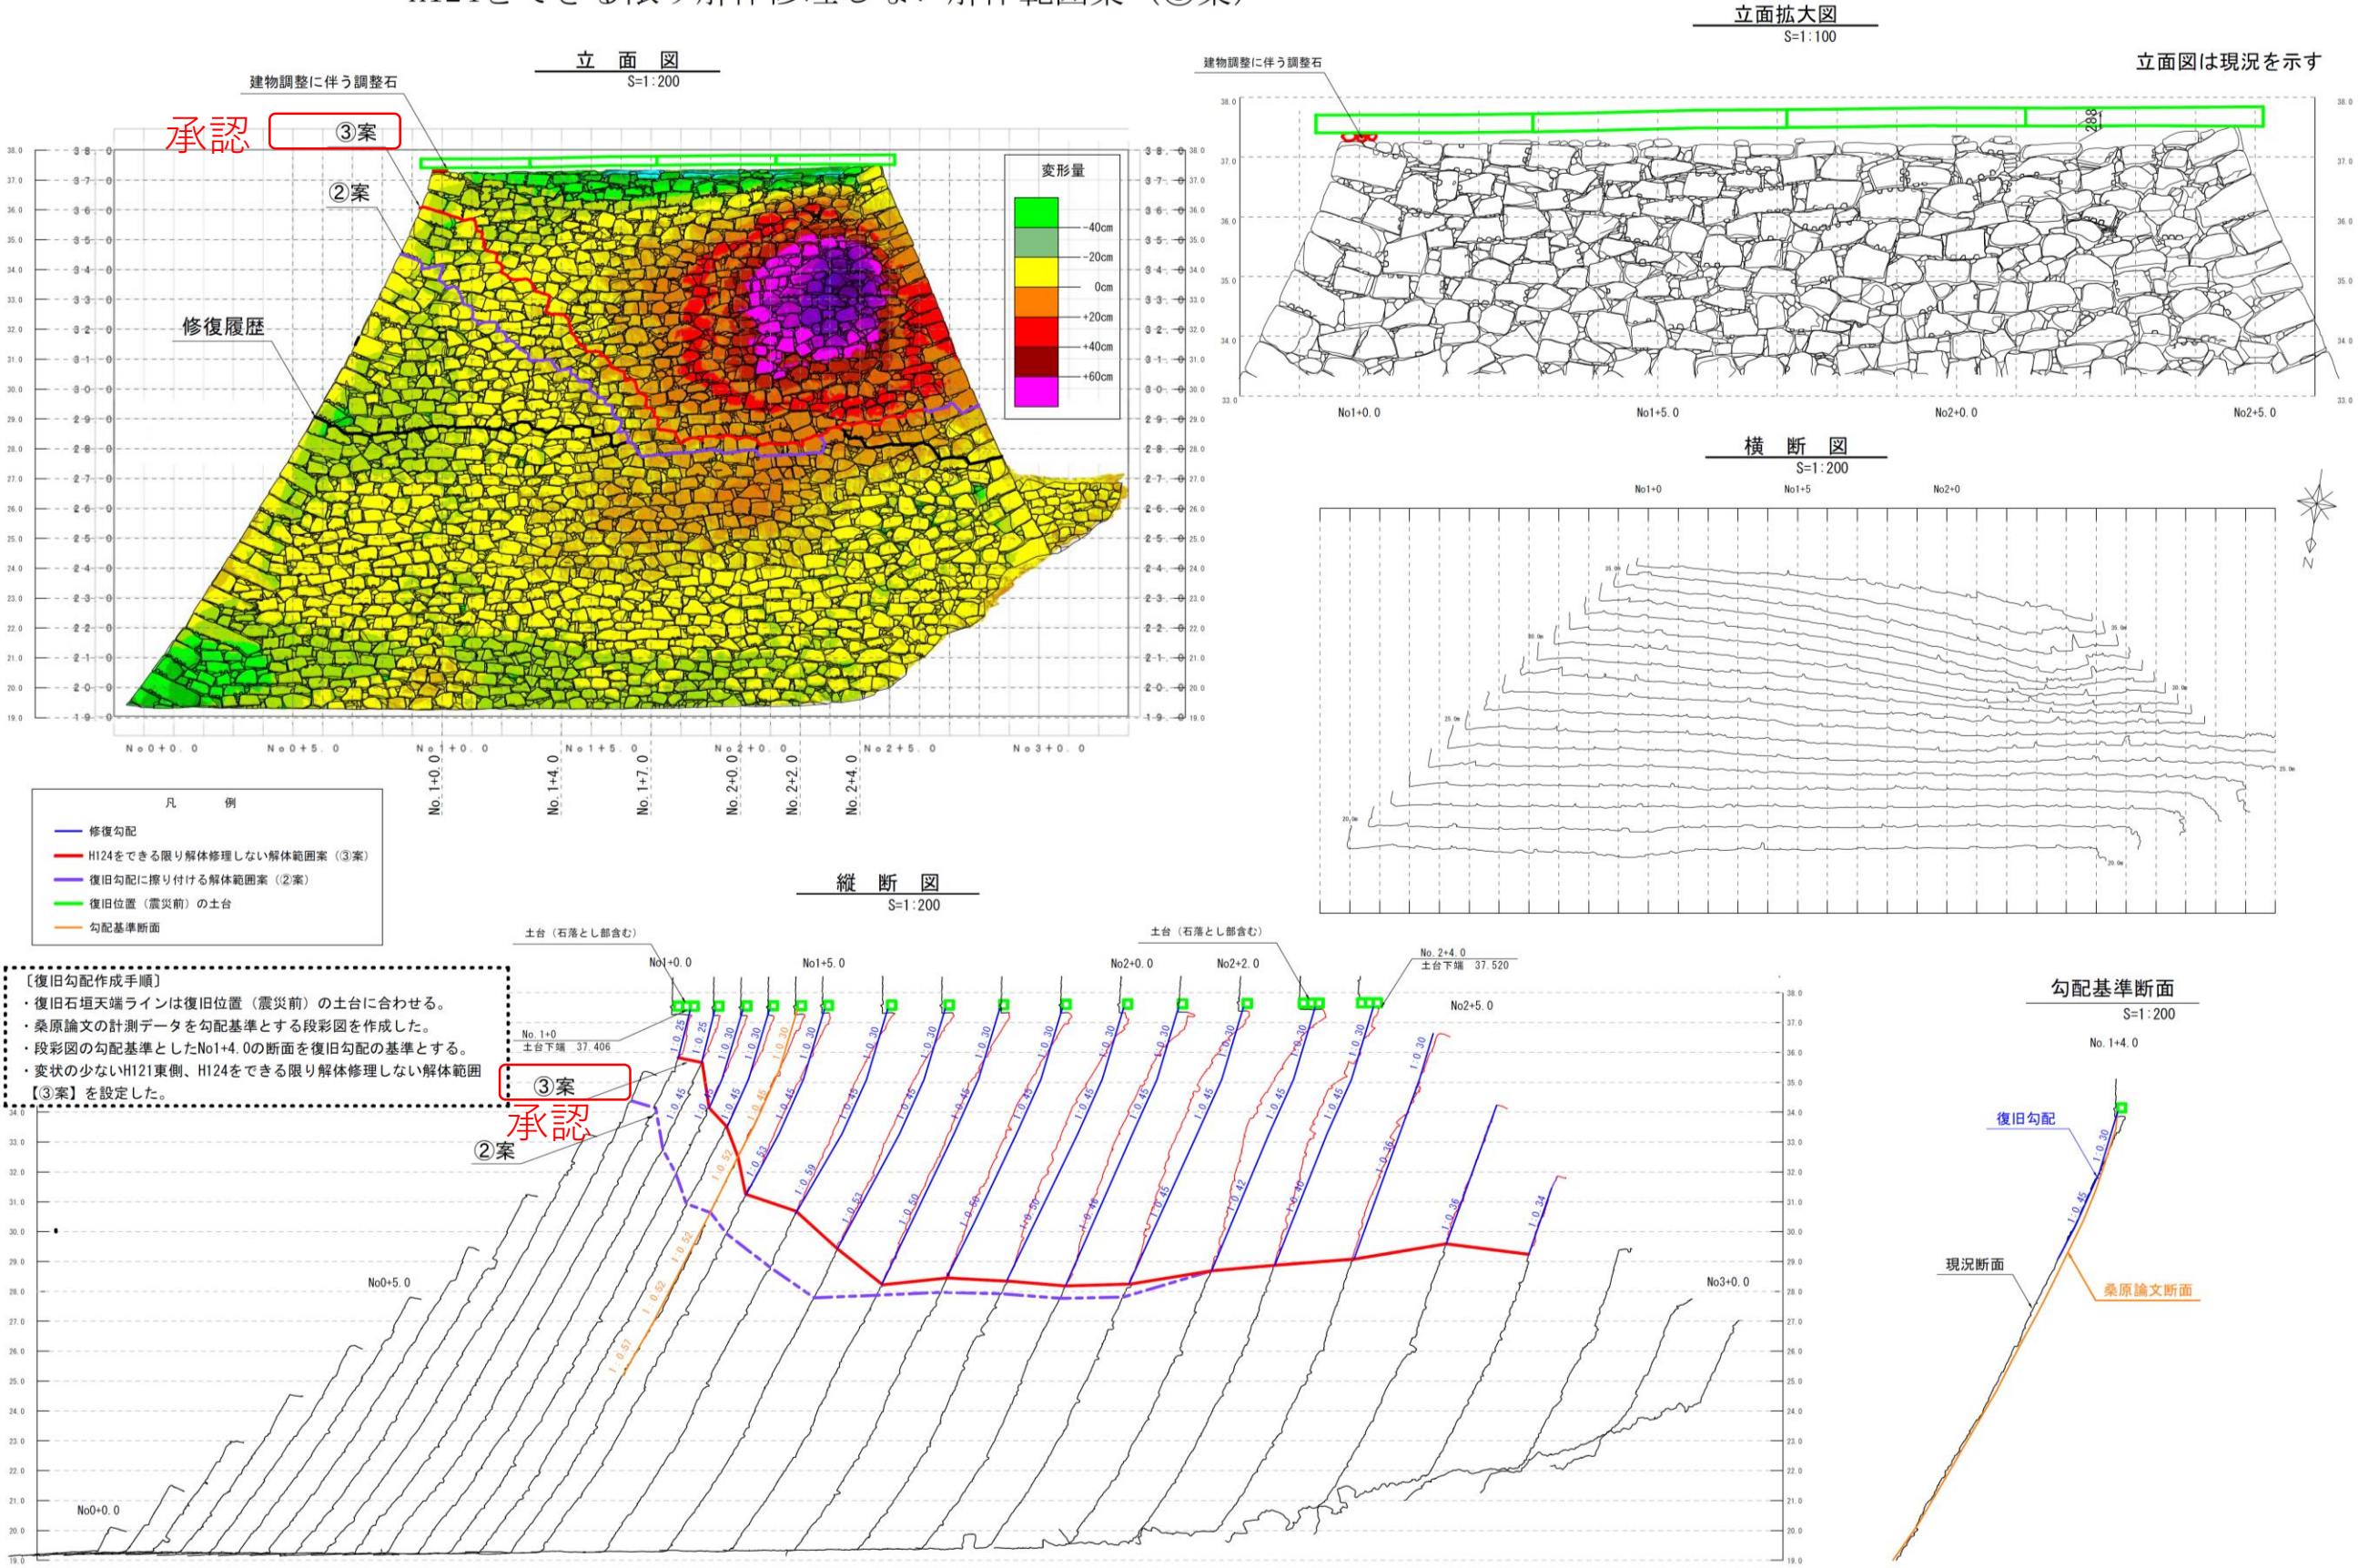
H121、H122、H124解体修理範囲（右図赤塗箇所）承認【10.9合同WG】  
H143-1・H146-4・H437-1・H437-2 ・H438-1は解体修理範囲に含まれる
