### 1. 飯田丸五階櫓台石垣（H266～H269）復旧措置の検討【検討】

5月31日：第1回文化財修復検討委員会 ○飯田丸五階櫓台石垣（H266～H269）復旧措置の検討

## ■ 補強対象とする石垣面について

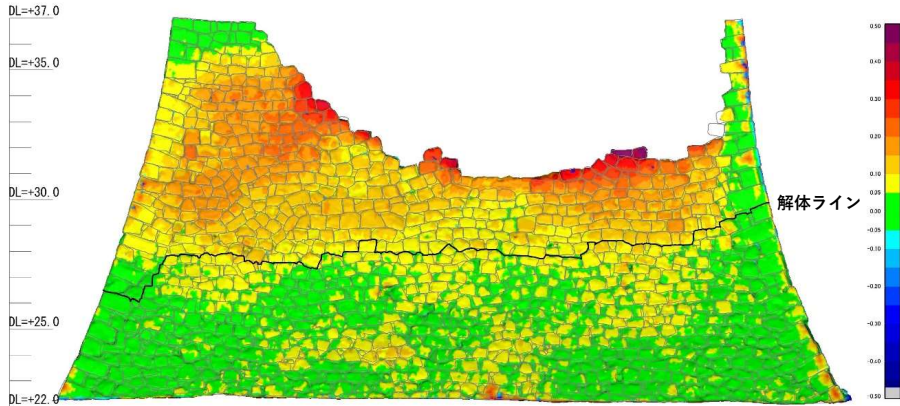
| 石垣面 | 南面（東面） | | | | 西面（北面） | | | | | |
|---|---|---|---|---|---|---|---|---|---|---|
| 被害状況 | <div></div> <p>段彩図 H268（南面）</p> <p>・ 上部約 6 m の崩壊、崩壊部より 2 ～ 3 m 程度下部まではらみ出し</p> | | | | <div></div> <p>段彩図 H267（西面）</p> <p>・ 上部から約 3 m ～ 7 m 位置にはらみだし</p> | | | | | |

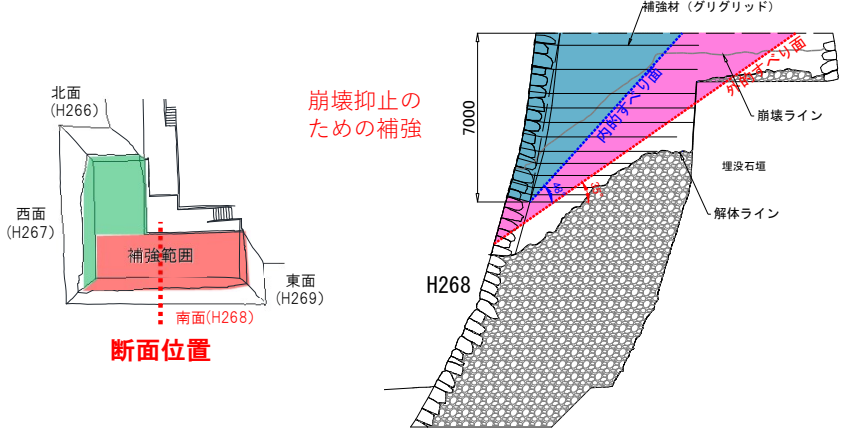
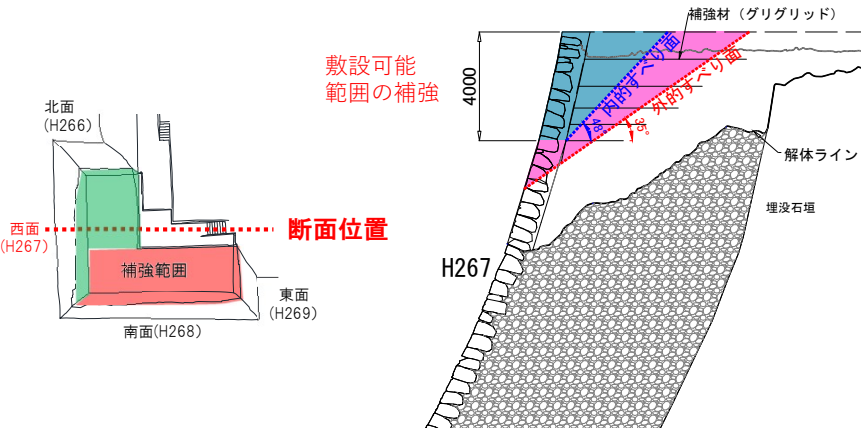
| 石垣面 | 南面（東面） | | | | 西面（北面） | | | | | |
|---|---|---|---|---|---|---|---|---|---|---|
| | 内的安定の検討<br>（補強内部を通るすべりに対する照査） | | レベル2<br>地震動<br>（Kh=0.20） | OK | | 内的安定の検討<br>（補強内部を通るすべりに対する照査） | | レベル2<br>地震動<br>（Kh=0.20） | OK | |
| | 外的安定の検討<br>（補強領域自体の安定性照査） | | | OK | | 外的安定の検討<br>（補強領域自体の安定性照査） | | | OK | |
| 全体安定の検討<br>（補強領域の外側・内部を横切るすべりに対する照査） | | OK | | H=7m | 全体安定の検討<br>（補強領域の外側・内部を横切るすべりに対する照査） | | OK | | H=4m | |

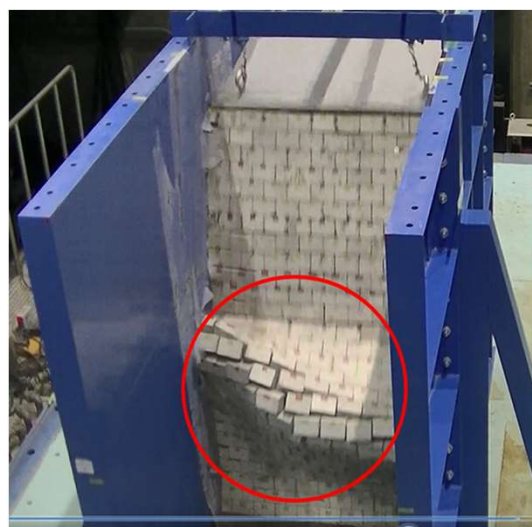
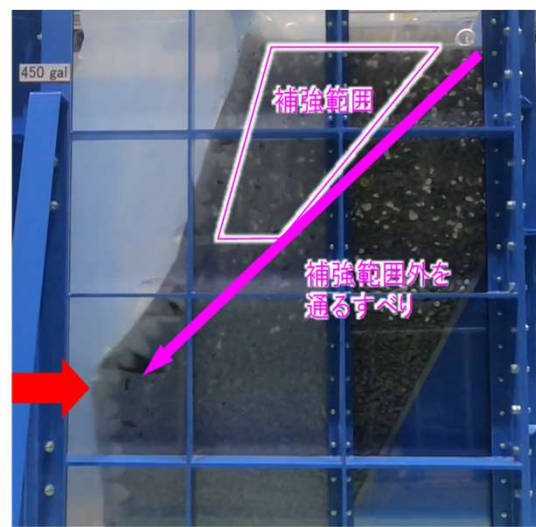
補強範囲の背面を通るすべり（R1年度振動台実験Case3 450gal加振時）

- ・ ②外的安定の検討において、地震時最大土圧を算定した際に得られる仮想すべり面が、仮想擁壁の背面下端を通過することで**過年度の振動台実験のような崩壊に至る（下図）ものと考え**、このすべりの抑止に必要な引張力をグリグリッドで負担するよう負担段数および仕様を決定

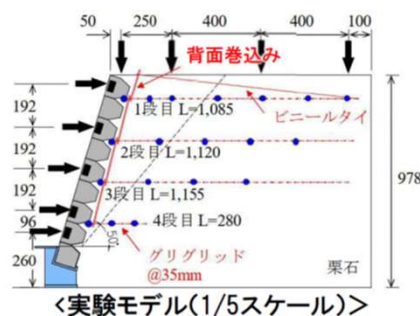
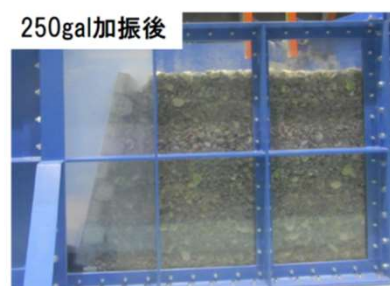
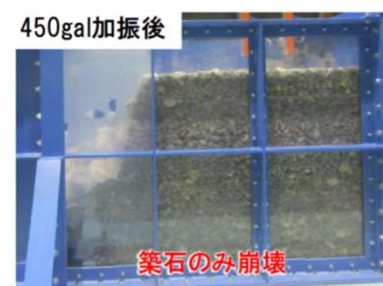
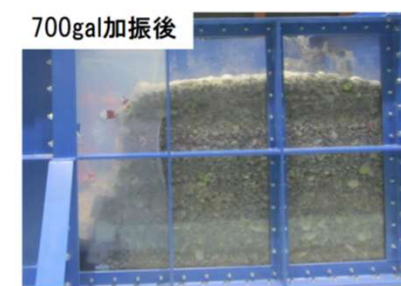
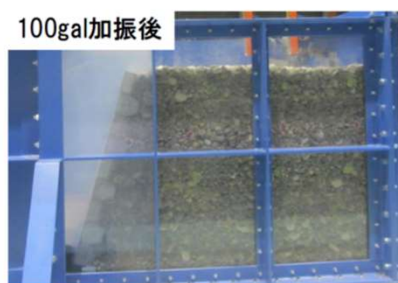
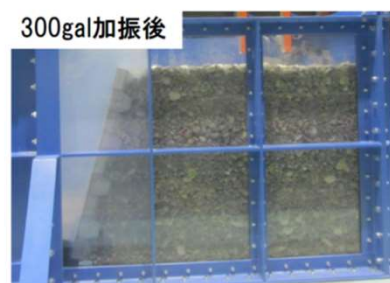
図-1 加振実験時の模型石垣の変形推移

⇒築石のみ崩壊するが、裏栗石は崩壊しない =大地震時でも櫓の土台として自立
