◆これまでの委員会での主な報告内容

【2017. 9. 28修復検討部会】本丸御殿建物の被害状況調査

◆今回の委員会での報告・審議事項

令和3年度復旧設計対象石垣位置図

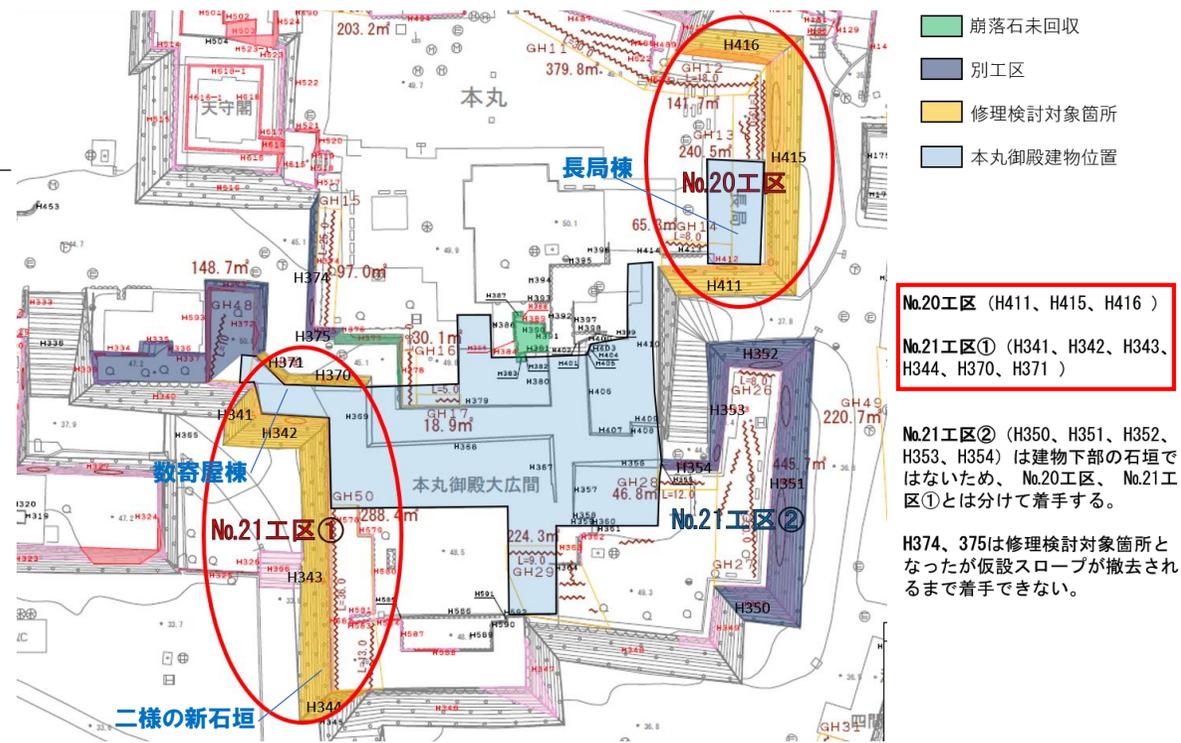
No.20工区 (H411、H415、H416)

No.21工区① (H341、H342、H343、H344、H370、H371)

No.21工区② (H350、H351、H352、H353、H354) は建物下部の石垣ではないため、No.20工区、No.21工区①とは分けて着工する。

H374、375は修理検討対象箇所となったが仮設スロープが撤去されるまで着手できない。

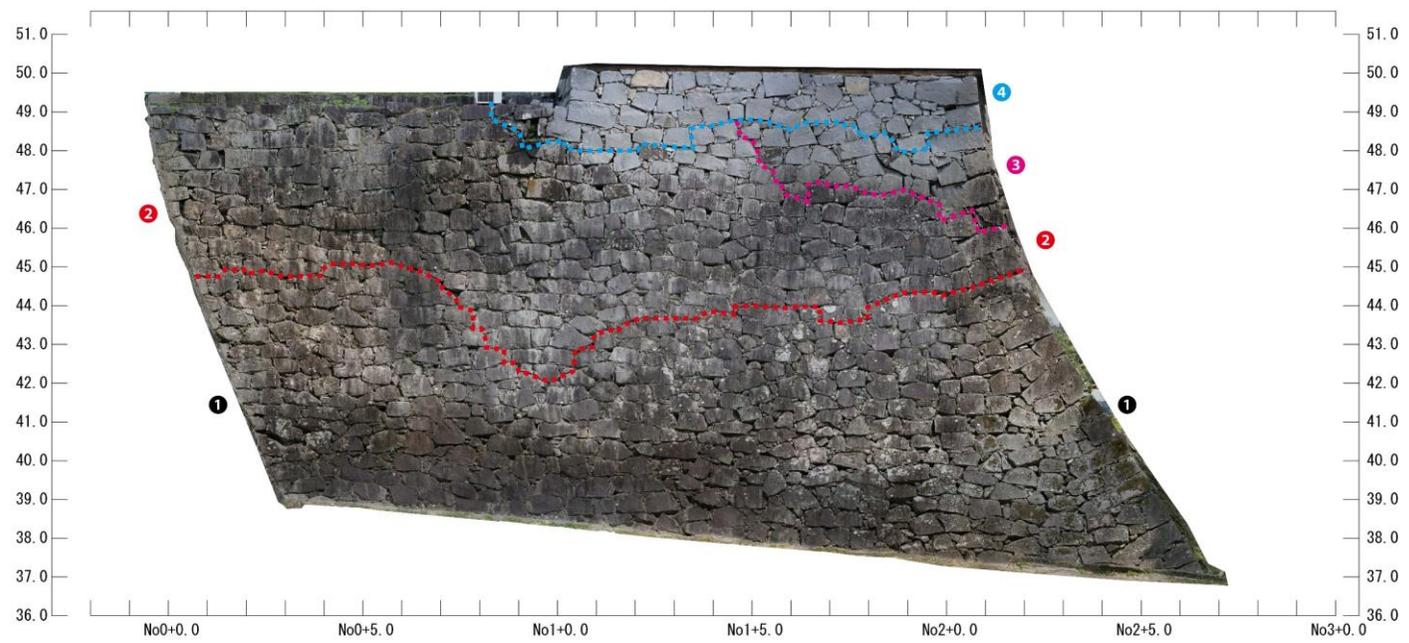
立面図

- 《石垣履歴把握について》
- 熊本城石垣 2期 (1599~1600年頃) 【構築当初】
 - 熊本城石垣 4期 (1611~1624年頃) 【修理1】
 - 熊本城石垣 6期 (1632~1871年) 【修理2】
 - 築石部: 横目地通らない→非方形を呈した築石を多く含む
 - 文化財修理(平成期) 【修理3】

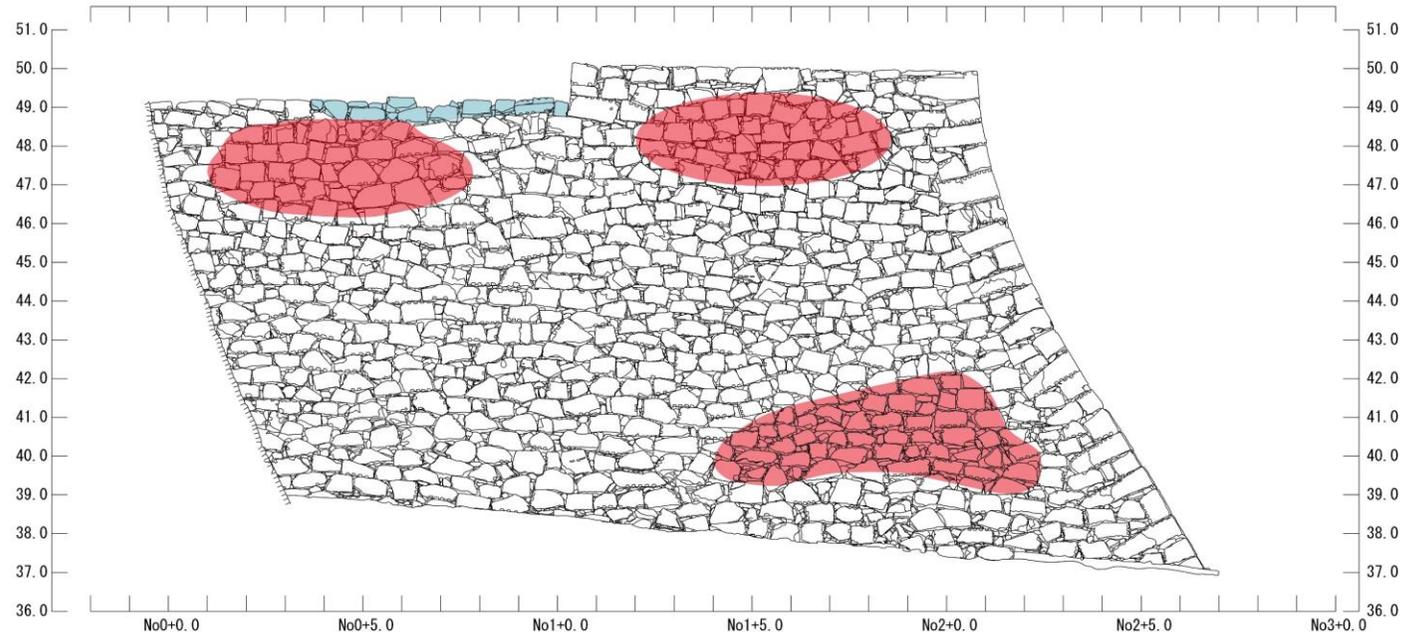
- ◀石垣履歴把握について▶
- ① 熊本城石垣 2期 (1599~1600年頃) 【構築当初】
 - ② 熊本城石垣 4期 (1611~1624年頃) 【修理 1】
 - ③ 熊本城石垣 6期 (1632~1871年) 【修理 2】
築石部:横目地通りやすい
→長方形を呈した築石が多い(押さえ補強の石垣)
 - ④ 熊本城石垣 6期 (1632~1871年) 【修理 3】
築石部:横目地通りやすい
→非方形を呈した築石を含む
 - ⑤ 熊本城石垣 6期 (1632~1871年) 【修理 4】
築石部:横目地通りやすい
→非方形を呈した築石を含む
- ※修理 3と修理 4の新旧関係有無は不明
⑥ 文化財修理(昭和期)【修理 5】 モルタル施工
⑦ 文化財修理(平成期)【修理 6】

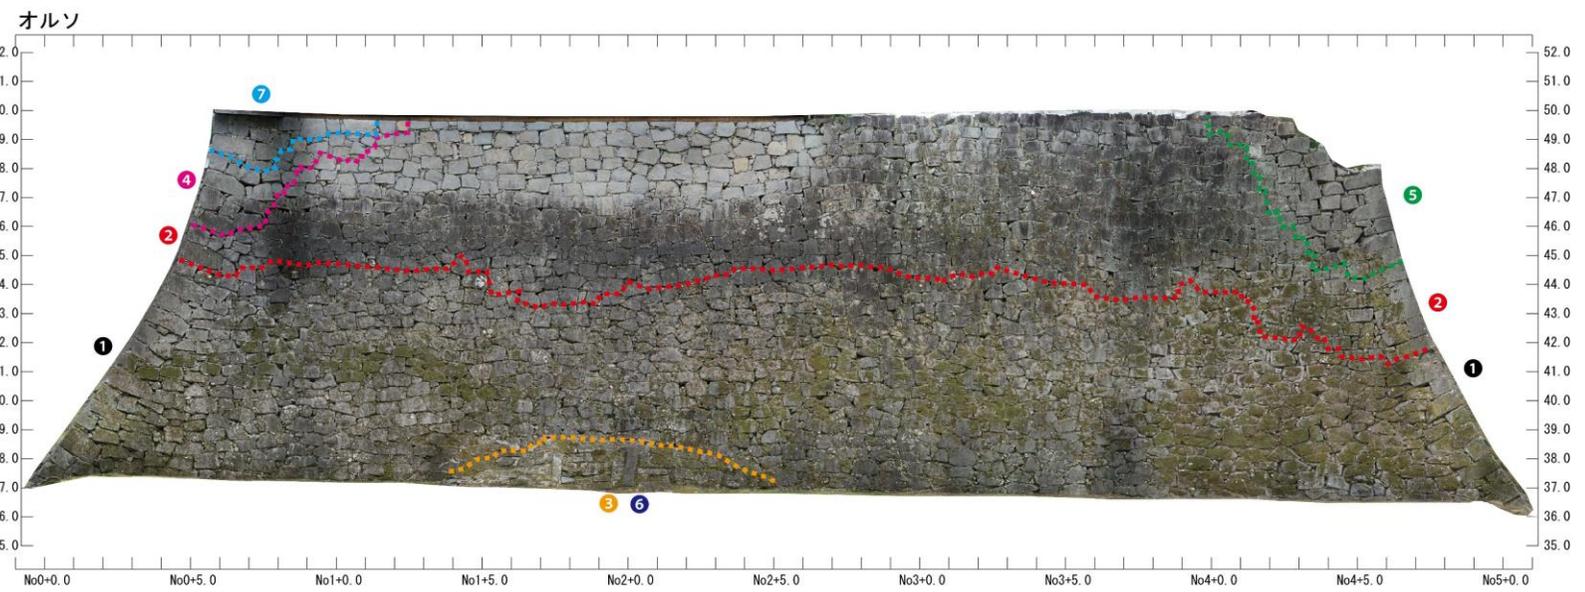
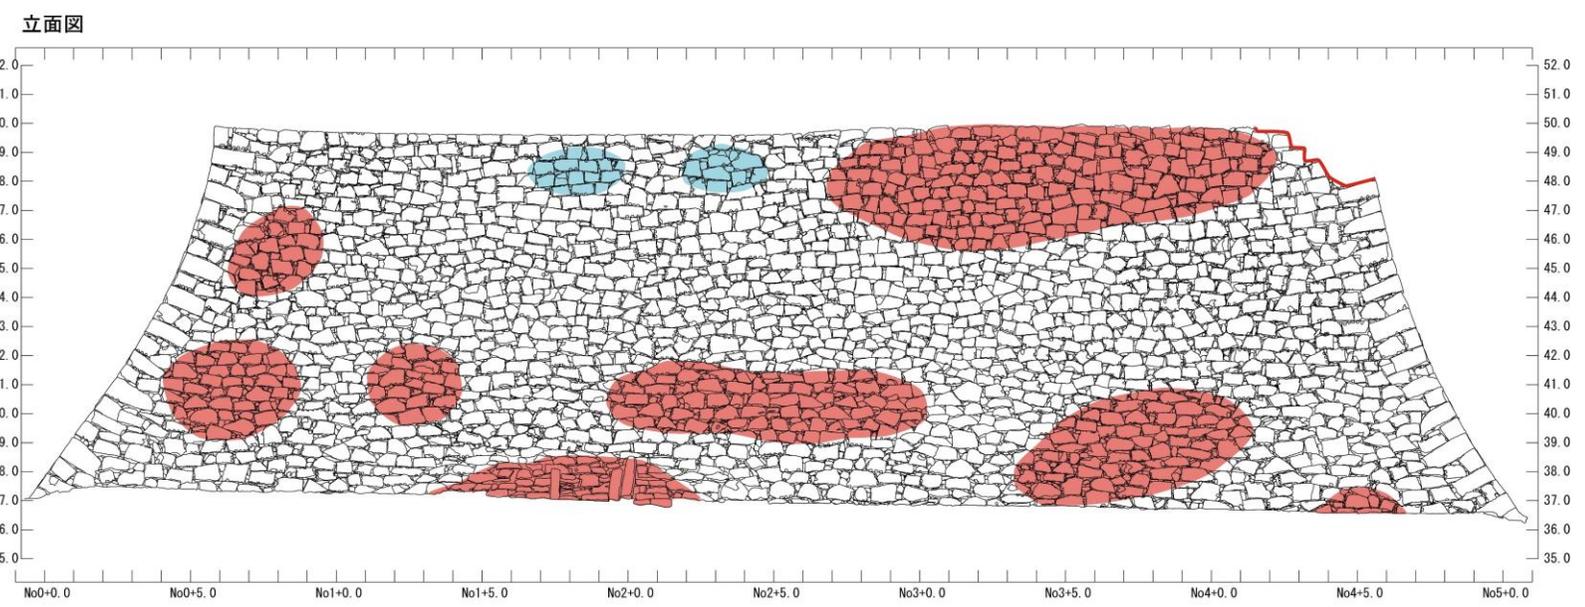
《石垣履歴把握について》
 ① 熊本城石垣 2期 (1599~1600年頃) 【構築当初】
 ② 熊本城石垣 4期 (1611~1624年頃) 【修理 1】
 ③ 熊本城石垣 6期 (1632~1871年) 【修理 2】
 築石部: 横目地通りやすい→非方形を呈した築石を含む

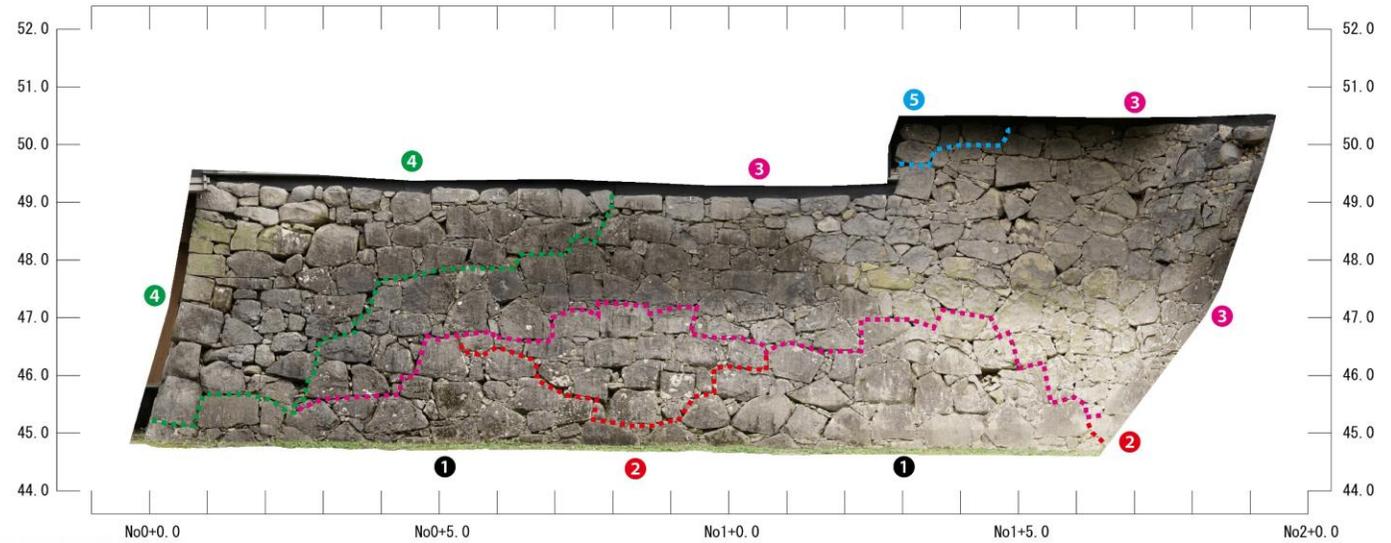
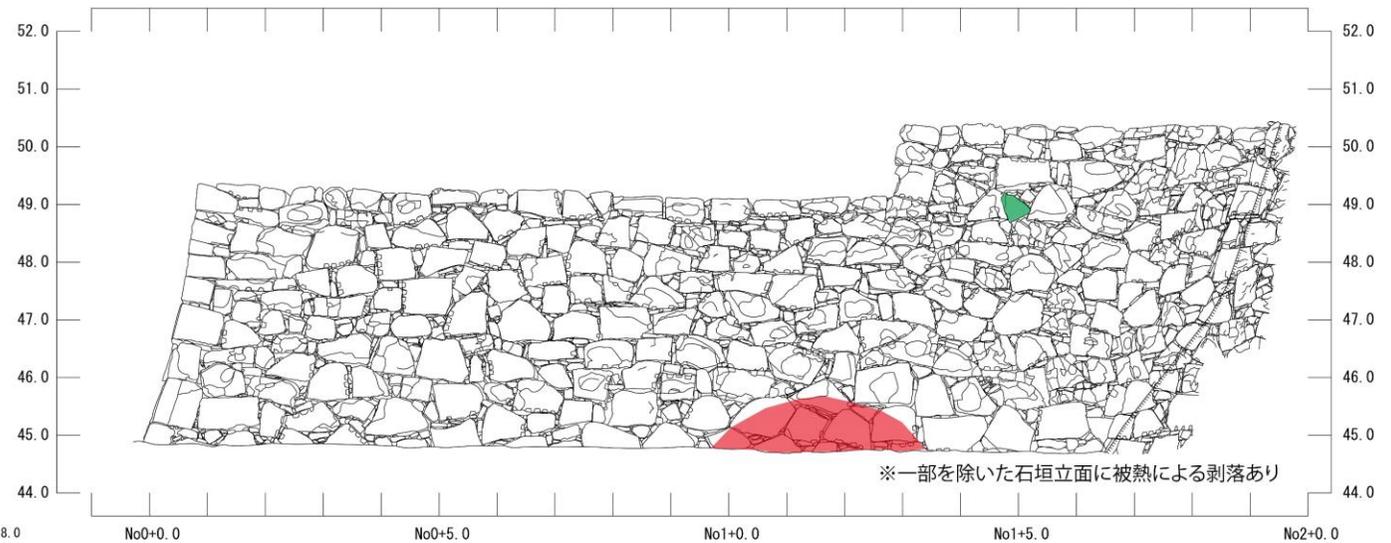
立面図

- ① 熊本城石垣 2期 (1599~1600年頃) 【構築当初】
- ② 熊本城石垣 4期 (1611~1624年頃) 【修理 1】
- ③ 熊本城石垣 6期 (1632~1871年) 【修理 2】築石部: 横目地通らない→非方形を呈した築石を多く含む
- ④ 熊本城石垣 6期 (1632~1871年) 【修理 3】築石部: 横目地通りやすい→方形を呈した石材が多い(修理 2 築石よりサイズが小さい)
- ⑤ 文化財修理(平成期) 【修理 4】

※一部を除いた石垣立面に被熱による剥落あり

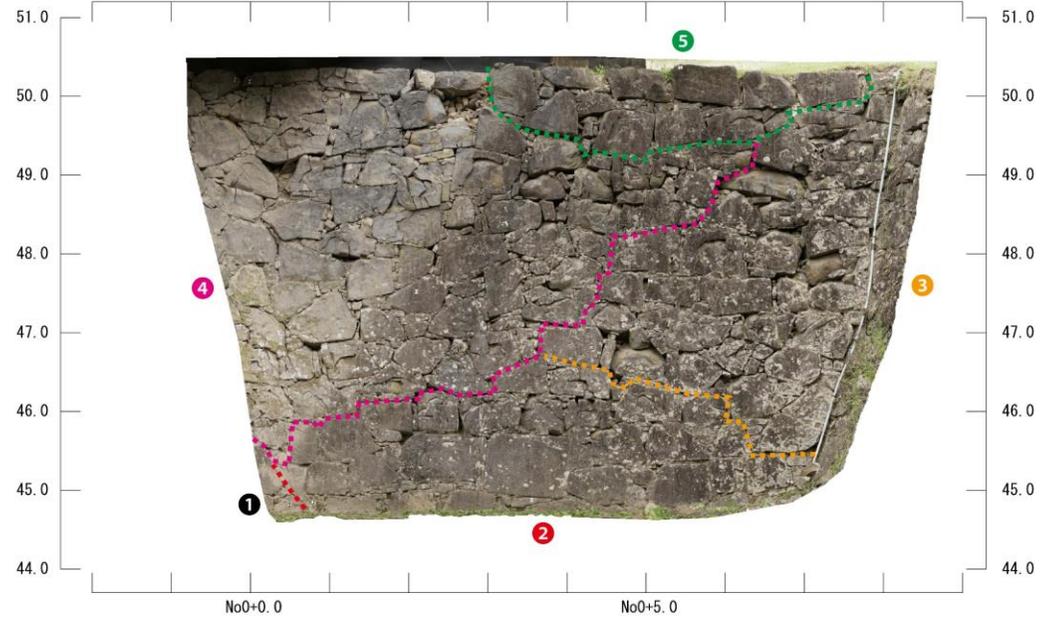
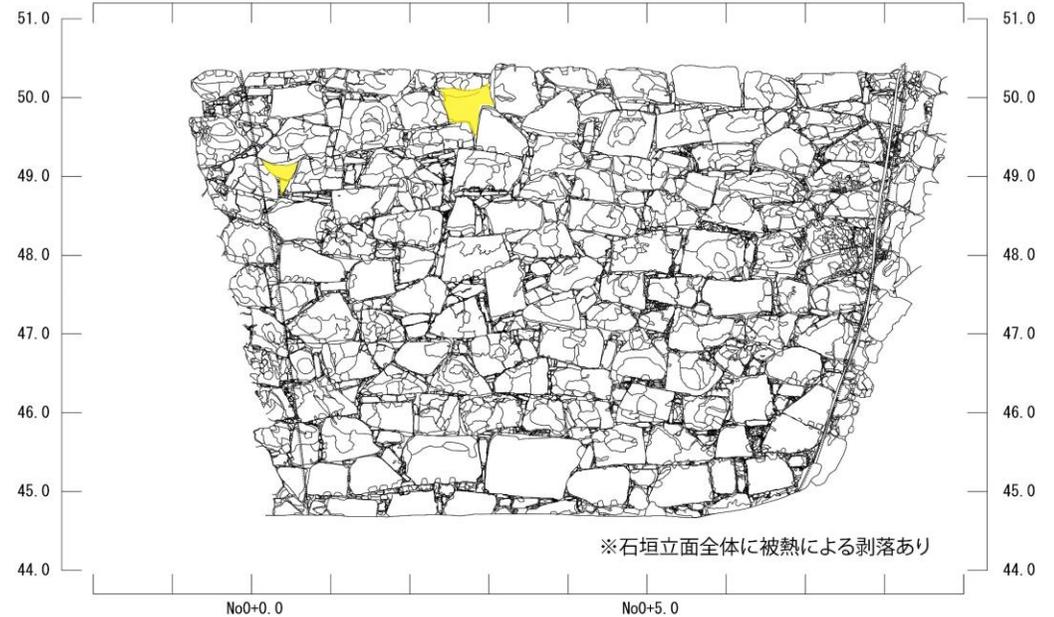
立面図

- ① 熊本城石垣 2期 (1599~1600年頃) 【構築当初】
- ② 熊本城石垣 4期 (1611~1624年頃) 【修理 1】
- ③ 熊本城石垣 6期 (1632~1871年) 【修理 2】築石部:横目地通らない→非方形・方形を呈した築石混在
- ④ 熊本城石垣 6期 (1632~1871年) 【修理 3】築石部:横目地通らない→非方形を呈した築石を多く含む
- ⑤ 熊本城石垣 6期 (1632~1871年) 【修理 4】築石部:横目地通りやすい→方形を呈した石材が多い

※石垣立面全体に被熱による剥落あり

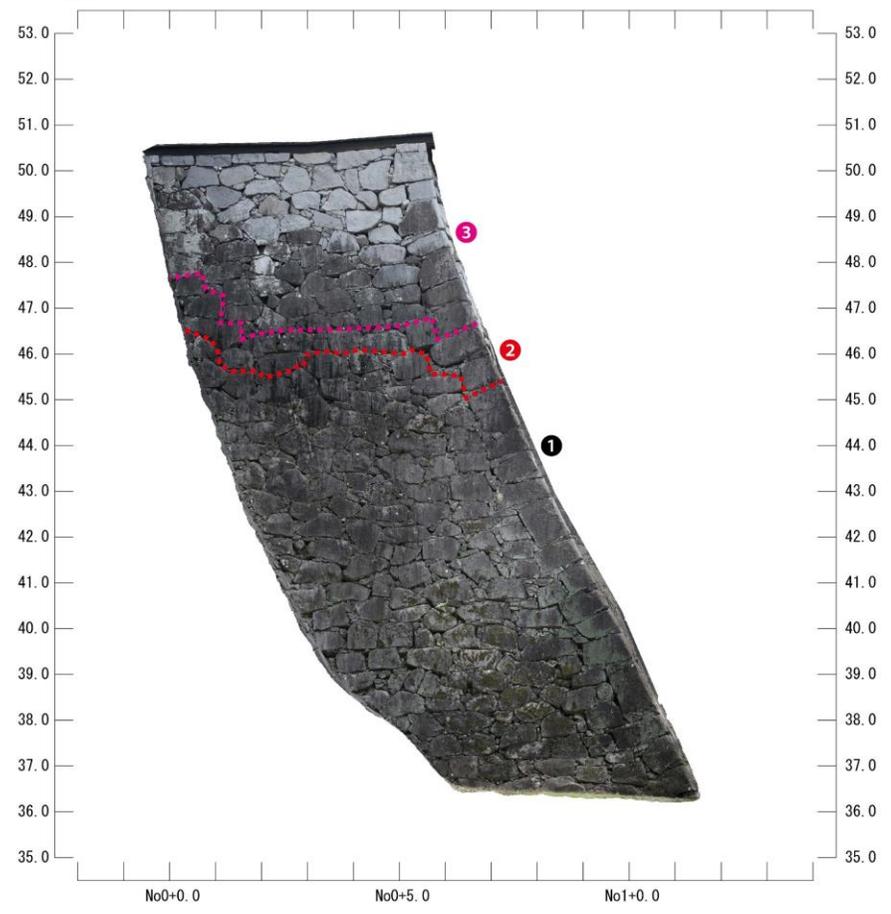
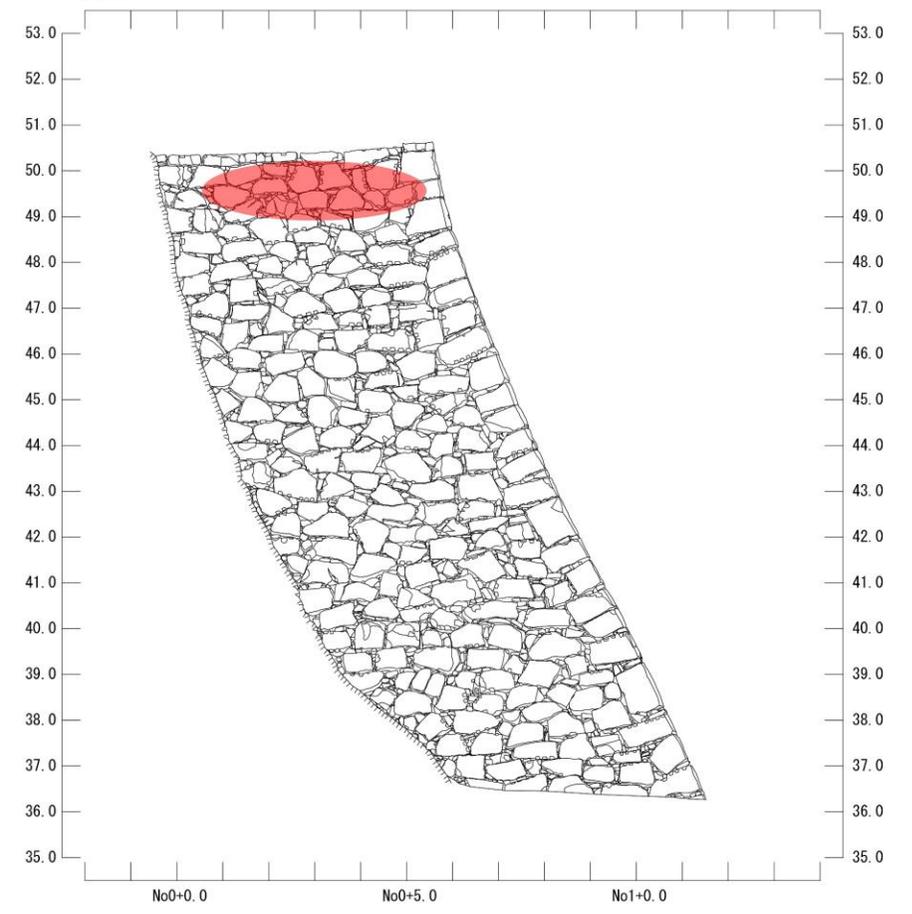
立面図

《石垣履歴把握について》
 ① 熊本城石垣 2期 (1599~1600年頃) 【構築当初】
 ② 熊本城石垣 5期 (1625~1632年) か 【修理 1】 築石部: 水平で横目地通る→方形を呈した築石
 ③ 熊本城石垣 6期 (1632~1871年) 【修理 2】 築石部: 横目地通りにくい→非方形を呈した築石含む

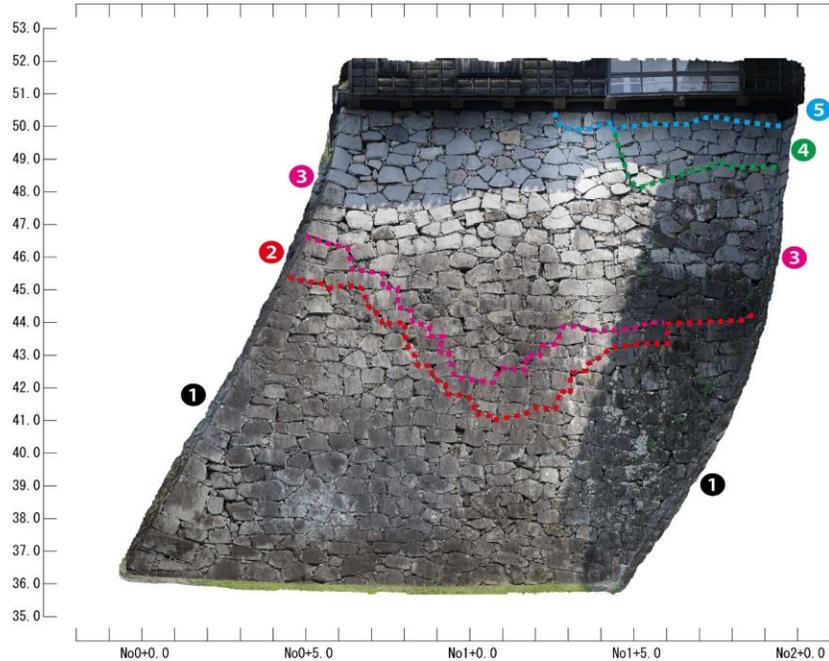
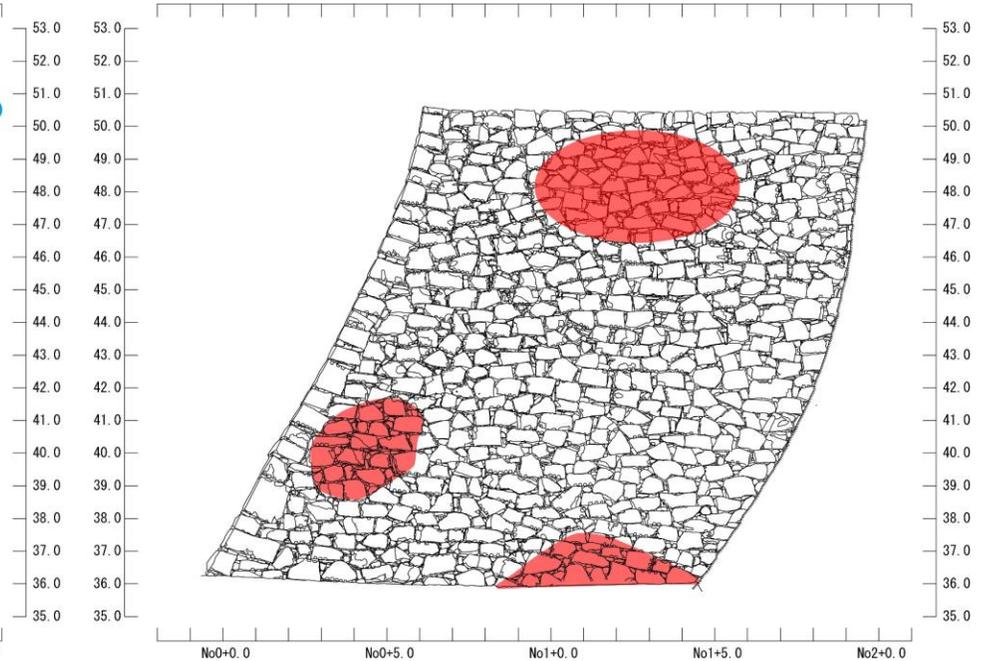
立面図

- ① 熊本城石垣 2期 (1599~1600年頃) 【構築当初】
- ② 熊本城石垣 5期 (1625~1632年) か 【修理 1】 築石部: 水平で横目地通る→方形を呈した築石
- ③ 熊本城石垣 6期 (1632~1871年) 【修理 2】 築石部: 横目地通りにくい→非方形を呈した築石含む
- ④ 熊本城石垣 6期 (1632~1871年) 【修理 3 (増改築)】 築石部: 横目地通りやすい→方形を呈した石材が多い
- ⑤ 文化財修理 (平成期) 【修理 4】

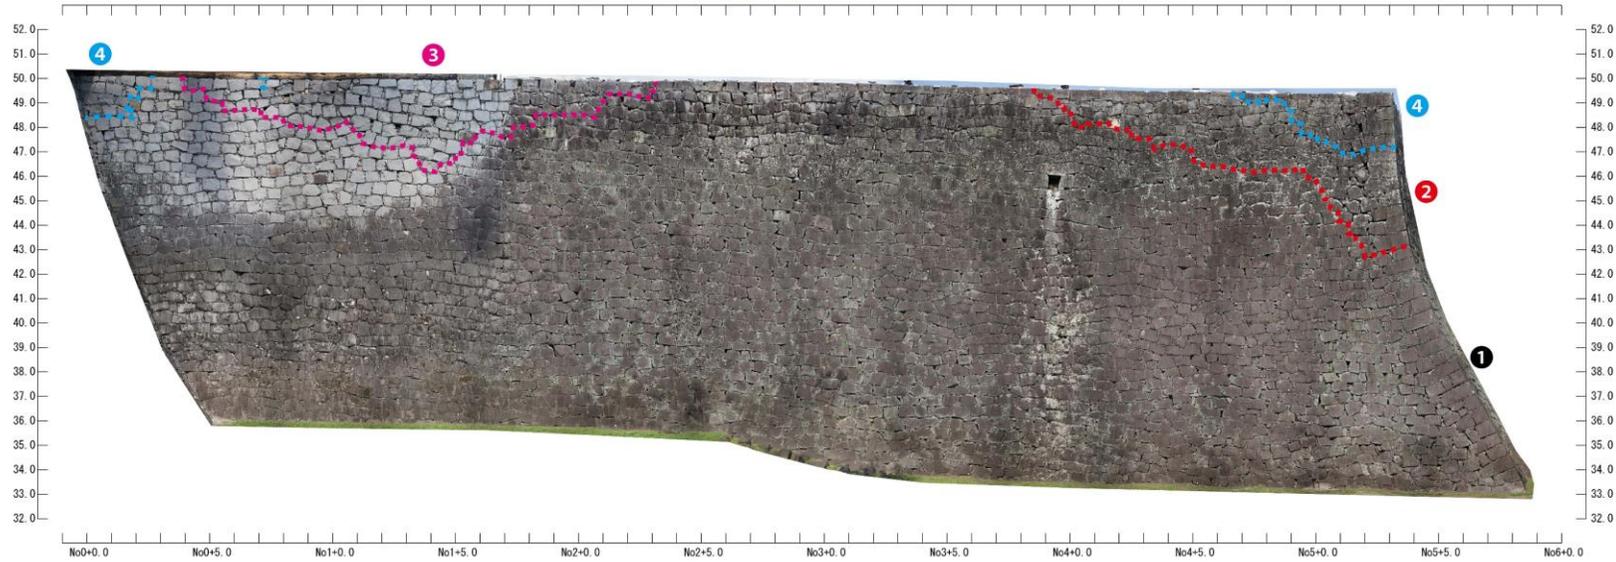
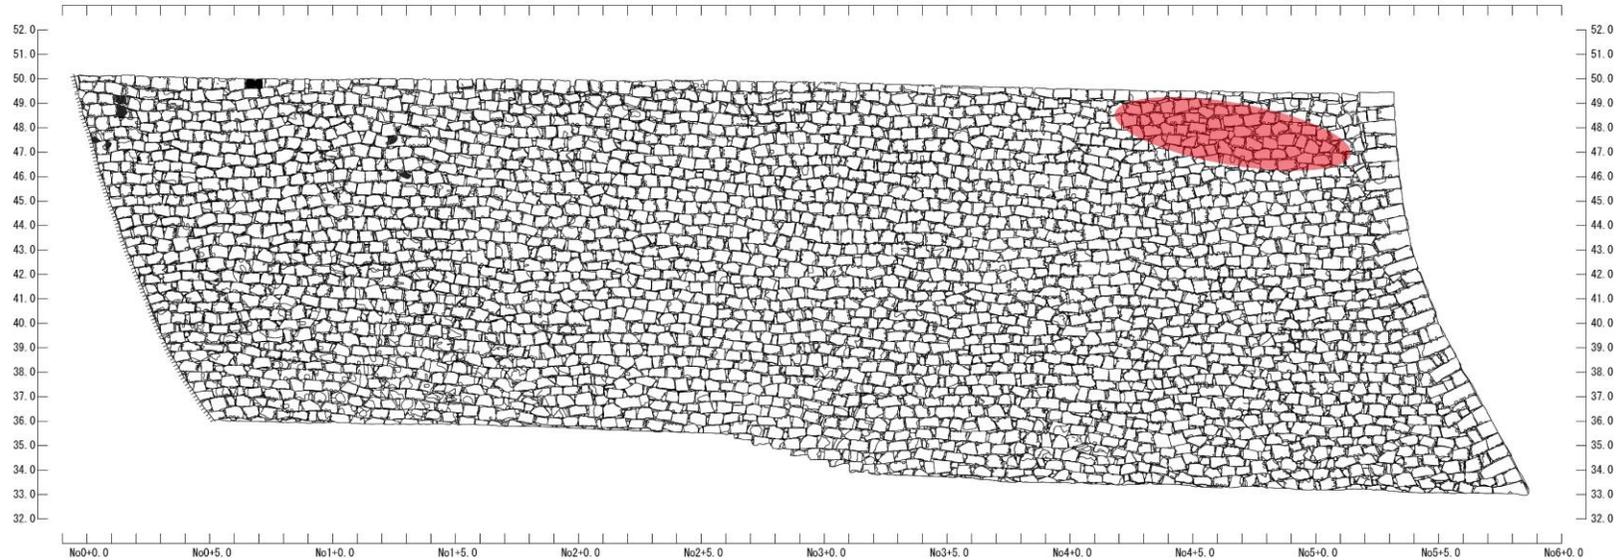
立面図

- 熊本城石垣 5 期 (1625~1632年) 【構築当初】
- 熊本城石垣 6 期 (1632~1871年) 【修理 1】築石部: 水平で横目地通りやすい→方形を呈した築石が多いが、上部に非方形石材含む
- 熊本城石垣 6 期 (1632~1871年) 【修理 2】築石部: ●の横目地より少しずれた横目地通る→方形を呈した築石が多いが、一部に非方形石材含む
- ※ 修理 1 と修理 2 の新旧関係有無は不明
- 文化財修理 (平成期) 【修理 3】

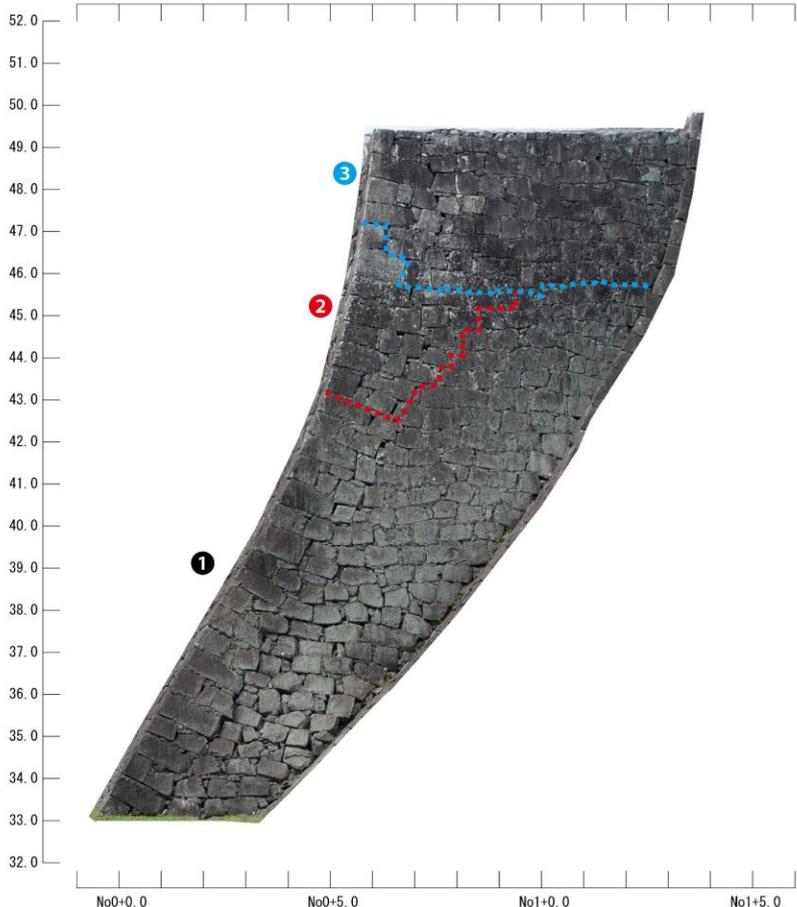
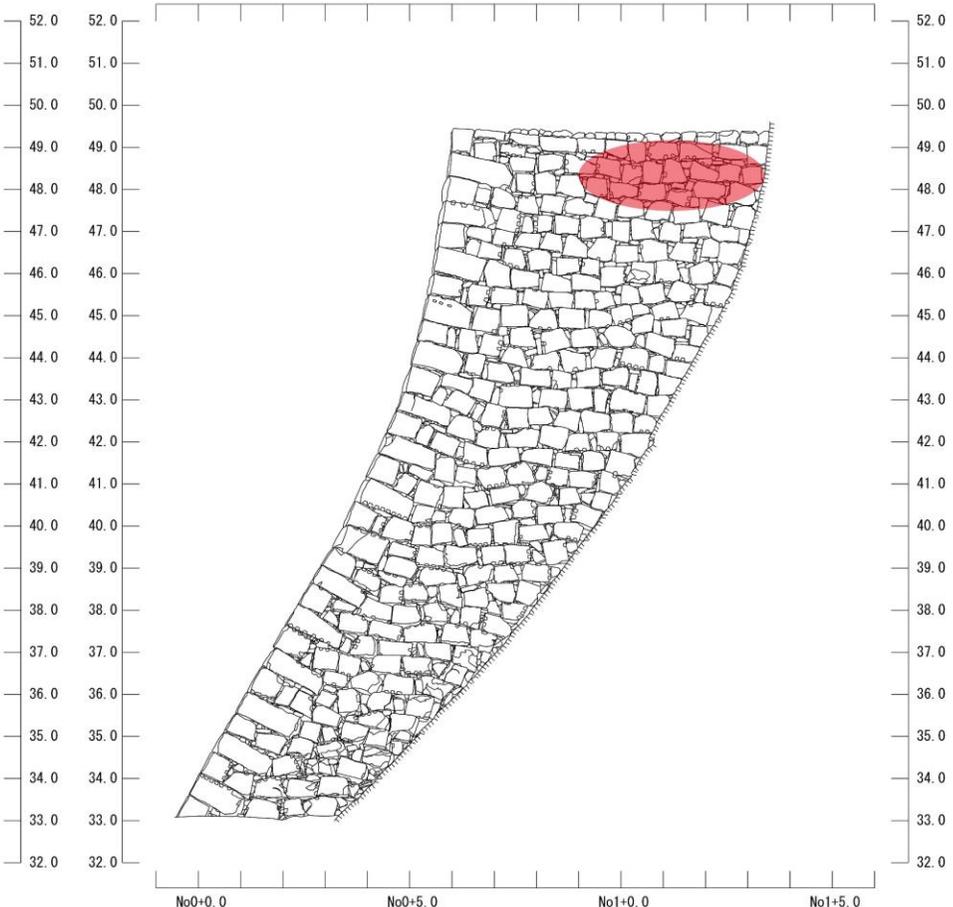
立面図

<<石垣履歴把握について>>
 ①熊本城石垣 5期 (1625~1632年) 【構築当初】
 ②熊本城石垣 6期 (1632~1871年) 【修理1】築石部: 水平で横目地通りやすい→方形を呈した築石が多い
 ③文化財修理 (平成期) 【修理2】
