今回の報告事項

1. 平櫓周辺石垣 危険部位の措置（案）の検討【報告】

2. H121、H122の解体範囲案の再検討【報告】

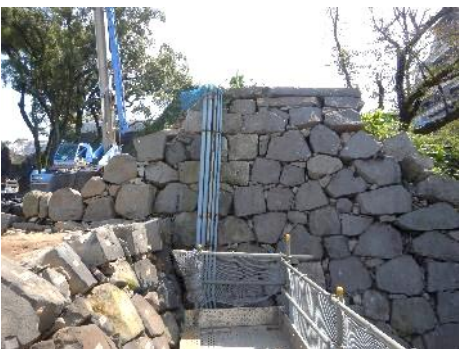
H438 北から

- ・H438を目視での変状調査、3Dレーザー測量による縦断面図より変状の大きな範囲について解体する。
  - ・H438と隣接するH434の前面の栗石（H437裏込め）を回収した結果、H434はH437裏込め上に築かれており、H438、H438-1 を解体すると自立できないため、同時に解体する。
- 資料3-2 平櫓周辺石垣 履歴・被害状況把握図H438
  - 資料3-3 平櫓周辺石垣 危険部位の措置（案）の検討 H438
  - 資料3-4 平櫓周辺石垣 履歴・被害状況把握図、H434危険部位の措置（案）の検討

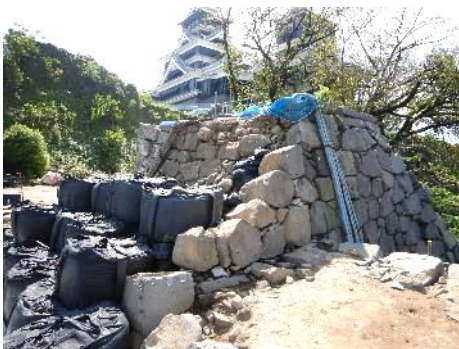
H434, H438 北東から

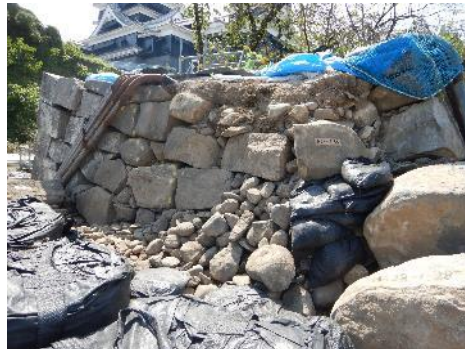
H434 東から

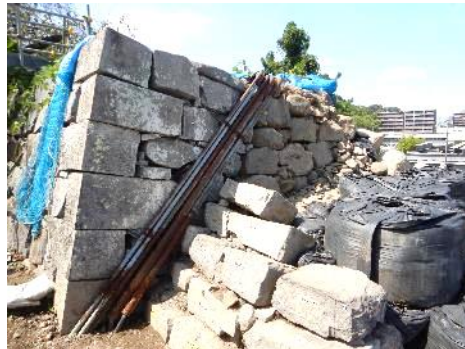
H434 南東から

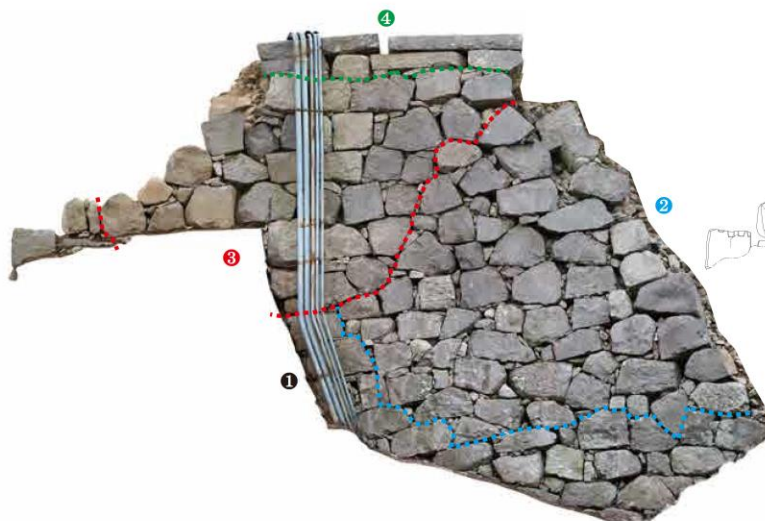
H438

オルソ写真【石垣履歴図】・被害状況図

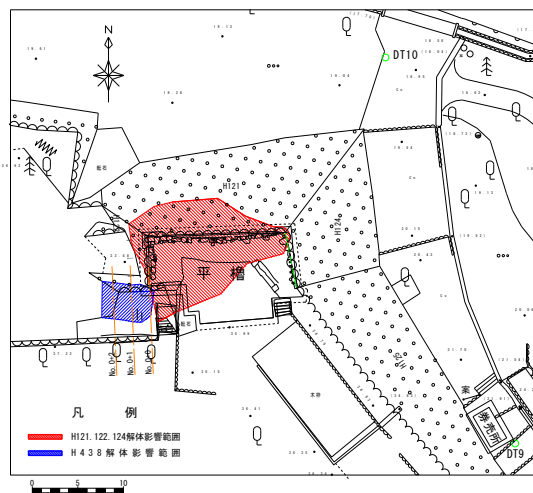
縦断図

| 1 | 北野委員 | H438の縦断面ライン13.5～14.0付近の危険部位解体（案）の最下部の2石について変状が小さく、残置できるのではないかと。 | 再検討し、2石を残置できる危険部位解体（案）に変更した | 資料3-3 |

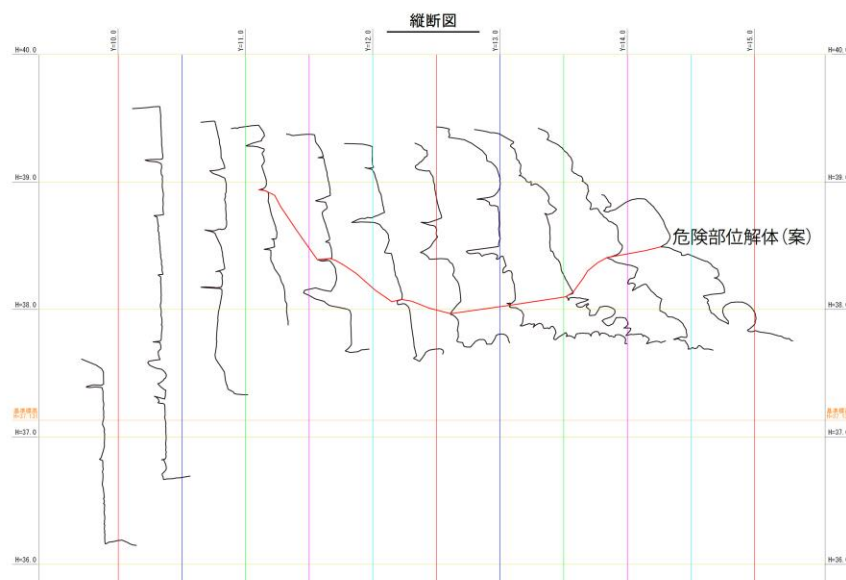
立面図

- ・H438とH122は入隅で石材が噛み合い、噛み合っている箇所のH438、H122の変状は大きくないため、H122の解体範囲を縮小する。
  - ・H122の解体範囲を縮小した場合、H121も当初の解体範囲まで解体することができないため、再検討し解体範囲を一部縮小する。
  - ・解体範囲を縮小しても、復旧勾配との離隔は小さく、積み直し可能であると判断しているが、解体作業が進んだ後、最終解体範囲の確認は現地にて行う。
- 資料3-5 平櫓周辺石垣 解体修理範囲（案）の再検討 H122
  - 資料3-6 平櫓周辺石垣 解体修理範囲（案）の再検討 H121

当初 A=25.7m<sup>2</sup>変更 A=15.9m<sup>2</sup>
