◆これまでの委員会での主な報告・審議内容

◆今回の委員会での報告・審議事項

1. 石垣復旧措置案（復旧勾配・解体範囲案）【審議】

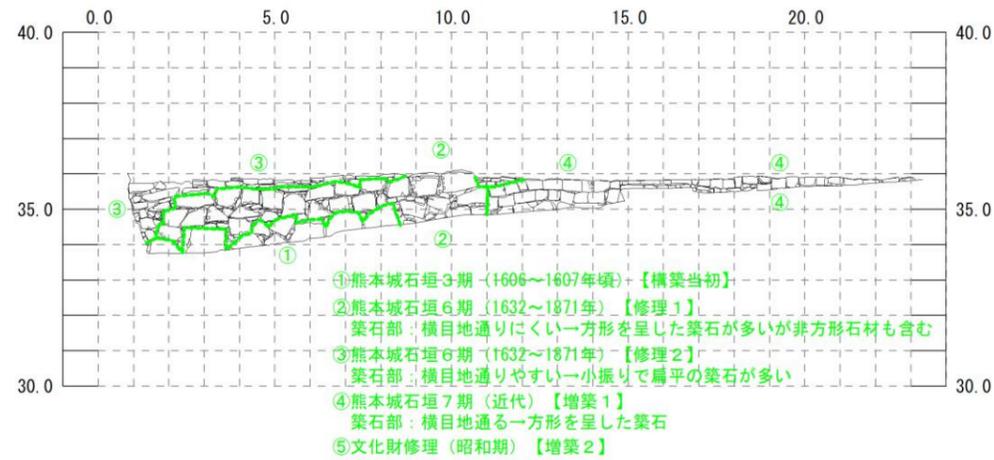
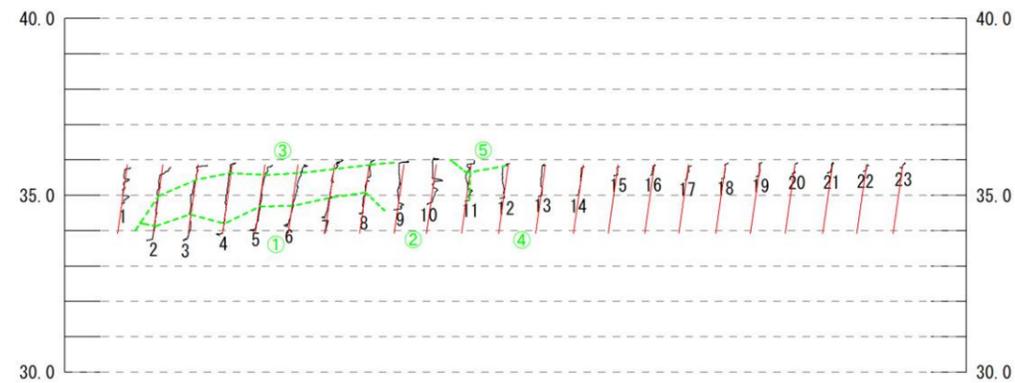
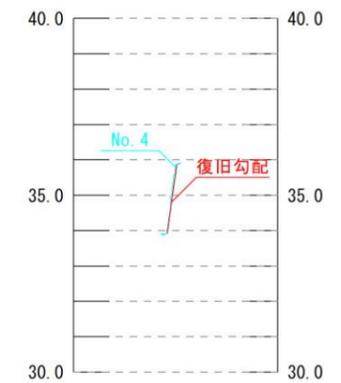
○H147・H175は復旧勾配と現況勾配が一致したため、地震による被害なし。「現状保存」

- ①復旧勾配を縦断面図に重ねる。
- ②復旧勾配からの大きな変状はなく、解体修理範囲はなしと判断する。
- ③No. 9~12の木の根によるふくらみについては下記のとおり
  - ・木の根によるふくらみは被災前から存在している。
  - ・当該ふくらみを解消するためには抜根が必要となる。
  - ・当該ふくらみ箇所石垣の高低差は1m程度であり、仮に崩壊した場合でも人的被害は生じにくい。
  - ・以上より、当該箇所は現状保存とする。

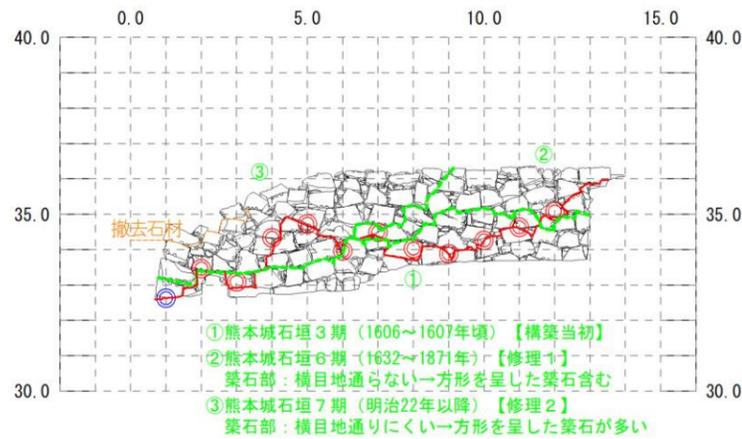
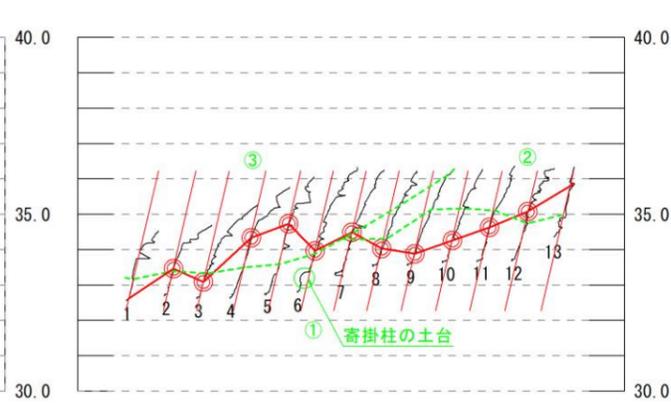
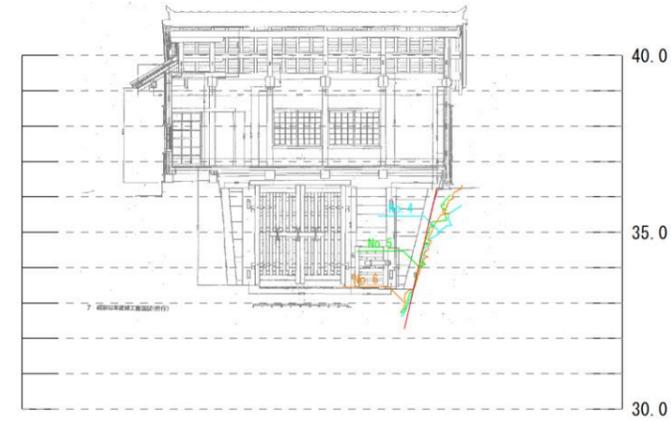
- ①復旧勾配を縦断面図に重ねる。
- ②復旧勾配を元に縦断面図上で変状開始位置を定める。（赤二重丸）
- ③変状開始位置を立面図に投影する。
- ④H149の解体範囲に合わせて隅角部の解体位置を定める。（青二重丸）
- ⑤変状開始位置を基準に立面図上に解体範囲を図示する。  
 ※勾配は安全衛生規則第357条に基づいた安全勾配を満足している。
- ⑥立面図上の解体範囲を縦断面図上に投影する。  
 ※なお、No. 6の突出部（緑丸）は寄掛柱の土台である。

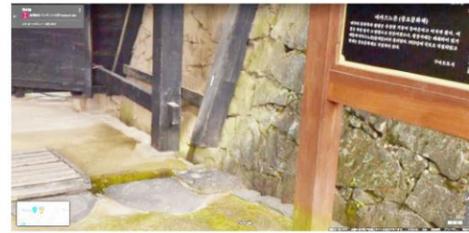
写真①：被災前状況（2012年3月）【出典：Googleマップ】

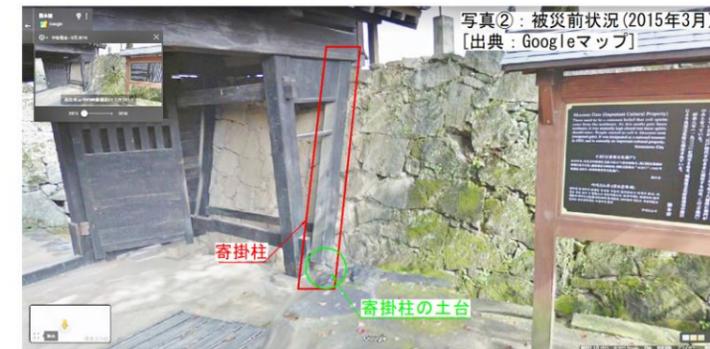
- ・「重要文化財熊本城不開門修理工事報告書」の昭和32年度竣工断面図（梁行）に不開門寄掛柱と石垣（H148）が作図されている。
- ・当該図面によると、不開門の寄掛柱と石垣ともに直線でぴったり沿うように作図されている。
- ・ここで、写真②（2015年3月/熊本地震前）を確認すると、寄掛柱と石垣は竣工断面図と同様の状況であることが分かる。
- ・よって、復旧勾配は昭和32年度竣工断面図（梁行）に図示されている石垣の勾配とする。
- ・一方、写真③（2016年7月/熊本地震後）を確認すると、各部材の位置関係から、寄掛柱が大きく右側（北側）に傾き、ホゾがはずれ露出していることが確認できる。
- ・よって、変状は石垣上部が北側に倒れるというものであると判断される。

写真②：被災前状況（2015年3月）  
【出典：Googleマップ】

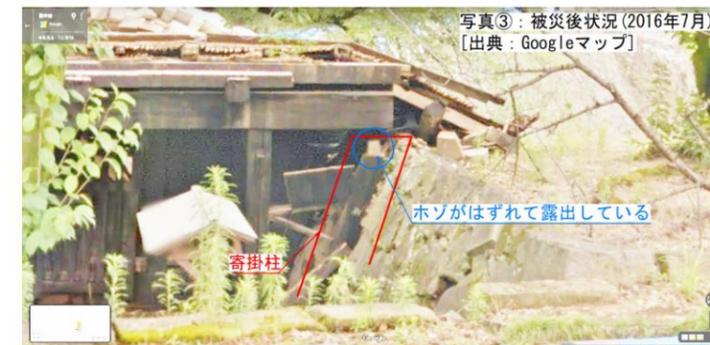
写真③：被災後状況（2016年7月）  
【出典：Googleマップ】

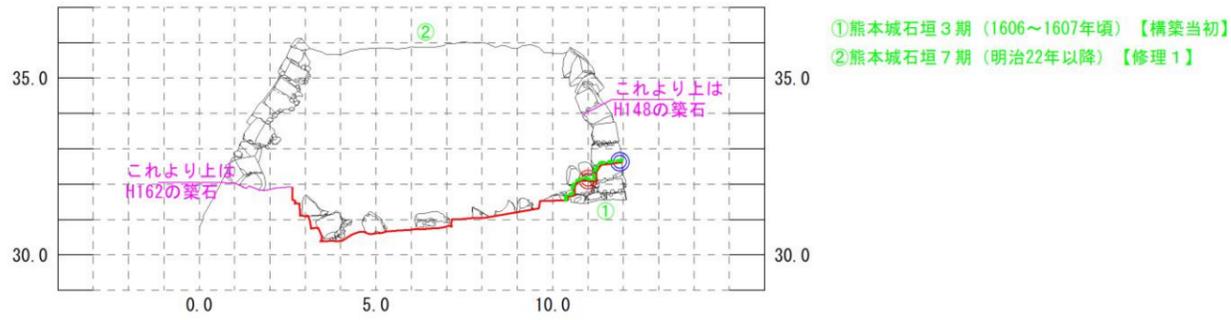
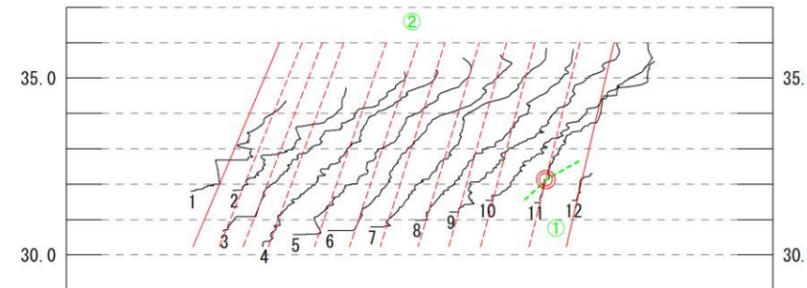
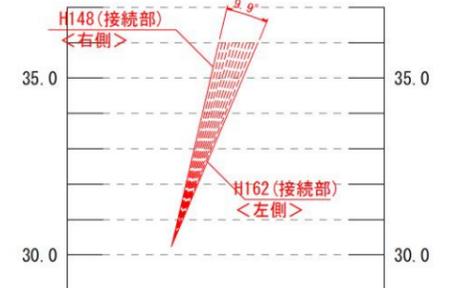
- ①復旧勾配を縦断図に重ねる。
- ②復旧勾配を元に縦断図上で変状開始位置を定める。（赤二重丸）
- ③変状開始位置を立面図に投影する。
- ④現地状況を目視により確認し、隅角部の解体位置を定める。（青二重丸）
- ⑤被災後立面オルソ画像（写真①）を用い、基底部の築石の変状を確認する。（全て変状）
- ⑥変状開始位置を基準に立面図上に解体範囲を図示する。  
※勾配は安全衛生規則第357条に基づいた安全勾配を満足している。
- ⑦立面図上の解体範囲を縦断図上に投影する。

- ①全ての縦断線が大きく変状しており、基準勾配となりうる縦断線が存在しない。
- ②そのため本石垣と同時期「熊本城石垣3期」に構築したと考えられるH148・H162（接続部）の復旧勾配を、それぞれ左右で本石垣の復旧勾配として設定し、石垣中央付近ですり付ける。

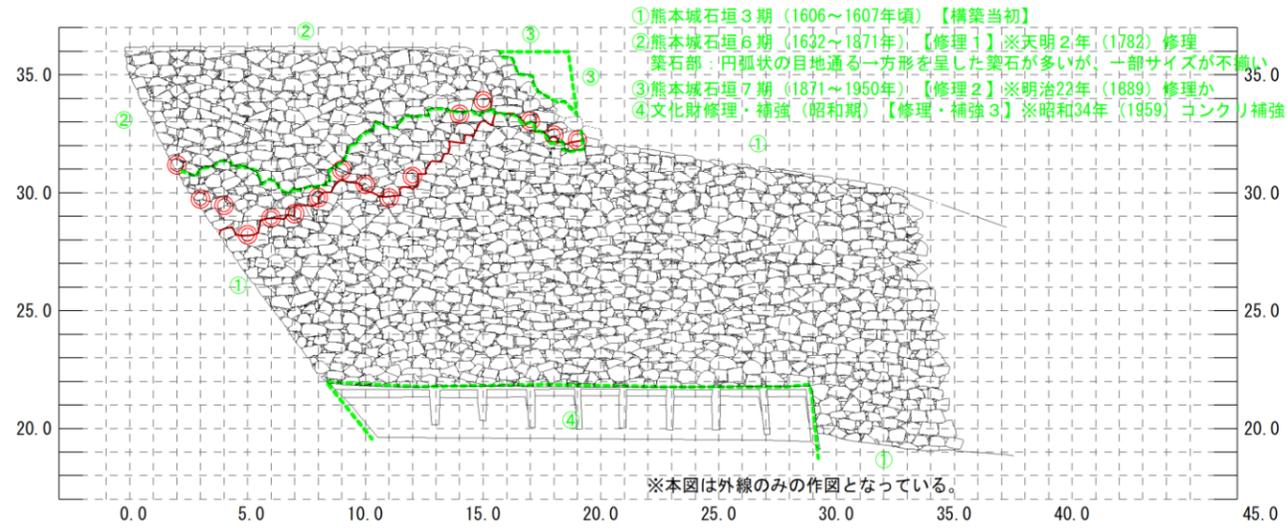
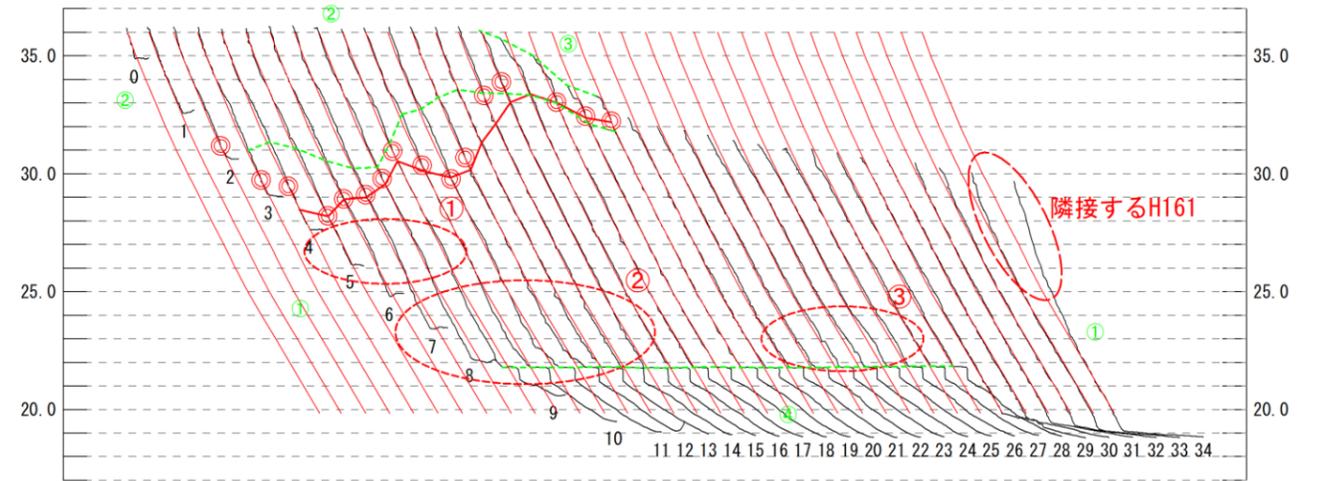
- ①復旧勾配を縦断面図に重ねる。
- ②復旧勾配を元に縦断面図上で変状開始位置を定める。(赤二重丸)
- ③変状開始位置を立面図に投影する。
- ④立面図上に解体範囲を図示する。  
 ※勾配は安全衛生規則第357条に基づいた安全勾配を満足している。
- ⑤立面図上の解体範囲を縦断面図上に投影する。  
 ※なお縦断面図上に示す変状箇所①、②、③については次頁参照。

- ①目視上で変状がないと判断した下記の縦断を基準勾配とし、復旧勾配を設定した。  
 > 標高33-36 : No. 1  
 > 標高22-33 : No. 19  
 > 標高20-22 : No. 29

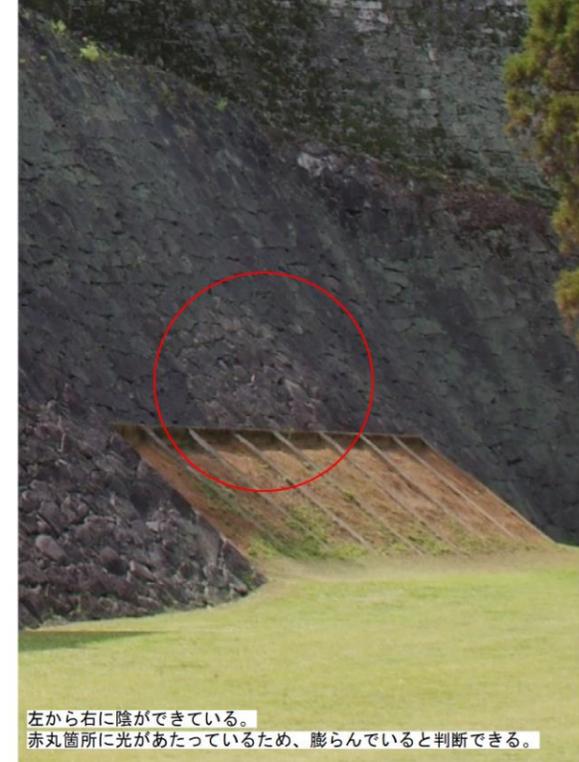
- ・変状箇所①、②、③とも被災前から変状していた箇所であると考えられる。
- ・また、変状箇所②の凹みのように見える箇所については次の可能性がある。
  - a: 凹んでいない(二つの基準勾配がある)
    - >no. 0~18とno. 19~33では石垣高さが異なるため、高さに応じて別々の基準勾配を有していた。
    - >そのためno. 7~10付近は凹んでいるわけではない。
    - >この場合、no. 0~18の基準勾配はno. 19~33と比較して急勾配となる。
  - b: 凹んでいる
    - >no. 9~28に設置されているコンクリート補強は背面の石垣が膨らんだため設置されたと考えられる。
    - >この膨らみは築石背面の栗石層もしくは盛土層が沈下し、これに連動して生じた。
    - >この沈下により築石の凹みが生じている。

写真⑥: 変状箇所③の被災前状況(2014年9月)【出典: 北野博司委員】
