重要文化財平櫓下石垣

平櫓下石垣の復旧措置の検討

1. 熊本城石垣耐震診断指針（案）に基づく基礎診断結果（H121）【報告】

2. 石垣復旧措置（案）（H121）【審議】

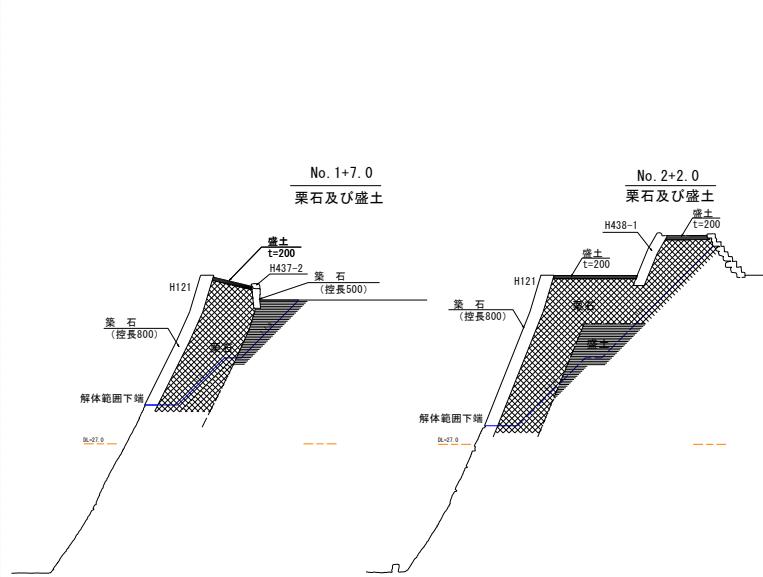
断面図

診断手法	運用	理由	判定	総合判定
(1) 築石の安定性	○	必ず実施する	NG	C
(2) 石垣根入れ部の安定性	×	根入れ部の安定性に起因する破損変状が確認されないため	-	
(3) 石垣背面全体の安定性	○	背面盛土地形であり、栗石層より内側のクラックが見られ、円弧すべりが懸念されるため	NG

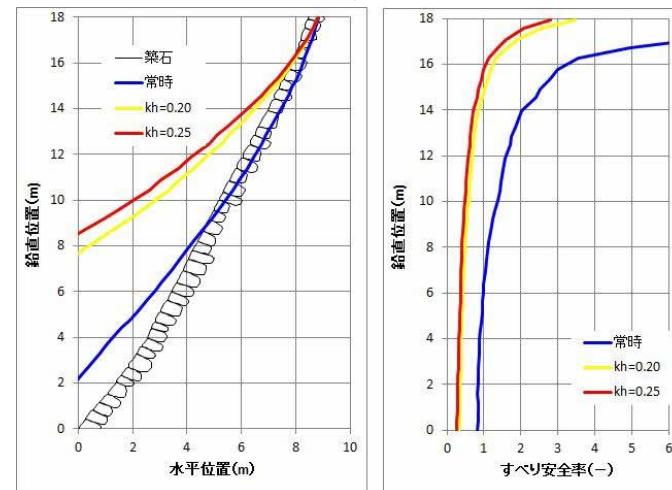
築石の安定性評価（累積示力線解析）

背面盛土の場合			
	示力線位置		すべり安全率	
常時	安全率: B/2より後方	判定: NG 11m以下	安全率: Fs>1.5	判定: NG 10m以下
地震時	安全率: B/3より後方	判定: NG 17m以下	安全率: Fs>1.2	判定: NG 9m以下
判定	NG

転倒は常時11m以下、地震時16m以下である

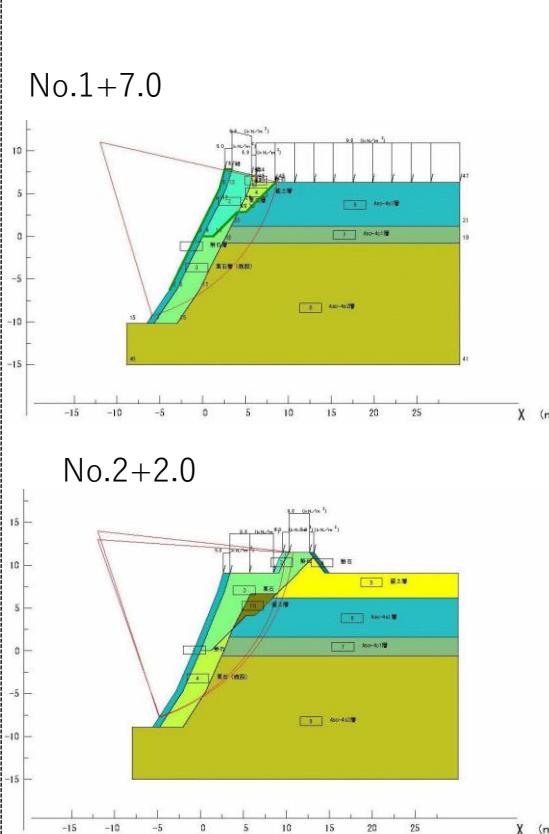
石垣背面全体の安定性評価（円弧すべり解析）

背面構造	周辺のボーリング調査結果盛土と判断
すべり面の設定	円弧すべり計算におけるすべり面については、石垣の天端からの戻りまでの、背面地盤を含むあらゆるすべり面を計算対象とし、トライアル計算により最小安全率となるすべり面を算出している。なお、計算上の円弧すべり面の開始位置と、実際に発生しているクラックの位置は近似している。

測点	区分	許容安全率 (Fs)	安全率 (Fs)	判定
No.1+7.0	常時	1.2	1.000	NG
	地震時	1.0	0.781	NG
No.2+2.0	常時	1.2	1.000	NG
	地震時	1.0	0.795	NG

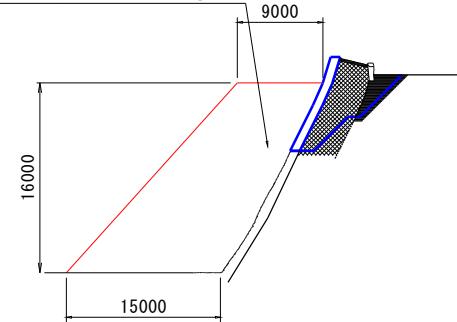
<p>石垣前面の押え補強</p>

安定性	内的安定	—	—
	外的安定	—	—
	全体安定	×	栗石及び盛土の改良では、全体安定の確保は困難
文化財への影響	外観への影響	○	影響なし
	可逆性	×	可逆性なし
施工性 その他問題点		<ul style="list-style-type: none"> 栗石は締め効果が得やすい材料に置換えるため適切な管理が可能 盛土は混合材料を追加するのみであり、施工性はほぼ変わらない 	
総合評価		×	栗石・盛土部の締め効果の向上は期待できるが、全体の安定を確保するまでには至らない
		△	従来から構築されている対処法の一つであるため、安定性はあるが、城郭平面構造への影響が大きすぎる
