※平檜台石垣の解体工事において栗石層の床掘勾配が想定より緩勾配になったことを受け、「床掘勾配の設定方法」の再検討が必要となり、「崩壊しているかどうか」「裏込め材の種類」の視点から下記の4パターンに場合分けをし、床掘勾配の再設定を行った。その結果、裏込材が栗石層である①、③については2021年度第3回委員会で提示した床掘勾配との相違が生じたため、床掘勾配のを再提示を行う。

※「H166-173背面解体案」は2021年度第3回委員会において提示し承認を受けた。しかし、平橋台石垣の解体工事において栗石層の床掘勾配が想定より緩勾配になったことを受け、「床掘勾配の設定方法」の再検討が必要となった。本資料は再検討の結果を踏まえ修正を加えたものである。

石垣の復旧措置(案)について(栗石層の床掘勾配変更)

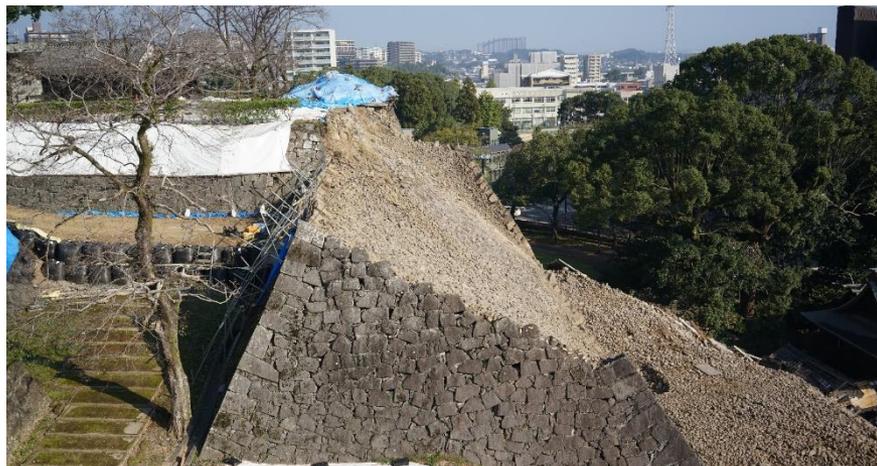
①「崩壊している」かつ「総栗石」の場合(対象石垣:H167、H168、H173)

H167(下図)のように総栗石の場合、崩壊面は直線的になっている。

この場合、断面図から崩壊角を計測し、「崩壊角＝栗石層が取り得る最大傾斜角」と考え、当該角度を床掘勾配として設定する。(次頁参照)

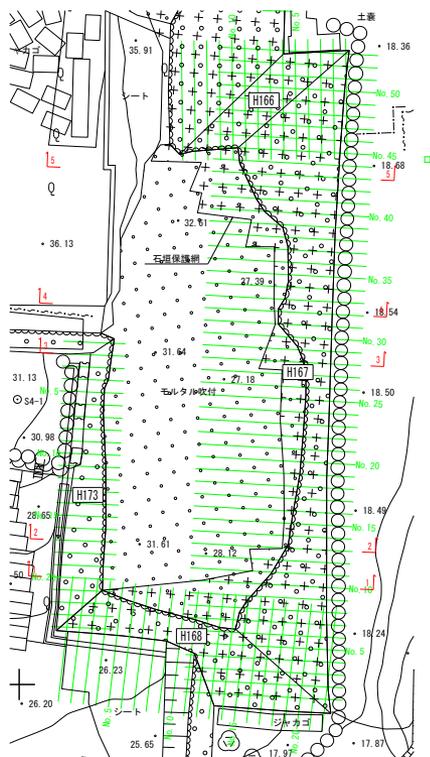
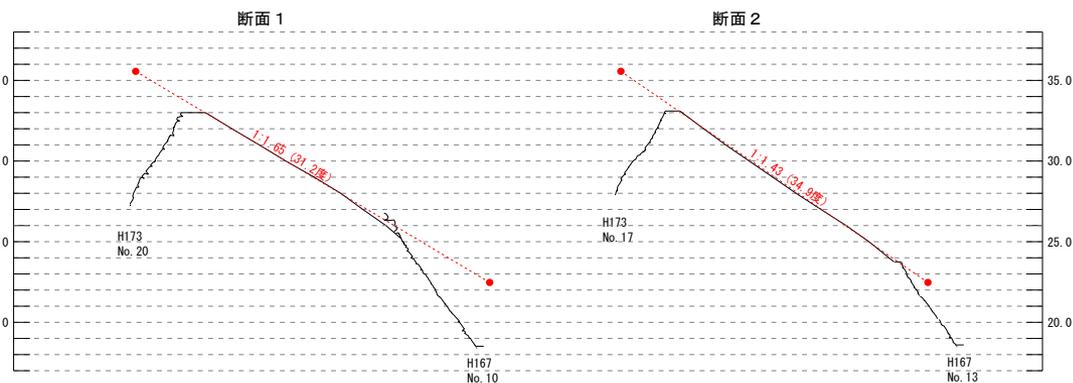
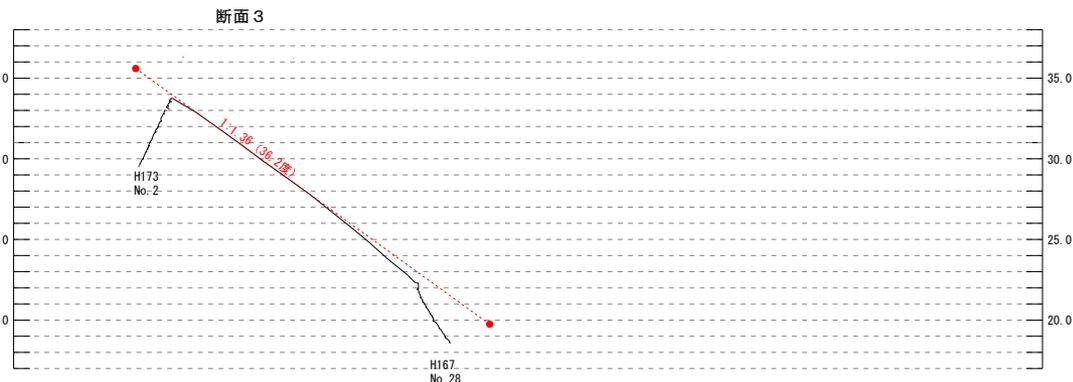
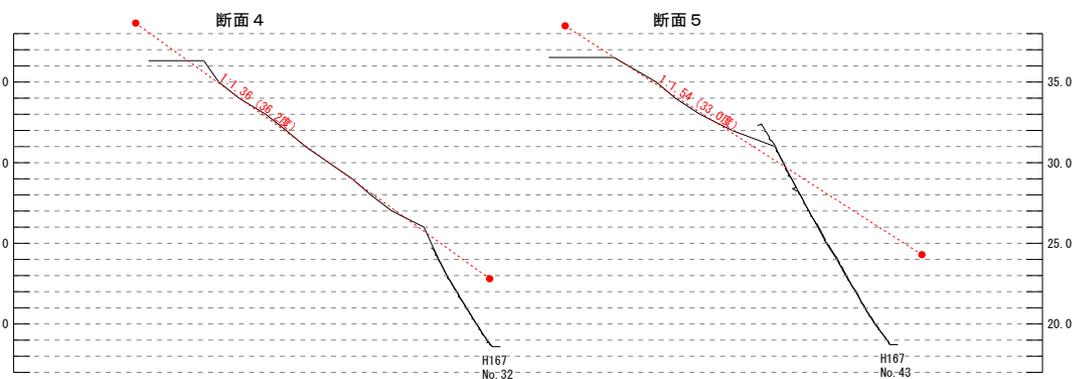
- ・被災後写真や解体施工業者へのヒアリングの結果、H167,H168,H173の裏込材は総栗石であったと判断した。
- ・崩壊角を計測したところ、断面1：31.2度、断面2：34.9度、断面3：36.2度、断面4：36.2度、断面5：33.0度であった。
- ・この角度は地震動による崩壊を経た安全率1.0の状態であり、栗石層が取り得る最大傾斜角であると言える。
- ・そこで、本崩壊角を床掘勾配として設定する。
- ・なお、断面1、断面5は出隅箇所で崩壊の程度が小さいため、崩壊角が小さくなっていると判断した。
- ・結果として断面2、断面3、断面4の崩壊角より床掘勾配を【35.0度】に設定する。

右図のとおり検討し、栗石層の床掘勾配は【35.0度】に設定する。

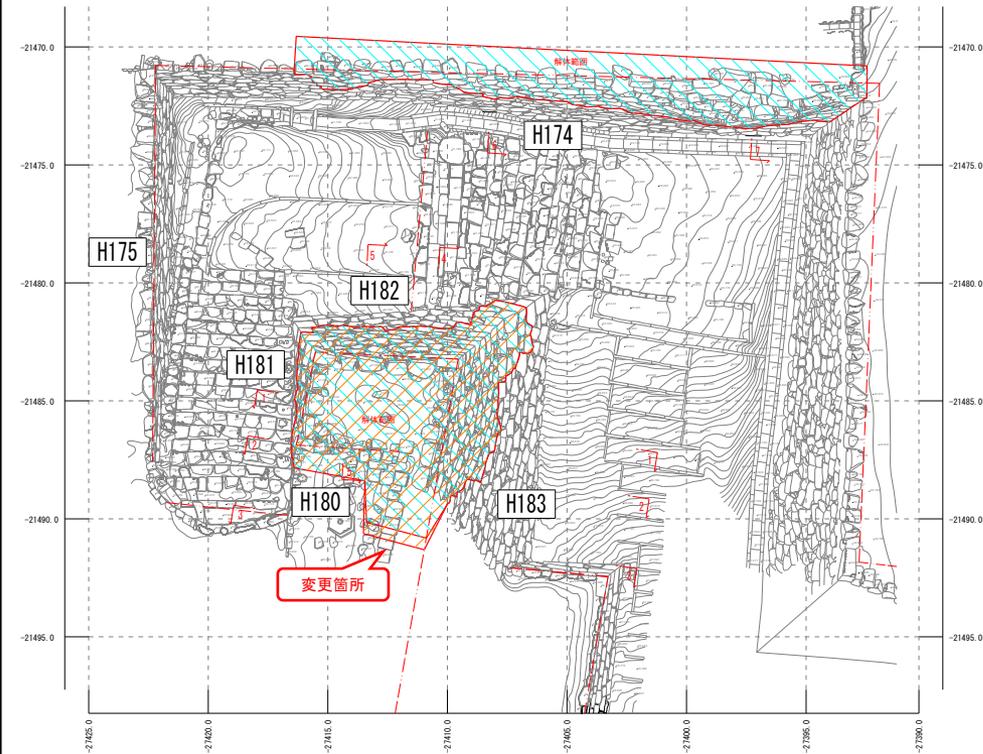
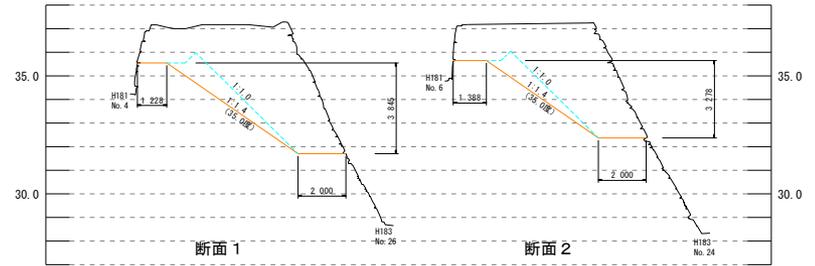
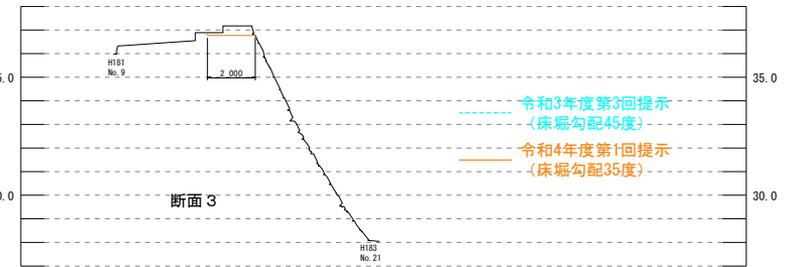
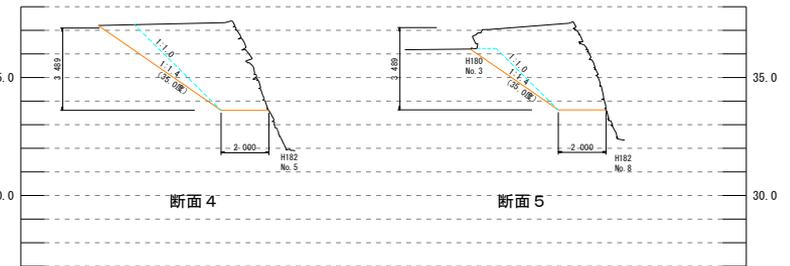
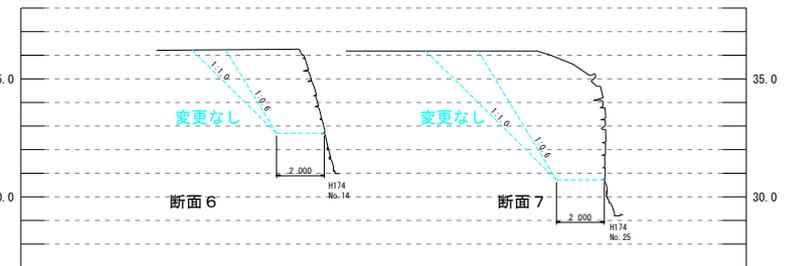
※「H174-183背面解体案」は2021年度第3回委員会において提示し承認を受けた。しかし、平橋台石垣の解体工事において栗石層の床掘勾配が想定より緩勾配になったことを受け、「床掘勾配の設定方法」の再検討が必要となった。本資料は再検討の結果を踏まえ修正を加えたものである。

- 令和3年度第3回提示
(床掘勾配45度)
- 令和4年度第1回提示
(床掘勾配35度)

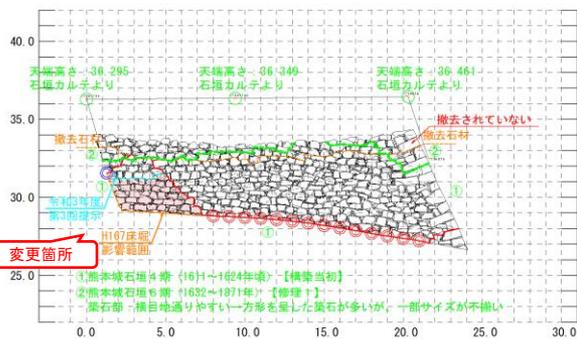
立面図

※「H173 東十八間櫓西面」は2021年度第3回委員会において提示し承認を受けた。しかし、H166-173背面解体案の修正を受け、解体範囲の修正が必要になったため、再度提示する。

- ①復旧勾配を縦断面に重ねる。
- ②復旧勾配を元に縦断面上で変状開始位置を定める。(赤二重丸)
- ③変状開始位置を立面図に投影する。
- ④H174の解体範囲に合わせて隅角部の解体位置を定める。(青二重丸)
- ⑤変状開始位置を基準に立面図上に解体範囲を図示する。
※勾配は安全衛生規則第357条に基づいた安全勾配を満足している。
- ⑥立面図上の解体範囲を縦断面上に投影する。

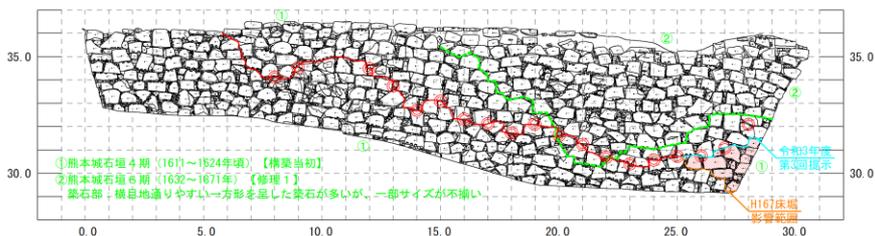
立面図

※「H174 東櫓門虎口」は2021年度第3回委員会において提示し承認を受けた。しかし、H166-173背面解体案の修正を受け、解体範囲の修正が必要だったため、再度提示する。

変更箇所

- ①復旧勾配を縦断面に重ねる。
 - ②復旧勾配を元に縦断面上で変状開始位置を定める。(赤二重丸)
 - ③変状開始位置を立面図に投影する。
 - ④立面図上に解体範囲を図示する。
- ※勾配は安全衛生規則第357条に基づいた安全勾配を満足している。
- ⑤立面図上の解体範囲を縦断面上に投影する。

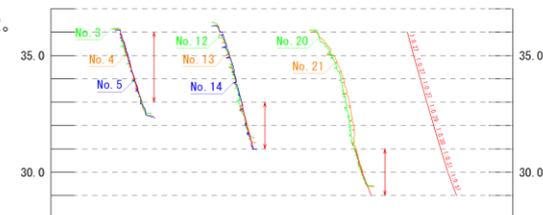
復旧勾配図

変更箇所

- ①下記のとおり標高毎に基準勾配を設定。
 - > 標高33-37: No. 3~5
 - > 標高31-33: No. 12~14
 - > 標高29-31: No. 20~21
- ②それぞれの復旧勾配を設定し合成。
