## 重要文化財宇土櫓・続櫓周辺石垣履歴・被害状況把握図(H442)

熊本城調査研究センター作成

令和元年(2019)7月12日石垣・構造合同WG資料に加筆

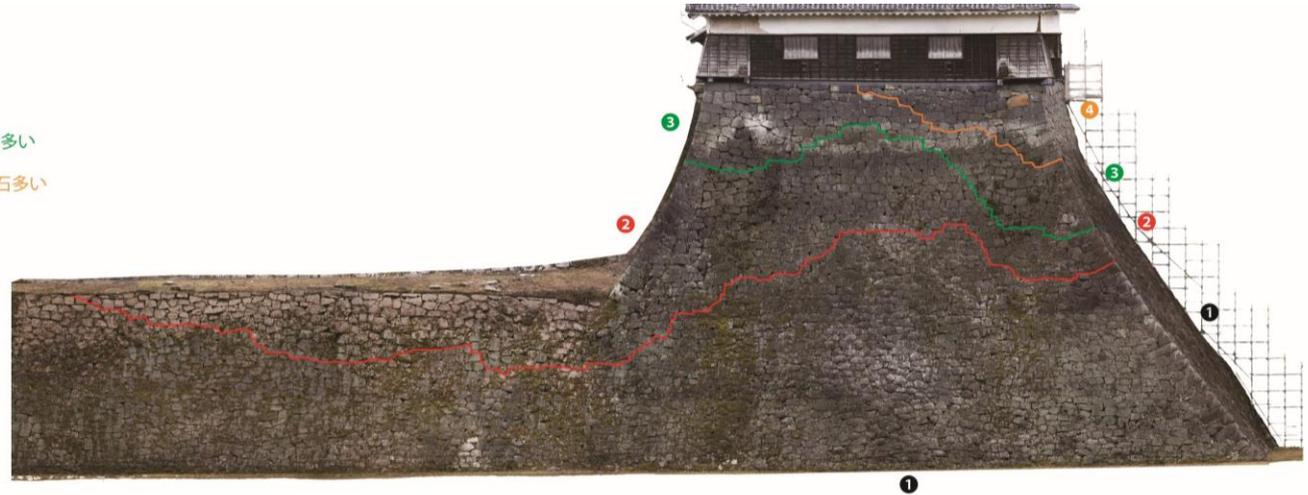
H442(北面)

築石部:横目地通りにくい→非方形を呈した築石を多く含む

築石部:横目地通らない→サイズが不統一な方形を呈した築石多い

築石部:横目地通りにくい→サイズが不統一な方形を呈した築石多い

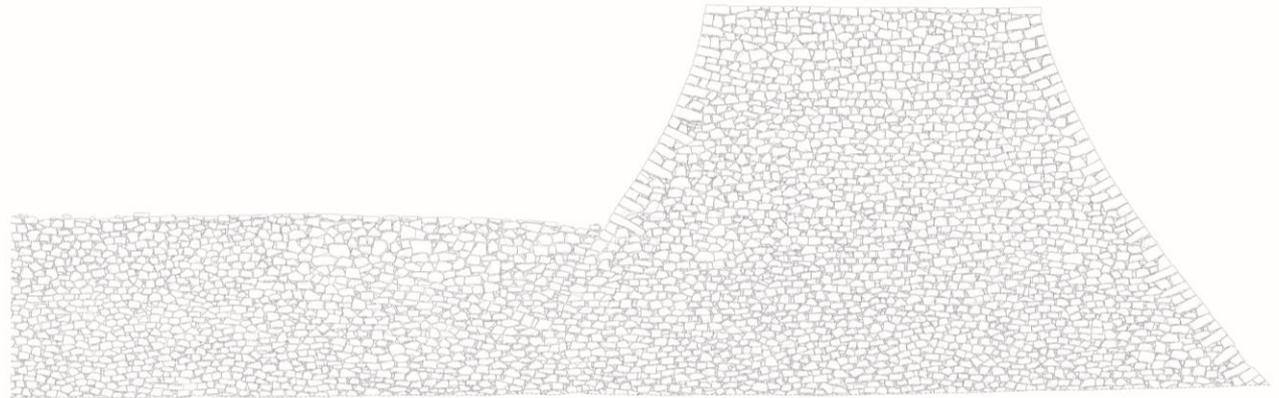
H442(北面)

※被災直後の被害調査では「被害なし」  
 ※近接での詳細調査は未実施。

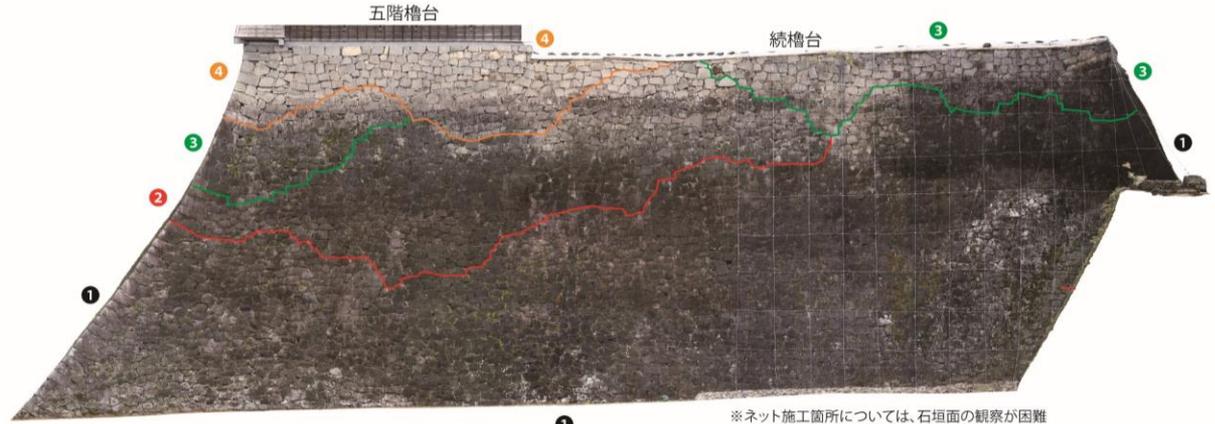
H443(西面)  
オルソ写真

※ネット施工箇所については、石垣面の観察が困難であったため、修理履歴検討精度は低い。

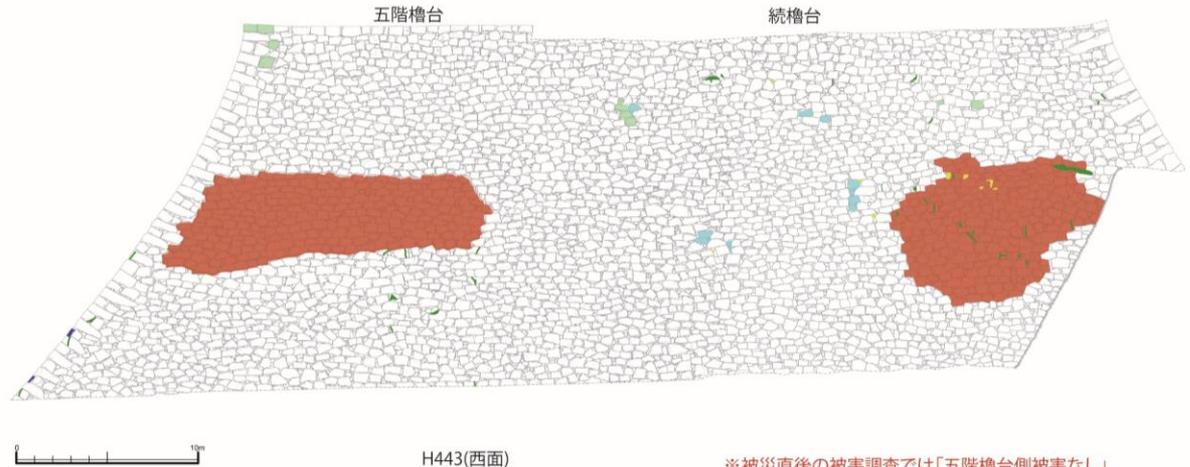
H443(西面)  
被害状況図

※被災直後の被害調査では「五階櫓台側被害なし」  
 ※近接での詳細調査は五階櫓台側未実施。

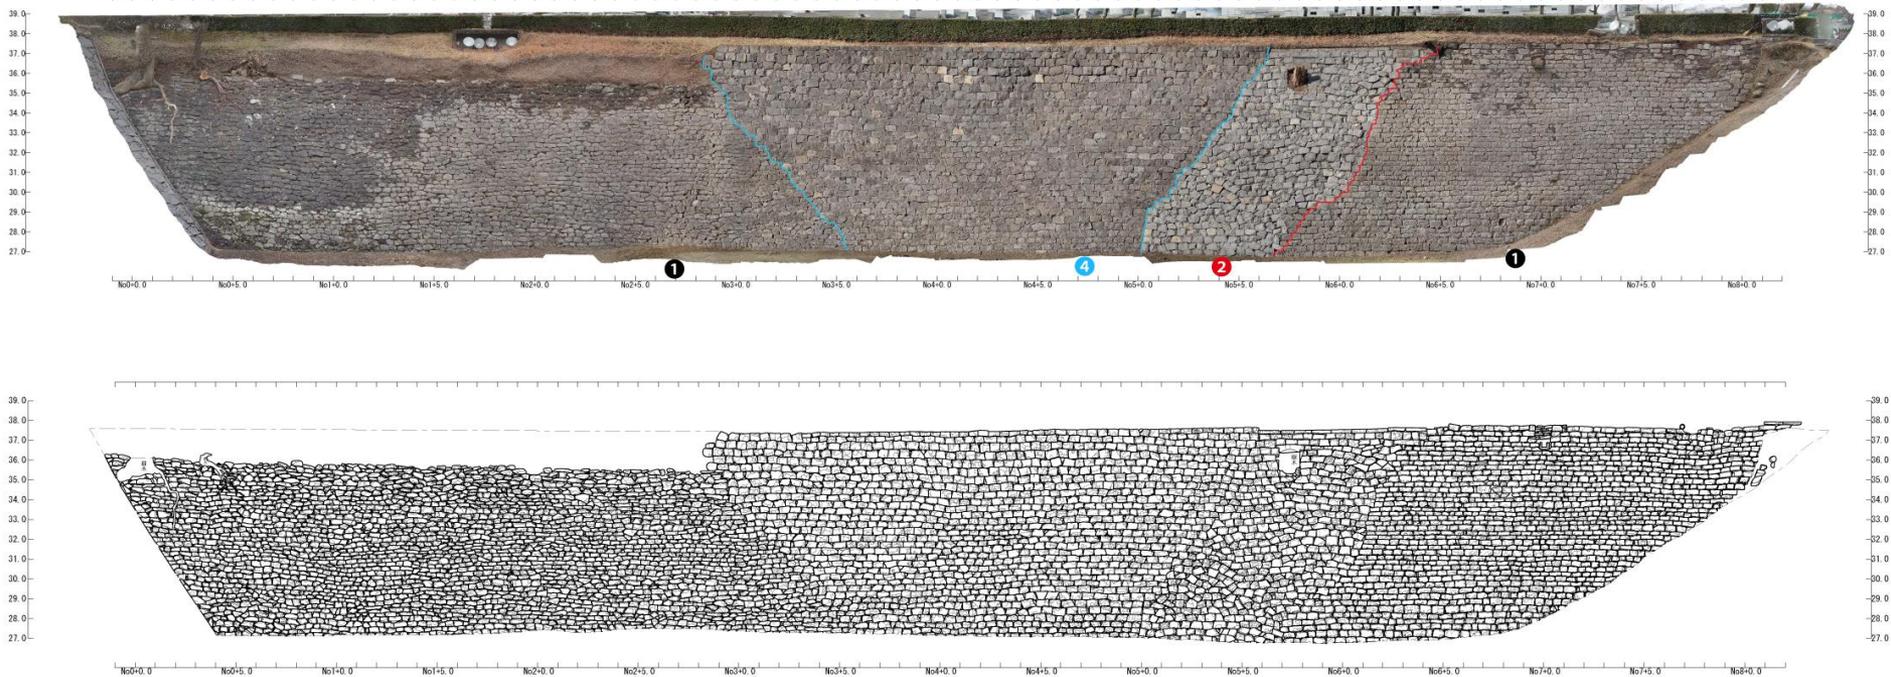
※一部に変状が認められるが、平成28年熊本地震被害によるものかは不明。

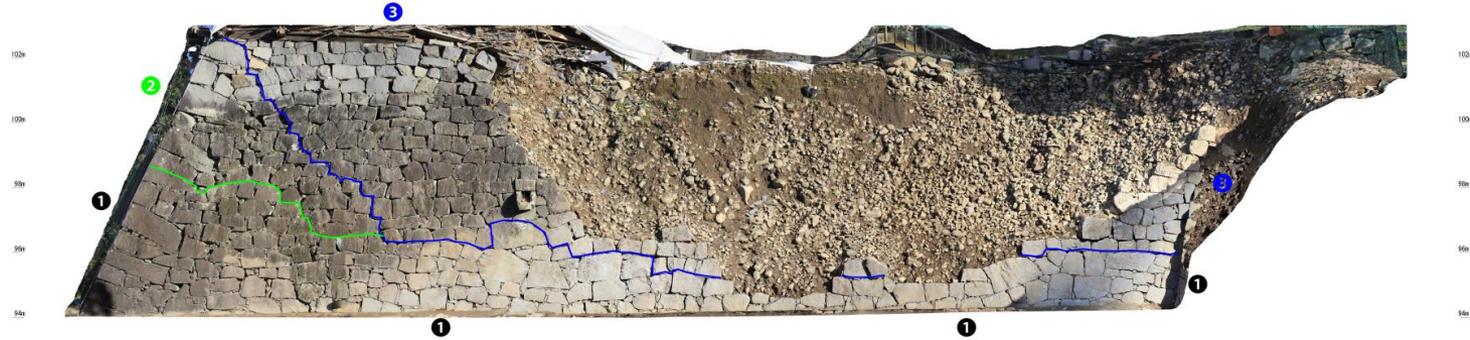
H446(南面)  
 オルソ写真

- ①熊本城石垣4期(1611~1624年頃)【構築当初】
- ②熊本城石垣6期(1632~1871年頃)【修理1】  
 築石部:横目地通らない→サイズが不統一な方形を呈した築石多い
- ③熊本城石垣7期(1871~1950年頃)【修理2】 ※明治22年(1889)以降の可能性大  
 築石部:横目地通る→方形を呈した築石のみ、間詰石ほぼなし
