## 重要文化財宇土櫓・続櫓周辺石垣履歴・被害状況把握図(H465)

熊本城調査研究センター作成

令和元年(2019)7月12日石垣・構造合同WG資料に加筆

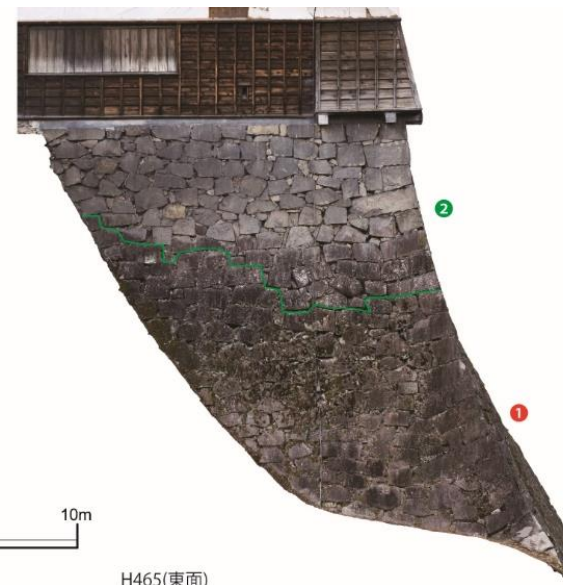
H465(東面)  
オルソ写真

## ①熊本城石垣 6期(1632~1871年)【修理1】

築石部:横目地通りにくい→非方形を呈した築石を含む

## ②熊本城石垣 6期(1632~1871年頃)【修理2】

築石部:横目地通らない→サイズが不統一な方形を呈した築石多い

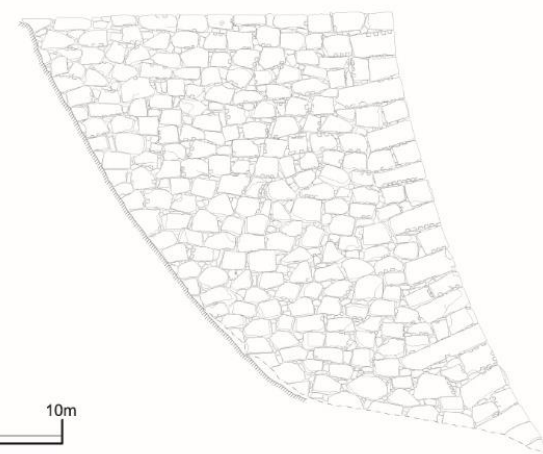
H465(東面)  
被害状況図

※被災直後の被害調査では「被害なし」  
 ※近接での詳細調査は未実施。

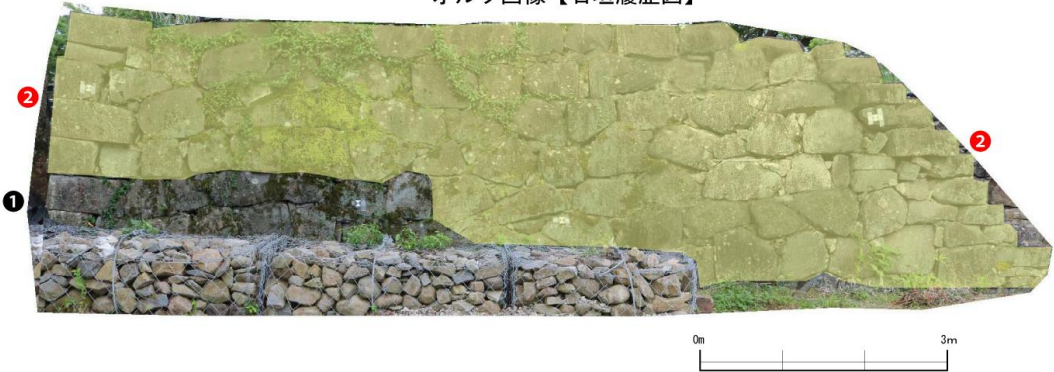
オルソ画像【石垣履歴図】

《石垣履歴把握について》  
①熊本城石垣 4 期 (1611～1624年頃)【構築当初】か  
②熊本城石垣 6 期 (1632～1871年頃)【修理 1】  
築石部：横目地通りにくい→非方形を呈した築石を含む

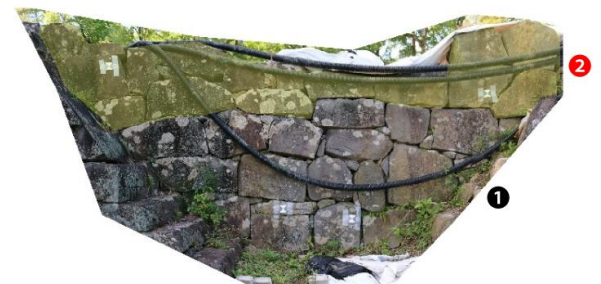
オルソ画像【石垣履歴図】

## ①熊本城石垣6期(1632～1871年頃)【修理1】

築石部:横目地通りやすい→方形を呈した築石を含む

## ②熊本城石垣7期(1871～1950年頃)【修理2】 ※明治22年(1889)以降の可能性大

築石部:横目地通りにくい→非方形を呈した築石を含む

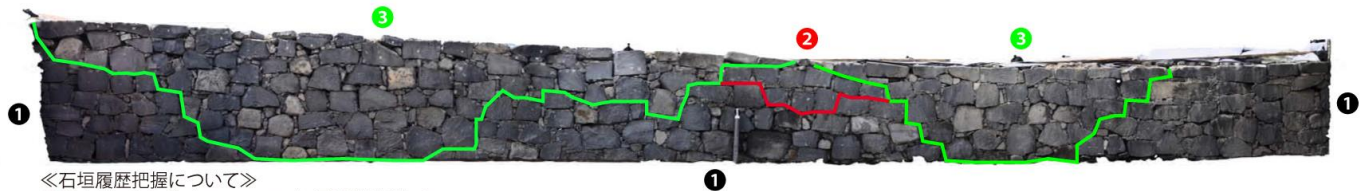
オルソ画像【石垣履歴図】

①熊本城石垣4期(1611～1624年頃)【構築当初】

②熊本城石垣5期(1625～1632年頃)【修理1】

③熊本城石垣6期(1632～1624年頃)【修理2】築石部:横目地通りにくい→非方形を呈した築石を含む

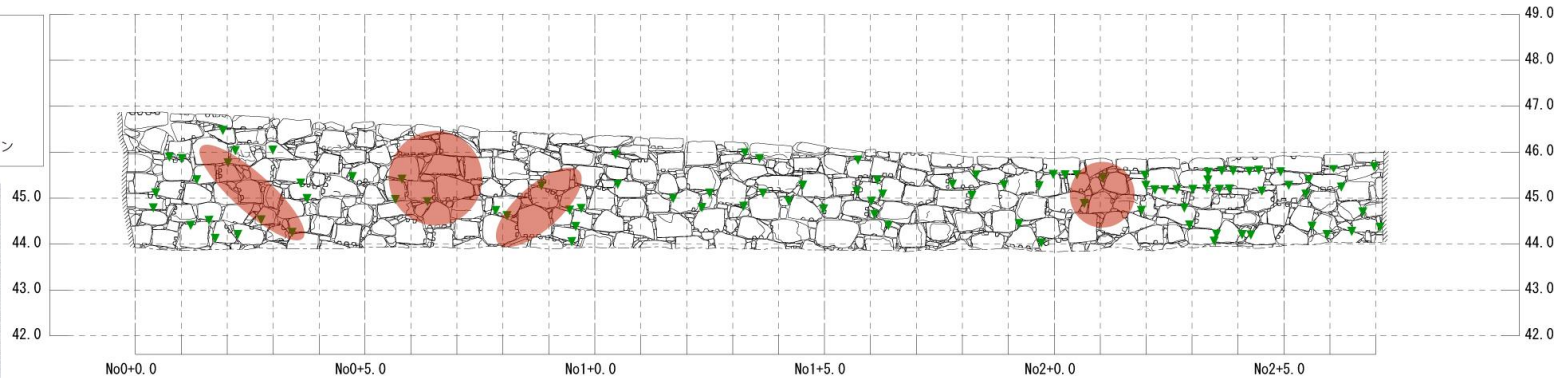
▽: 割れ・ヒビ 状況写真

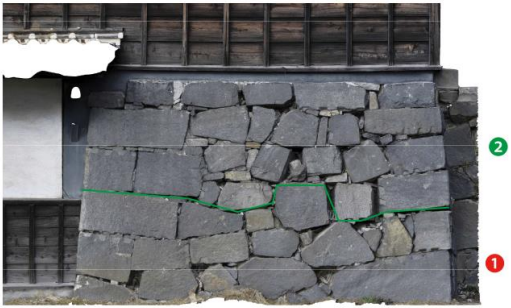
オルソ画像【石垣履歴図】

- ①熊本城石垣6期(1632～1871年)【修理1】  
築石部:横目地通りにくい→非方形を呈した築石を含む
- ②熊本城石垣6期(1632～1871年頃)【修理2】  
築石部:横目地通らない→サイズが不統一な方形を呈した築石多い

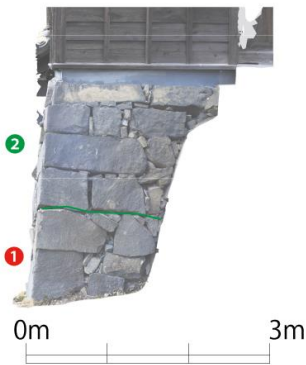
オルソ画像【石垣履歴図】

- ①熊本城石垣 6期(1632～1871年)【修理1】  
築石部:横目地通りにくい→非方形を呈した築石を含む
- ②熊本城石垣 6期(1632～1871年頃)【修理2】  
築石部:横目地通らない→サイズが不統一な方形を呈した築石多い

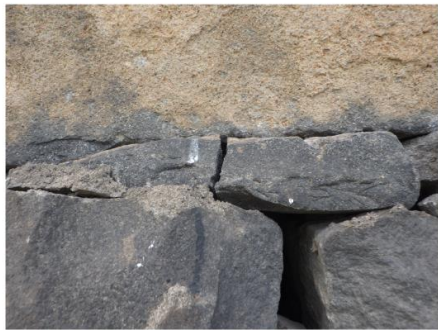
▼ :割れ・ヒビ 状況写真

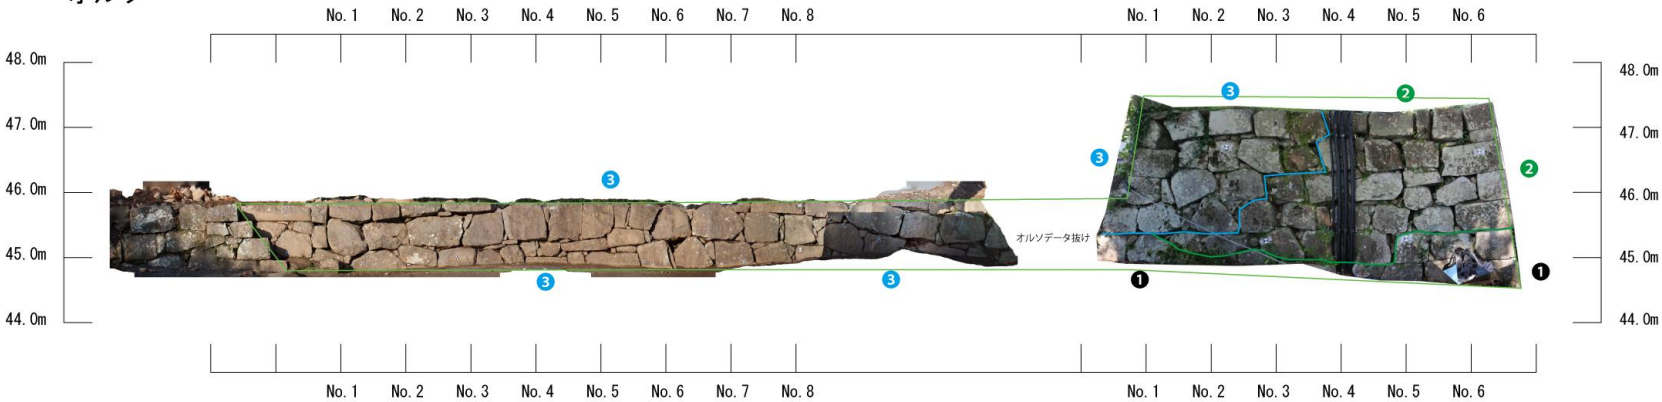
オルソ

《石垣履歴把握について》  
①熊本城石垣4期(1611～1624年頃)【構築当初】  
②熊本城石垣6期(1632～1871年頃)【修理1】  
築石部:横目地通りやすい→方形を呈した築石を多く含む  
③熊本城石垣7期(1871～1950年頃)【修理2】 ※明治22年(1889)以降の可能性大  
築石部:横目地通りやすい→旧材の非方形を呈した築石を含む
