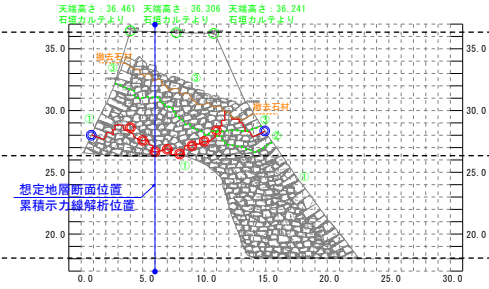
立面図

- ①熊本城石垣4期 (1611~1624年頃) 【構築当初】
  - ②熊本城石垣5期 (1625~1632年) 【修理1】
  - ③熊本城石垣6期 (1632~1871年) 【修理2】
- 築石部: 横目地通りやすい一方形を呈した築石が多いが、一部サイズが揃っていない

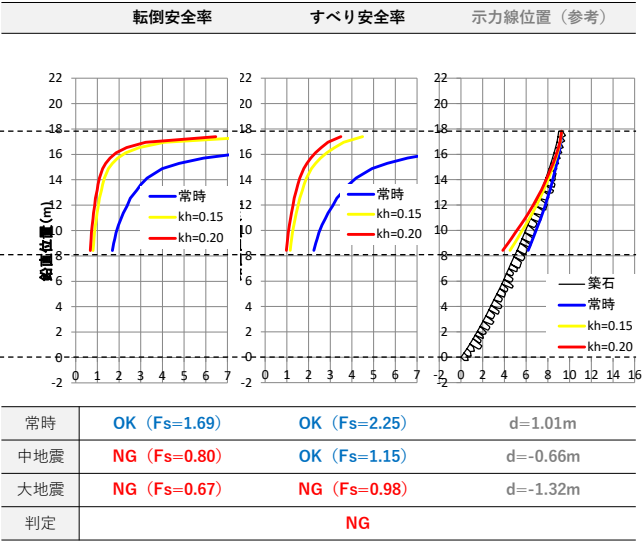
築石の安定性評価 (累積示力線解析)

| 診断内容、結果 | | | | |
|---|---|---|---|---|
| (1) 築石の安定性 | ○ | 必ず実施する。 | NG | C |

| 背面構造 | 理由 |
|---|---|
| 築石 | 被災後写真や解体施工業者へのヒアリングの結果、H167、H168、H173の裏込材は総栗石であったと判断した。 |

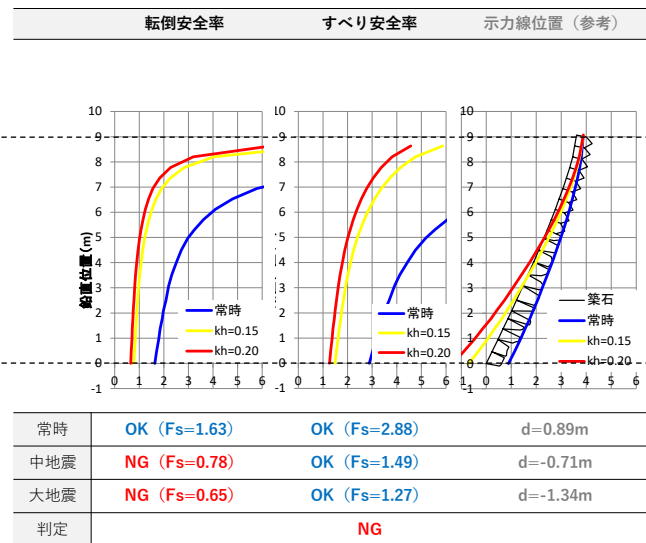
築石の安定性評価（累積示力線解析）

| 診断手法 | 運用 | 理由 | 判定 | 総合判定 |
|---|---|---|---|---|
| (1) 築石の安定性 | ○ | 必ず実施する。 | NG | C |

| 背面構造 | 理由 |
|---|---|
| 築石 | 被災後写真や解体施工業者へのヒアリングの結果、H167、H168、H173の裏込材は総栗石であったと判断した。 |

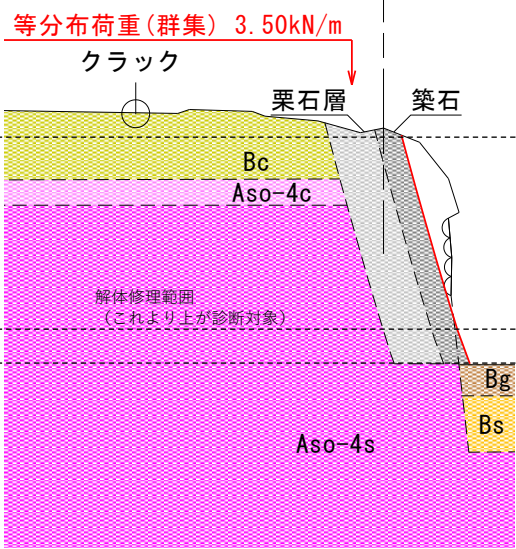
想定地層断面図

| 診断手法 | 運用 | 理由 | 判定 | 総合判定 |
|---|---|---|---|---|
| (3) 石垣背面全体の安定性 | × | 上部地盤にクラックはあるが、下部地盤はAso-4sを主体とした地山であり隆起等も確認できない。そのため、クラックを起点とした背面全体を通過する円弧は生じないと判断したため | - | |

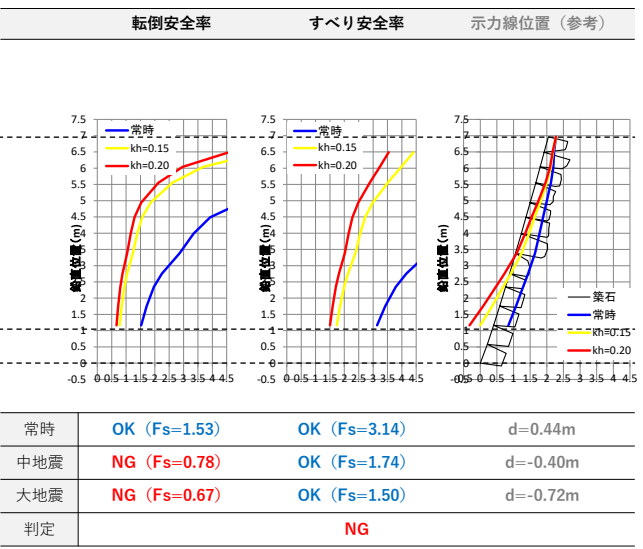
築石の安定性評価 (累積示力線解析)

| 診断手法 | 運用 | 理由 | 判定 | 総合判定 |
|---|---|---|---|---|
| (1) 築石の安定性 | ○ | 必ず実施する。 | NG | C |

| 背面構造 | 理由 |
|---|---|
| 栗石 | 築石の背面は栗石層、Bc層、Aso-4c及びAso-4s層等の複層構造になっているが、築石に土圧を作用する土層としては栗石層が支配的であると判断した。 |
