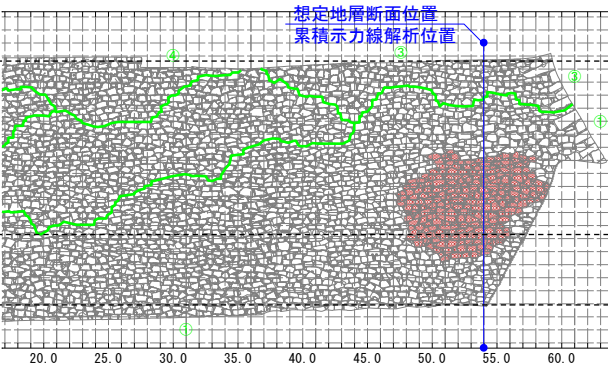
- ①熊本城石垣4期 (1611～1624年頃) 【構築当初】
- ②熊本城石垣6期 (1632～1871年) 【修理1】  
築石部：横目地通らない一非方形を呈した築石を多く含む  
隅角部：方形を呈した角隠石があり築石部と明確に分離
- ③熊本城石垣6期 (1632～1871年頃) 【修理2】  
築石部：横目地通らない一サイズが不統一な方形を呈した築石多い
- ④熊本城石垣6期 (1632～1871年頃) 【修理3】  
築石部：横目地通りにくい一サイズが不統一な方形を呈した築石多い

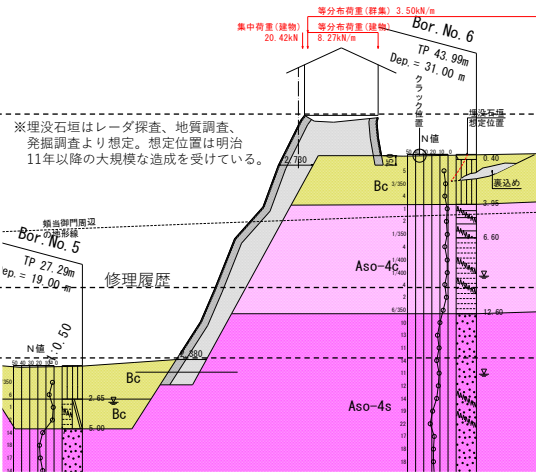
※埋没石垣はレーザ探査、地質調査、発掘調査より想定。想定位置は明治11年以降の大規模な造成を受けている。

修理履歴位置より上部は背面が掘削されている可能性があるが、修理履歴位置より下は安定領域である可能性があるため、本解析結果が実際に正しく評価していない場合がある。

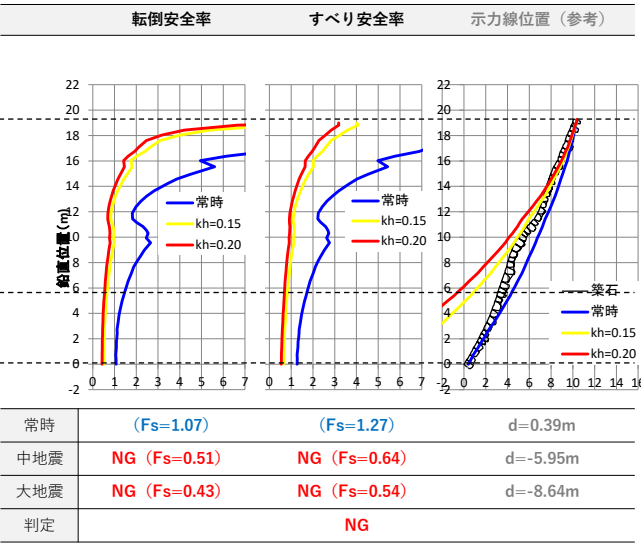
築石の安定性評価 (累積示力線解析)

| 診断内容、結果 | | | | |
|---|---|---|---|---|
| (1) 築石の安定性 | ○ | 必ず実施する。 | NG | C |
| (3) 石垣背面全体の安定性 | × | 上部地盤にクラックはあるが、下部地盤はAso-4sを主体とした地山であり隆起等も確認できない。そのため、クラックを起点とした背面全体を通過する円弧は生じないと判断したため | - | |

| 背面構造 | 理由 |
|---|---|
| 栗石 | ボーリング調査の結果によると主たる土層はAso-4c及びBcと考えられる。しかし、Aso-4c及びBcとした場合、常時NGとなり実現象と乖離する。そこでこれまでの修理により背面が栗石に置き換わっている可能性等を考慮して栗石層相当と判断した。 |

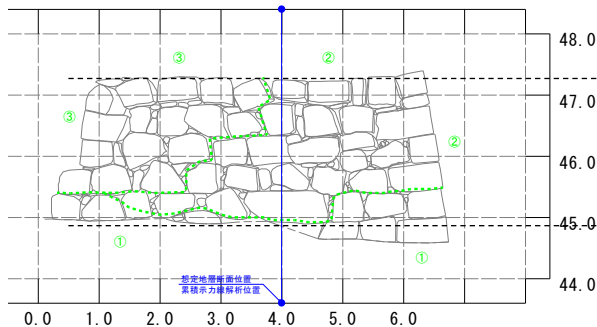
- ①熊本城石垣4期（1611～1624年頃）【構築当初】  
 ②熊本城石垣6期（1632～1871年頃）【修理1】  
 築石部：横目地通りやすい一方形を呈した築石を多く含む  
 ③熊本城石垣7期（1871～1950年頃）【修理2】  
 ※明治22年（1889）以降の可能性大  
 築石部：横目地通りやすい旧材の非方形を呈した築石を含む

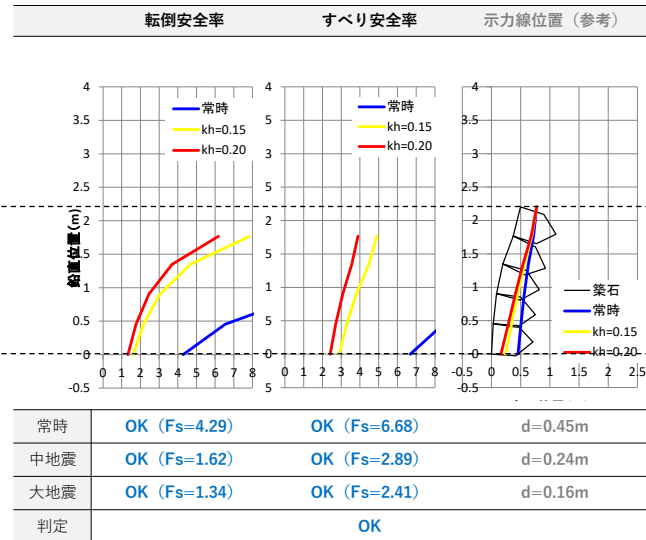
築石の安定性評価（累積示力線解析）

| 診断手法 | 運用 | 理由 | 判定 | 総合判定 |
|---|---|---|---|---|
| (1) 築石の安定性 | ○ | 必ず実施する。 | OK | A |
| (3) 石垣背面全体の安定性 | × | 崩壊の実現象を考慮したとき、H455方向に背面全体を通過する円弧は生じないと判断したため。なお、下部地盤に隆起等も確認できない。 | - | |

| 背面構造 | 理由 |
|---|---|
| 築石 | 築石の背面は築石層、Bc層の複層構造になっているが、築石に土圧を作用する土層としては築石層が支配的であると判断した。 |

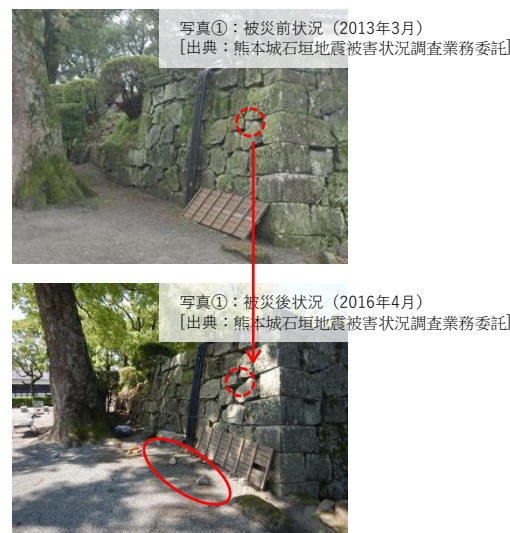
間詰め石抜きの状況

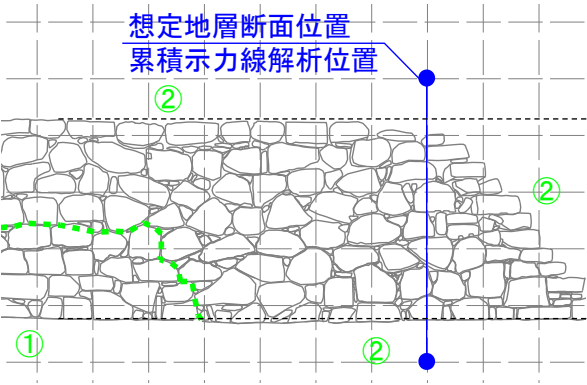
①熊本城石垣 4 期（1611～1624年頃）【構築当初】か  
②熊本城石垣 6 期（1632～1871年頃）【修理 1】  
築石部：横目地通りにくい→非方形を呈した築石を含む

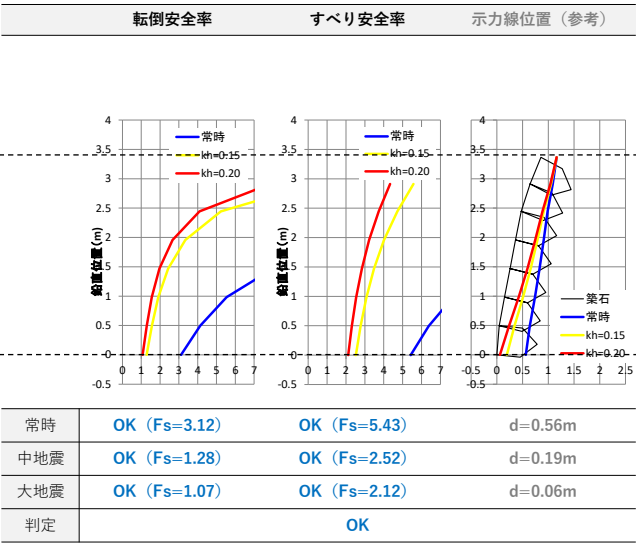
築石の安定性評価（累積示力線解析）

| 診断手法 | 運用 | 理由 | 判定 | 総合判定 |
|---|---|---|---|---|
| (1) 築石の安定性 | ○ | 必ず実施する。 | OK | A |
| (3) 石垣背面全体の安定性 | × | 崩壊の実現象を考慮したとき、H456-2方向に背面全体を通過する円弧は生じないと判断したため。なお、下部地盤に隆起等も確認できない。 | - | |

| 背面構造 | 理由 |
|---|---|
| 栗石 | 築石の背面は栗石層、Bc層の複層構造になっているが、築石に土圧を作用する土層としては栗石層が支配的であると判断した。 |

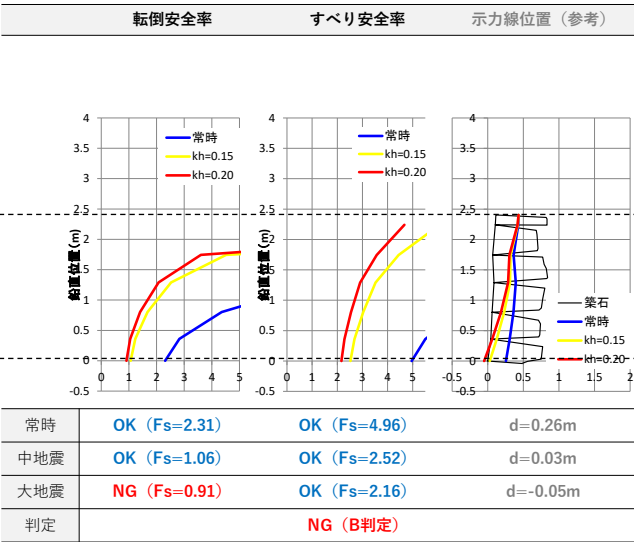
築石の安定性評価 (累積示力線解析)

| 診断手法 | 運用 | 理由 | 判定 | 総合判定 |
|---|---|---|---|---|
| (1) 築石の安定性 | ○ | 必ず実施する。 | NG | C |

築石の安定性評価の結果、判定「B」になるが、本石垣は重要文化財建造物である続櫓下の石垣で、大地震時に人命に重大な影響を与える恐れがあり、判定「C」と同等の対処が必要であることから、総合判定「C」とした。

| 背面構造 | 理由 |
|---|---|
| 築石 | 築石の背面は栗石層、Bc層の複層構造になっているが、築石に土圧を作用する土層としては栗石層が支配的であると判断した。 |

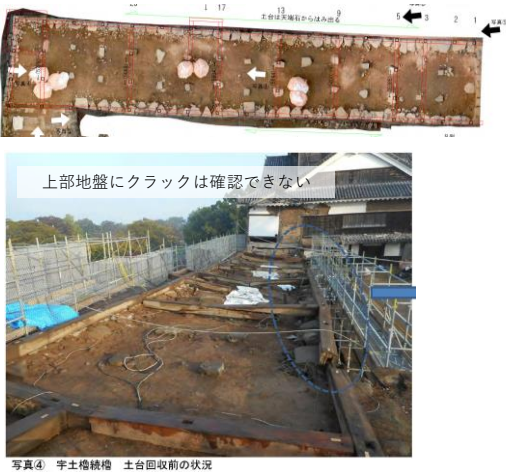
石垣背面全体の安定性評価 (円弧すべり解析)

| 診断手法 | 運用 | 理由 | 判定 | 総合判定 |
|---|---|---|---|---|
| (3) 石垣背面全体の安定性 | × | 上部地盤にクラックがなく、下部地盤に隆起等も確認できない。そのため、背面全体を通過する円弧は生じないと判断したため | - | |
