重要文化財平櫓下石垣

■今回の委員会での報告・審議事項

1. 平櫓水路確認のための発掘調査速報【報告】
2. 石垣耐震診断結果【報告】
3. 石垣復旧措置(案)【審議(再提示)】

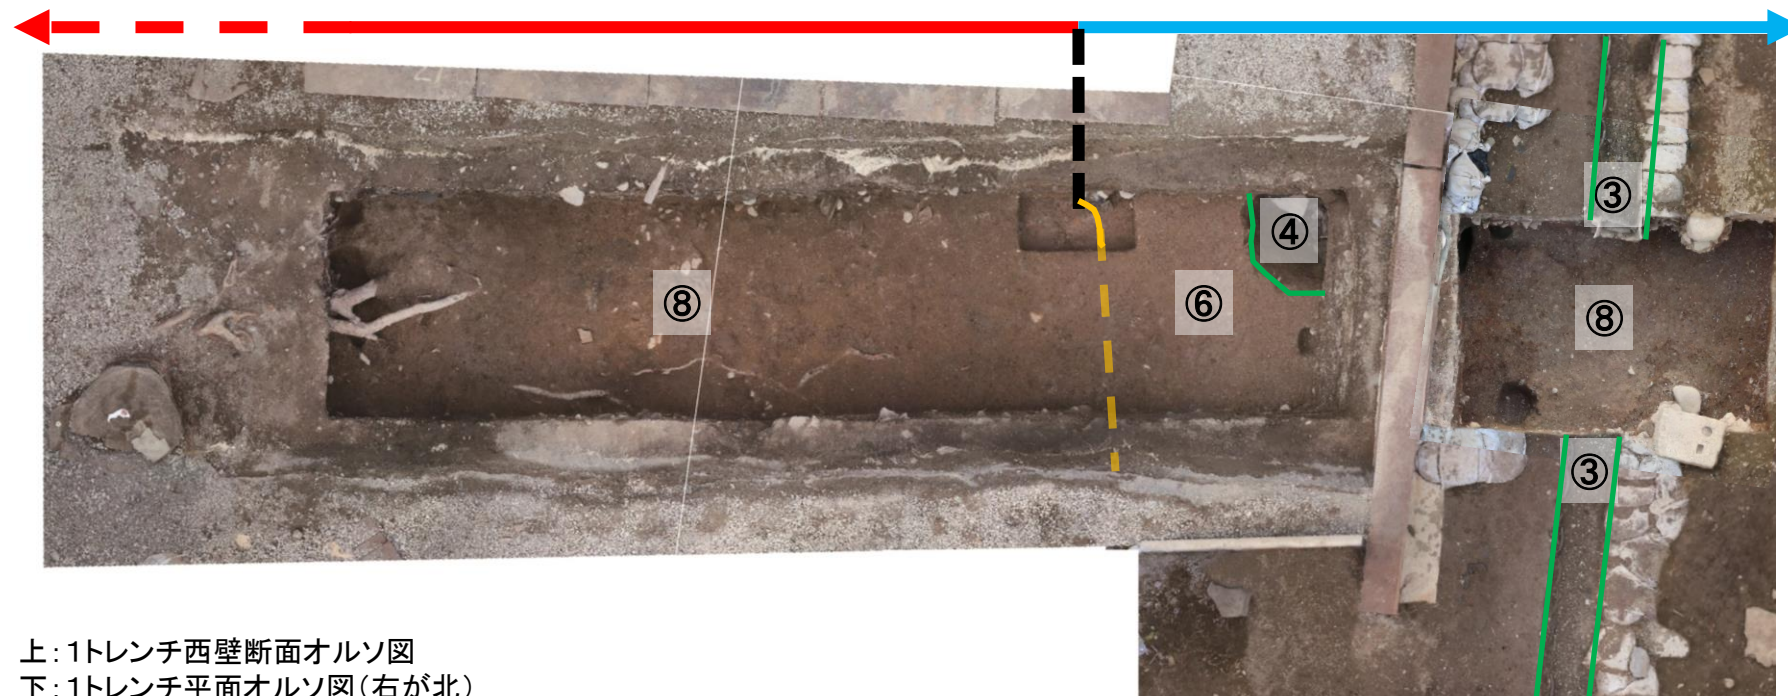
上:1トレンチ西壁断面オルソ図

- ・ 地表面で確認した地割れは地表面下約30cmまでで、近代以降の造成土内におさまることを確認
- ・ H143の根石を確認
  - ➡根石の下は10～15cm大の円礫主体の栗石を確認 (⑩)

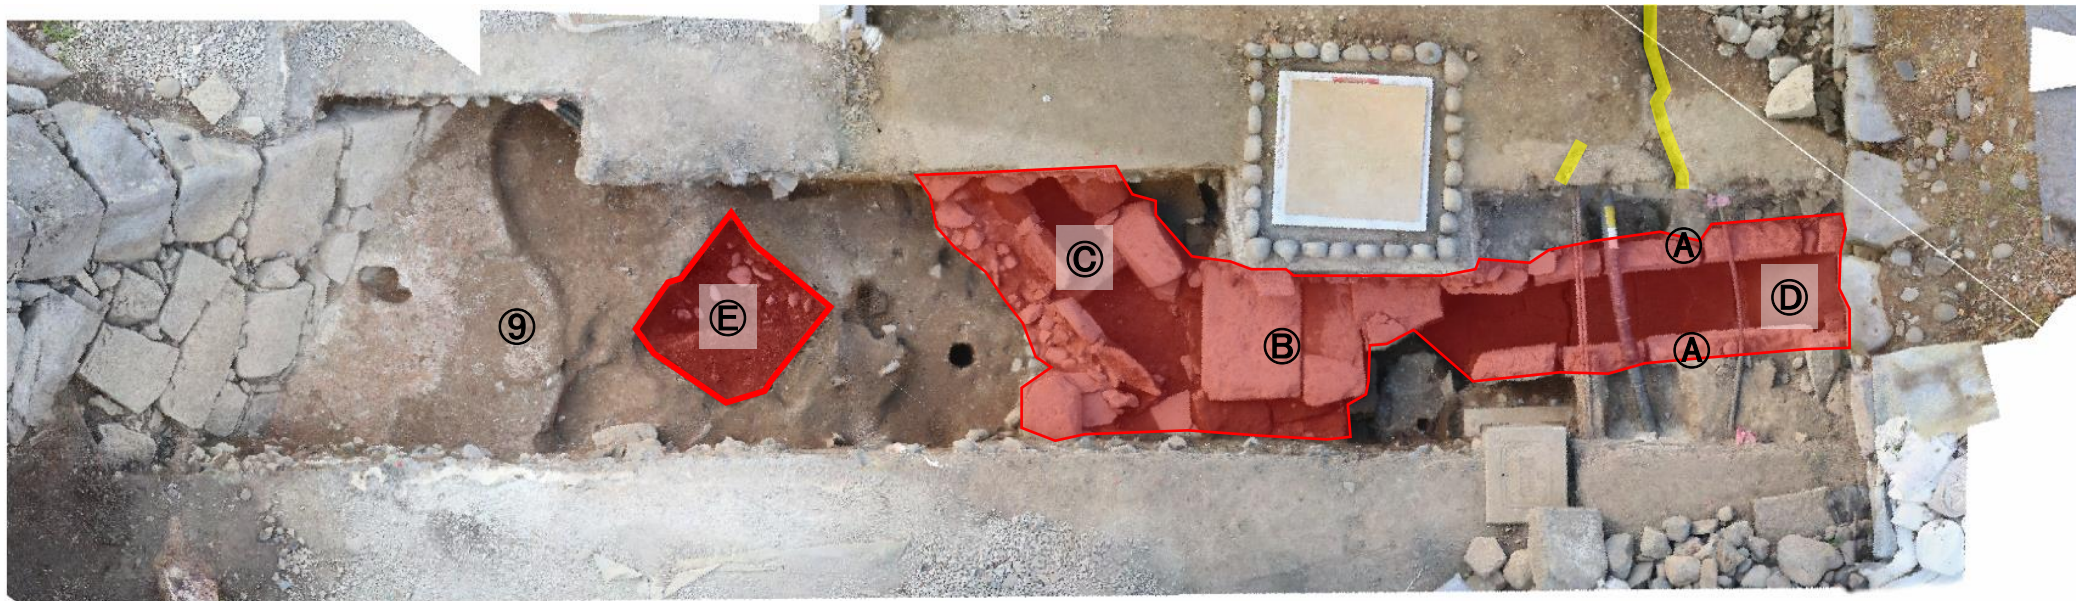
上:3トレンチ西壁断面オルソ図  
下:3トレンチ平面オルソ図(右が北東)

黄色線:地割れ箇所  
赤塗部分:遺構

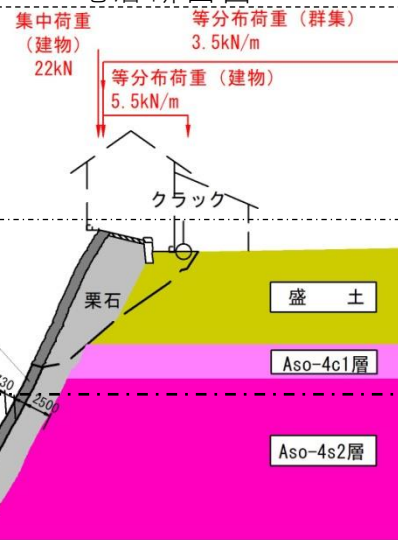
累積示力線解析位置  
(No.1+7.0)

| 中地震 | NG(Fs=0.64) | OK(Fs=1.09) | d=-2.14m |
| 大地震 | NG(Fs=0.53) | NG(Fs=0.93) | d=-3.26m |
| 判 定 | N G | | |

| 診断手法 | 運用 | 理 由 | 判定 | 総合判定 |
|---|---|---|---|---|
| (1) 築石の安定性 | ○ | 必ず実施する | NG | C |

| 背面構造 | 理 由 |
|---|---|
| 栗石 | 築石の背面は栗石層、盛土層及びAso4層の複層構造になっているが、築石に土圧を作用する層としては栗石層が支配的であると判断した。 |

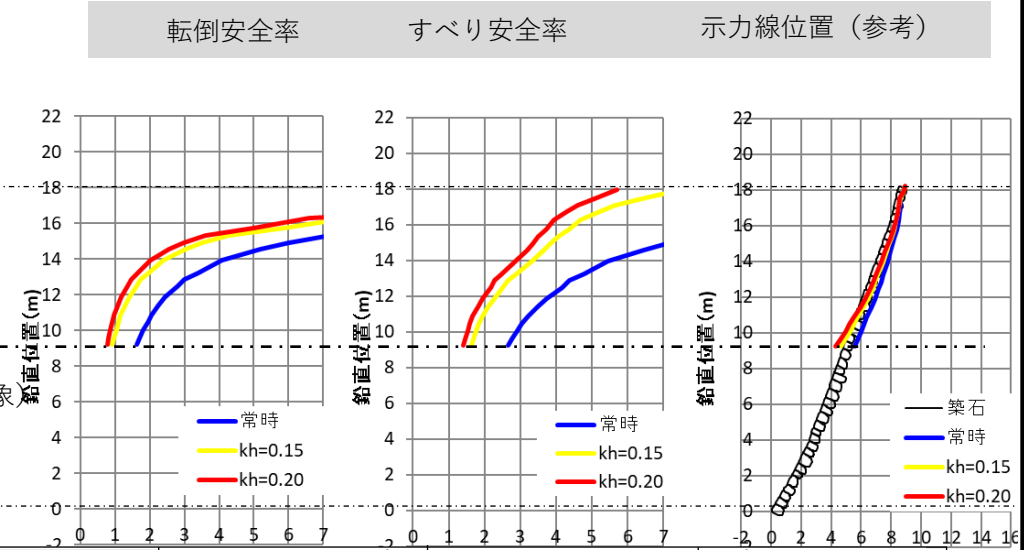
解体修理範囲  
(これより  
上が診断対象)

| 中地震 | NG( $F_s=0.93$ ) | OK( $F_s=1.63$ ) | d=-0.14m |
| 大地震 | NG( $F_s=0.78$ ) | OK( $F_s=1.41$ ) | d=-0.50m |
| 判 定 | N G | | |

| 診断手法 | 運用 | 理由 | 判定 | 総合判定 |
|---|---|---|---|---|
| (1) 築石の安定性 | ○ | 必ず実施する | NG | C |

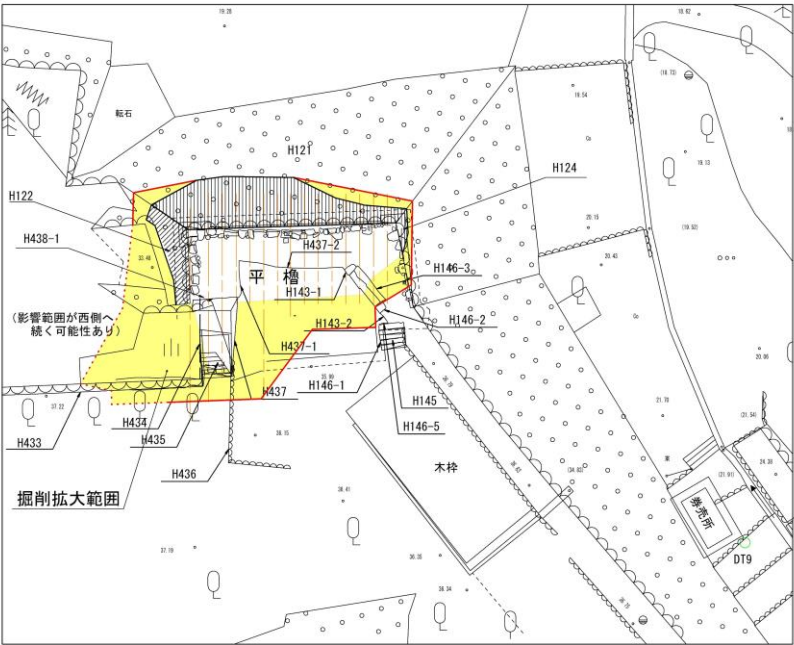
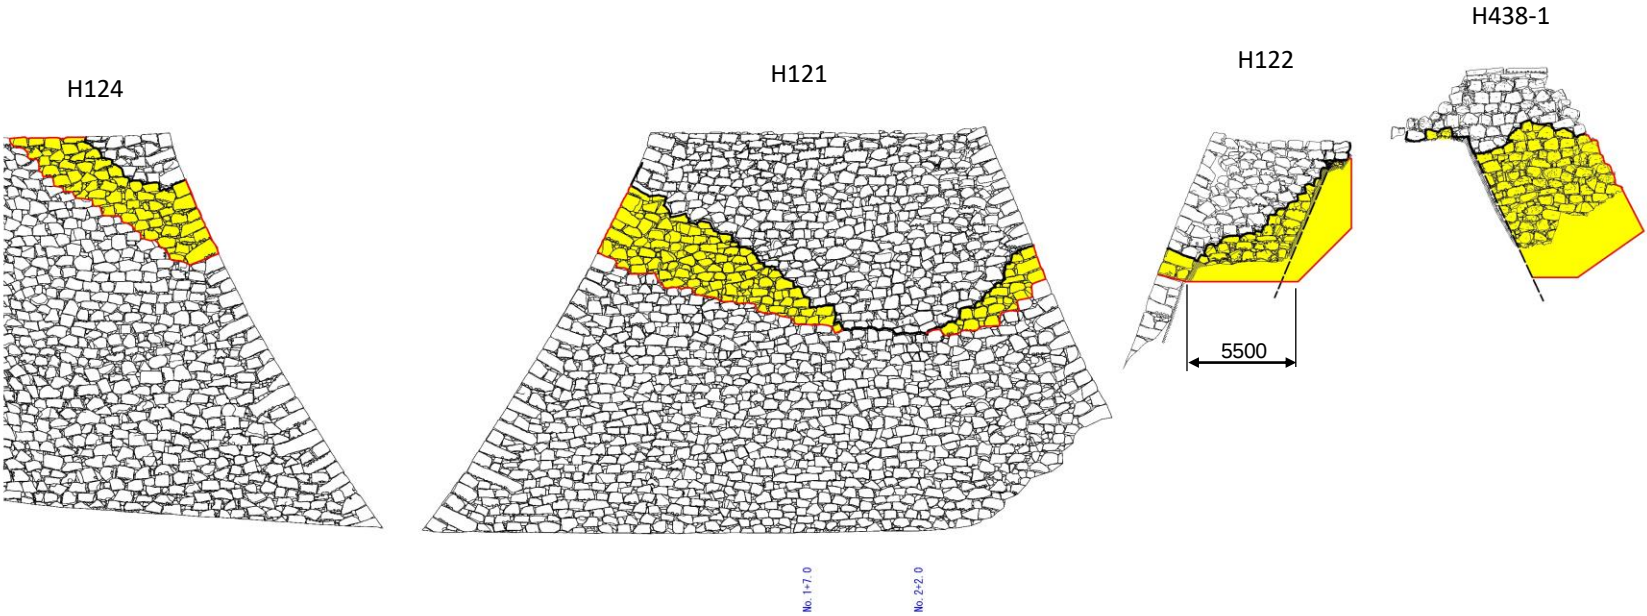
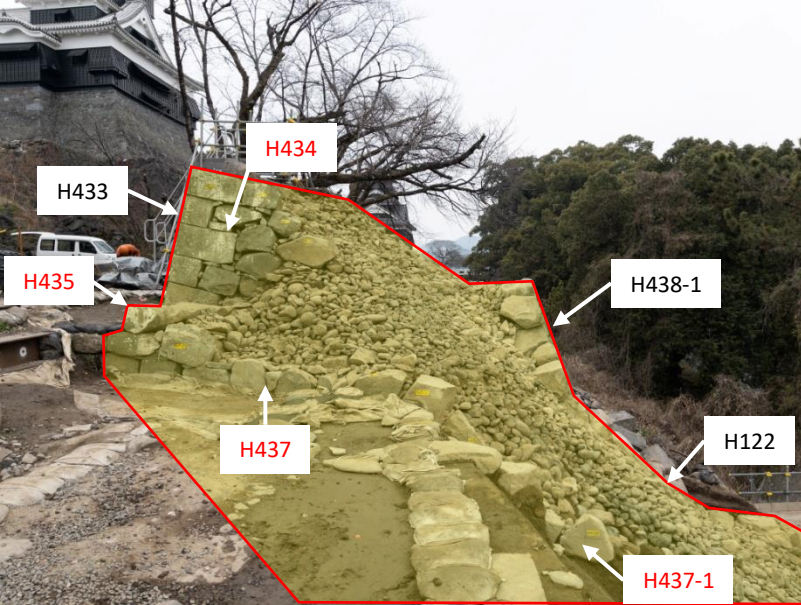
解体範囲拡大立面図

**解体範囲拡大により、遺構面の掘削、石垣(H121,H122,H124,H433,H435,H437,H437-1,H438-1)の追加解体が必要**

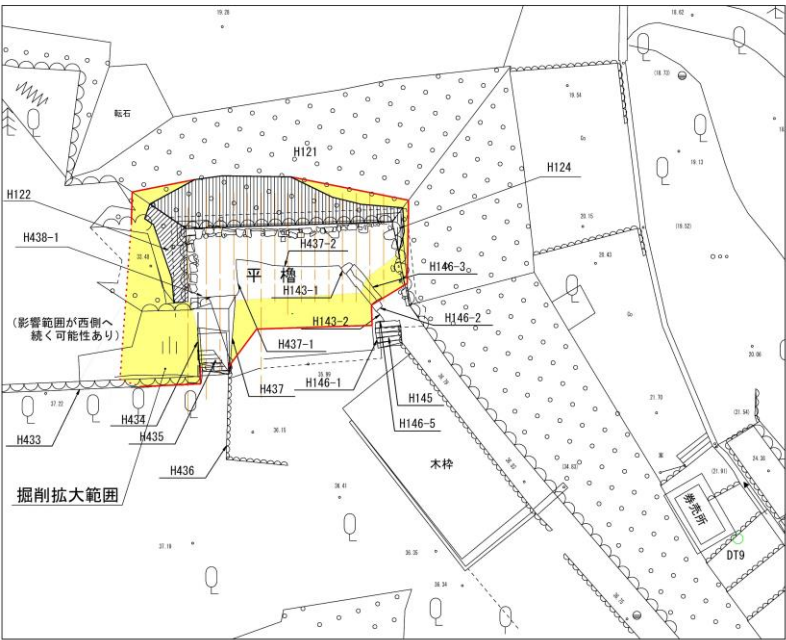
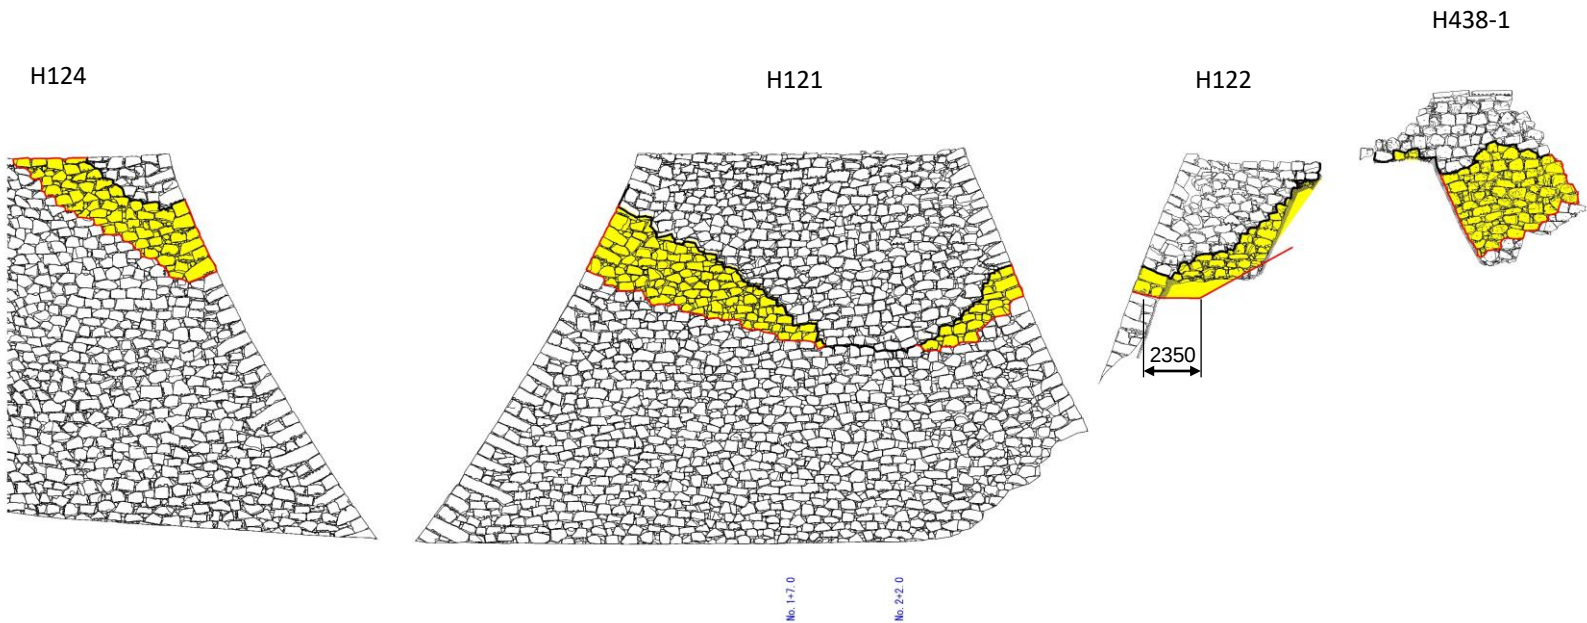
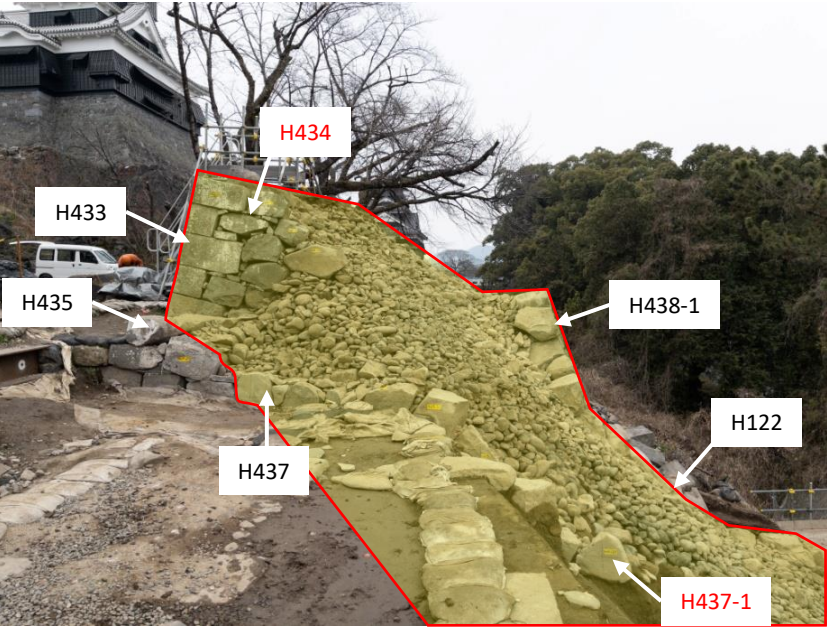
解体範囲拡大立面図

解体範囲拡大により、遺構面の掘削、石垣(H121,122,H124,H433,H434,H437,H437-1,H438-1)の追加解体が必要

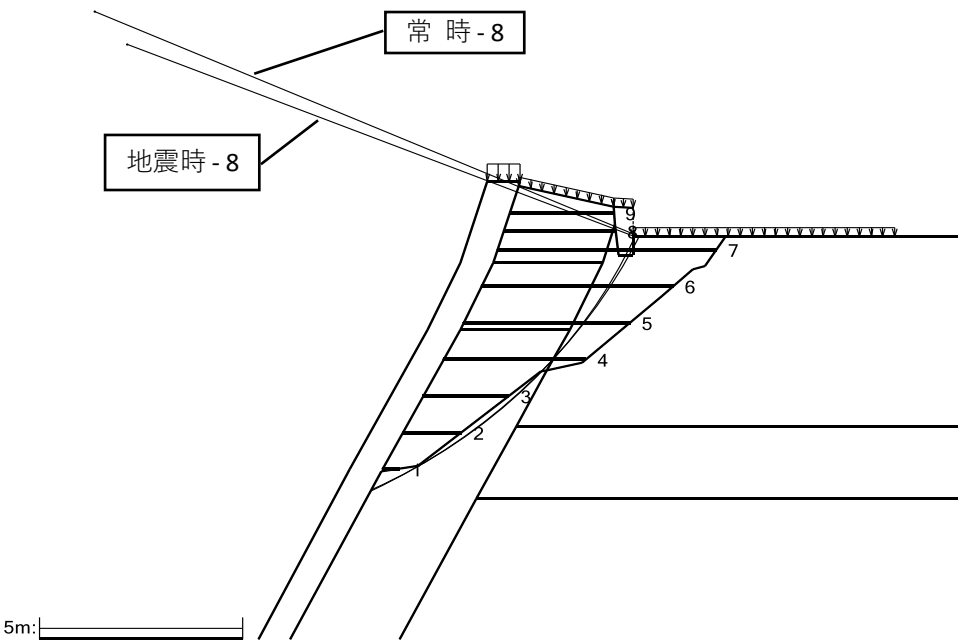
○ 円弧すべり形状

| ケース | 円弧中心座標 | | 半径 | F smin | F sa | 判定 |
|---|---|---|---|---|---|---|
| 常 時 -8 | -7. 100 | 12. 500 | 14. 765 | 1. 072 | 1. 200 | NG |
| 地震時 -8 | -6. 300 | 11. 600 | 13. 577 | 0. 937 | 1. 000 | NG |

No.1+7.0及びNo.2+2.0共に解体範囲内のみの補強だけではNG判定となったため、安定性を確保する工法についてさらに検討する。
