重要文化財宇土櫓続櫓下石垣

### 1. 石垣復旧措置案【審議】

宇土櫓続櫓下石垣

石垣前面押さえ補強案

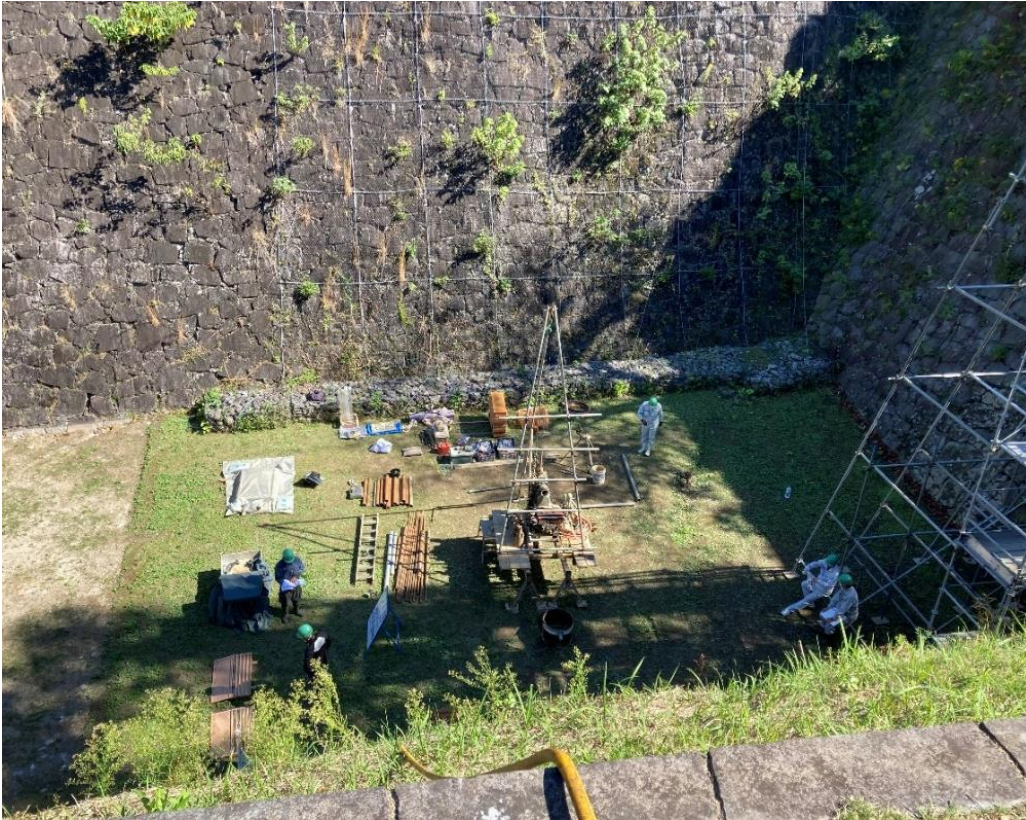
石垣前面押さえ補強の圧密沈下の検討

- 下記条件により圧密沈下の検討を行った。
- > 令和4年度第2回委員会で提示した第4案をベースに縦壁やフーチングの高さを再検討した形状
  - > 右写真で示す位置でBc1,Bc2,Aso-4sのサンプリングを実施し、圧密試験を実施して得られた結果を反映

Bc2において**最大13.3cm程度（右端）**、 Aso-4sにおいて**最大4.5cm程度（右端）**の圧密沈下が発生する可能性があることが確認された。このことから、埋没石垣の下部に存在するAso-4sが沈下することで埋没石垣への影響が生じる可能性も考えられる。

なお、圧密沈下の検討は通常周囲が開けた盛土において行う。そのため、空堀側面の石垣からの摩擦が生じ、かつ盛土ではない構造物での圧密沈下の検討は精度誤差が生じている可能性が高い。

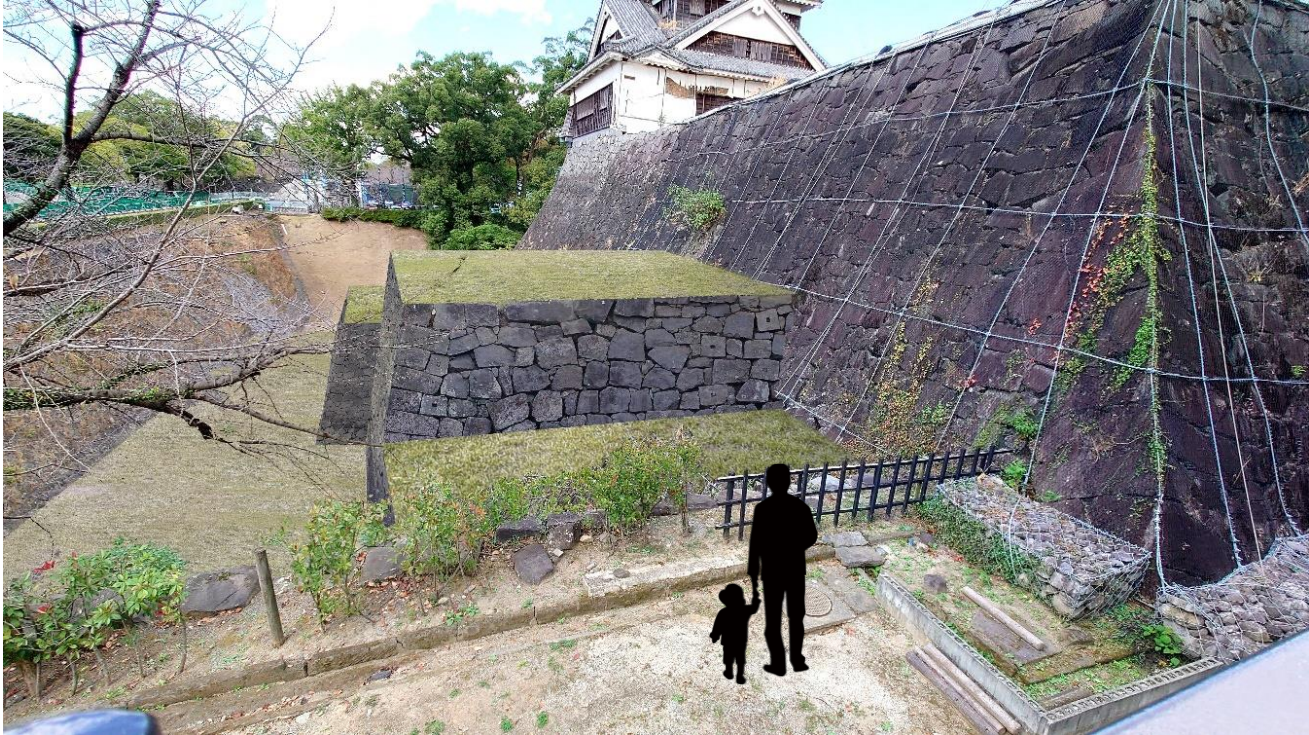
図2 イメージ図 頬当御門土橋から

| 評価項目 | | | 内容 |
|---|---|---|---|
| 文化財的観点 | 外観への影響 | × | 城郭平面構造、景観に影響（頬当御門土橋を越える高さ、押さえ補強を覆うための空堀盛土最大2.5m程度など） |

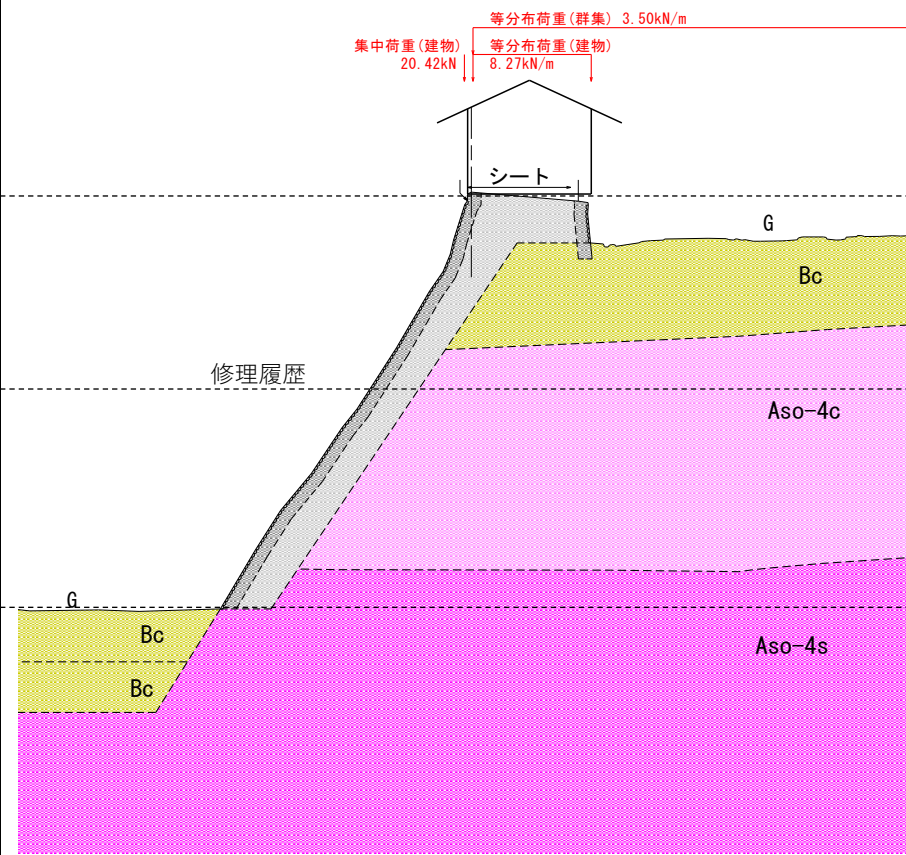
築石の安定性評価（累積示力線解析）

| 診断内容、結果 | | | | |
|---|---|---|---|---|
| (1)築石の安定性 | ○ | 必ず実施する。 | NG | C |

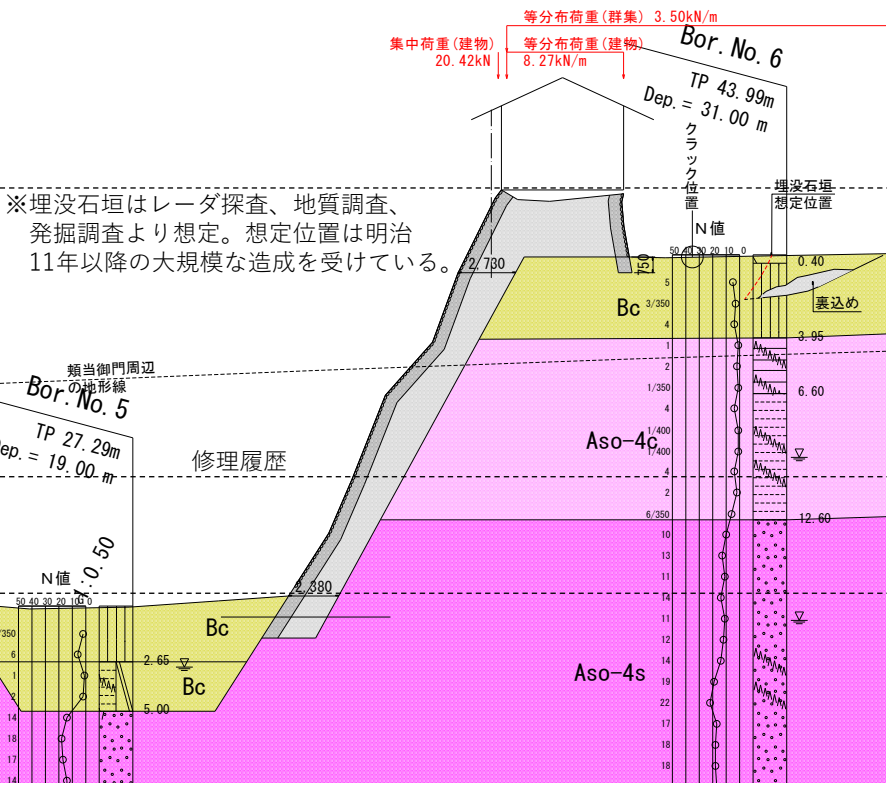
築石の安定性評価（累積示力線解析）

| 診断内容、結果 | | | | |
|---|---|---|---|---|
| (1)築石の安定性 | ○ | 必ず実施する。 | NG | C |
