◆これまでの委員会での主な報告内容

【2021. 10. 18修復検討委員会】本丸御殿建物の被害状況調査石垣復旧措置案

- ◆今回の委員会での報告・審議事項
- 1. 石垣復旧措置案(復旧勾配・石垣解体範囲案、石材補修案) 【審議】
 - ・長局棟下石垣 H411・H415
 - → 復旧勾配・解体範囲案再提示
 - 数寄屋棟下北側石垣 H370・H371
 - → 抜け・突出石材や間詰石の補完工、石材補修案再提示
 - 数寄屋棟下南側南面石垣 H341・H342
 - → 上部膨らみに対する復旧勾配・解体範囲案再提示
- 2. 石垣耐震診断結果報告「現状] 【報告】
- ◆令和4年度の今後の進め方

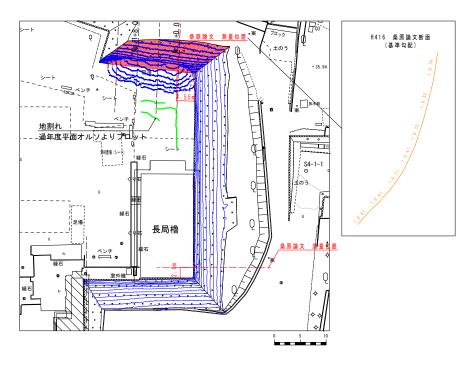
- ・H416に桑原論文(桑原1984)で測量した断面があるため、各断面に重ね合わせを実施。
- ・重ね合わせた結果、全断面近似している。
- ・上記より、H416桑原論文を基準勾配断面として解体範囲を検討した。

※精査した結果、前回の解体範囲案と同じ範囲となる。

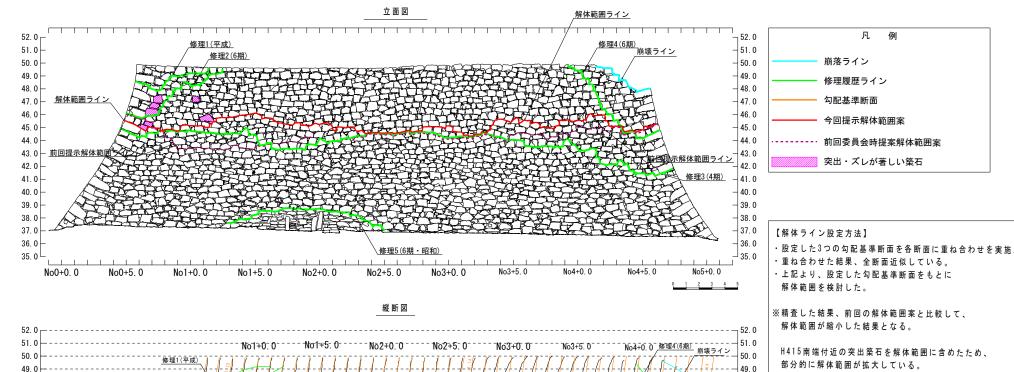
- ・H415、H416それぞれに桑原論文(桑原1984)で測量した断面があるため、 2つの断面をH415に重ね合わせを実施。
- ・重ね合わせた結果、No.2+6.0を境に大きく分けて2つの傾向が確認できた。
- ・No.0+0.0~No.2+5.0については、H415桑原論文の断面と近似している結果となった。
- ・No. 2+6.0~No. 4+4.0については、石垣上部はH416桑原論文。石垣中部はH415桑原論文と近似している結果となった。
- ・上記より、No.0+0.0~No.2+5.0については、H415桑原論文を基準勾配断面とする。 No.2+6.0~No.4+0.0については、2つの桑原論文を組み合わせた断面と基準勾配断面とする。 No.4+1.0~No.4+5.0については、H416桑原論文を基準勾配断面とする。

- ・重ね合わせた結果、全断面近似している。

※精査した結果、前回の解体範囲案と比較して、

H415南端付近の突出築石を解体範囲に含めたため、 部分的に解体範囲が拡大している。 また、H411に影響あり。

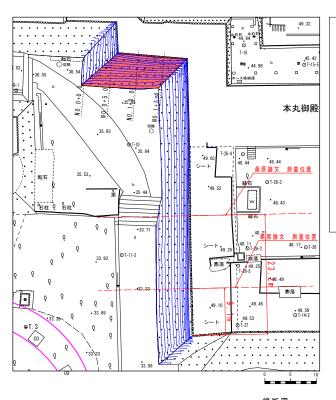
- ・H342の変状が少ない2断面 (No.0+7.0、No.1+8.0) を抽出し、各断面に重ね合わせを実施。
- ・重ね合わせを行った結果、石垣上部はNo.1+8.0と概ね近似している事が確認できた。
- ・2断面を用いて、解体範囲を設定した。
- ・No.0+0.0~No.0+9.0については、突出が著しい築石を解消する範囲とした。
- ・No.1+7.0~No.2+0.0については、安全衛生規則に基づいた勾配設定とした。

※精査した結果、前回の解体範囲案と比較して、解体範囲が拡大した結果となる。 ※隣接する石垣(H341)への影響範囲については、別途図示する。

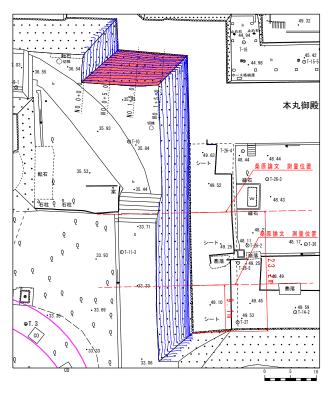
- ・H342の解体範囲を見直したため、H341の一部を解体範囲とした。
- ・H341の解体範囲は必要最小限とした。

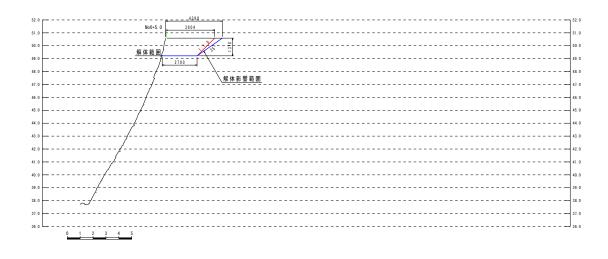
【H370, H371への影響範囲について】

H342を解体するにあたり、掘削勾配35°の 影響範囲がH370,H371に一部影響する。

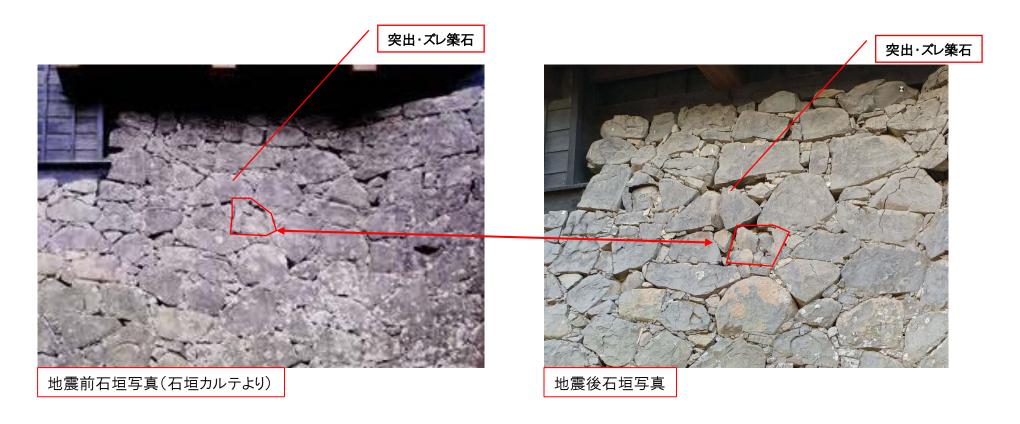
突出・ズレ築石 対象位置図 突出・ズレ築石 立面図 修理履歴ライン 石材補修範囲 突出・ズレ補修箇所 No0+0.0 No0+5. 0 No1+0.0 No1+5. 0 No2+0. 0 概要 剥離が著しい築石 ・本丸御殿 数寄屋棟北側のH370の石垣について、築石の1つが突出・ズレが確認されている。

・突出・ズレが確認された築石周りの築石は剥離が確認されている。

変状要因について

- ・地震前の石垣写真より、突出した築石および下の築石の変状は見られず、安定している状態である。
- ・地震後の石垣を確認すると、突出した築石の下の築石は割れていることが確認できる。
- ・以上より、今回築石が突出したメカニズムは、下の築石が割れたことにより 築石のかみ合わせの力が開放され、突出が発生したと考えられる。

・第3回委員会(令和3年10月18日)では、突出・ズレ発生築石の復旧方法としてジャッキによる固定を提案したが、今回再考を行う。

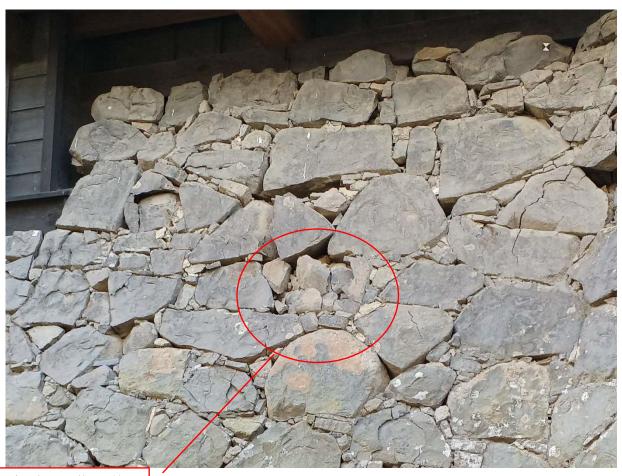
剥離・割れが著しい築石

- ・ジャッキアップによる築石の復旧自体は実績はあるが、支保するための下の築石への影響も考慮する必要がある。
- ・当該箇所の突出築石の直下の築石は被熱による剥離・割れが著しい状態である。
- ・ジャッキアップによる復旧を実施するためには、先に突出築石直下の築石を解体せずに接着剤等による復旧が必要になる。
- ・接着剤による復旧後の築石の荷重に対する耐力は未知数(全体に充填されたかの確認ができない。)
- ・また、通常時の築石への集中荷重と比較して大きくなる可能性がある。(ジャッキアップによる点で荷重が集中)
- ・以上よりH370については、ジャッキアップによる復旧は難しいと考える。

- ・石工と現地立会を行い、石垣本来の形を残した場合の復旧方法の検討を実施した。
- ・突出築石を近接確認及び、ファイバースコープによる背面の確認を行い復旧方法の検討を実施した。
- ・現地立会の結果、突出築石は上部からの荷重がかかっていないことが確認されたため、築石の抜き出しが可能と判断した。
- ・復旧方法については以下のフローに基づいて行う。
- ※ただし前述したH370復旧措置案で示した通り、H342の解体影響範囲が突出築石まで及ぶため、突出築石も解体復旧を行う。
