重要文化財東十八間櫓・北十八間櫓・五間櫓下石垣(17面)

**【2021令和3年度 文化財修復検討委員会】**

## 1. 石垣群C、Dにおける、石垣復旧措置(案)【審議】

## 2. H162石垣下のコンクリート補強の調査結果について【報告】

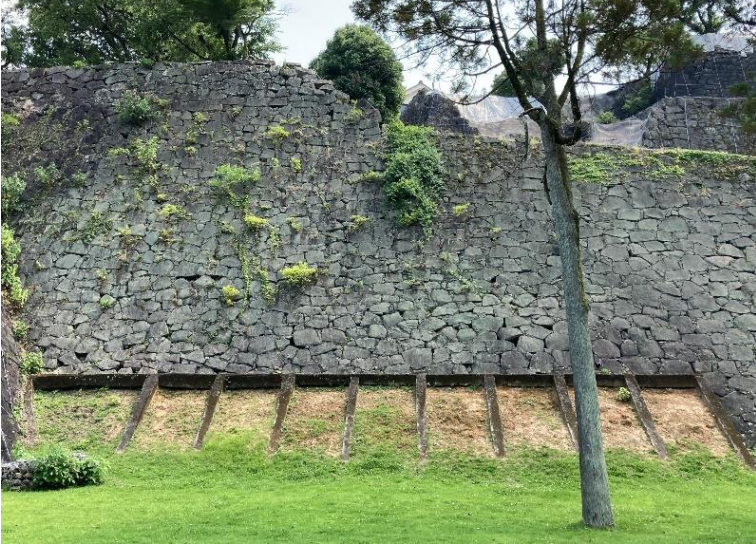
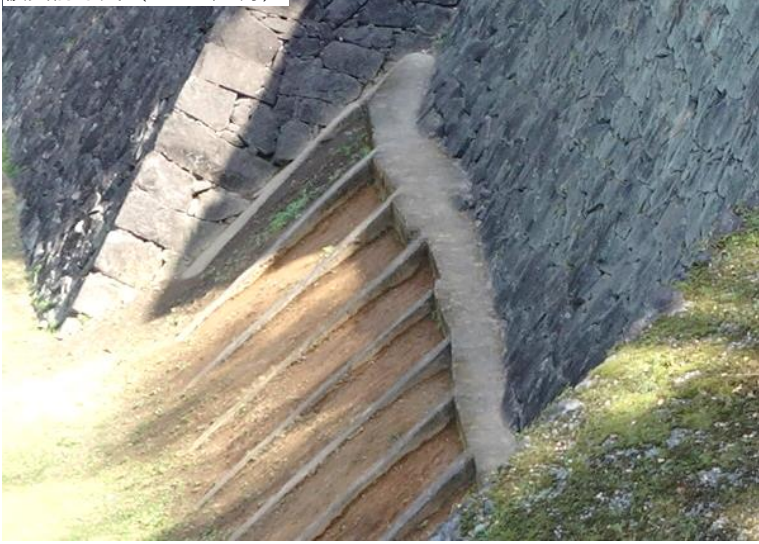
| 地震の影響 | 石垣変状箇所付近のコンクリートのひび割れ（幅14mm）が発生している。 |

地震による損傷部

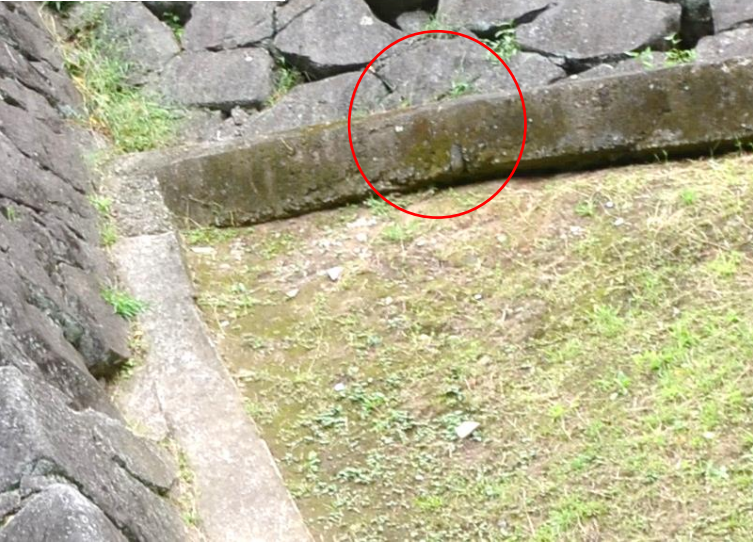
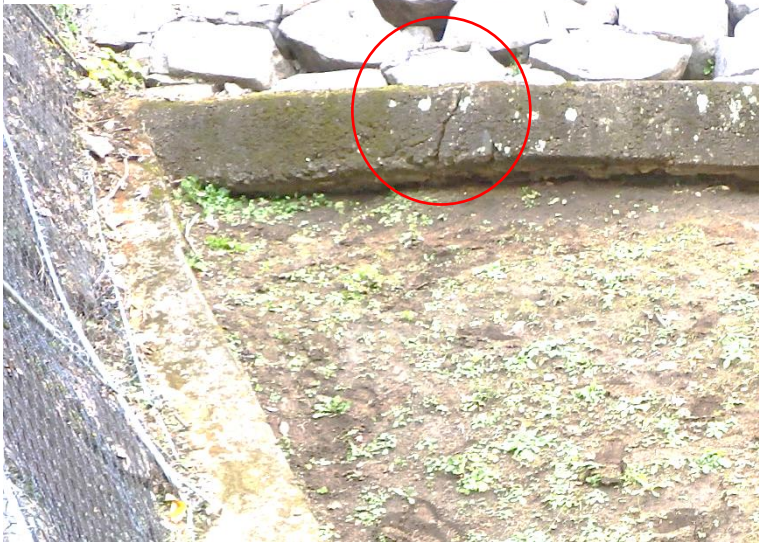
| 損傷状況 | ひび割れ（5カ所）・剥離（4カ所）・鉄筋露出（2カ所）・豆板（14カ所）が確認された。 |

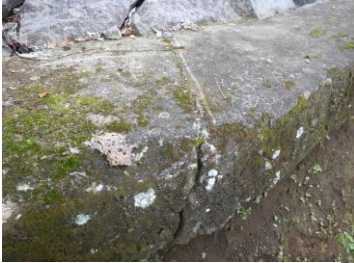
ひび割れ

施工不良や環境、外力等によりひび割れが発生した状態。

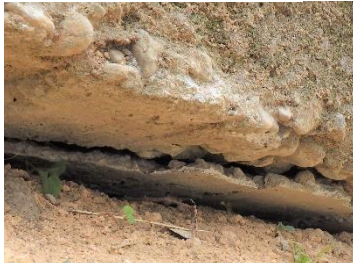
剥離

経年劣化等によりコンクリート表面がはがれた状態。

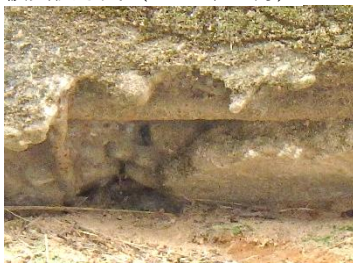
鉄筋露出

鉄筋が錆びて膨張することによってコンクリートが剥落した状態。

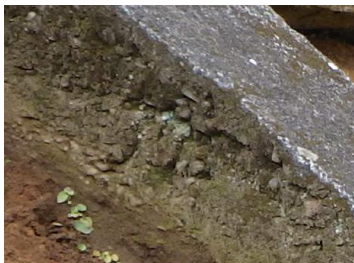
豆板

モルタルの充填不良によって粗骨材が多く集まり、空隙の多くなった状態。

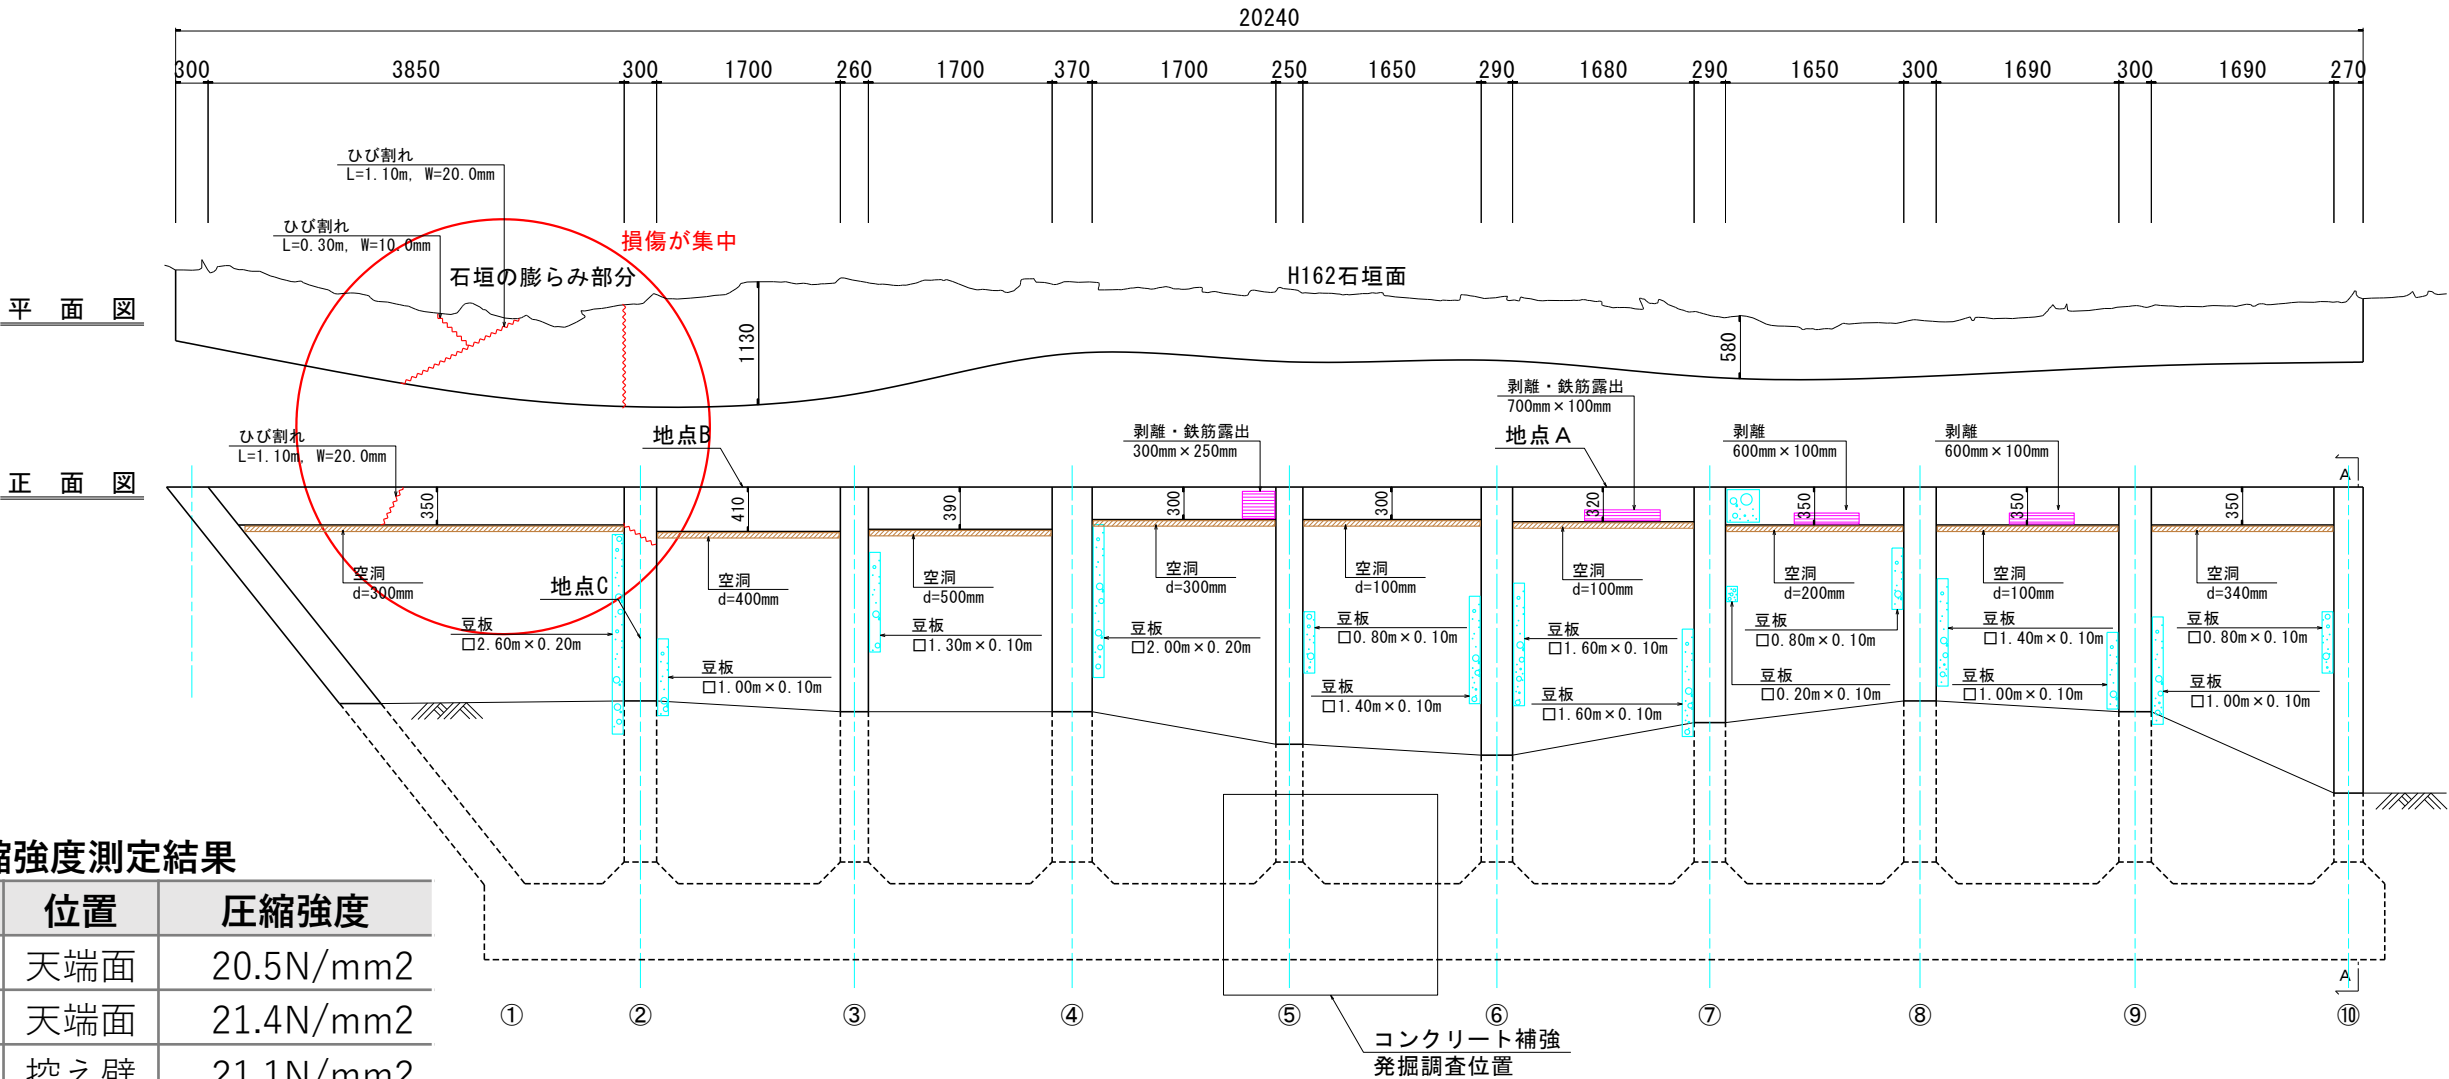
損傷図

| 評価 | コンクリート自体の強度はそれほど低くはないが、損傷図赤丸の膨らみ部分については膨らみが大きいこと・コンクリート厚が大きくなっていること・ひび割れが集中していることから石垣からの荷重が大きいと想定される。<br>今回の熊本地震で石垣からの荷重が大きく加わり損傷が発生しているため、放置した場合、損傷がさらに進行することが想定される。<br>また、コンクリート補強を外すと石垣が不安定化する恐れがあるため、コンクリート補強を外さない手法での検討が必要である。 |

| 対策の方針 | 評価の結果から、損傷箇所の修繕及び進行防止を目的として対策を検討する。 |
