◆これまでの委員会での主な報告内容

【2017.9.28修復検討部会】本丸御殿建物の被害状況調査

耐震診断結果一覧

結果総括

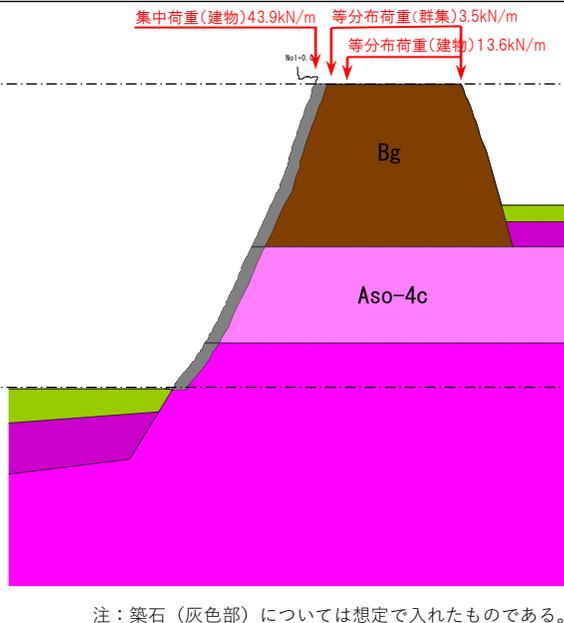
築石の安定性評価(累積示力線解析)

診断内容、結果				
診断手法	運用	理由	判定	総合判定
(1) 築石の安定性	○	必須項目	NG	C
(2) 石垣根入れ部の安定性	×	根入れ部の安定性に起因する破損変状が確認されないため	-	
(3) 石垣背面全体の安定性	×	上部地盤にクラックがなく、下部地盤に隆起等も確認できない。そのため、背面全体を通過する円弧は生じないと判断したため	-

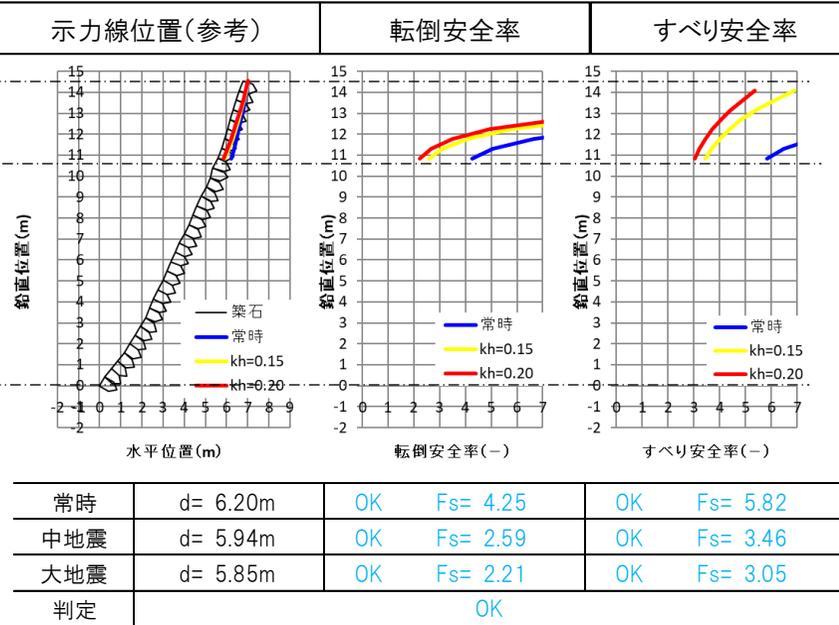
築石の安定性評価(累積示力線解析)

診断手法	運用	理由	判定	総合判定
(1) 築石の安定性	○	必須項目	OK	A
(2) 石垣根入れ部の安定性	×	根入れ部の安定性に起因する破損変状が確認されないため	-	
(3) 石垣背面全体の安定性	×	上部地盤にクラックがなく、下部地盤に隆起等も確認できない。そのため、背面全体を通過する円弧は生じないと判断したため	-

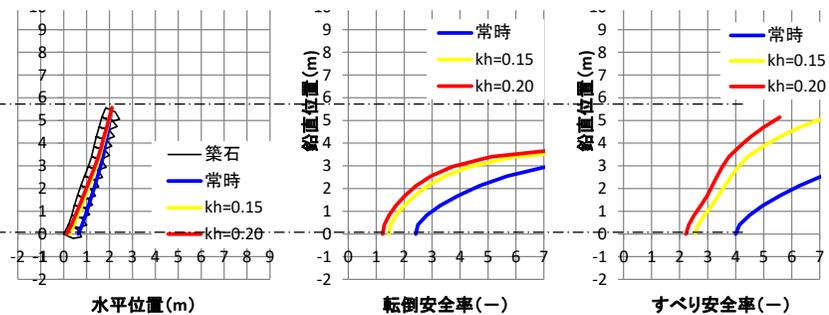
常時	中地震	大地震	判定
示力線位置(参考)	d= 0.64m	d= 0.26m	d= 0.13m	
転倒安全率	OK Fs= 2.41	OK Fs= 1.45	OK Fs= 1.23	OK
すべり安全率	OK Fs= 4.00	OK Fs= 2.54	OK Fs= 2.22

診断手法	運用	理由	判定	総合判定
(1) 築石の安定性	○	必須項目	OK	A
(2) 石垣根入れ部の安定性	×	根入れ部の安定性に起因する破損変状が確認されないため	-	
(3) 石垣背面全体の安定性	×	上部地盤にクラックがなく、下部地盤に隆起等も確認できない。そのため、背面全体を通過する円弧は生じないと判断したため	-

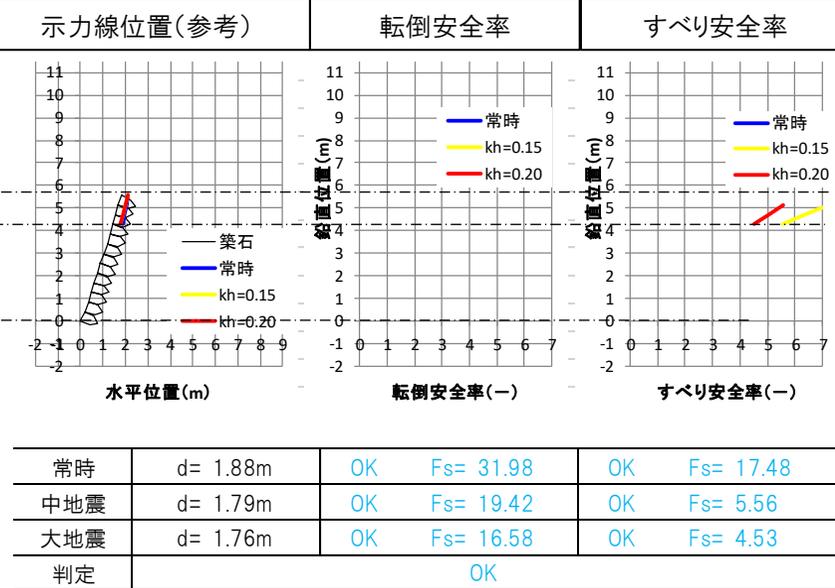
築石の安定性評価(累積示力線解析)

診断手法	運用	理由	判定	総合判定
(1) 築石の安定性	○	必須項目	OK	A
(2) 石垣根入れ部の安定性	×	根入れ部の安定性に起因する破損変状が確認されないため	-	
(3) 石垣背面全体の安定性	×	上部地盤にクラックがなく、下部地盤に隆起等も確認できない。そのため、背面全体を通過する円弧は生じないと判断したため	-

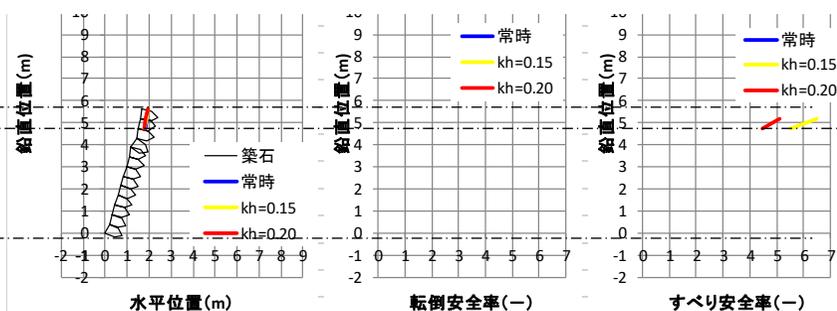
常時	d = 1.90m	OK	Fs = 224.06	OK	Fs = 18.78
中地震	d = 1.87m	OK	Fs = 146.51	OK	Fs = 5.52
大地震	d = 1.85m	OK	Fs = 127.41	OK	Fs = 4.47
判定	OK

診断手法	運用	理由	判定	総合判定
(1) 築石の安定性	○	必須項目	OK	A
(2) 石垣根入れ部の安定性	×	根入れ部の安定性に起因する破損変状が確認されないため	-	
(3) 石垣背面全体の安定性	×	上部地盤にクラックがなく、下部地盤に隆起等も確認できない。そのため、背面全体を通過する円弧は生じないと判断したため	-

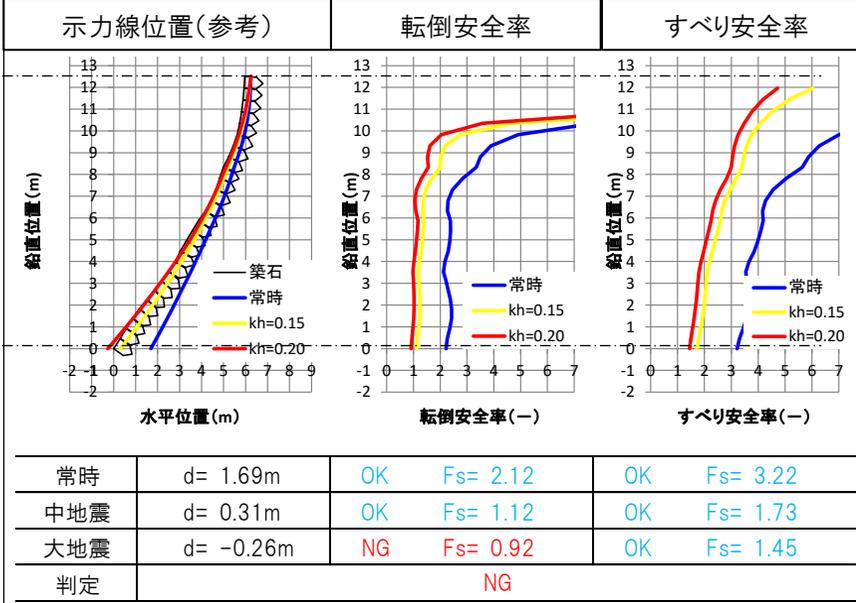
築石の安定性評価(累積示力線解析)

診断手法	運用	理由	判定	総合判定
(1) 築石の安定性	○	必須項目	NG	C
(2) 石垣根入れ部の安定性	×	根入れ部の安定性に起因する破損変状が確認されないため	-	
(3) 石垣背面全体の安定性	×	上部地盤にクラックがなく、下部地盤に隆起等も確認できない。そのため、背面全体を通過する円弧は生じないと判断したため	-

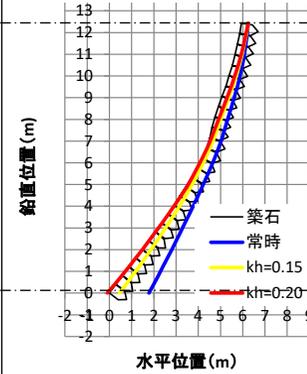
常時	中地震	大地震	判定
示力線位置(参考)	d= 1.78m	d= 0.46m	d= -0.09m	
転倒安全率	OK $F_s= 2.07$	OK $F_s= 1.18$	NG $F_s= 0.97$	NG
すべり安全率	OK $F_s= 3.37$	OK $F_s= 1.80$	OK $F_s= 1.51$

診断手法	運用	理由	判定	総合判定
(1) 築石の安定性	○	必須項目	NG	C
(2) 石垣根入れ部の安定性	×	根入れ部の安定性に起因する破損変状が確認されないため	-	
(3) 石垣背面全体の安定性	×	上部地盤にクラックがなく、下部地盤に隆起等も確認できない。そのため、背面全体を通過する円弧は生じないと判断したため	-

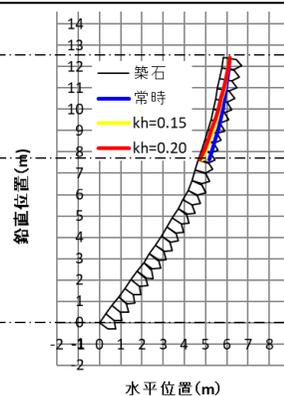
常時	中地震	大地震	判定
示力線位置(参考)	d= 5.17m	d= 4.85m	d= 4.74m	
転倒安全率	OK Fs= 2.83	OK Fs= 1.71	OK Fs= 1.34	OK
すべり安全率	OK Fs= 4.89	OK Fs= 3.12	OK Fs= 2.79

診断手法	運用	理由	判定	総合判定
(1) 築石の安定性	○	必須項目	OK	A
(2) 石垣根入れ部の安定性	×	根入れ部の安定性に起因する破損変状が確認されないため	-	
(3) 石垣背面全体の安定性	×	上部地盤にクラックがなく、下部地盤に隆起等も確認できない。そのため、背面全体を通過する円弧は生じないと判断したため	-

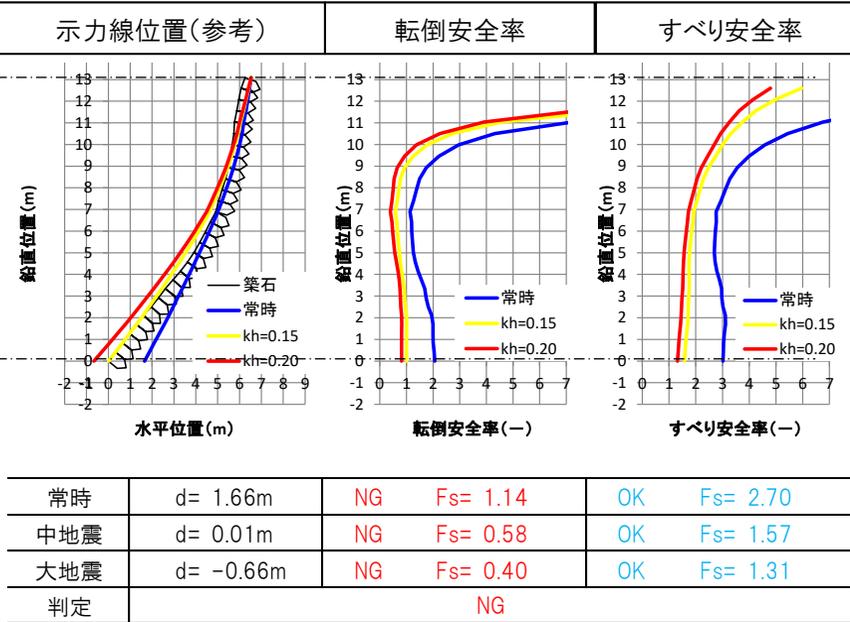
築石の安定性評価(累積示力線解析)

診断手法	運用	理由	判定	総合判定
(1) 築石の安定性	○	必須項目	NG	C
(2) 石垣根入れ部の安定性	×	根入れ部の安定性に起因する破損変状が確認されないため	-	
(3) 石垣背面全体の安定性	×	上部地盤にクラックがなく、下部地盤に隆起等も確認できない。そのため、背面全体を通過する円弧は生じないと判断したため	-

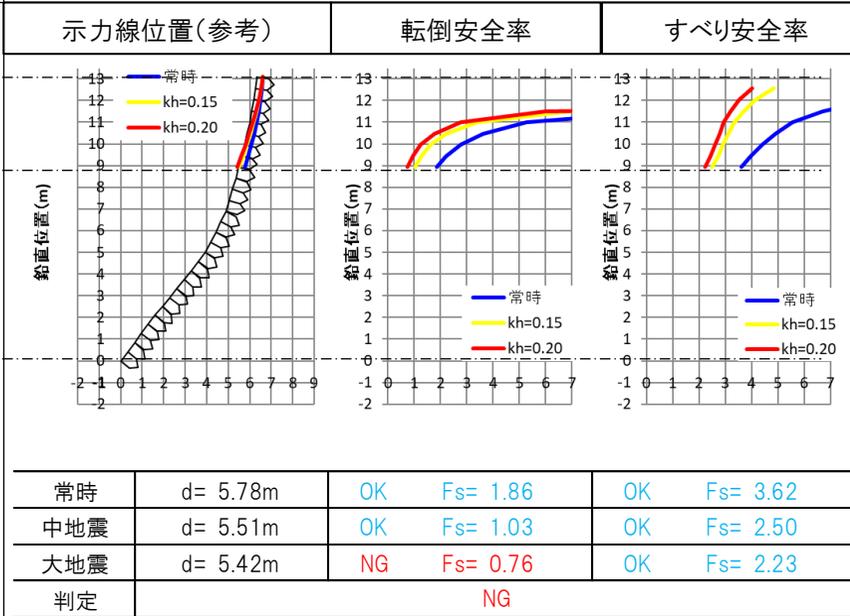
築石の安定性評価(累積示力線解析)

診断手法	運用	理由	判定	総合判定
(1) 築石の安定性	○	必須項目	NG	B
(2) 石垣根入れ部の安定性	×	根入れ部の安定性に起因する破損変状が確認されないため	-	
(3) 石垣背面全体の安定性	×	上部地盤にクラックがなく、下部地盤に隆起等も確認できない。そのため、背面全体を通過する円弧は生じないと判断したため	-

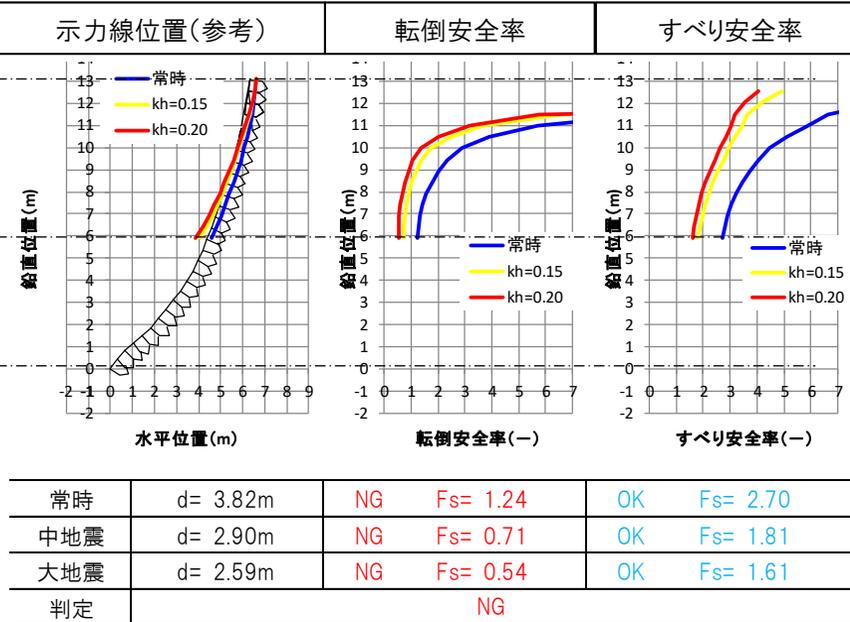
築石の安定性評価(累積示力線解析)

診断手法	運用	理由	判定	総合判定
(1) 築石の安定性	○	必須項目	NG	C
(2) 石垣根入れ部の安定性	×	根入れ部の安定性に起因する破損変状が確認されないため	-	
(3) 石垣背面全体の安定性	×	上部地盤にクラックがなく、下部地盤に隆起等も確認できない。そのため、背面全体を通過する円弧は生じないと判断したため	-

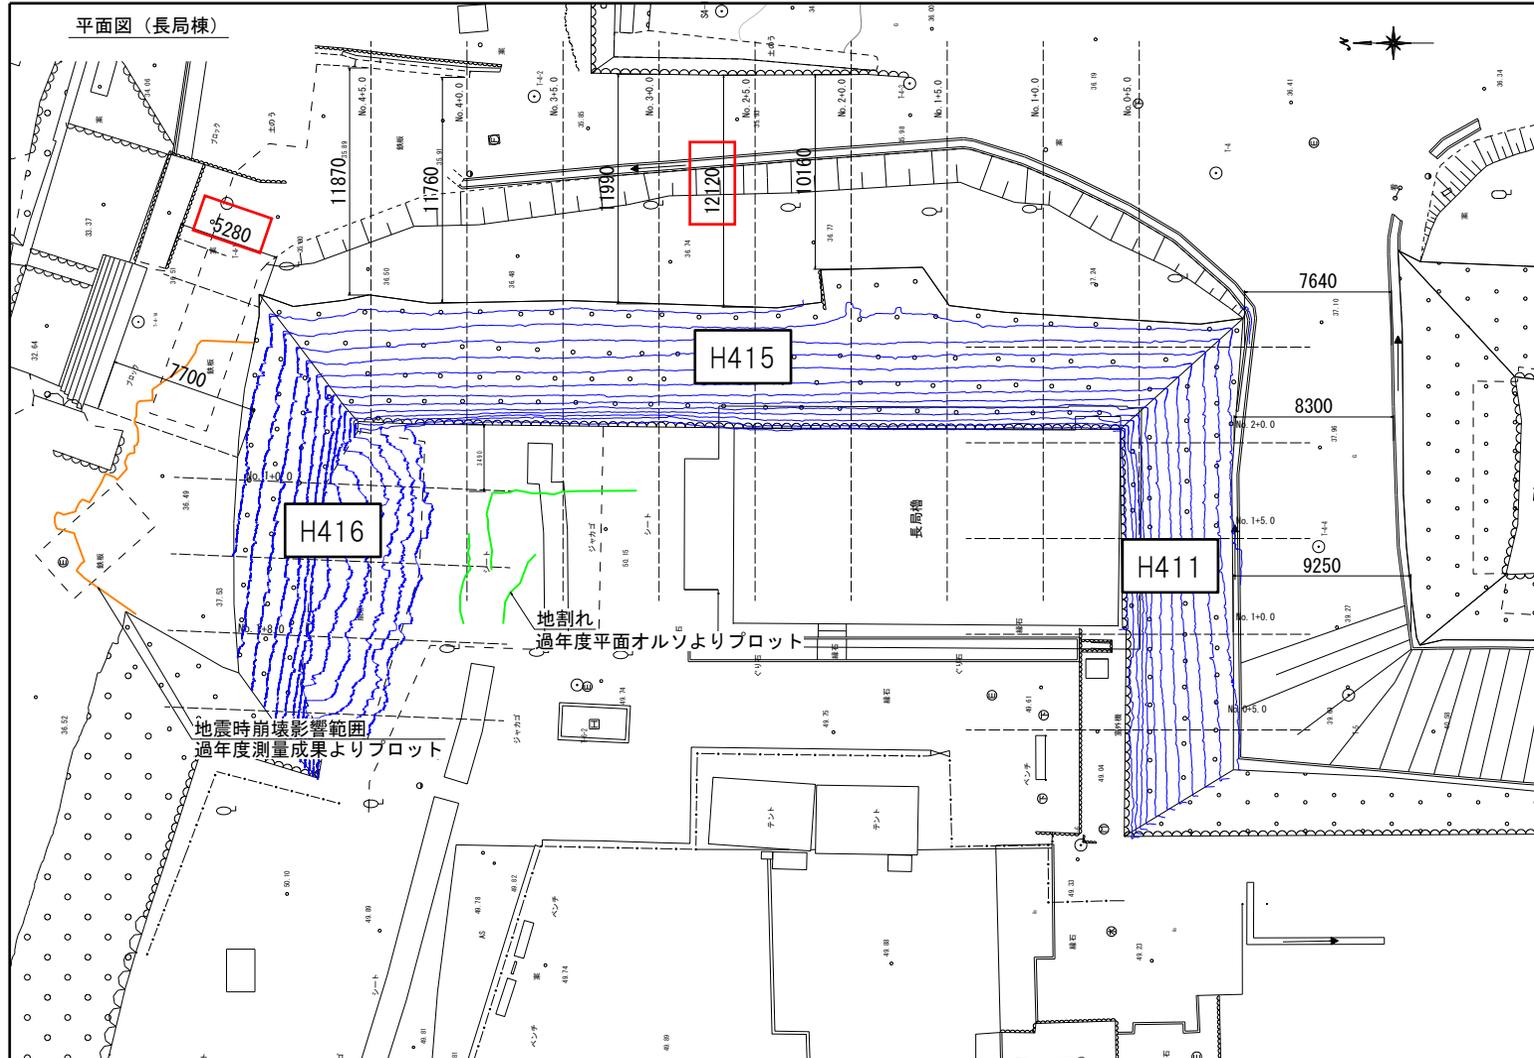
- ・H415、H416の石垣高と平面離隔の整理を行った。
- ・石垣高は最も高い位置で計測を行った。
- ・整理の結果、石垣高は13m以上となる。一方、平面離隔は最大で12m、最小で約5m確保出来る。
- ・以上より、必要離隔距離の確保が困難であるため、「②落石対策の検討」を実施する。

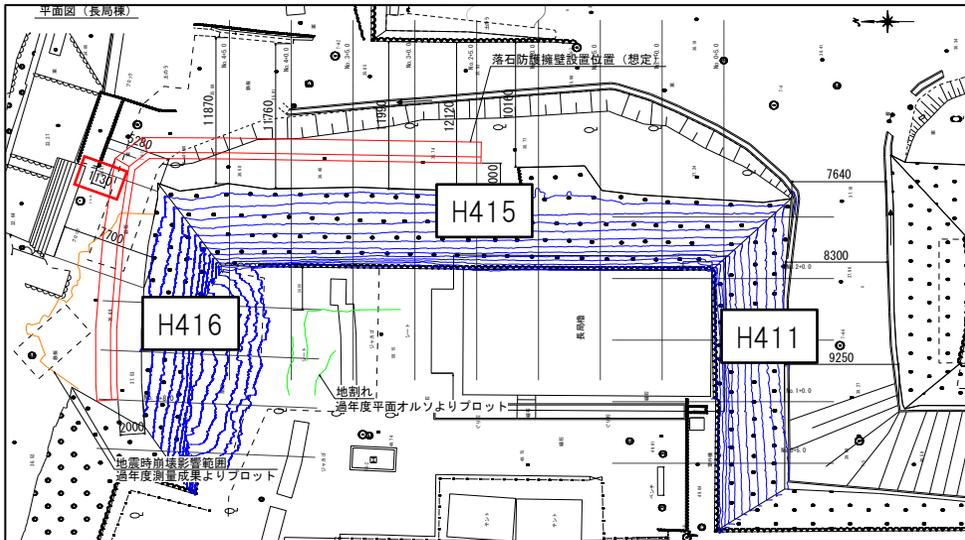
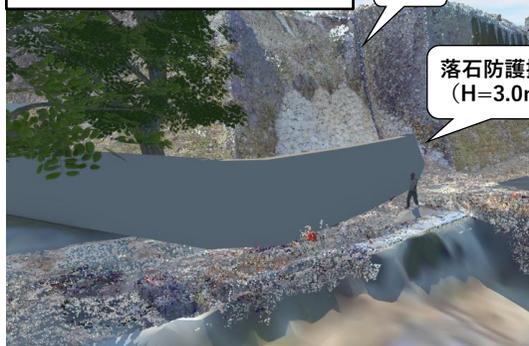
落石防護擁壁

- ・落石防護擁壁及び落石防護柵を設置した場合の各平面離隔を平面図に示す。
- ・H415については、来城者が通行しない範囲内での設置は可能である。
- ・H416については、落石防護柵を設置した場合、来城者が通行するための幅は最小で約2.8mしか確保出来ない。
また、落石防護擁壁を設置した場合、来城者が通行するための幅は最小で約1.1mしか確保出来ない。
- ・落石防護擁壁及び落石防護柵の高さは3.0mになるため、石垣前面に設置した場合、遺構面や景観を損なうおそれがある。
- ・以上よりH415・H416については、**現代工法を伴う修理検討を実施する。**
