◆今回の委員会での報告・審議事項

1 復旧設計対象石垣について【報告】(資料4-1)

2 復旧設計対象石垣の被害状況・修復履歴について【報告】(資料4-2)

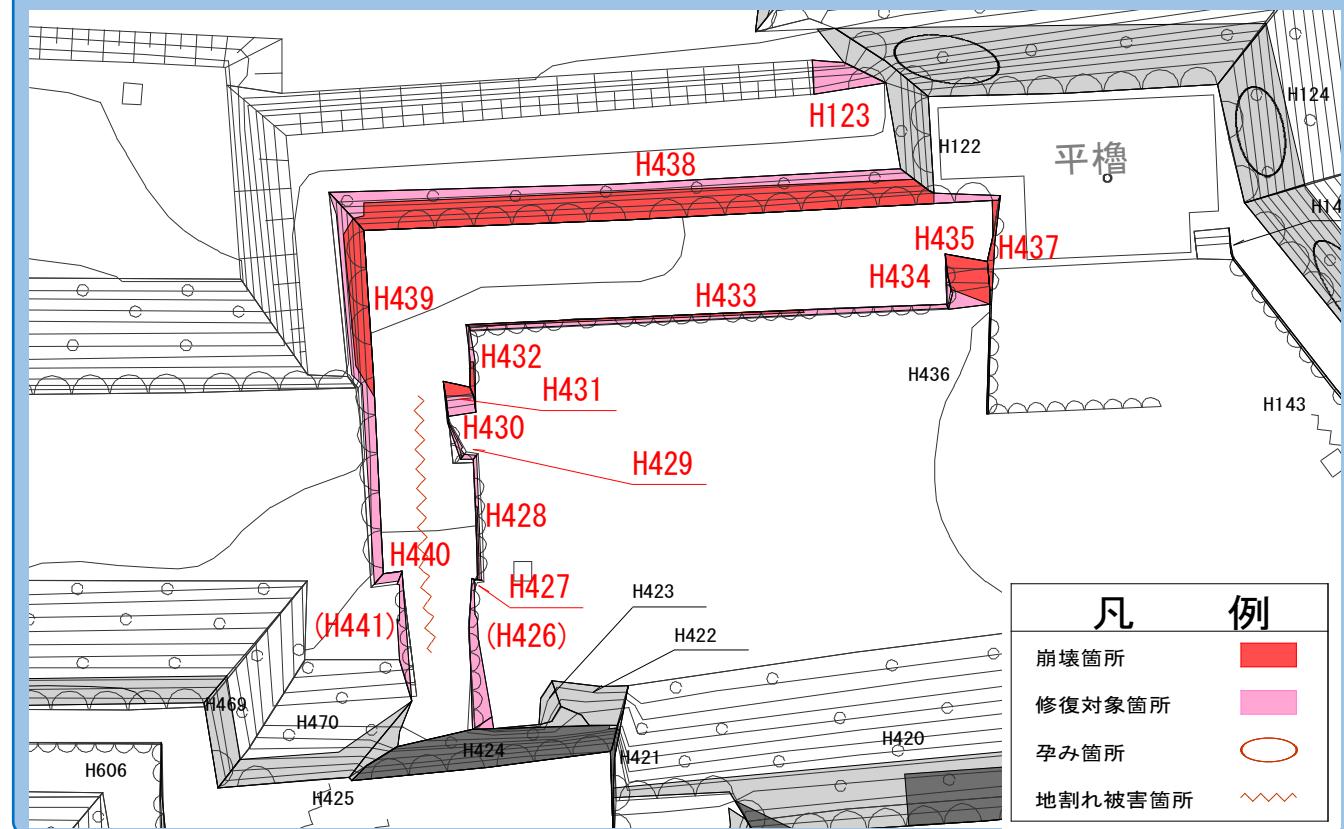
石垣被害調査平面図

- 崩壊箇所：H430、H431、H432、H433、H434、H435、H437、
H438、H439
- 変状箇所：H426、H428、H441
- 変状なし：H123、H427、H429、H440

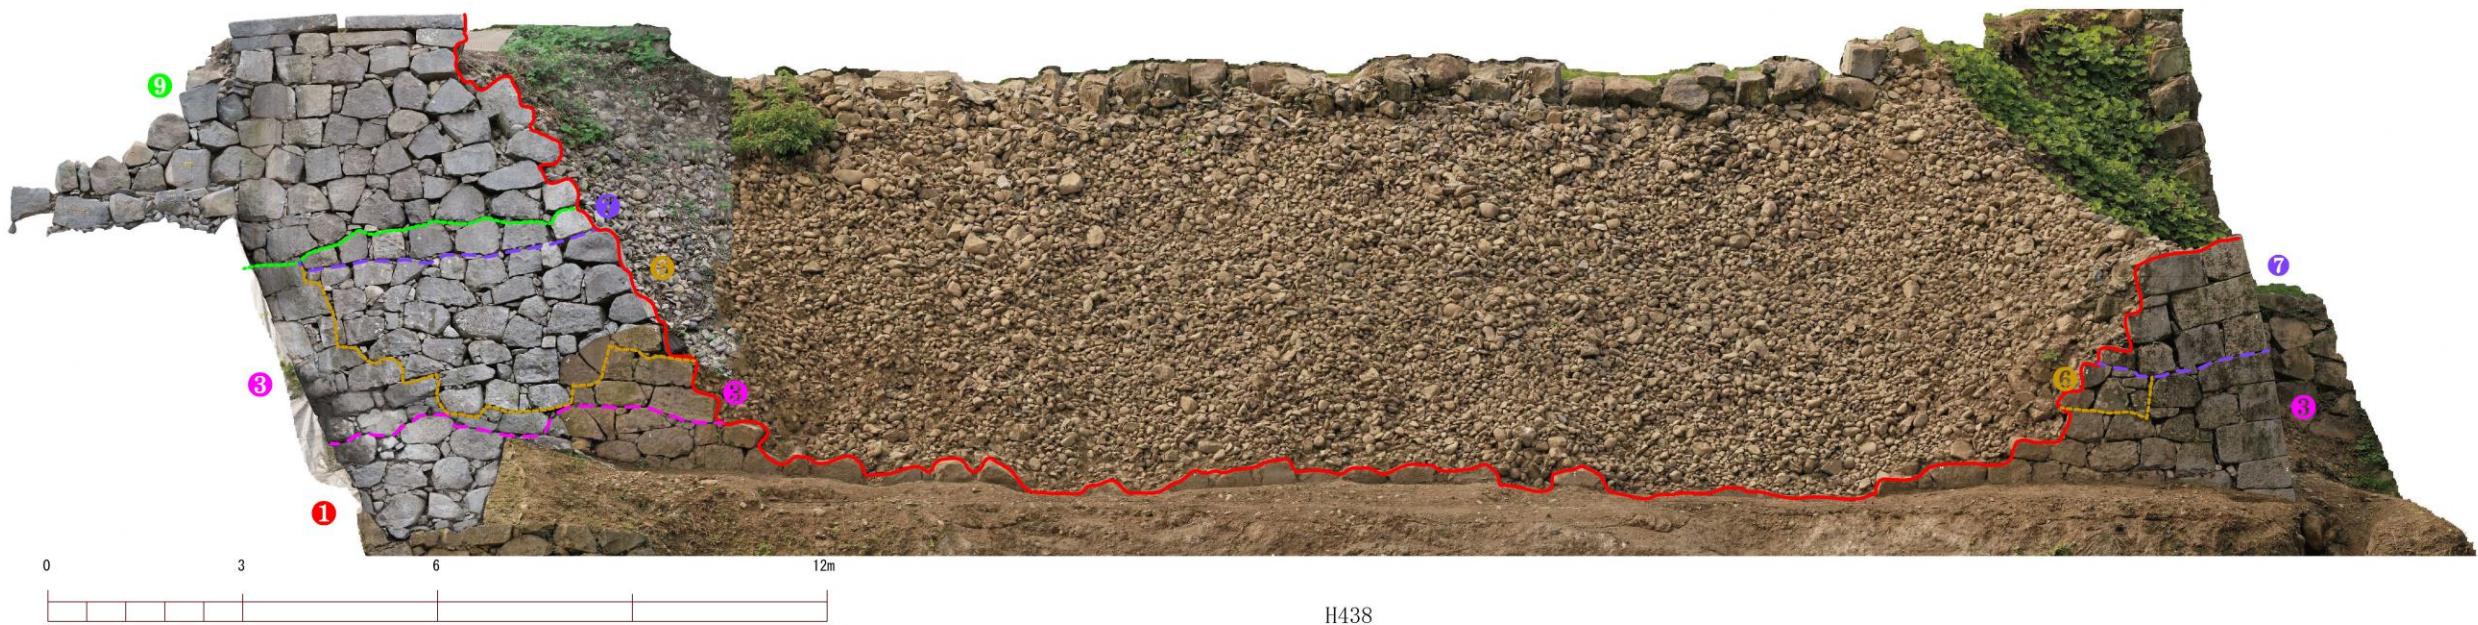
H438

- ①熊本城石垣 2期または3期【構築当初】
- ③熊本城石垣 6期 (1632~1871年)【修理1】
築石部：斜め方向に横目地が通る→方形を呈した築石を積む
- ⑥熊本城石垣 6期 (1632~1871年)【修理4】 (享保4年)
築石部：横目地が通らない→非方形を呈した築石を積む
- ⑦熊本城石垣 6期 (1632~1871年)【修理5】
築石部：横目地が通る→方形を呈した築石を積む
- ⑨文化財修理 (昭和28年)【修理7】

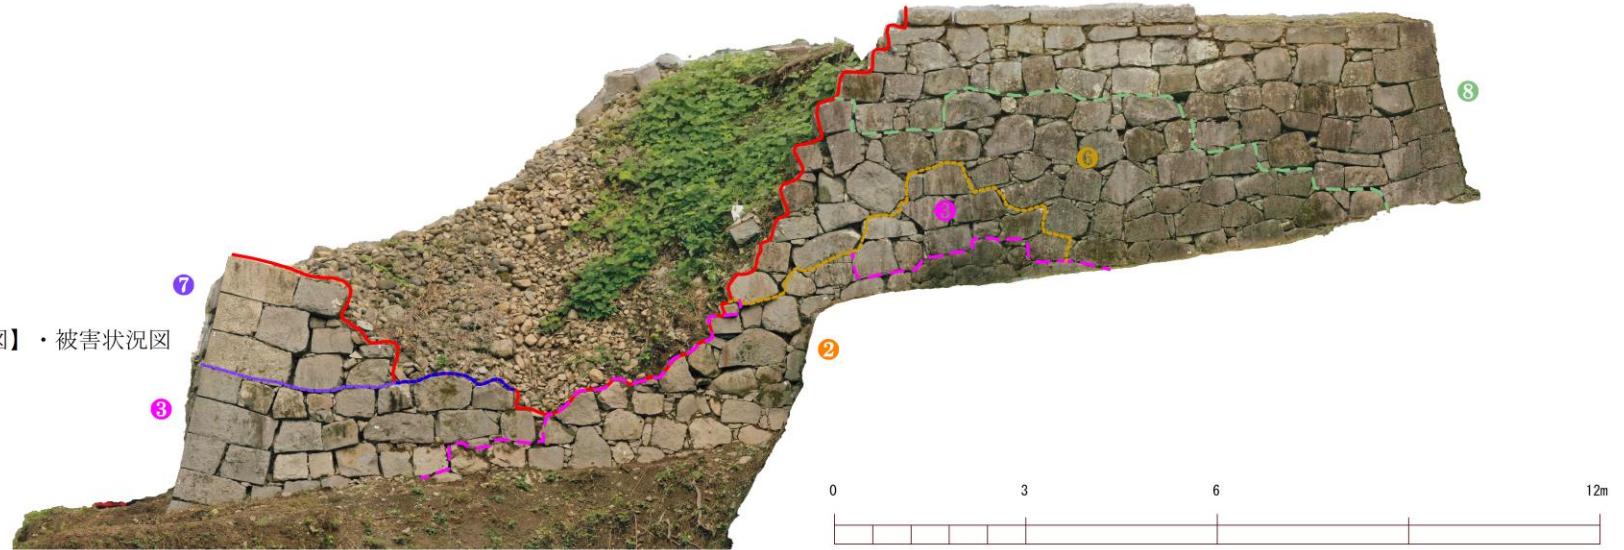
H439
オルソ写真【石垣履歴図】・被害状況図

- ②熊本城石垣3期 (1607~1611年) 【構築当初】
- ③熊本城石垣6期 (1632~1871年) 【修理1】
築石部：斜め方向に横目地が通る→方形を呈した築石を積む
- ④熊本城石垣6期 (1632~1871年) 【修理4】 (享保4年)
築石部：横目地が通らない→非方形を呈した築石を積む
- ⑤熊本城石垣6期 (1632~1871年) 【修理5】
築石部：横目地が通る→方形を呈した築石を積む
- ⑥熊本城石垣6期 (1632~1871年) 【修理6】
築石部：横目地が通る→方形を呈した築石を積む

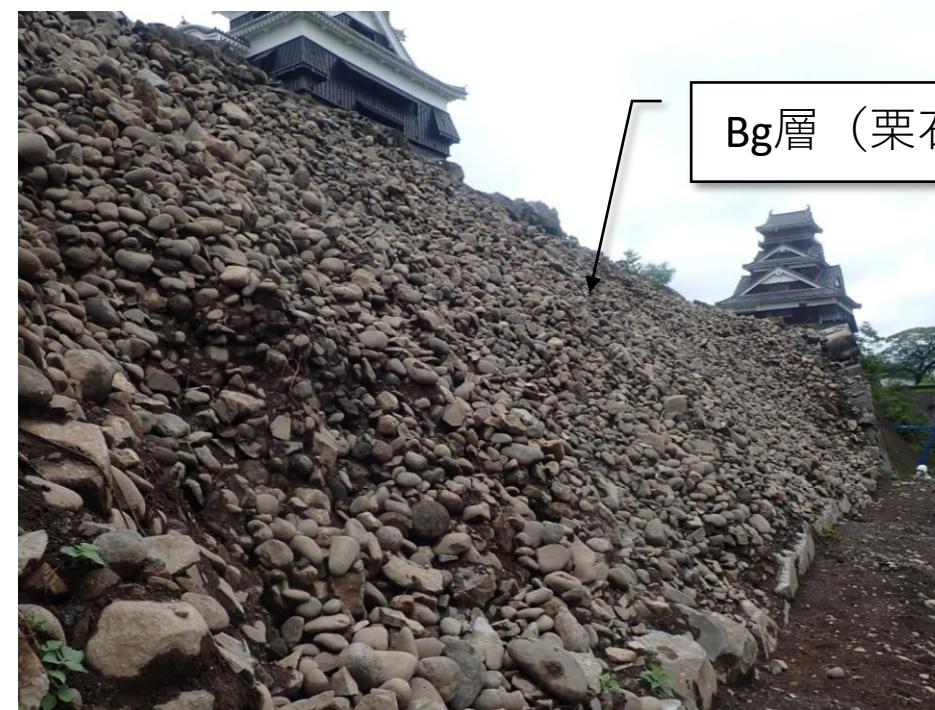
【写真①：H438背面栗石】

・現地栗石層の崩壊角度は41°であり、安全衛生規則の第357条1項2号に定める『発破等により崩壊しやすい状態の地山』の基準である45°を下回っているが、※1、※2の検討状況から、35°の床掘勾配が安全を確保する上で適切と判断した。

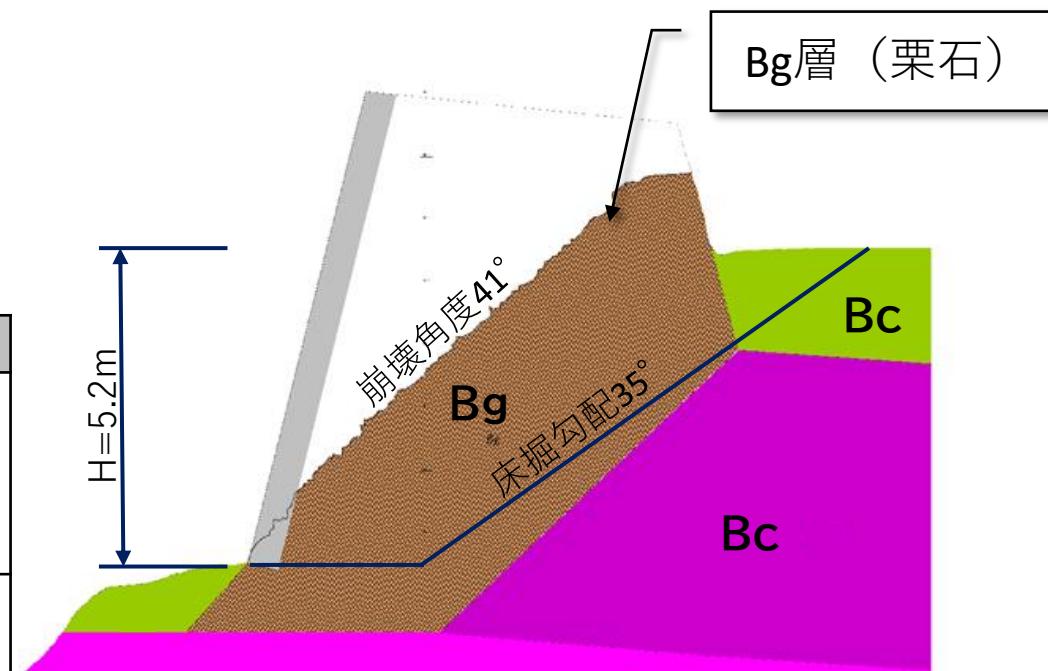
【図①：H438地質断面図】

- ・H438の地質断面(図①)では、円礫主体の栗石層が厚く堆積しており、不安定な栗石の法面となる。
- ・隣接する平櫓下石垣(※1)や同様の総栗石層である北東十八間櫓石垣(※2)での検討結果を踏まえ、安全衛生規則(※3)に則り床掘勾配を35°と選定した。

・石垣解体に伴う背面の床掘勾配については、栗石層における適切な法勾配として35°と設定する。

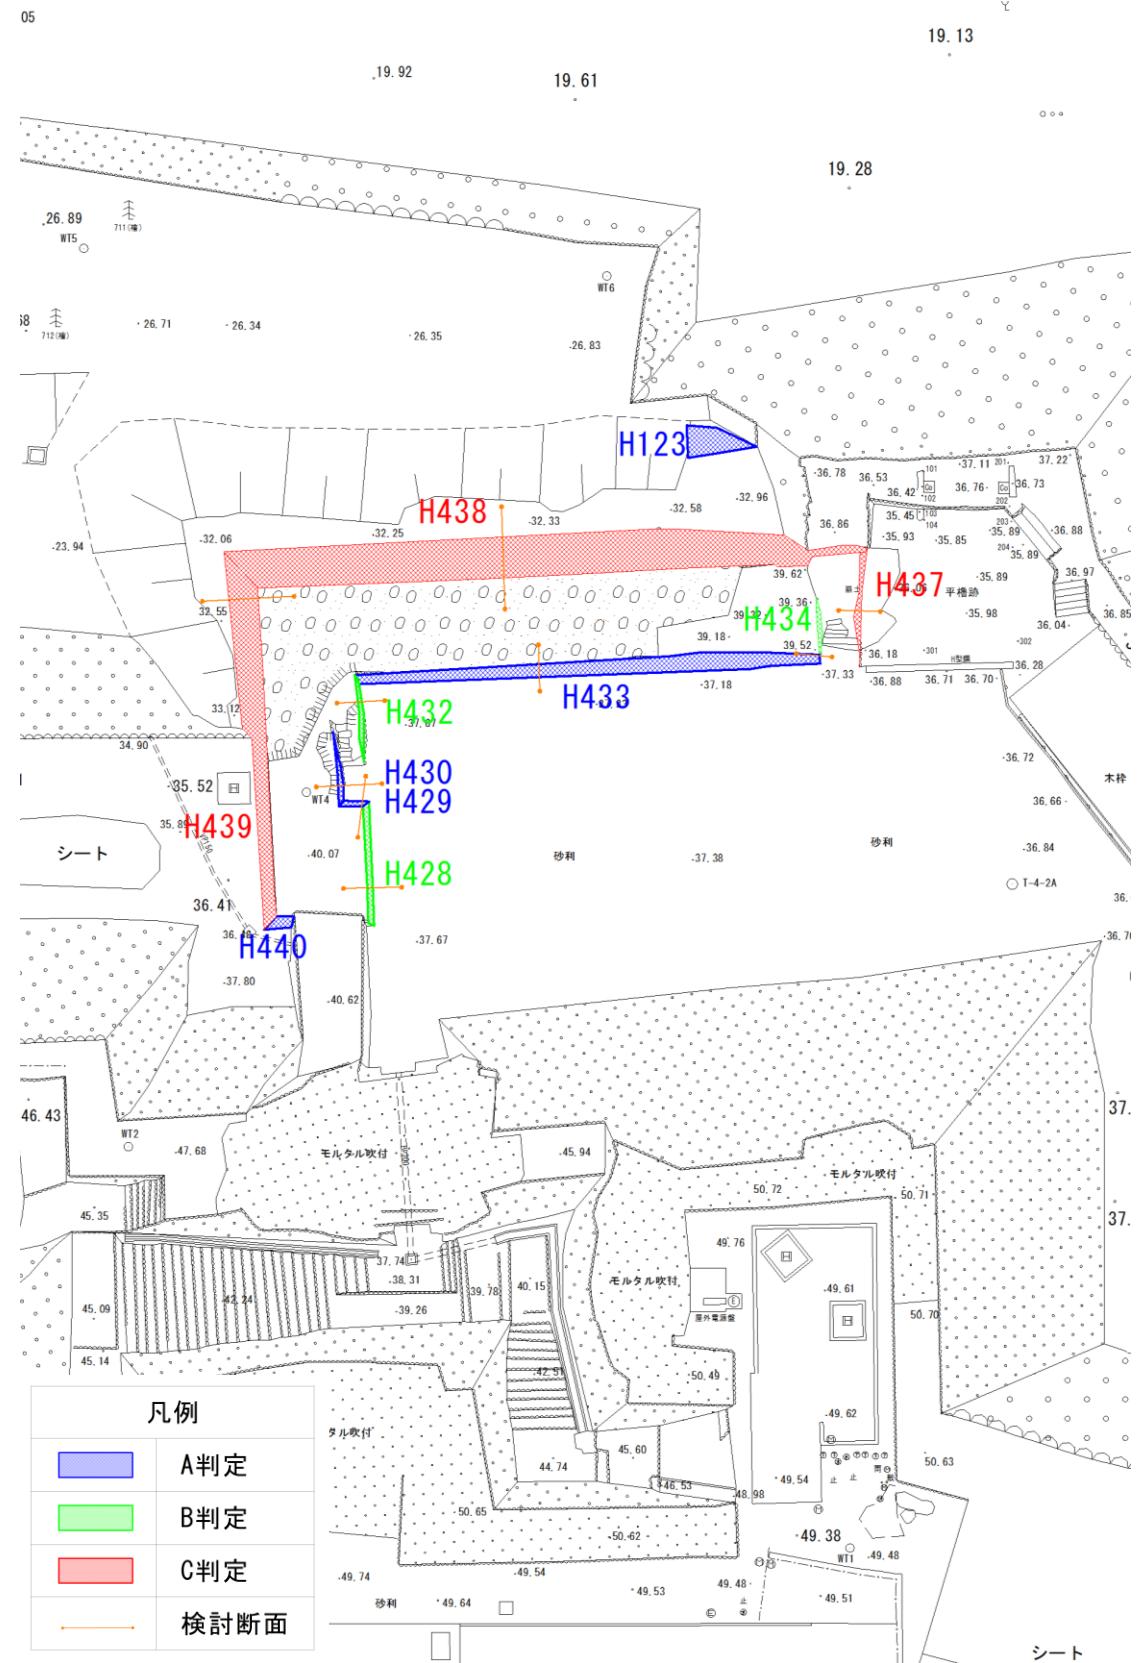
【①現状での診断】
 ・崩落等により断面欠損が生じていない石垣を対象として「①現状での診断」を実施した。
 ・孕み等の変状が見られるH428においては**B判定**、その他の石垣については**A判定**となった。
 ⇒H428については軽微な変状であるため、今後も継続的な監視により対応する。

【②在来での診断】(今回提示の解体範囲案を基に作成)
 ・崩落石垣について、復旧のための基準勾配を設定し、「②在来での診断」を実施した。
 ・解体を有する崩落箇所の内、H434(平櫓近傍階段)は**B判定**、H437(平櫓近傍)・H438・H439(大規模な崩落箇所)が**C判定**となった。
 ・今後はC判定となった石垣について、修理検討フロー「安全対策の検討」に移行し検討を行う。
