石門北側（平櫓西側）石垣

## ■今回の委員会での報告・審議事項

### H438・H439下方法面を含めた変状の再評価

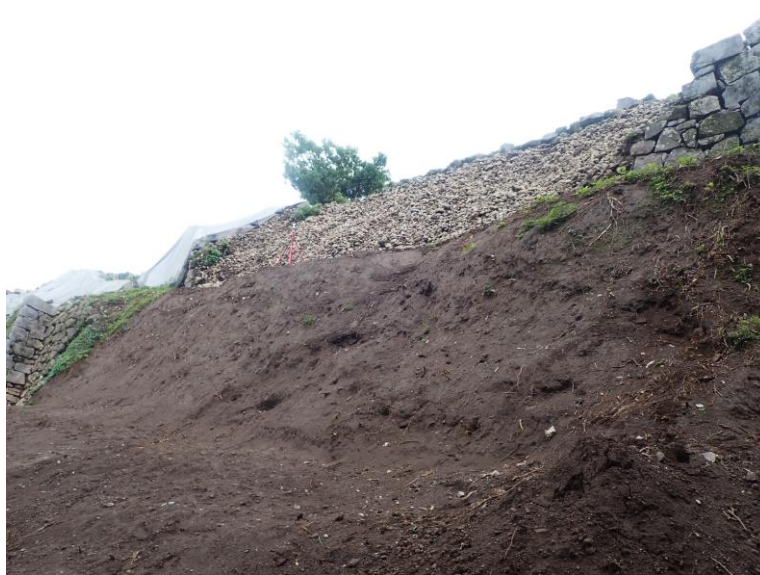
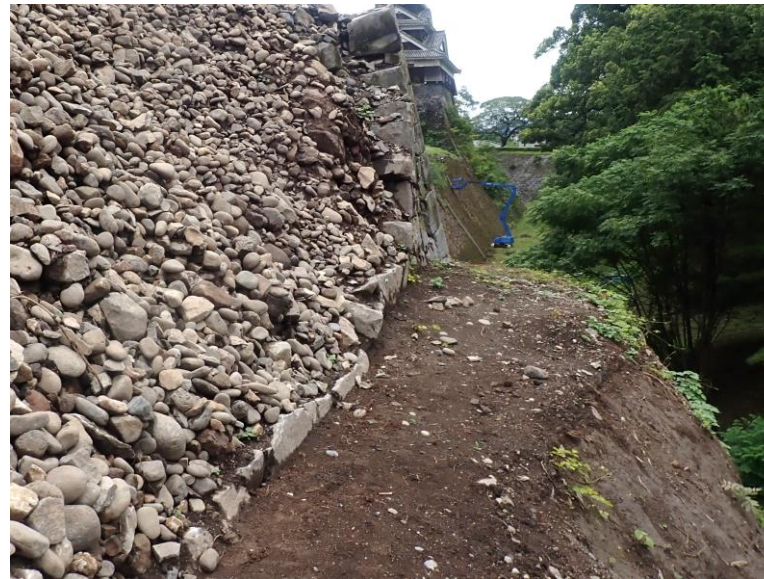
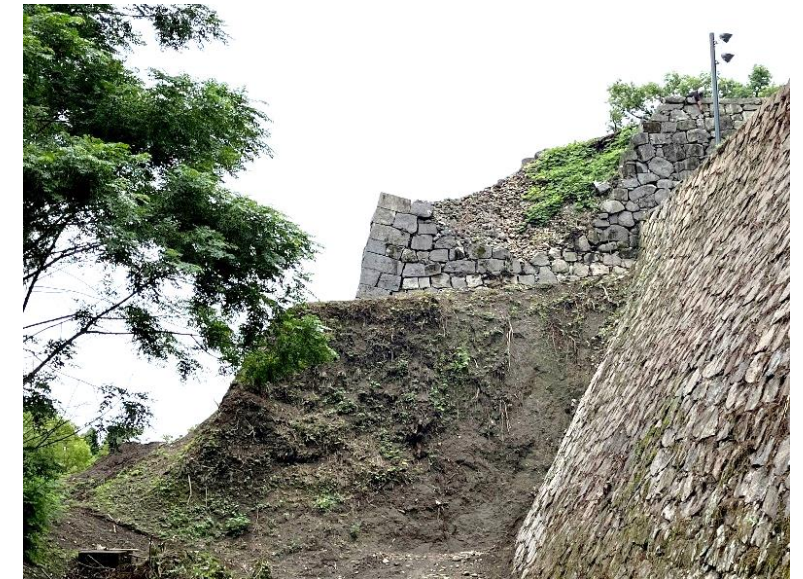
現地踏査の結果、下部法面について、石垣の崩壊・変状の起因となるような地割れや滑り、段差、隆起は生じていない。

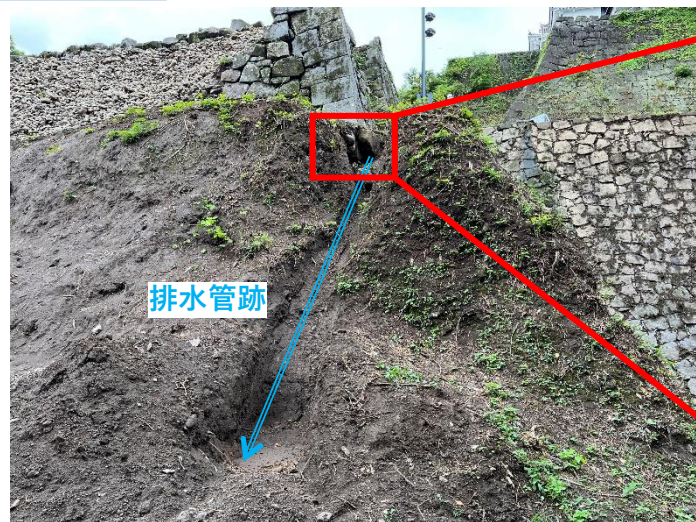
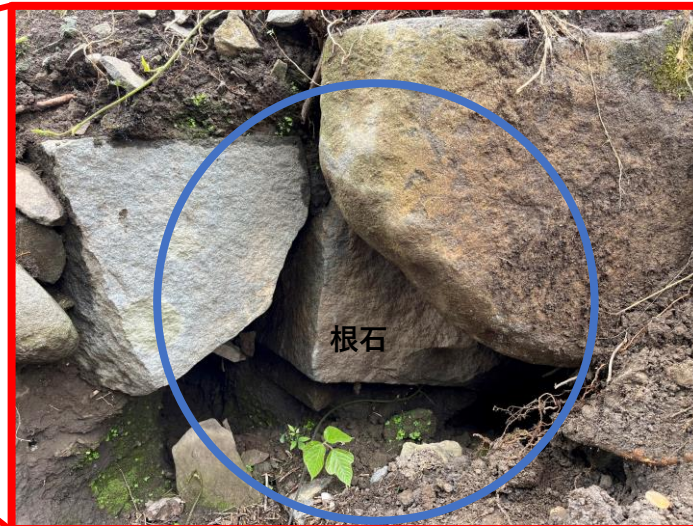
## 震災後

下方法面のH438・H439隅角部は、過去に排水管が法面に敷設されており、熊本地震とは関係なく、その埋め戻し土砂が経年の降雨により流出し、排水管が露見していた。既に排水管は機能しておらず撤去したが、その傍らにある根石周辺が洗堀により大きく空隙が生じていることを確認した。

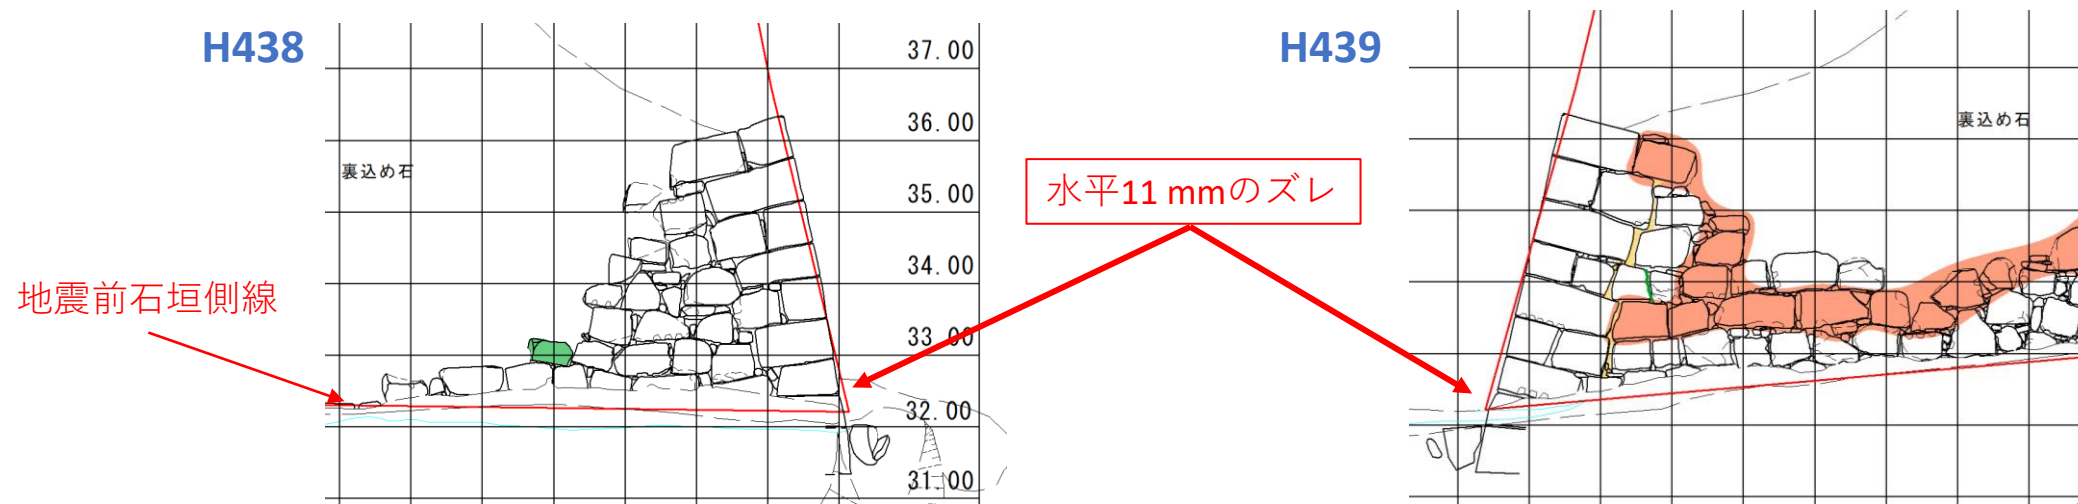
H438-H439隅角部について震災前と震災後の座標値を比較し、面的な移動量を確認した結果、11mmとなった。測量における較差の許容値（約50mm）以内（※）であることから、石垣隅角部に大きな変動はなかったと推測される。

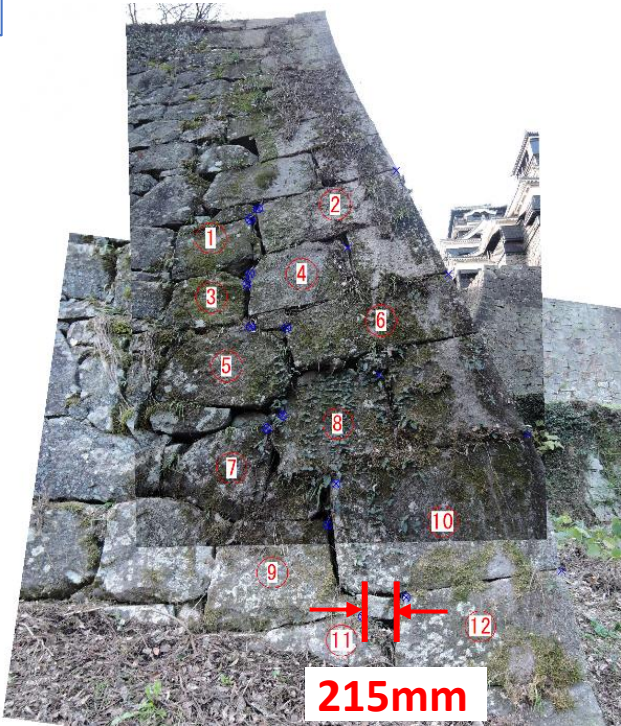
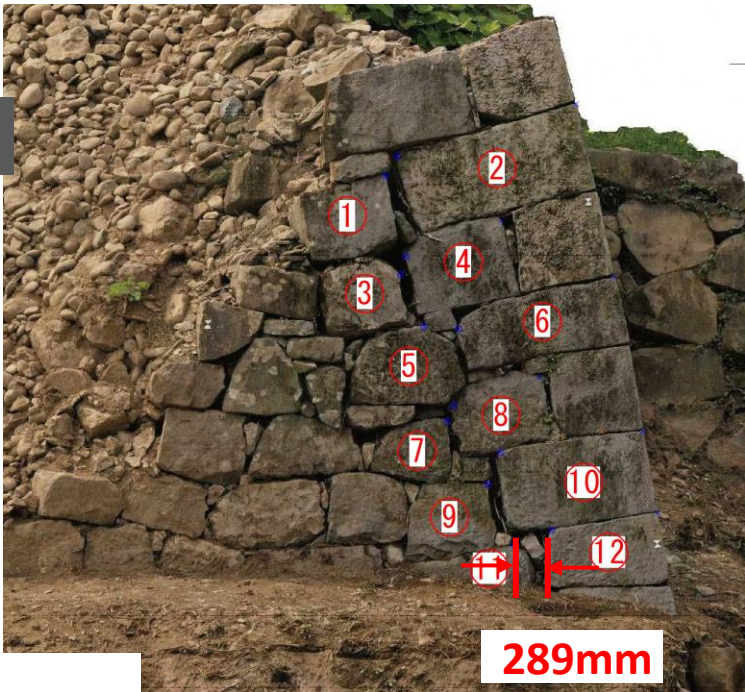
H438側で最大74mm程度、H439側で最大72mm程度の目地の開きが確認された。  
震災前の写真はオルソ写真ではなく、清掃もされていないため精度が高いとは言えない参考の数値であるが、少なくとも震災の影響により、隅角部周辺の石垣に変状が発生したことは明らかである。

- ・オルソ画像を確認すると縦目地と交わる横目地にズレは生じておらず、局所的な沈下が発生していない。
- ・変状の動きとしては、縦目地・横目地の動きから、地震動による隅角部全体の水平移動が生じていると想定。（図5・図6）
- ・また、縦目地の開きは、築石の崩落に伴う膨らみによるものも要因の一つとされる。（図7・図8・図9〔3次元データ〕）

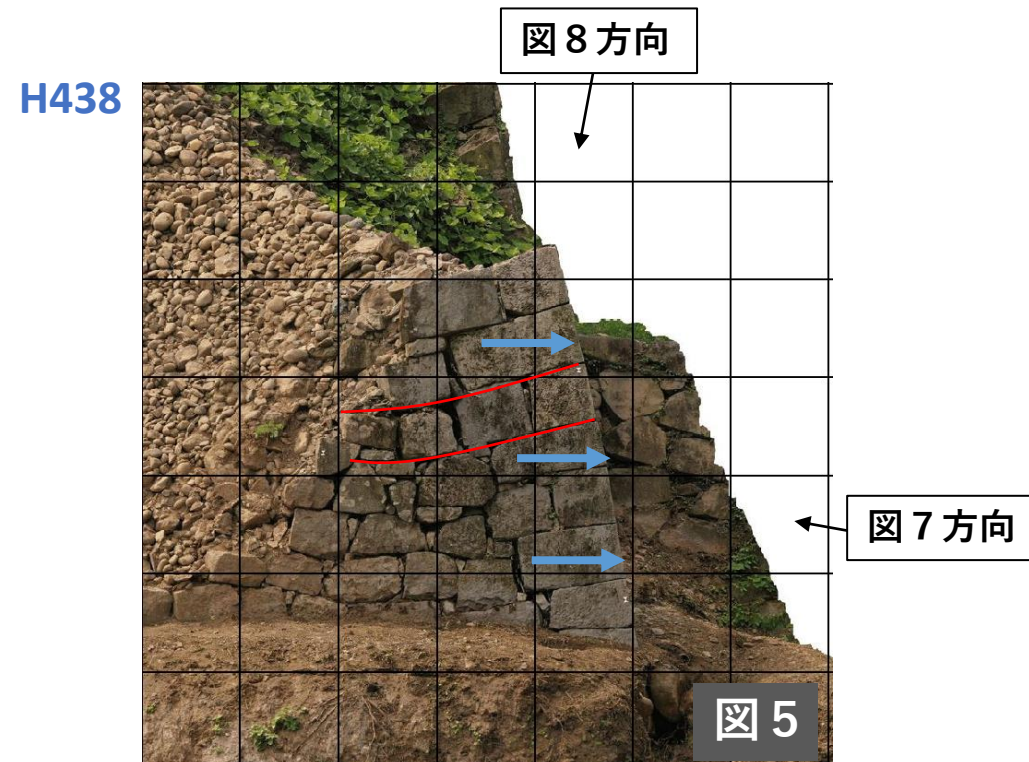
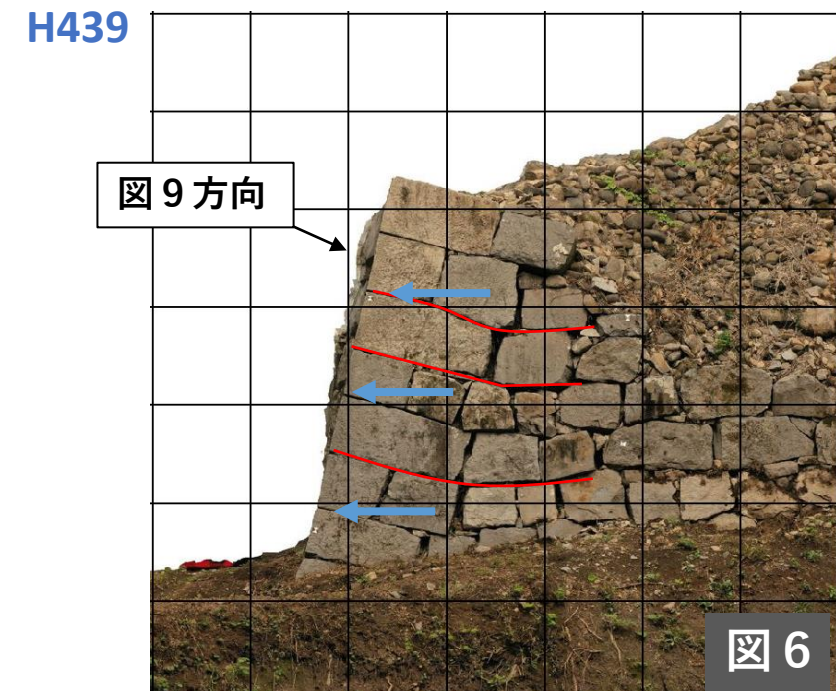
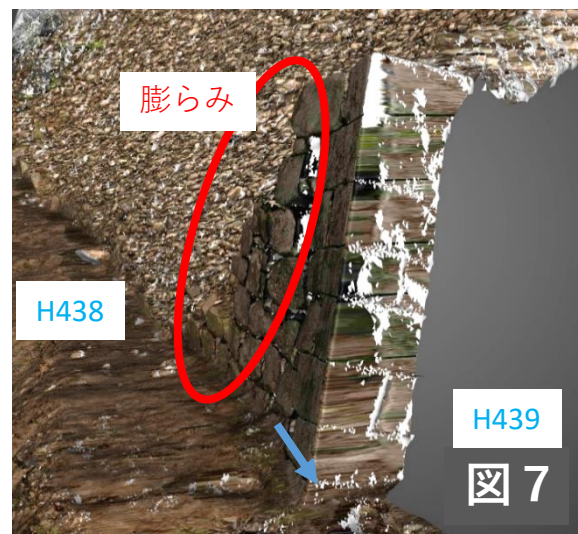
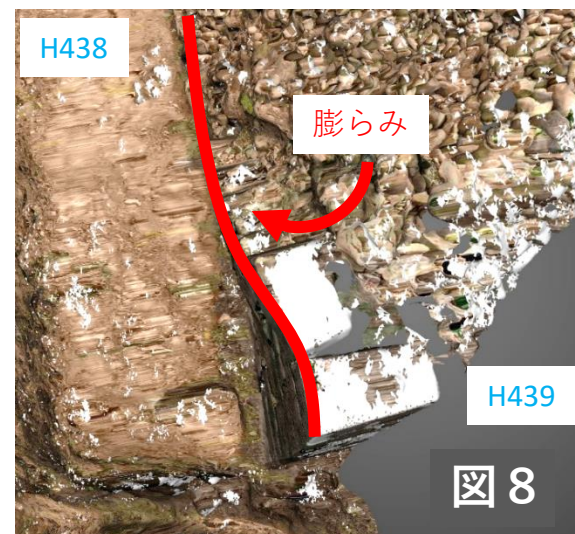
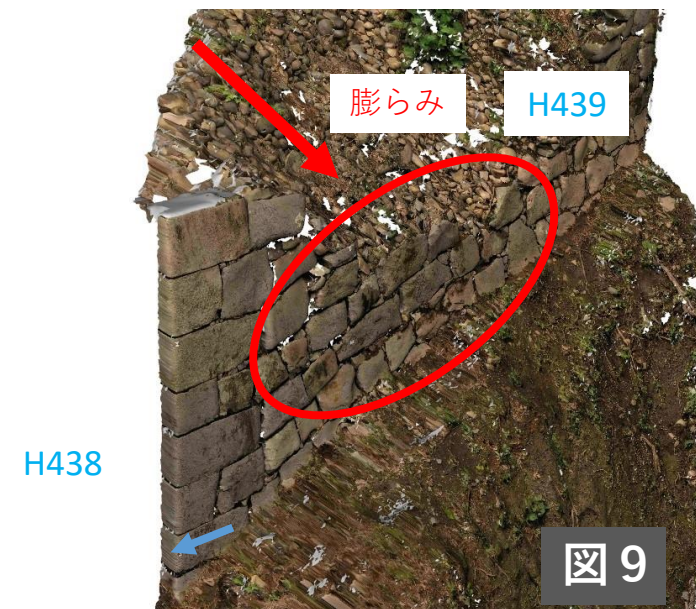
→以上のことから、変状は複合的な要因によるものといえる。

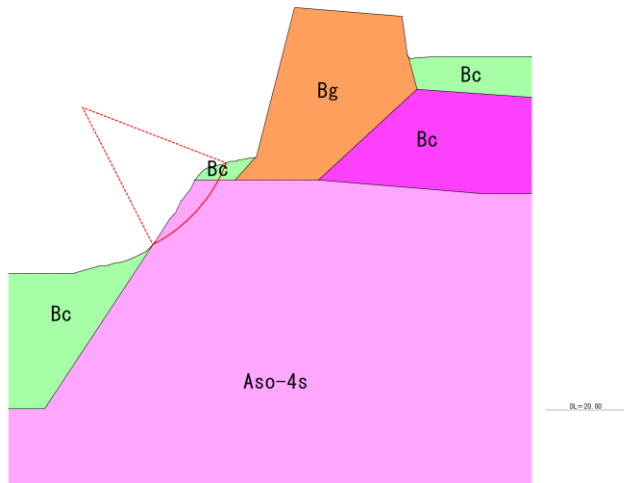
H438

- 目的：前述のとおり、震災による法面の崩落・地割れ等に伴う石垣の変状は生じていないことを確認したが、今後の石垣及び法面の安定性確保の観点から、H438・H439 において石垣下方法面の円弧すべり解析で安定計算を実施。
- 結果：常時・地震時ともに**必要安全率は満足する**ため、下方法面及び石垣について崩落の懸念はない。

下部法面の補強対策は不要

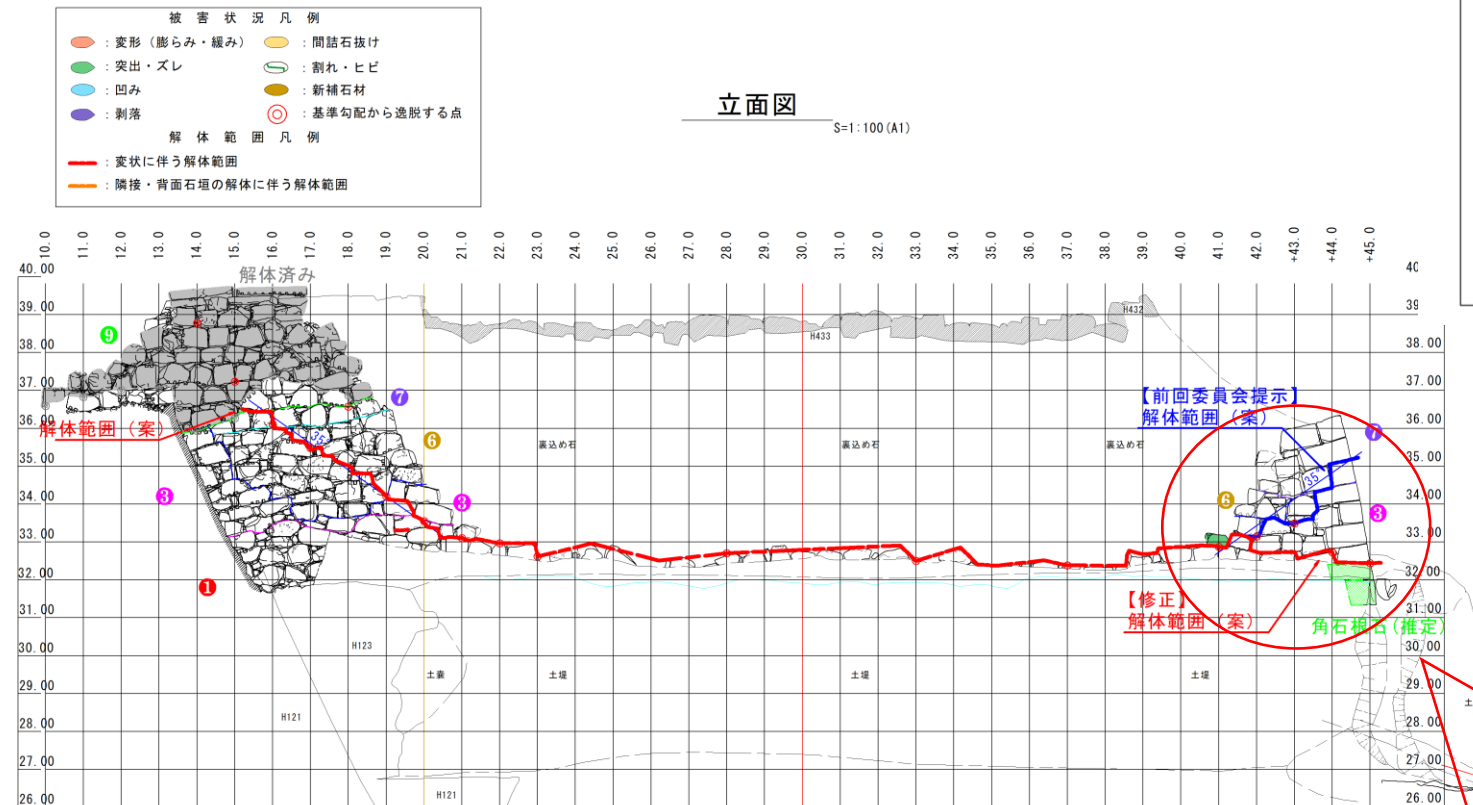
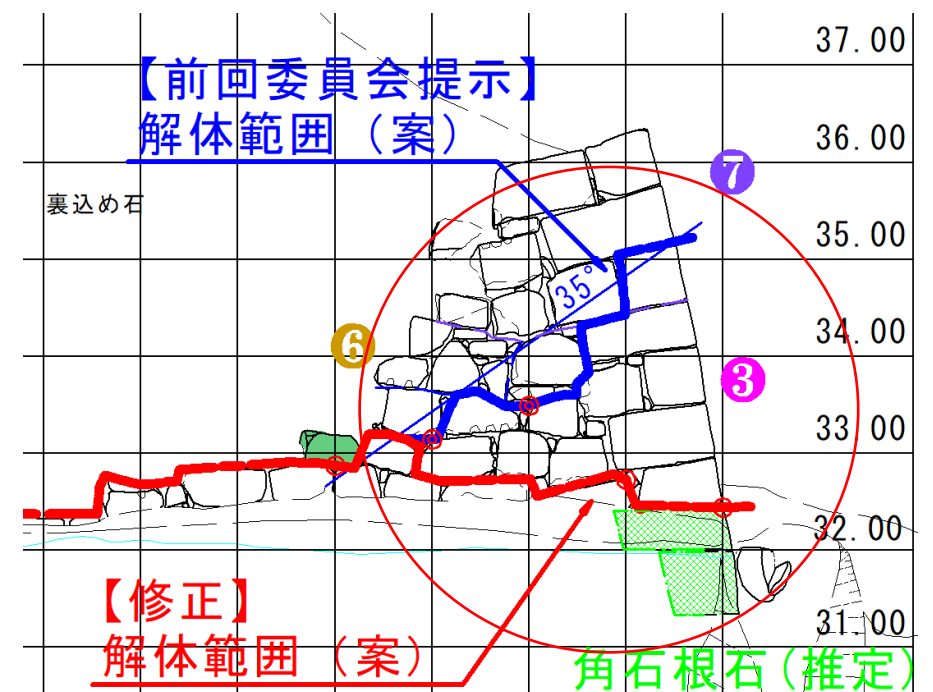
H438

隅角部周辺の築石は縦目地が開き、不安定化している。この状態で石垣を復旧した場合、脆弱な箇所となり崩落する可能性があるため、今回、解体範囲を見直し、修理を行うことで従前と同様の安定性を確保する。

角石の根石部および空洞化の対策については、上部の石材を解体後、目地の開き等を確認のうえ検討する。

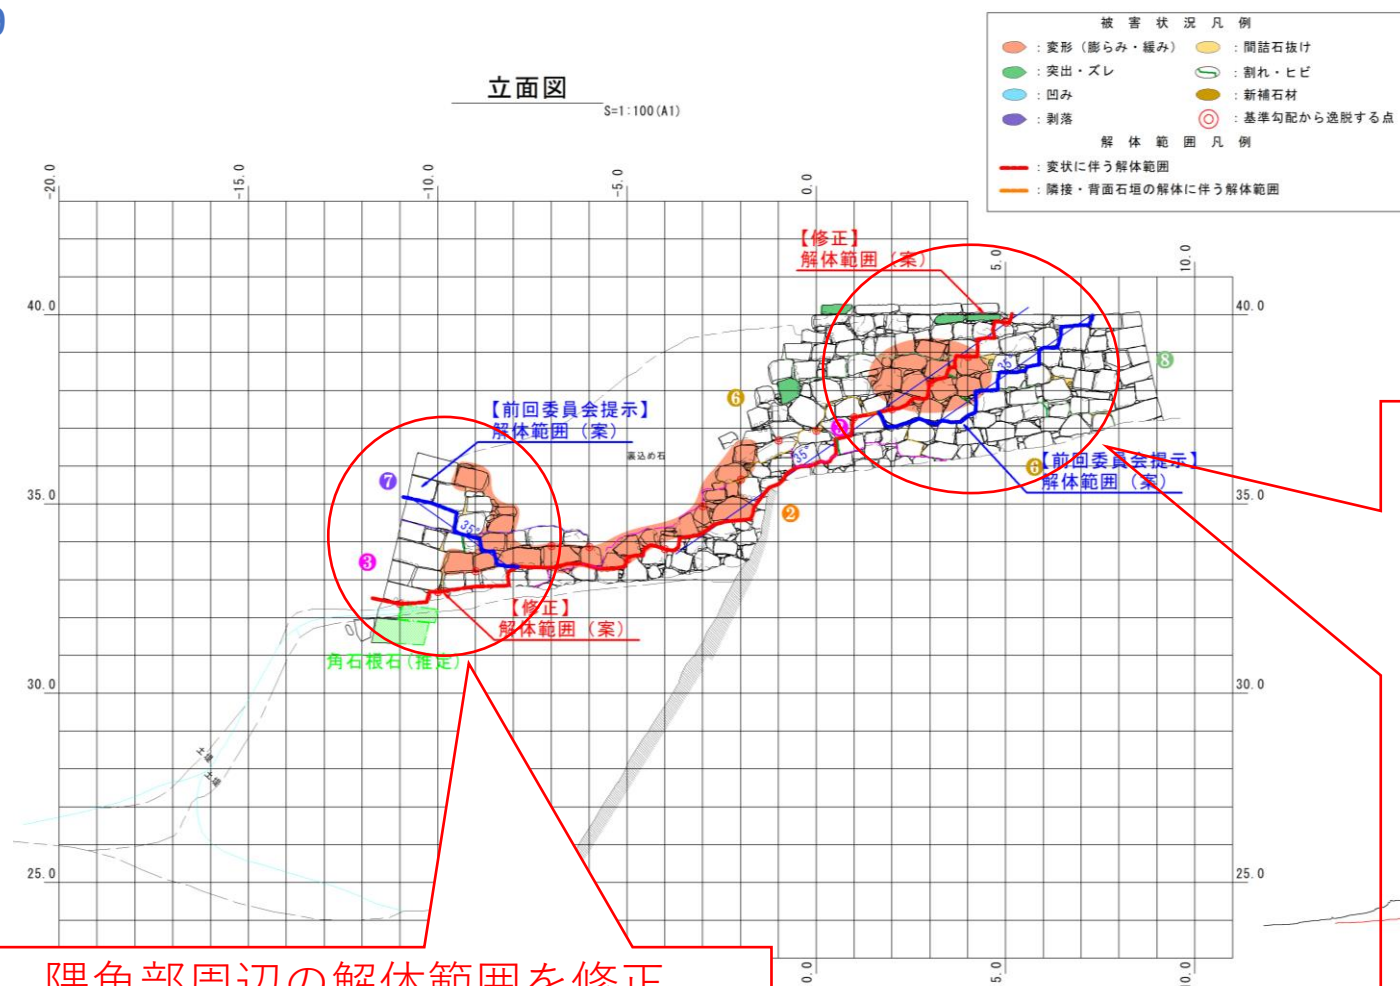
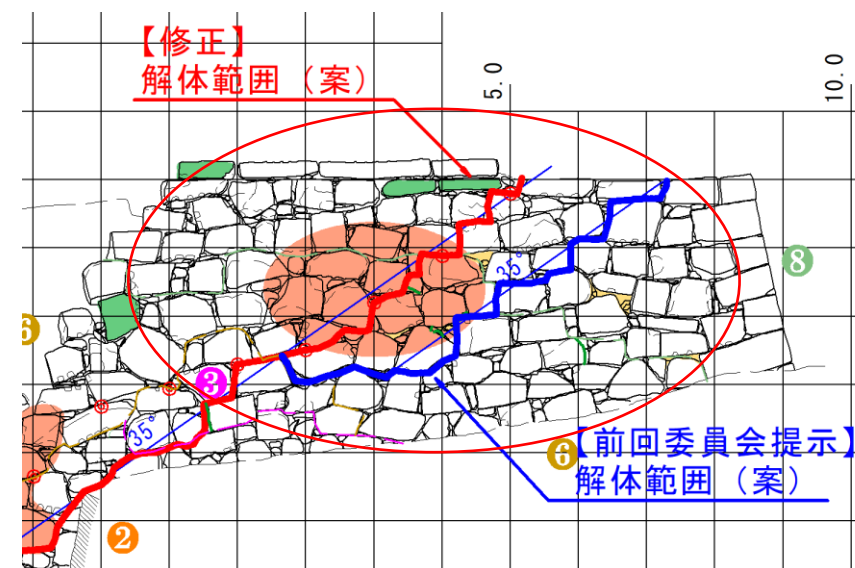
H439

前回委員会では膨らみを解消するような解体範囲を設定していたが、石垣中腹の膨らみは軽微なものであり、石垣の安定性を損なうような変状ではない。よって、解体範囲を縮小する。

隅角部周辺の築石は縦目地が開き、不安定化している。この状態で石垣を復旧した場合、脆弱な箇所となり崩落する可能性があるため、今回、解体範囲を見直し、修理を行うことで従前と同様の安定性を確保する。

角石の根石部および空洞化の対策については、上部の石材を解体後、目地の開き等を確認のうえ検討する。

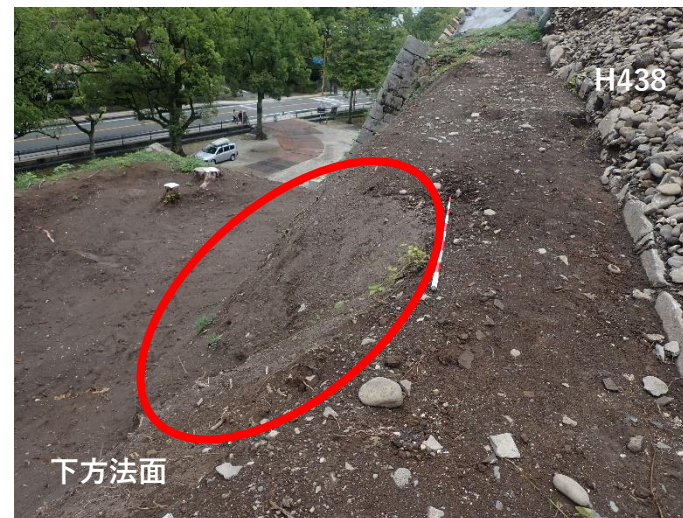
#### 石材落下に起因する浸食

H438・H439下方法面について、前述したとおり石垣の崩落・変状の起因となる崩壊は生じておらず、安定した状態であることから、補強対策は実施しない。しかしながら、石垣下方法面や小段において、震災時の石材落下の衝突による浸食や降雨による浸食が発生しており、今後も浸食が進行することで根石の露出等、石垣の安定性に著しい影響を及ぼすことが懸念されるため、**現状以上に拡大しないための対策**を講じる。

◆法面の浸食対策◆  
熊本城の実績があり、維持管理も容易かつアンカー長など遺構への影響が少ない、**自然色防草土吹付工法**を選定した。

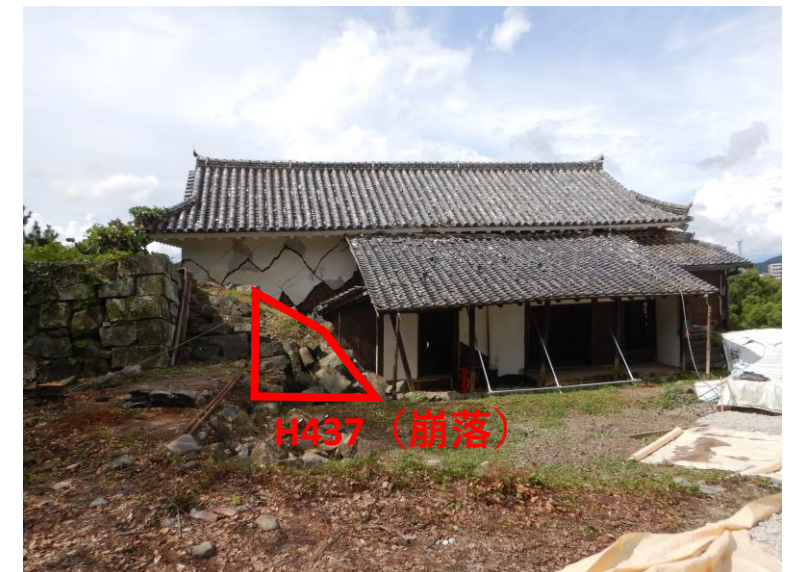
## H437と平櫓（震災後）

- ・ジオテキスタイルによる補強により栗石層の安定は確保されるが、築石が崩落・飛散し、平櫓に被害が生じる恐れがある。  
⇒**対応**：築石の崩落により平櫓倒壊の被害が生じているため、受圧板もしくは防護ネットで平櫓への飛散防止対策を講じる。
