## ■これまでの経緯

## ■今回の委員会での報告・審議事項

### 1 石材の取扱いについて【報告】

### 2 解体範囲の見直しに伴う復旧勾配の変更【報告】

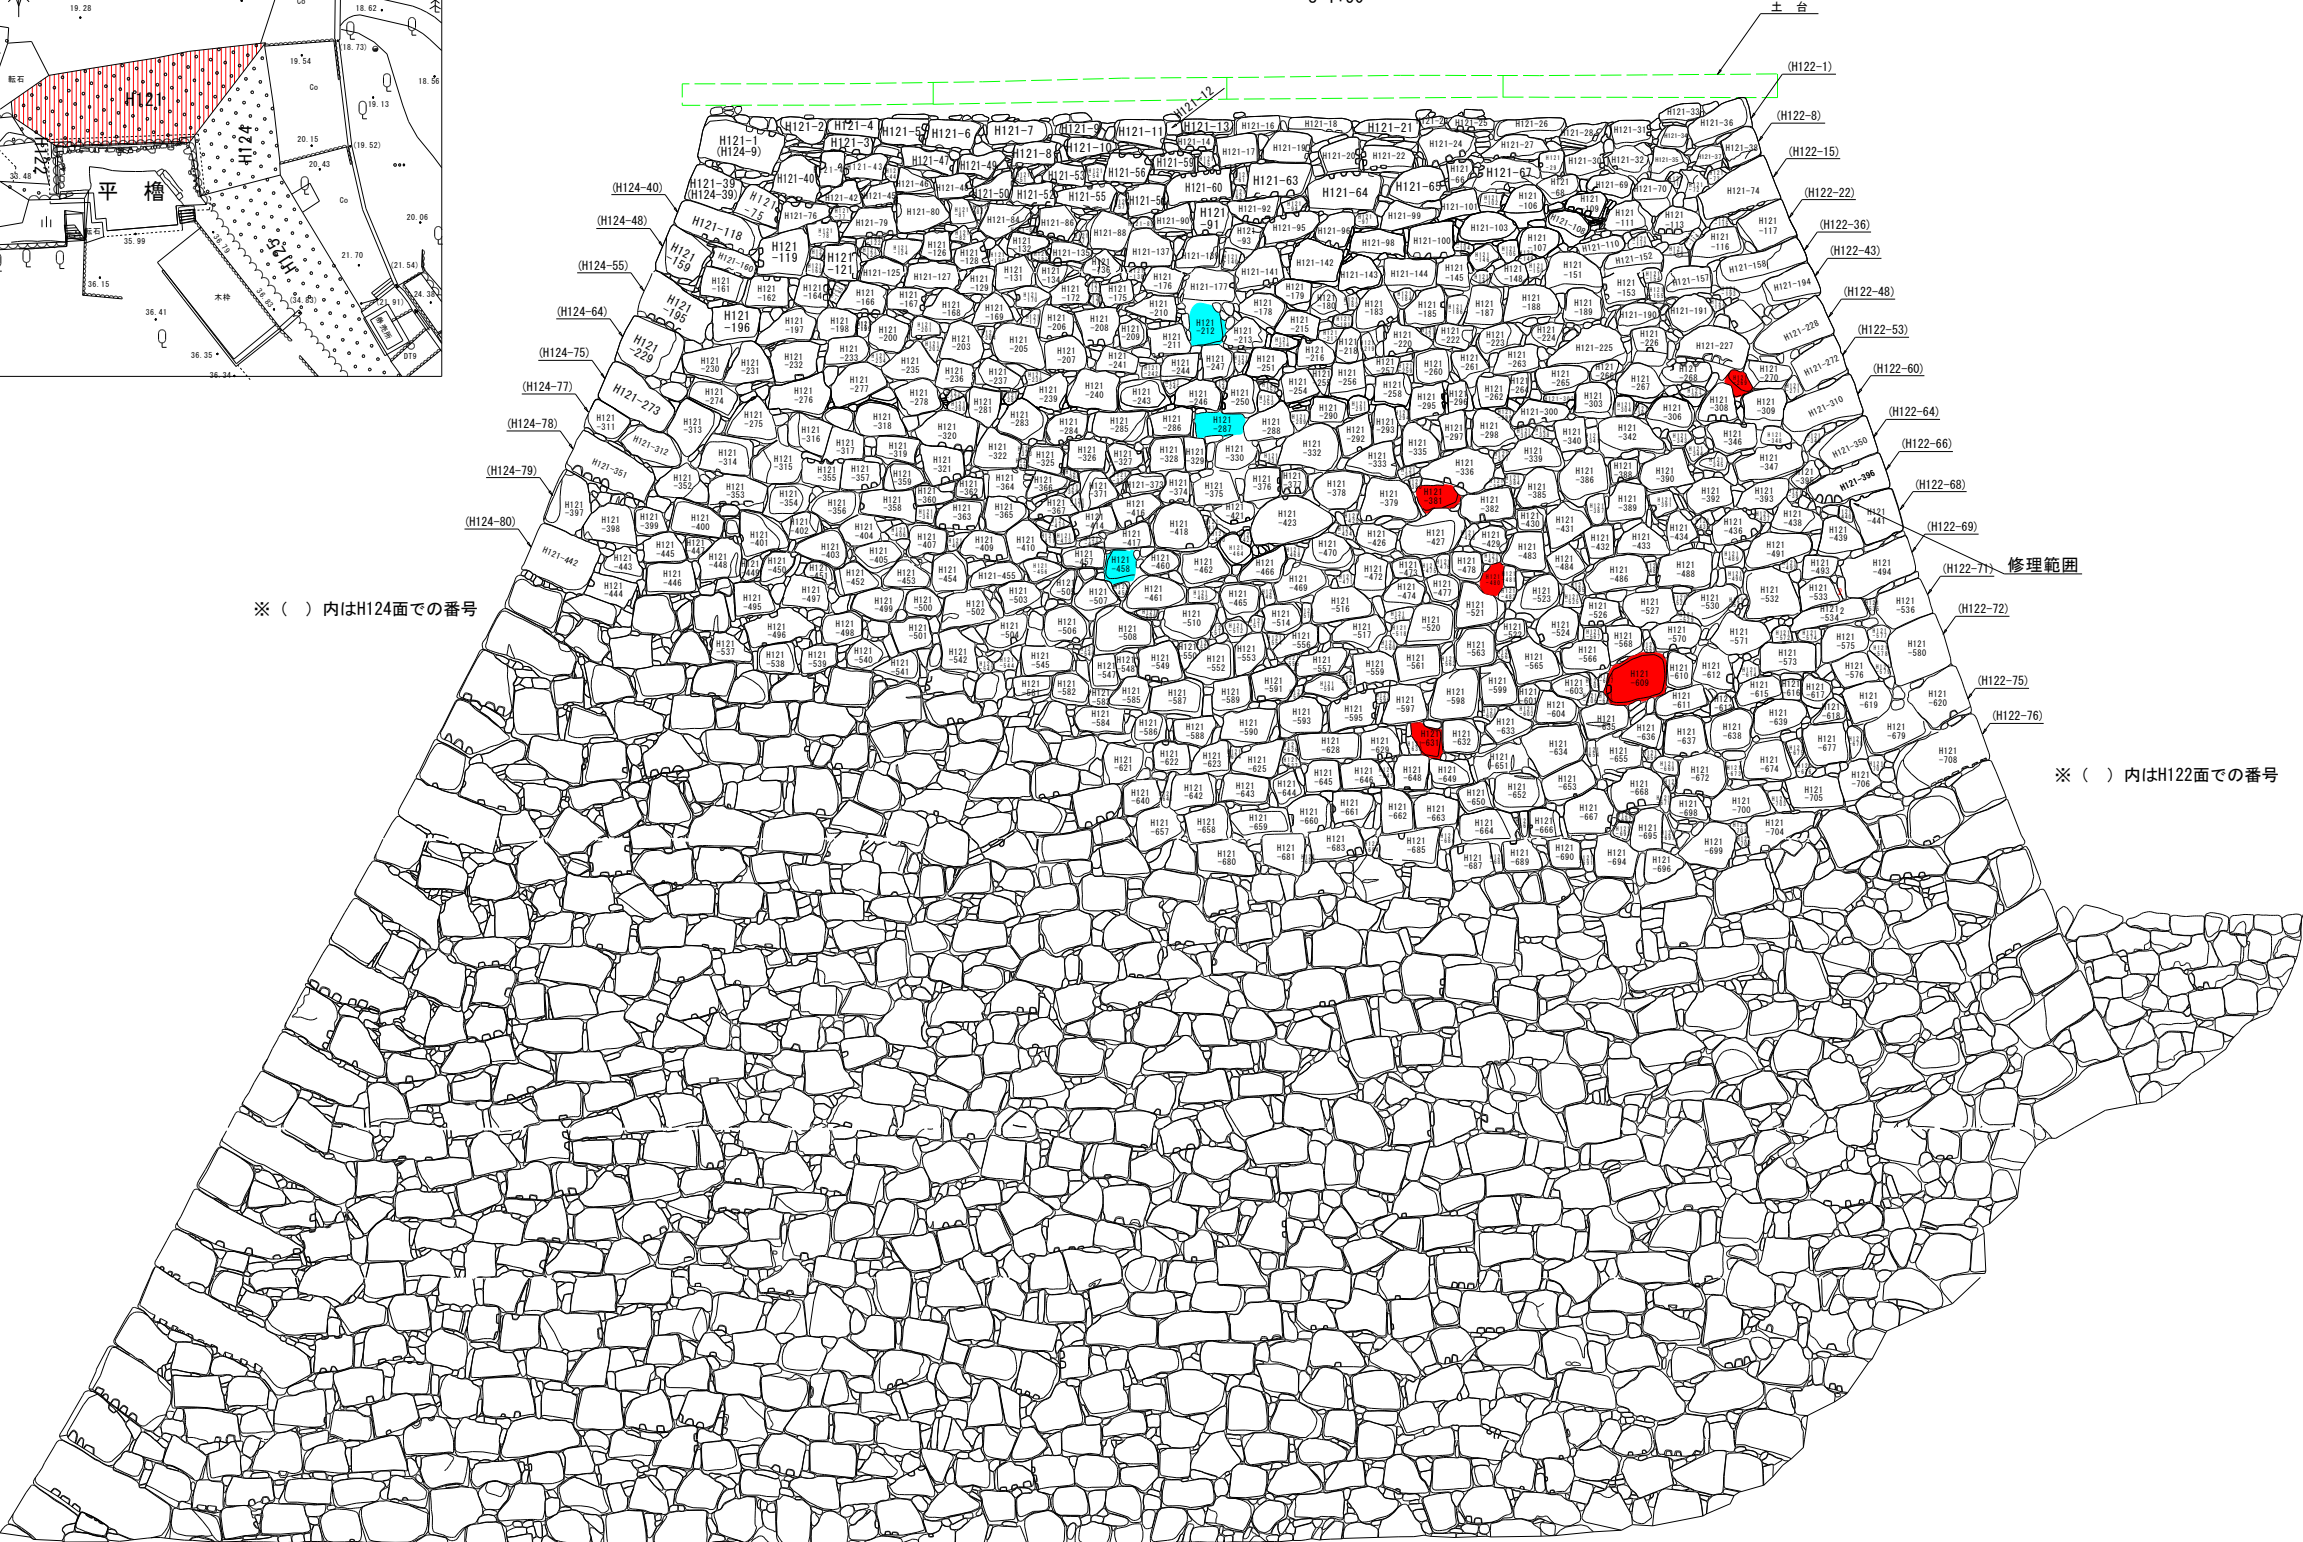
参考図 石材復旧取扱図（H121）

- ・H121、H122: 石材補修、新補石材の交換が**必要**
- 他の石垣面については石材補修、新補石材の交換は不要

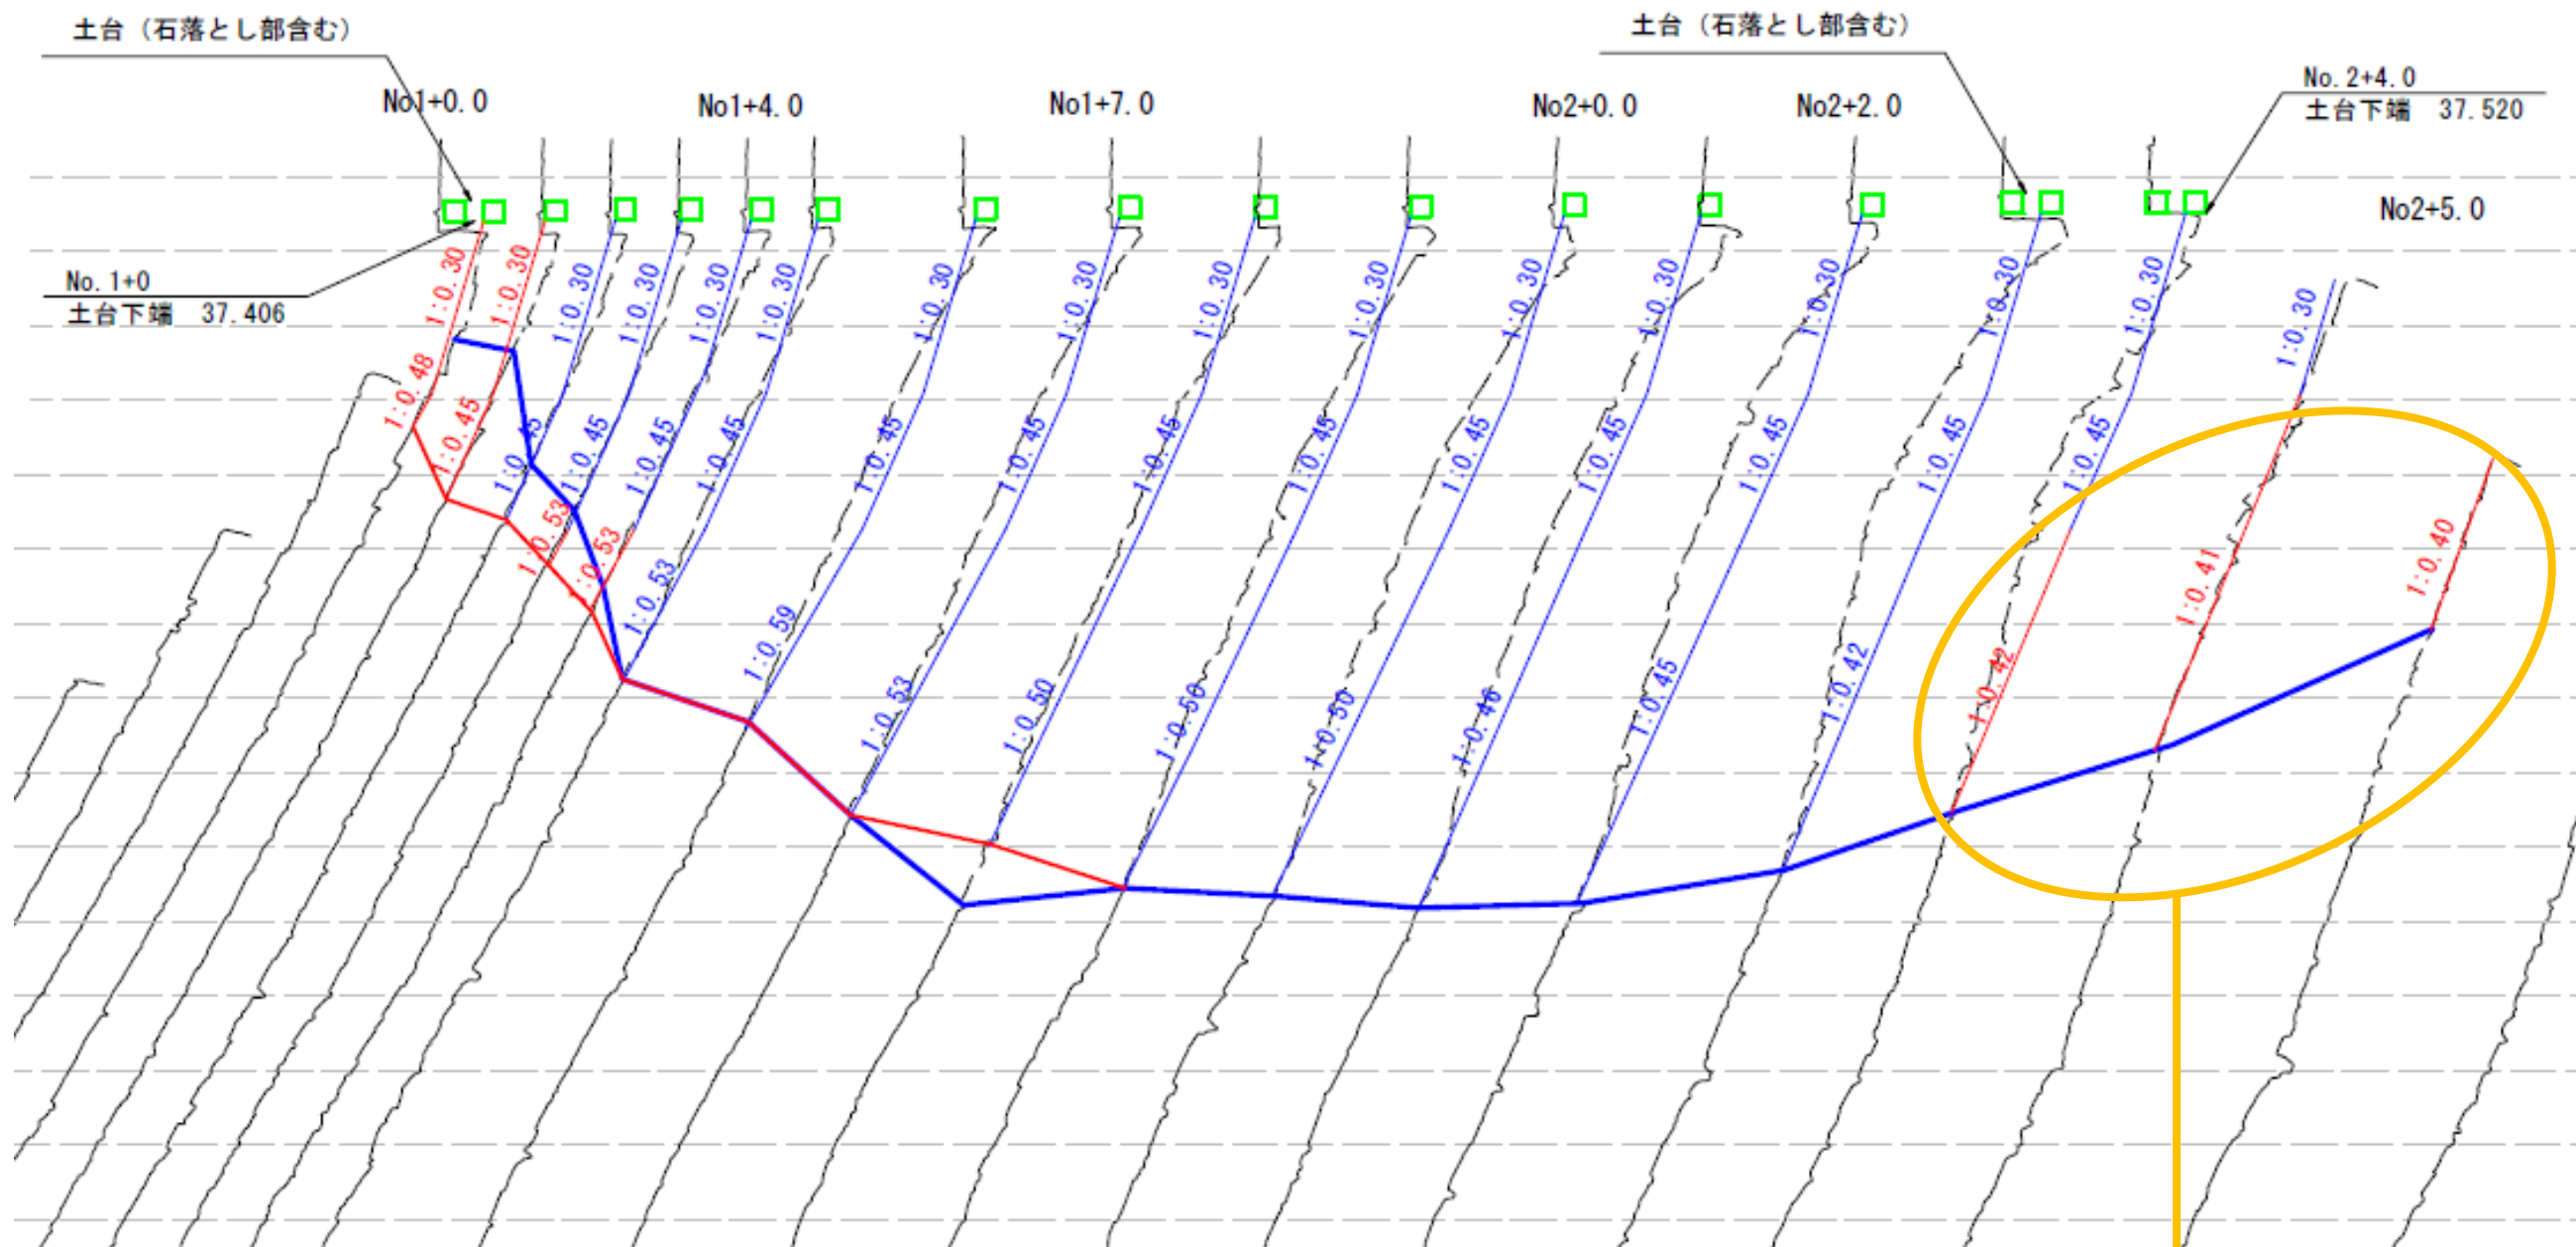
縦断図

- ・R4.2.1修復検討委員会の現地視察にて最終解体範囲の承認を受け、R3.10.18修復検討委員会で承認済みの解体範囲案に変更が生じたため、復旧勾配の変更を報告する
- ・曲輪側石垣については隣接する石門北側石垣解体後に合わせて検討を行う

### R3.10.18委員会提示資料において 解体範囲下端と勾配が乖離して いた箇所について復旧勾配の変更
