◆今回の委員会での報告·審議事項

石門周辺 石垣復旧措置案(復旧勾配・解体範囲案)【審議】

石門周辺石垣 石垣耐震診断結果(現状)

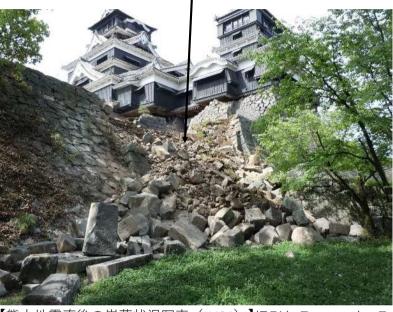
【熊本地震直後の崩落状況写真(H424)】撮影年月:2016年4月

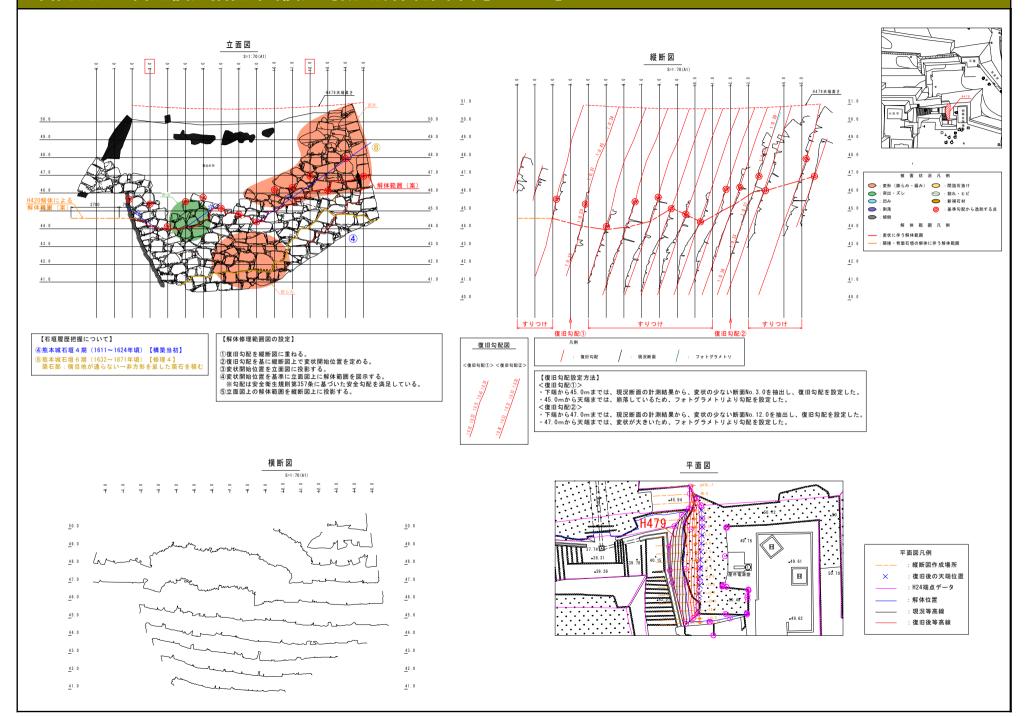
石門周辺 石垣復旧措置案(復旧勾配·解体範囲案)【H479】

【影響範囲について】 H479を解体するにあたり、解体範囲がH420,480,482,483,484,485に影響する。

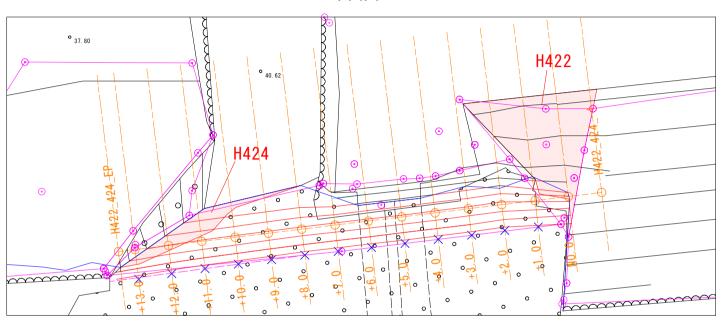
◆H424天端ラインの設定

- ・H24年度端点データと被災前写真を確認した所、終点側の天端ラインに段差が確認されている。
- ・以上より、終点側の天端は段差を加味した形で天端ラインの確認を行った。

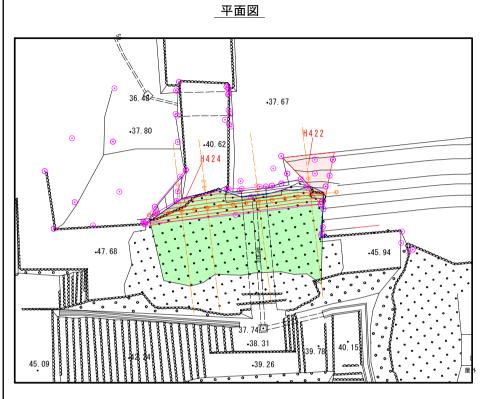
【影響範囲について】 H422. H424を解体するにあたり、解体範囲がH420. H478に影響する。

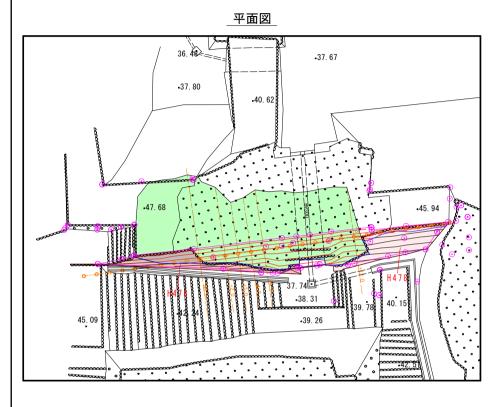
石門周辺 石垣復旧措置案(復旧勾配·解体範囲案)【H478】

【影響範囲について】 H478を解体するにあたり、解体範囲がH425, H470, H472に影響する。

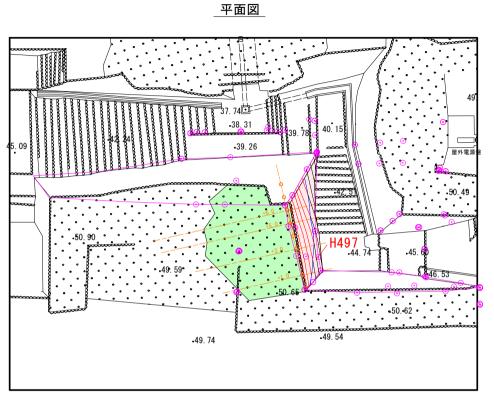
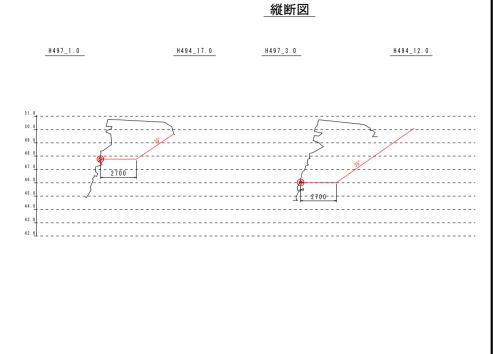
石門周辺 石垣復旧措置案(復旧勾配·解体範囲案)【H497】

【影響範囲について】 H497を解体するにあたり、解体範囲がH492, H493, H498に影響する。

石門周辺石垣 石垣耐震診断結果(現状) H497 【現状】 資料2-4-8 地層断面図 築石の安定性評価(累積示力線解析) 立面図 示力線位置(参考) すべり安全率 転倒安全率 等分布荷重(群集)3.5kN/m - 学時 kh=0.15 kh=0.15 -kh=0.20 kh=0.20 6 (w) 四項理器 2 (m) 呈科理 和直位置(m) Bg Bc 级, kh=0.15 kh=0.20 2 3 4 5 6 7 1 2 3 4 5 水平位置(m) 転倒安全率() すべり安全率(-) 累積示力線解析位置 Fs= 2.80 常時 d = 0.35 mNG Fs = 1.42(No.5.0)中地震 d = -0.19 mFs= 0.85 OK Fs= 1.84 d = -0.40 mFs= 0.68 OK 大地震 NG Fs= 1.63 注:地層断面については、発掘調査結果および近 判定 傍の地質調査結果より想定で入れたものである。 平面図 石垣背面全体の安定性評価(円弧すべり解析) 診断内容、結果、背面構造の設定 診断内容、結果 累積示力線解析位置 総合 判定 運用 理由 (No.5.0)診断手法 判定 (1) 築石の安定性 必須項目 石垣根入れ部の 根入れ部の安定性に起因する破損変状が (2) 確認されないため С 上部地盤にクラックがなく、下部地盤に隆 運用なし (3) 石垣背面全体の 安定性 × 起等も確認できない。そのため、背面全体 を通過する円弧は生じないと判断したため 背面構造の設定(累積示力線法解析時) 小天守 背面構造 理由 ## ⊞ 栗石 ජ ජ
