(1)天守閣復旧整備事業について

地質調査について

石垣変状について

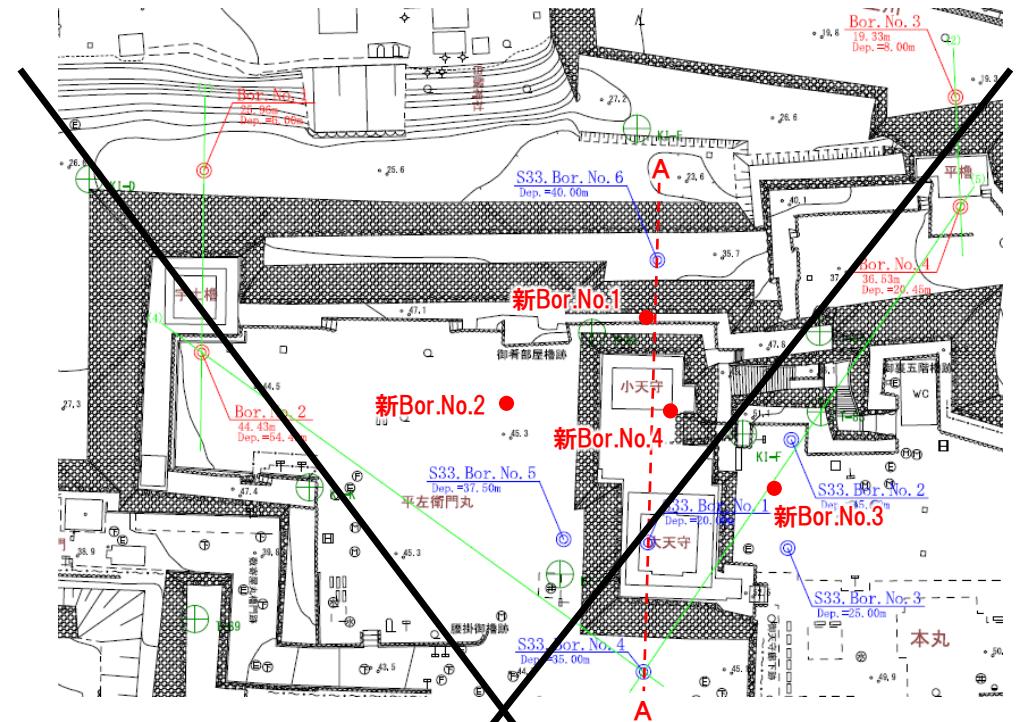
図-3 ボーリング調査位置図(平面図)

- 3.調査予定
 - ・基礎地盤の物性と盛土の範囲を把握し、動的DEM解析に反映するために、ボーリング調査を行う。
 - ・調査箇所は、小天守内、小天守北側、天守閣前広場、平左衛門丸の4箇所を予定している。

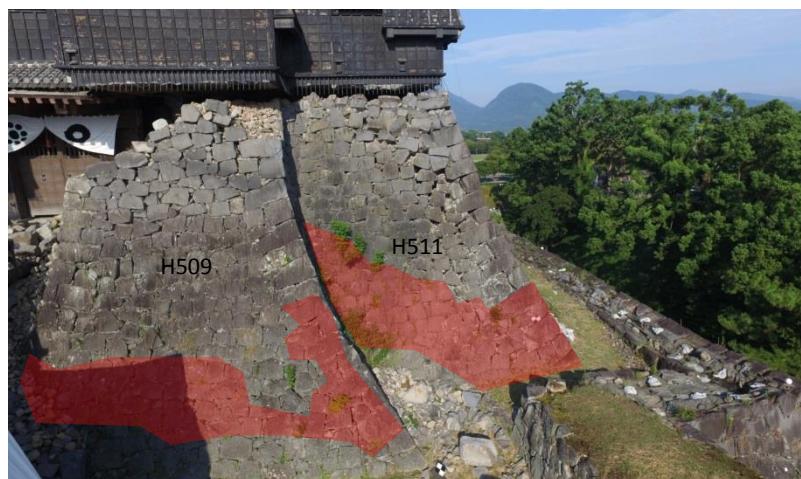
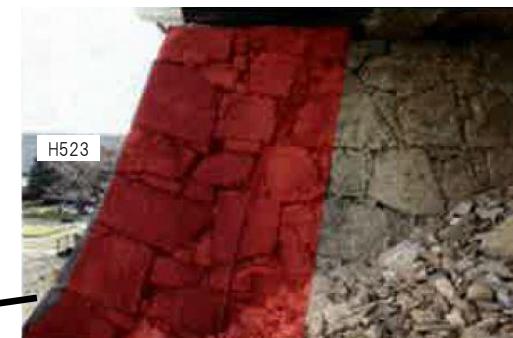
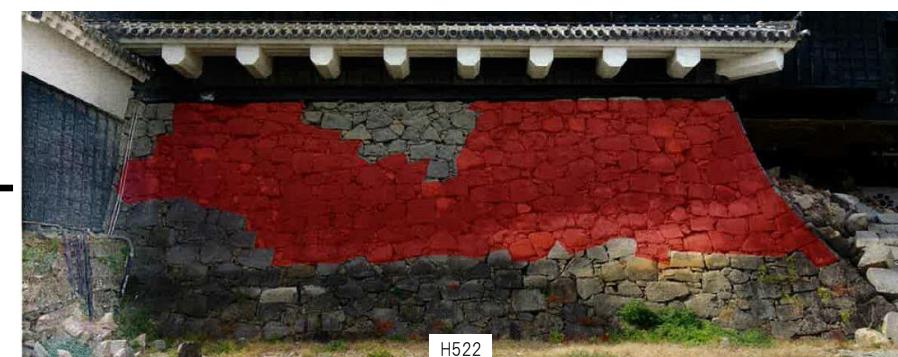
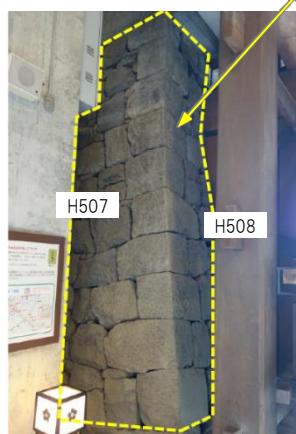
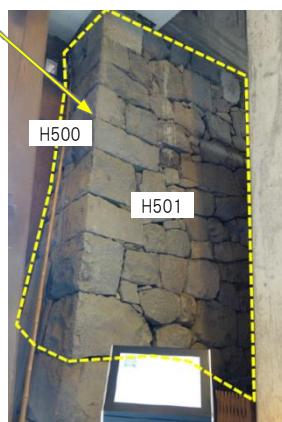
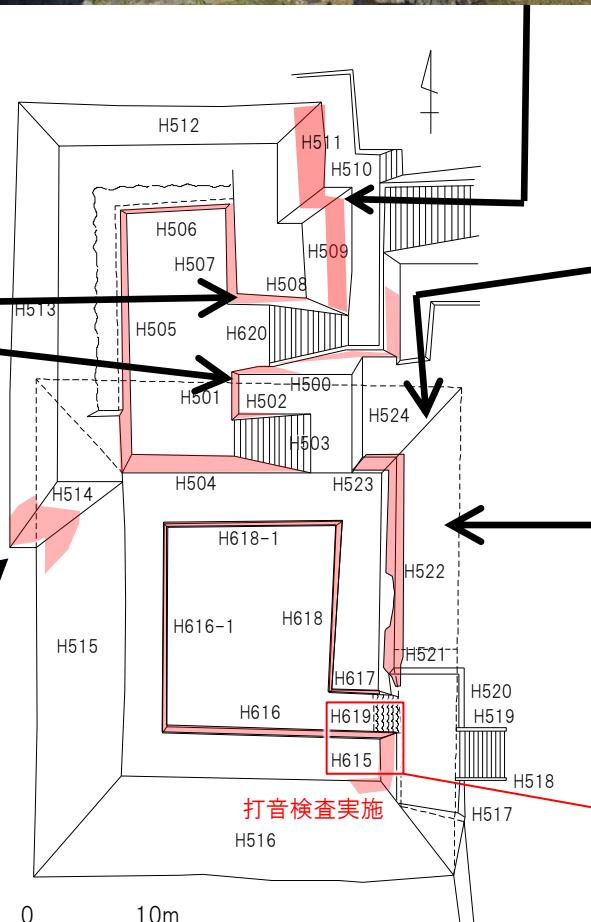
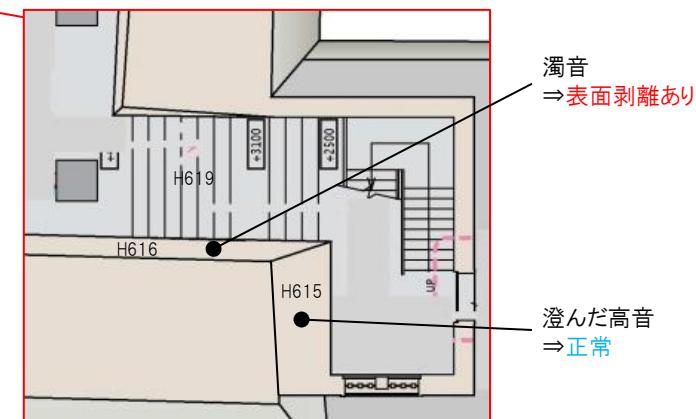
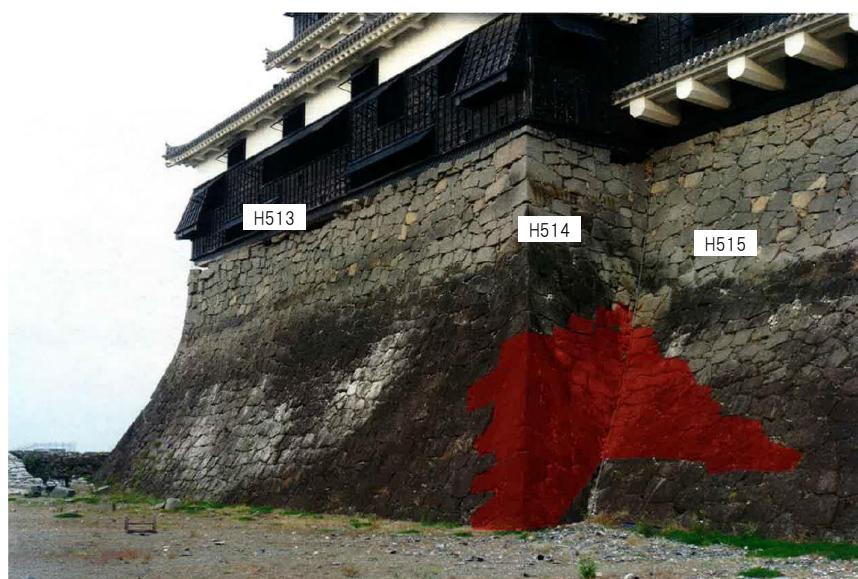
図-5 明治10西南戦争時の被熱劣化箇所

出入口内側角石上部などは新材に変更されているが、
焼損した石材も見受けられる

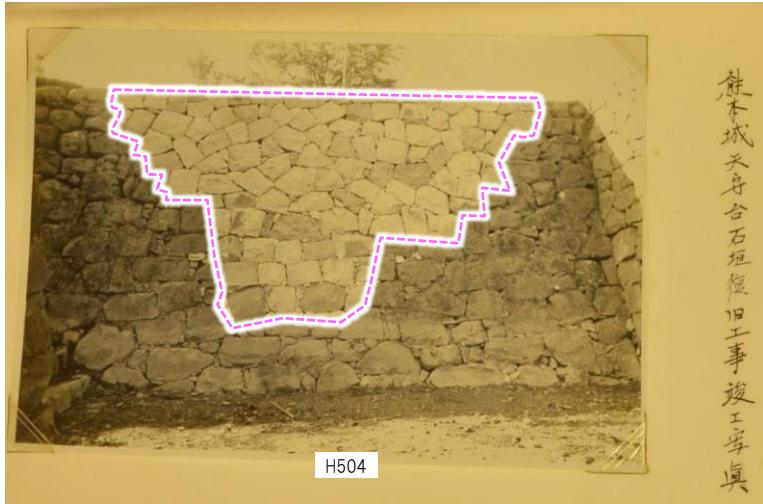
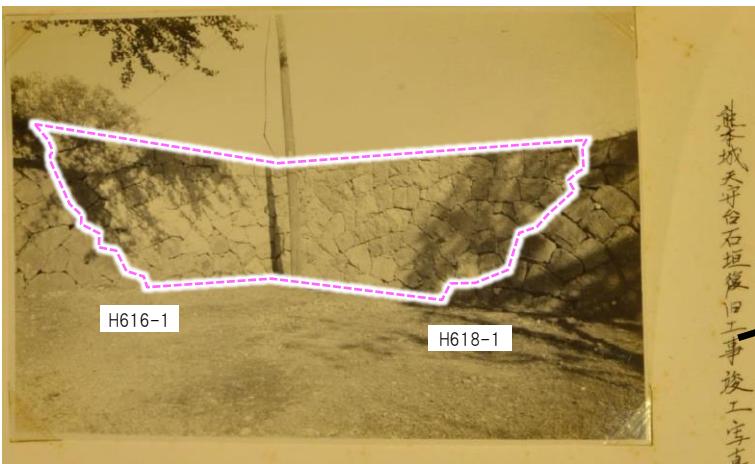
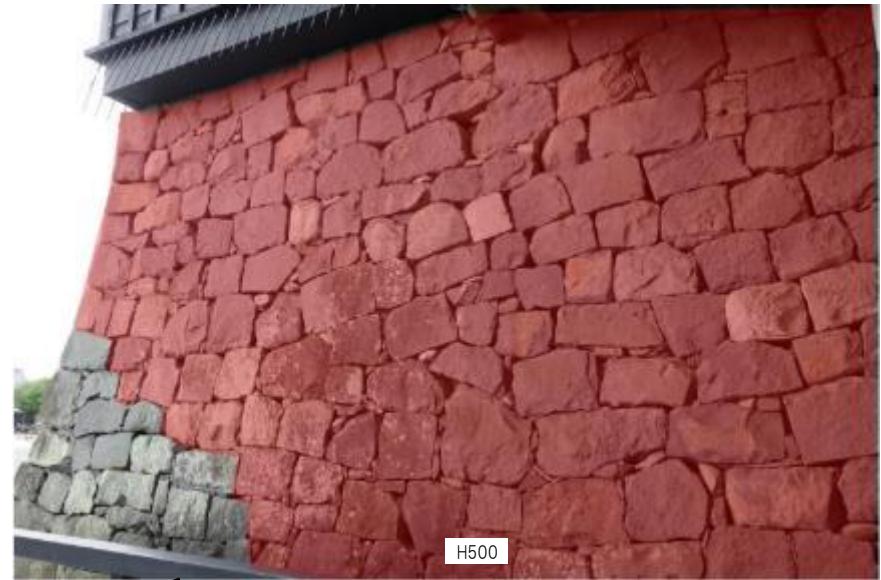
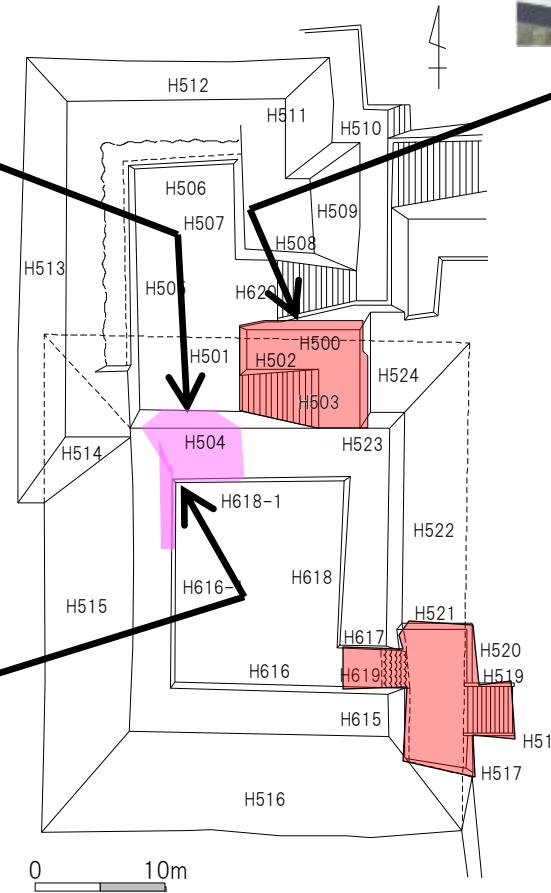
図-7 昭和31年と昭和35年の修復箇所

石積みの背後にコンクリートを使用(S35再建時)
