# 天守閣復旧整備工事に伴う部分的な再建に至った経緯について

## 【再建理由】

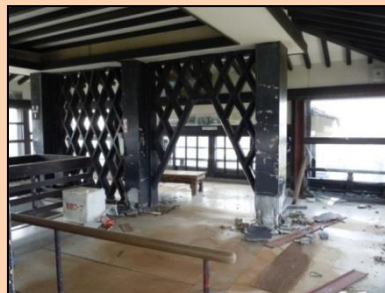
- ・ 既にダメージを受けている可能性のある既存鉄骨に多くの現場溶接を施す必要がある。
- ・ 柱上、柱脚部分の損傷が大きく、構造的な補強が必要である。
- ・ 鉄骨ブレースに圧縮座屈が生じている。

内部の状況

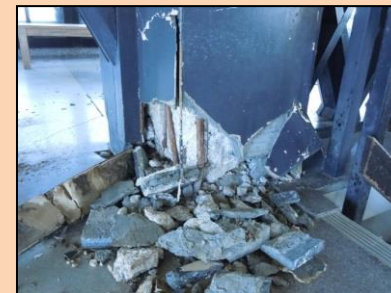
柱脚部分の損傷

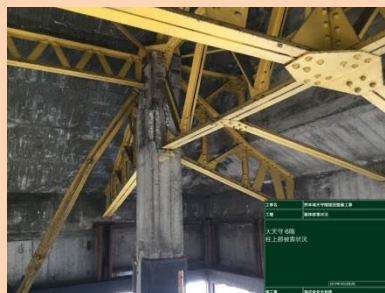
柱上部の損傷①

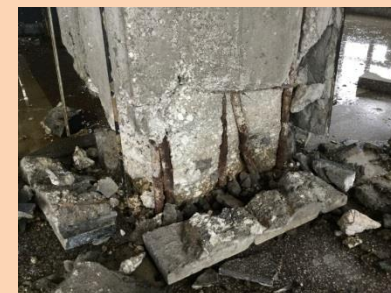
柱脚部の損傷

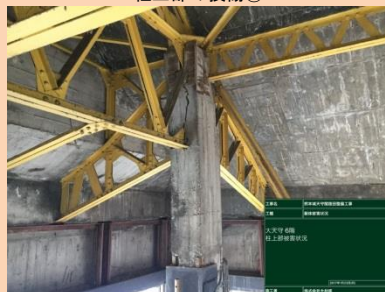
柱上部の損傷②

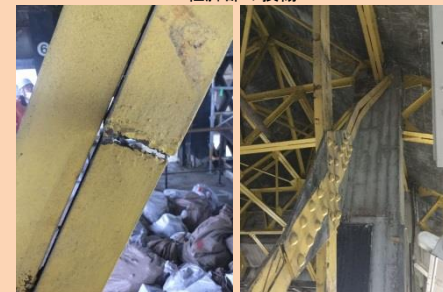
鉄骨ブレースの損傷

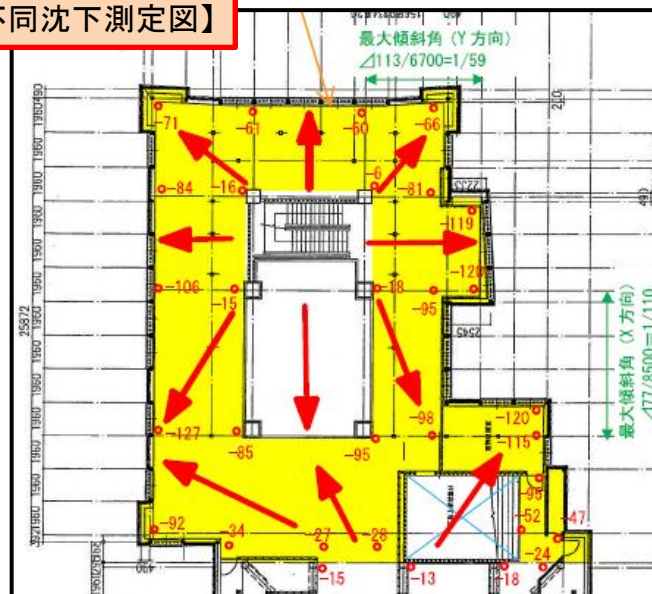
### 【不同沈下測定図】

- 床の変位により屋根等に沈下が生じ、傾斜角 $1/100$ 以上の変形角が発生している部材を補修工事で元のレベルまで戻すことは難しく、品質的にも再利用することは好ましくないため、屋根スラブを撤去の上、再建する必要がある。

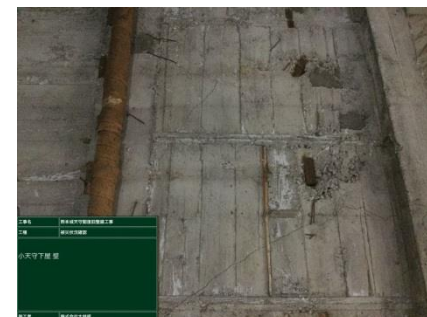
小天守下屋 壁 損傷状況

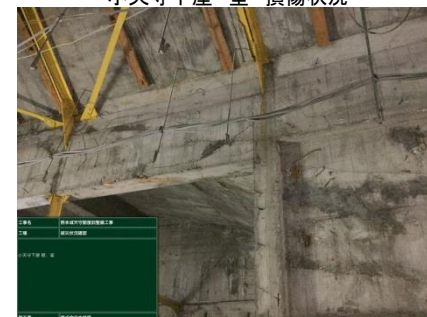
小天守下屋 壁・梁 損傷状況

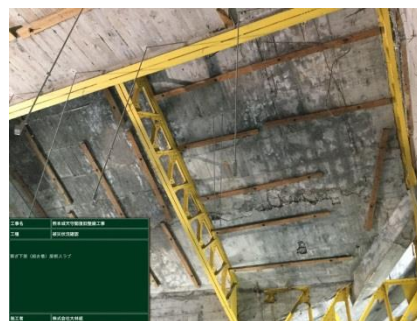
つなぎ部分 屋根スラブ 損傷状況

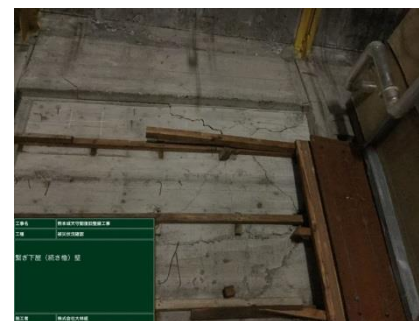
つなぎ部分 壁 損傷状況

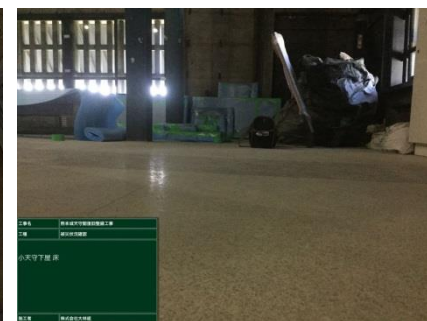
小天守下屋 床 沈下状況

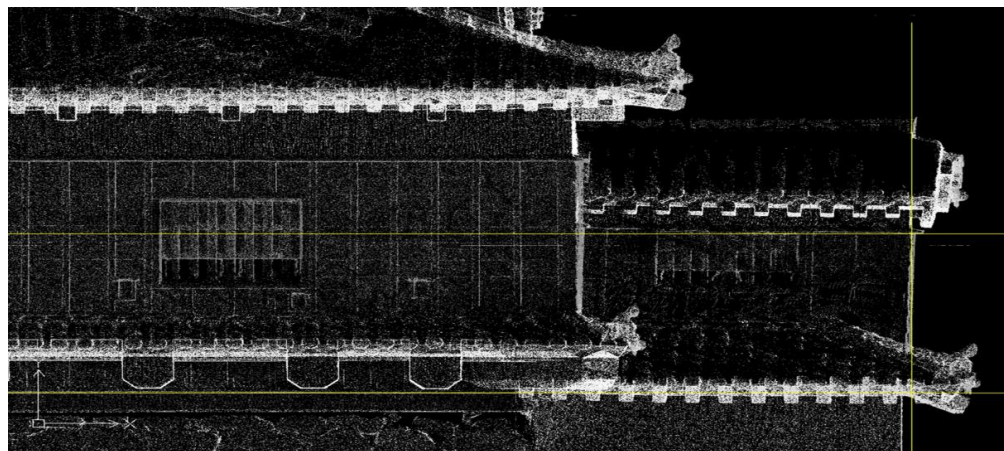
- ・ 躯体の損傷(クラック等)、変位(落込み)が激しかったため、補修では躯体そのものの復旧が十分行えないため。

附櫓の傾き(変位)

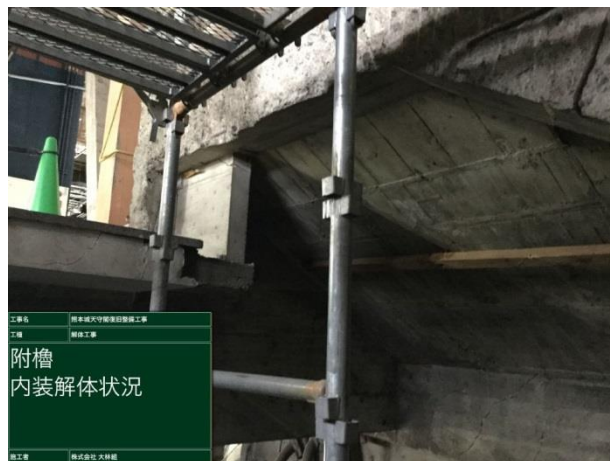
内部損傷状況①

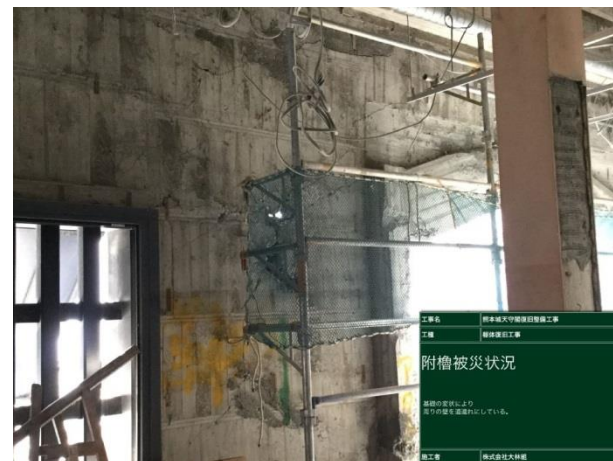
内部損傷状況②
