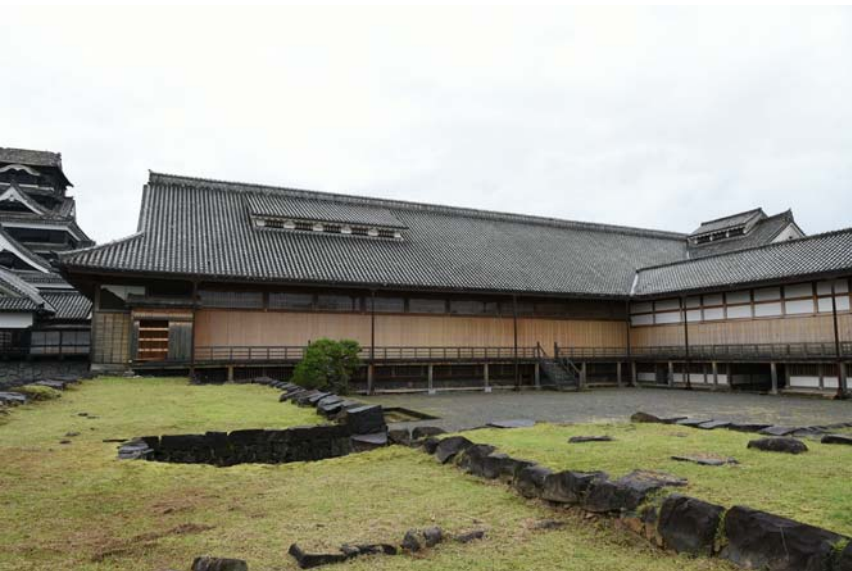
1 大広間棟 外観南面  
屋根瓦は、目地漆喰の剥離はみられるものの、大きな損傷は見られない。石垣上は、西妻壁筋の地盤（石垣裏込）が沈下し、柱が下がっている。戸袋の板壁が外れているのも、その沈下の影響である。

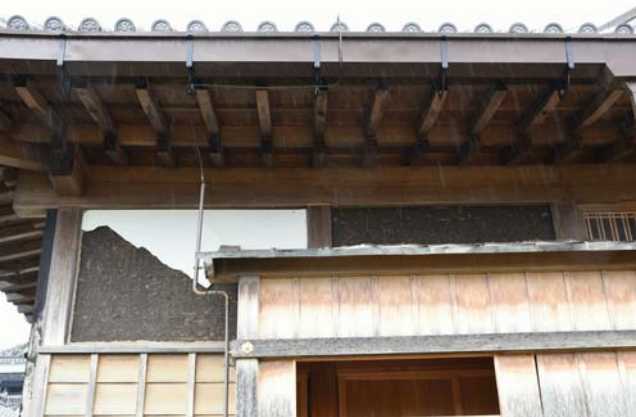
2 大広間棟 外観南面  
地盤沈下に伴う柱の沈み（左から2本目）

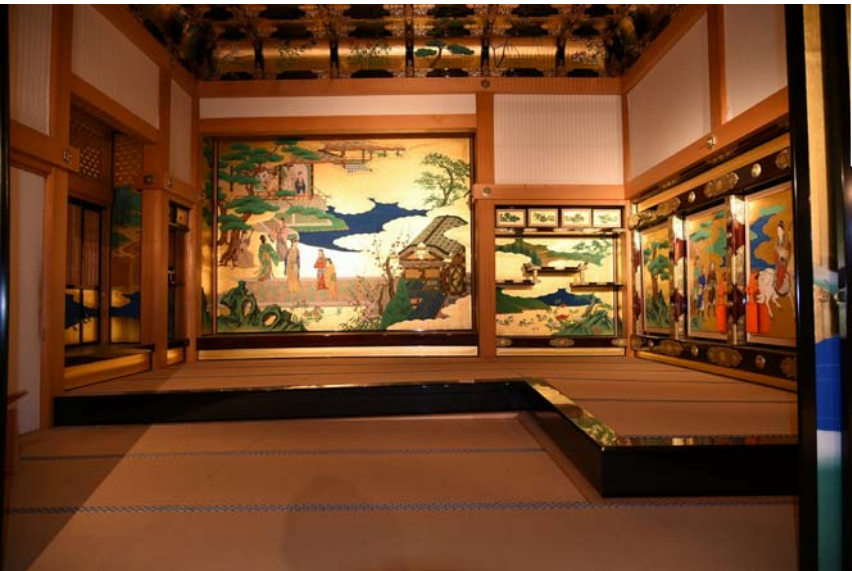
7 昭君之間 北面  
北面には床の間と違棚を設け、張り壁とする。左側の柱列が沈下しているため、上段上がり框は左端が沈み右端を跳ね上げている。

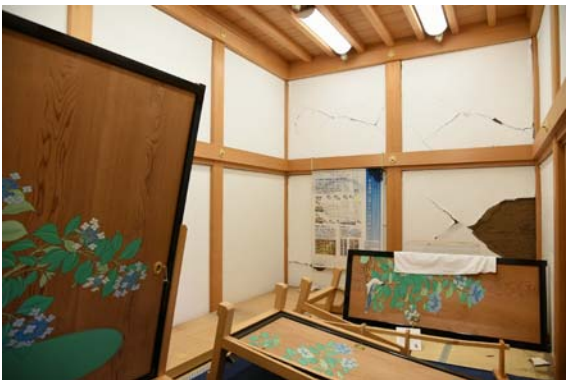
4 家老之間 南西面  
西面の壁は、漆喰が崩落している。

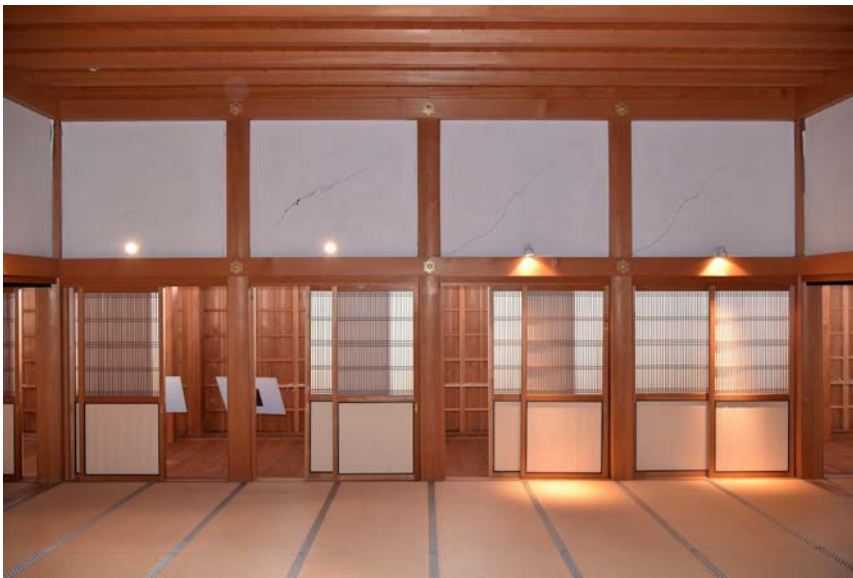
5 梅之間 南面小壁の割れ  
東西方向の壁の割れは、梅の間同様にすべて西上から東下に入っている。

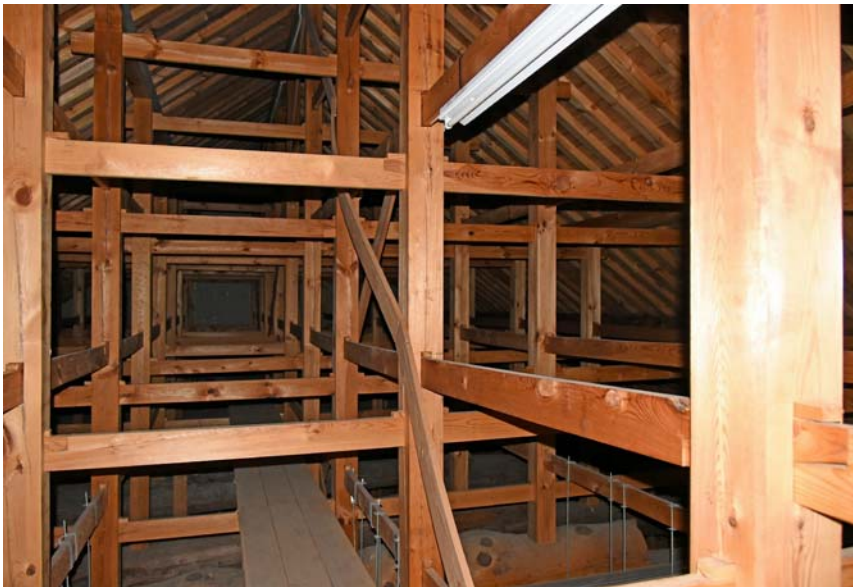
6 大広間棟 小屋裏 東より見る  
小屋組は、筋違に座屈やずれが生じていたが小屋束と小屋貫に顕著な破損はみられない。楔が緩んでいたが、地震が直接の原因かどうかは不明で、地震前から緩んでいた可能性もある。

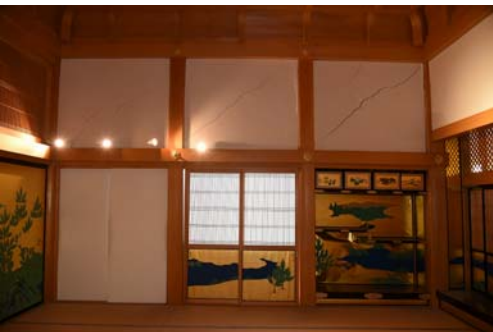
8 若松之間 南面  
南面の小壁は、ほかの大広間の部屋同様に、西上から東下に亀裂が入る。中央間の腰高障子左上と右下に柱との隙間があるが、柱は傾斜がほとんどないので、ここでは敷居の右側が下がり、建具が斜めに入っている状態である。

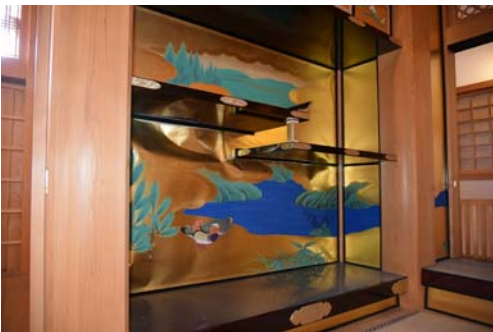
9 若松之間 違棚詳細  
南面西寄りには違棚があるが、障壁画が歪んだり裂けたりしている。

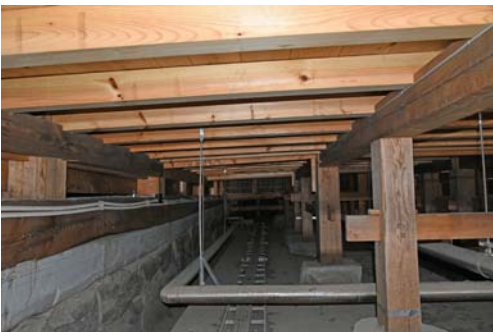
10 昭君之間 床下  
西側（画面左）の石垣筋の沈下が顕著で、根太が傾いているのがわかる。

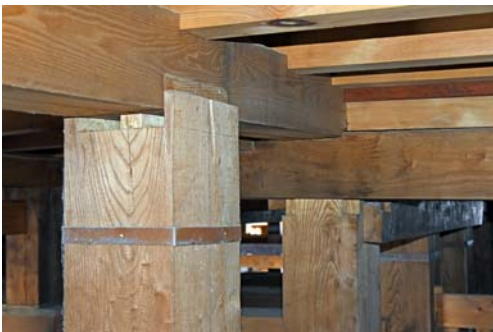
11 同 間通路大引の抜け（浮き）

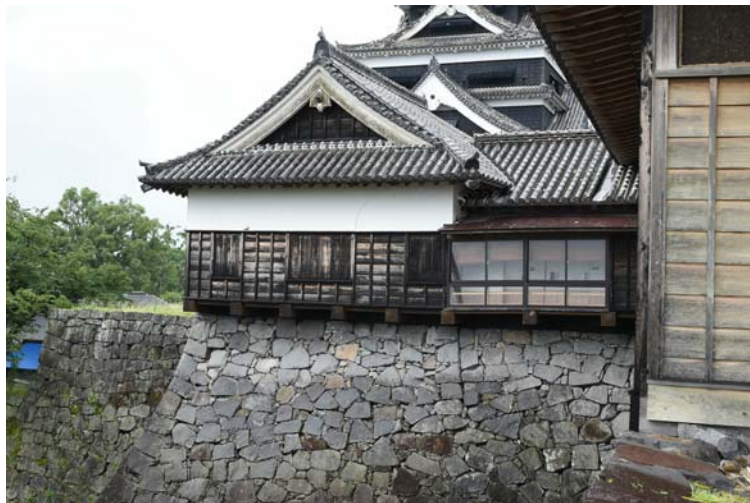
12 数寄屋棟 外観南面

壁の割れは少なく、屋根も健全であるが、右から2本の桟梁が浮き上がっている。石垣には、孕み出しがみられる。

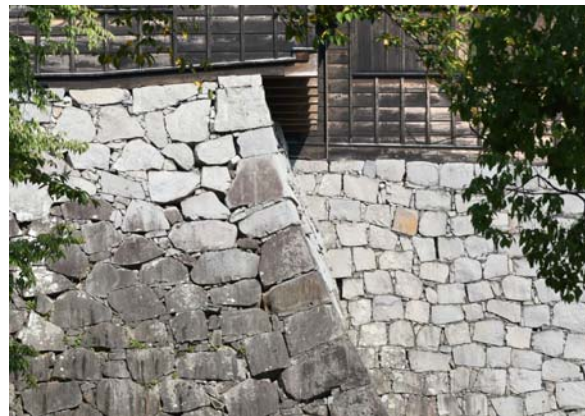
13 数寄屋棟 南面石垣の孕み

西からみた数寄屋棟の南面石垣。孕み出しの具合がみえる。

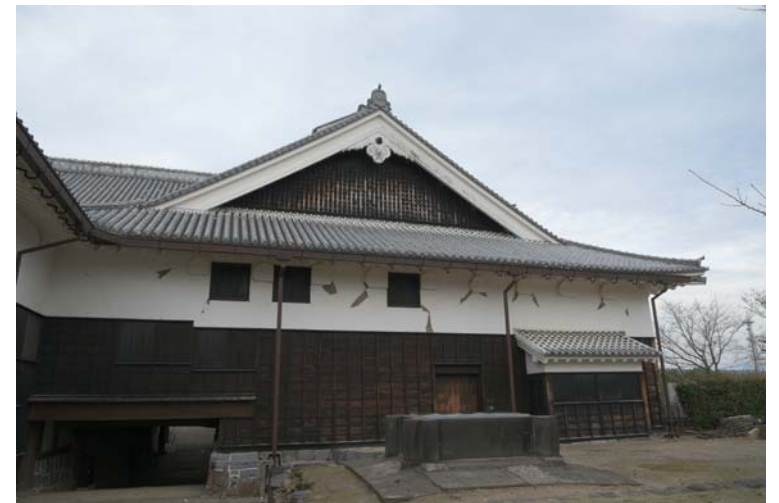
19 大台所棟 外観南面

屋根瓦には、大きな損傷は見られないが、壁には梁尻に亀裂が目立つ。だいたい動いたものとみられる。

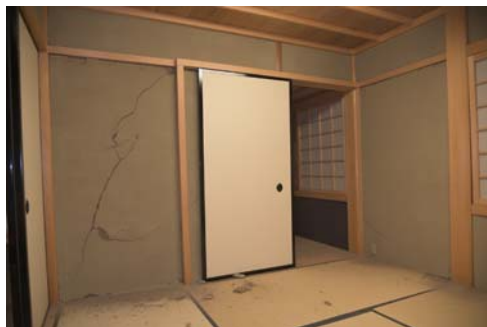
15 数寄屋勝手 東面

壁に大きな亀裂が入る。

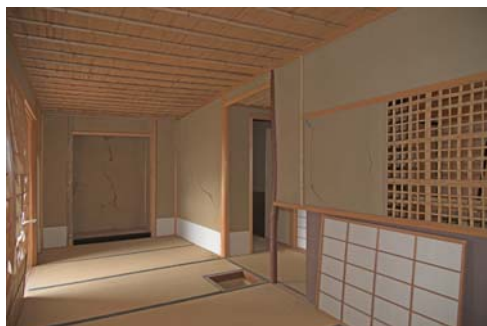
14 数寄屋 北西面

ほとんどの壁が剥落まではいかないが大きく割れた。左側縁境の腰障子は、内法が縮まったため大きく曲がり、障子紙も破れてしまっている。

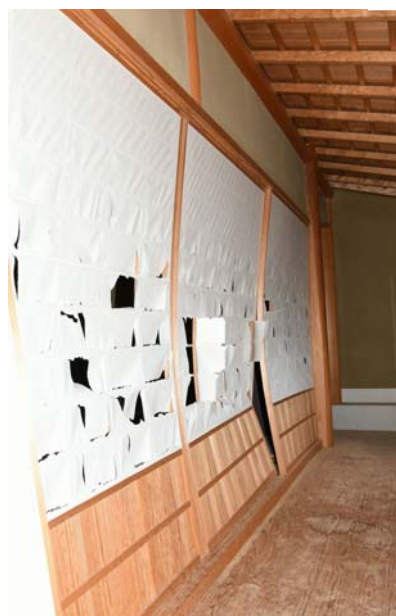
17 数寄屋・縁境の腰障子

床が突き上げたため建具が突っ張ったが耐えられず大きく曲がり、中央の障子は堅框が折れている。

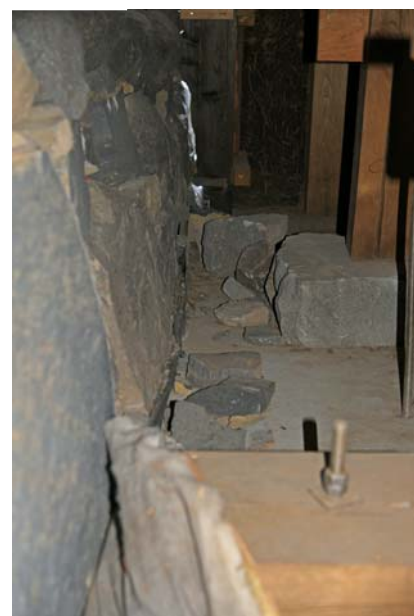
18 数寄屋棟 腰石垣の状況

間詰めめの石が沢山抜け落ちていた。築石の崩落はない。

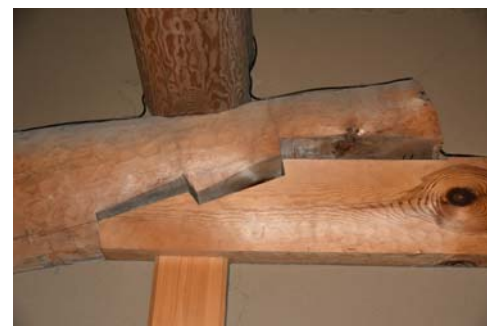
23 同 梁継手のずれ

揺れにより台持継にずれが生じたが、現在は元にも戻らず固定された状態にある。

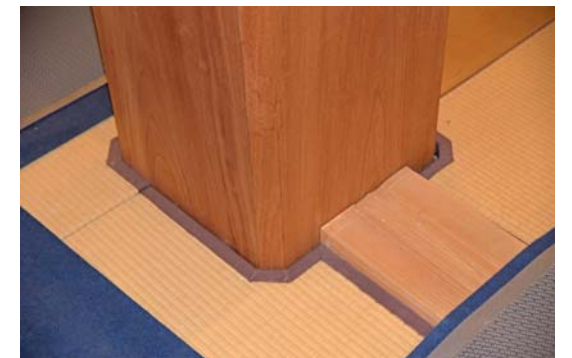
20 大御台所と西脇間境の敷居の外れ

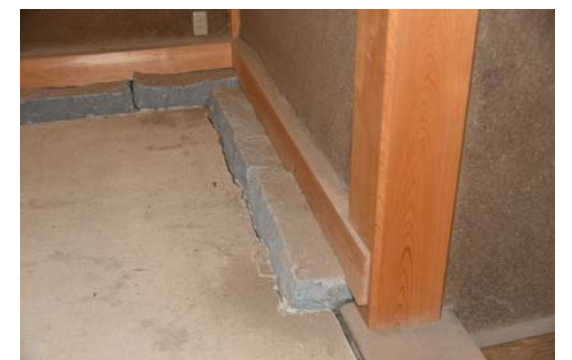
21 土間際の地覆石の乱れ

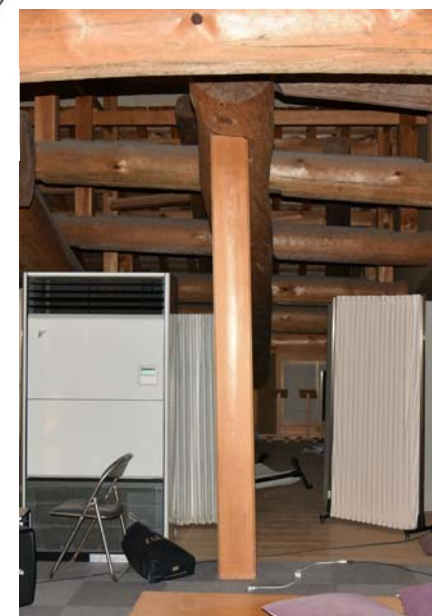
22 大台所棟 二階の単独柱

この単独柱のみ東側（画面左）に大きく傾斜している。
