小天守4階解体について

耐震改修計画
(鉄骨鉄筋コンクリート造:地上6階・地下1階)

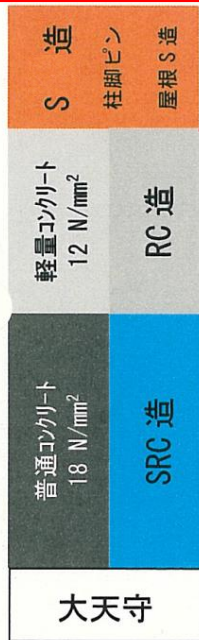
①大天守6階の
やり替え

- ①大天守6階
 - ・下層との構造上の違いにより、柱脚部分の損傷が大きい
- ②大・小天守つなぎ部分、③小天守下屋の屋根・壁・床、④附櫓
 - ・詳細調査により、想定より大きな損傷が判明(スラブ沈下に伴う屋根の変形)

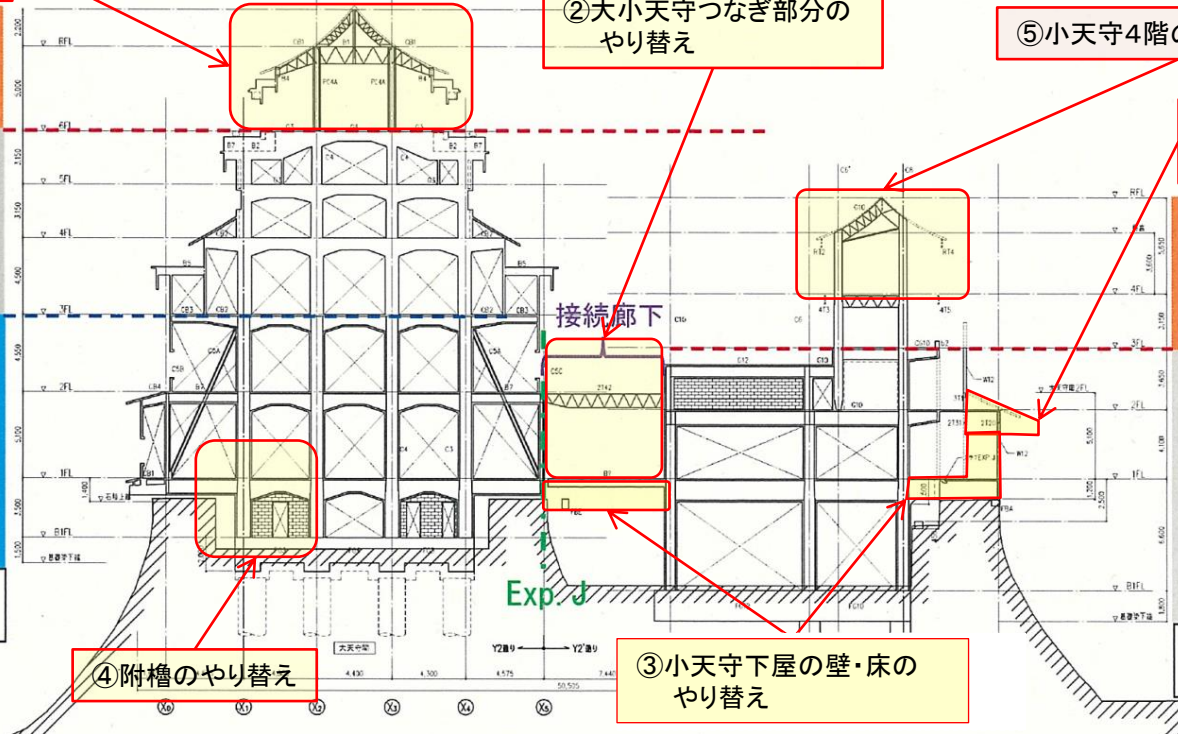
- ⑤小天守4階
 - ・耐震診断基準を満たすために、小天守4階の軽量化が必要
