● 監物櫓 軸部傾斜図・土間亀裂図

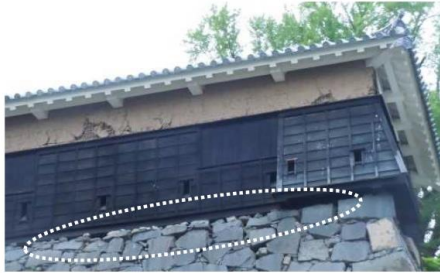
1 北面  
石垣天端石の沈下による空隙が生じている。  
一部築石に亀裂や割れが認められる。

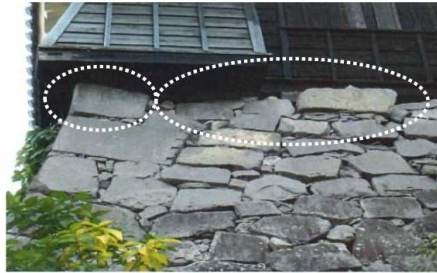
2 西面  
西面の一部築石にズレが見られる。  
北西天端隅石にズレが生じている。

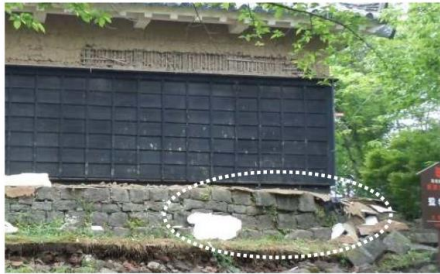
3 南東面①  
築石にズレや沈下が見られる。  
屋根廻りは大きな被害は見られず、雨漏りはしていない。

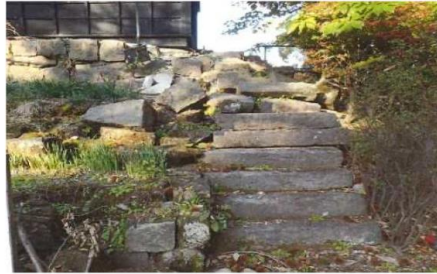
4 南東面②(階段廻り)  
軒下にある築石はズレや沈下が見られる。  
東端にある階段段石はズレや沈下が大きく見られる。

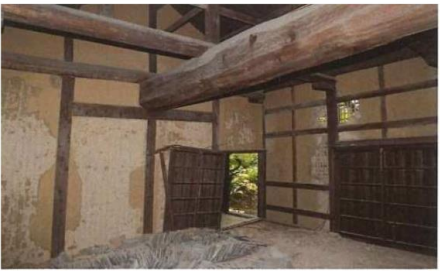
5 内部(右上図⑦通り)  
軸部は桁行に対し梁間方向(南側)に大きく傾斜している。  
板戸も変形して鴨居までも折損させている。  
小屋組・屋根面には大きな被害は見られない。

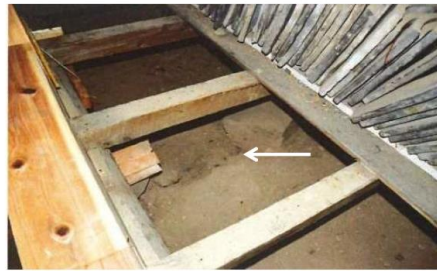
6 内部(床下・右上図⑤通り)  
大引下の東石は土間沈下の影響を受け、下がっている。  
土間の亀裂は石垣に沿って生じている。(右上図参照)

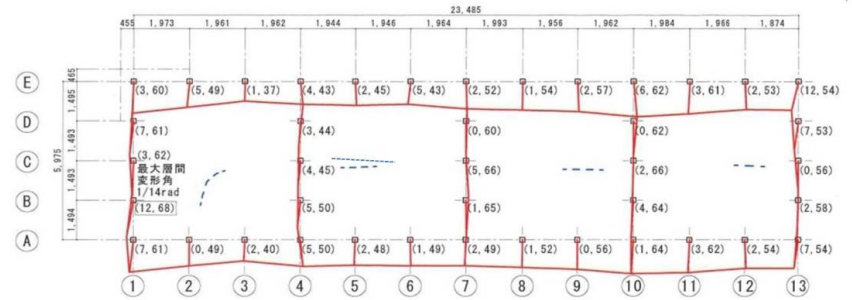
【写真】土間亀裂状況(大引⑥通り付近)
