# 熊本城 監物櫓 安全対策工事・復旧フロー

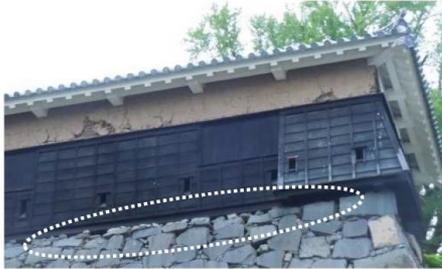
1 北面  
石垣天端石の沈下による空隙が生じている。  
一部築石に亀裂や割れが認められる。

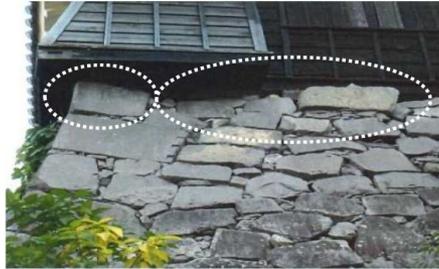
2 西面  
西面の一部築石にズレが見られる。  
北西天端隅石にズレが生じている。

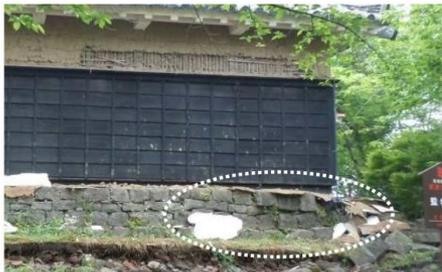
3 南東面①  
築石にズレや沈下が見られる。  
屋根廻りは大きな被害は見られず、雨漏りはしていない。

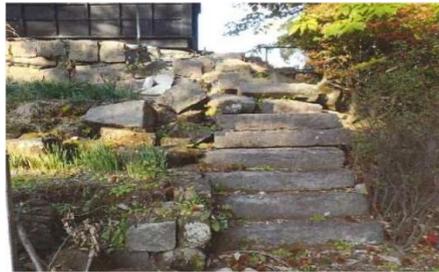
4 南東面②(階段廻り)  
軒下にある築石はズレや沈下が見られる。  
東端にある階段段石はズレや沈下が大きく見られる。

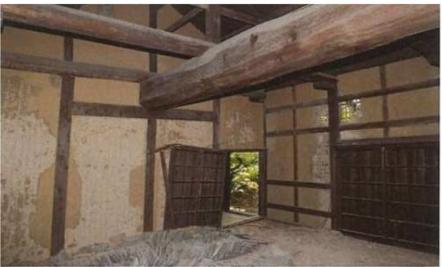
5 内部(右上図⑦通り)  
軸部は桁行に対し梁間方向(南側)に大きく傾斜している。  
板戸も変形して鴨居までも折損させている。  
小屋組・屋根面には大きな被害は見られない。

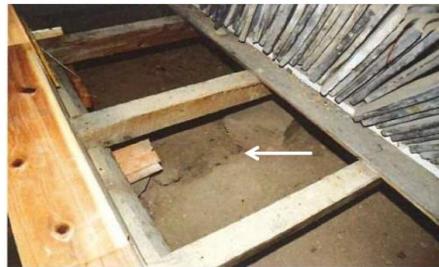
6 内部(床下・右上図⑤通り)  
大引下の東石は土間沈下の影響を受け、下がっている。  
土間の亀裂は石垣に沿って生じている。(右上図参照)

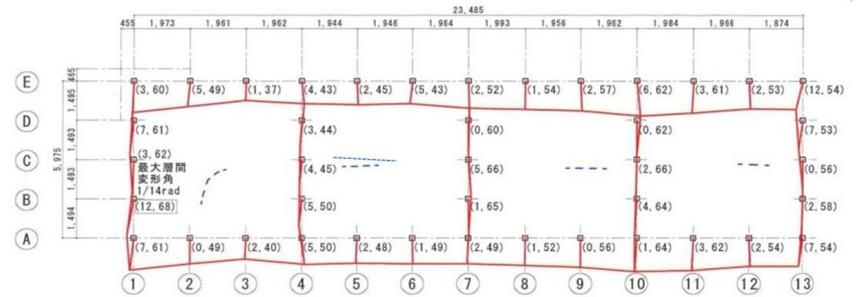
● 監物櫓 軸部傾斜図・土間亀裂図

【写真】土間亀裂状況(大引⑥通り付近)

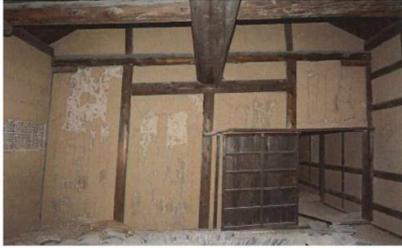
1 〈被災時〉 内部間仕切壁(下図①通り)  
軸部は梁間方向(南側)へ、大きく傾斜している。  
板戸は変形して鴨居までも折損させている。  
内部壁土の多くが剥がれ落ちている。

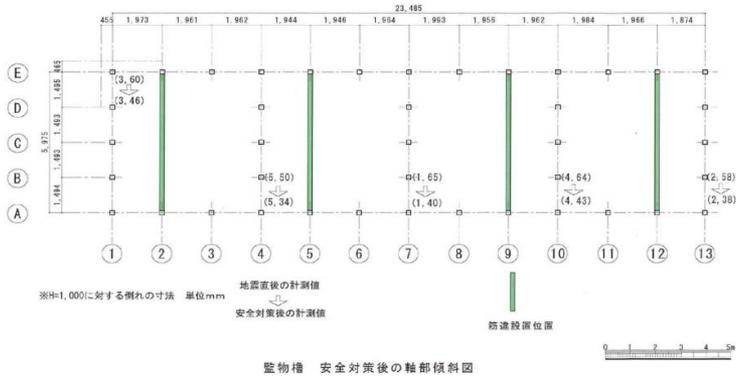
- ・監物櫓は震災後に行った被災調査の結果、南側へ最大68mm(1m当り)傾斜していることがわかった。そのため、さらなる傾斜を増加させることのないよう、筋違を設置する安全対策工事を行った。
- ・筋違は、間仕切壁で区切られている4室にそれぞれ設けた。建て起こしにあたっては、油圧ジャッキを用いて各箇所均等に加圧していった。
- ・各箇所平均20mm程建て起こしたところで加圧力が高くなり、ここで筋違を固定した。北西隅面は、加圧してもこれ以上は戻らない状況であった。
- ・各室の板戸は、この建て起こしによって開閉が可能となった。
