平櫓 平面図(写真位置)

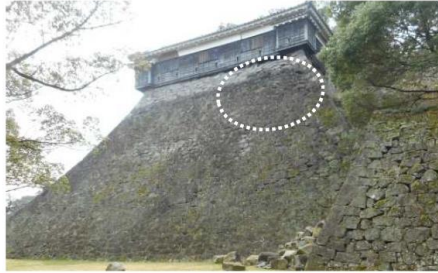
1 北面①
北面西寄りの石垣面に大きな孕み出しが見られる。

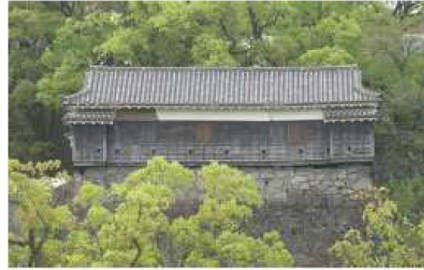
2 北面②
壁漆喰等に亀裂や剥落が見られる。

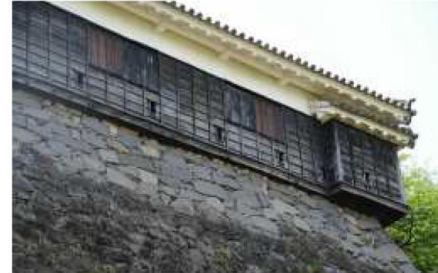
7 〈震災前〉北面③-1(石垣天端部)
土台と石垣天端が接している。

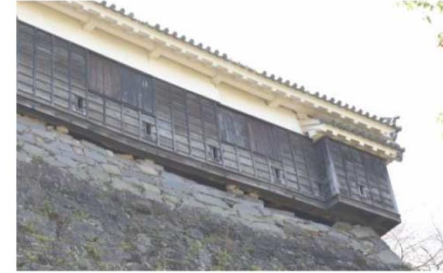
8 〈震災後〉北面③-2(石垣天端部)
天端石が抜け落ち、隙間が生じているのが確認できる。

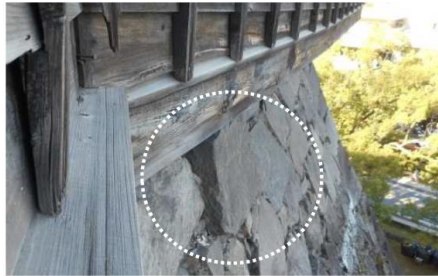
3 東面
石垣天端において、石がズレ動いている。屋根廻りには大きな被害は見受けられず、雨漏りはしていない。

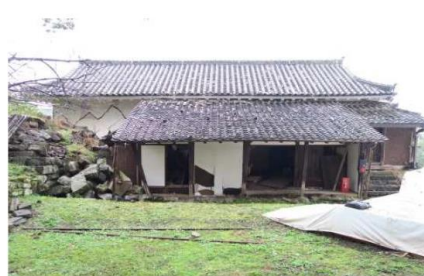
4 南面①
西側の石垣が崩れ、下屋の一部を押しつぶしている。南側に取り付く下屋が大きく傾斜している。

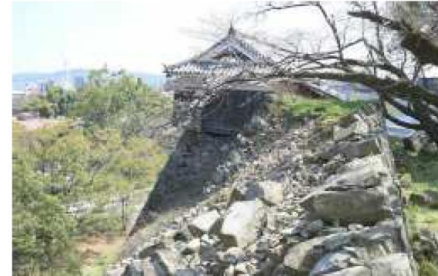
9 西面
平櫓西面の石垣には大きな孕み出しは見られなかったが、その先西側の石垣は大きく崩れている。

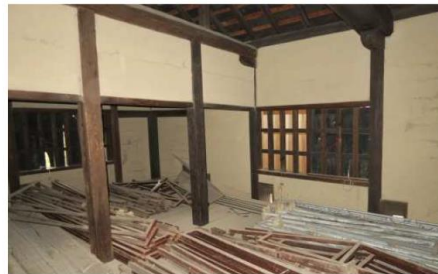
5 内部(西側)
櫓に傾斜(南側へ)が見られる。桁行・梁間方向ともに、土壁に亀裂が生じている。

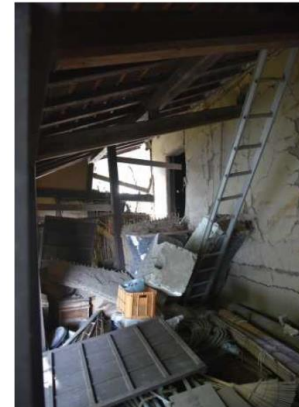
6 南面②
西側の崩れた石垣に押され、土壁に崩落や割れが生じている。梁も本体から外れてしまっている。

平櫓については、監物櫓同様解体を行い、今後復旧に向けた検討を行う。
