長堀の被災状況総括

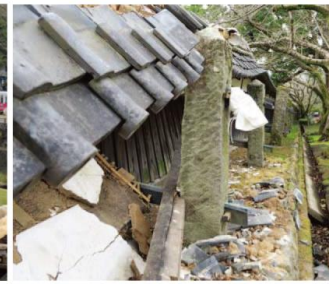
05 控石柱No. 24以降(H28.12撮影)

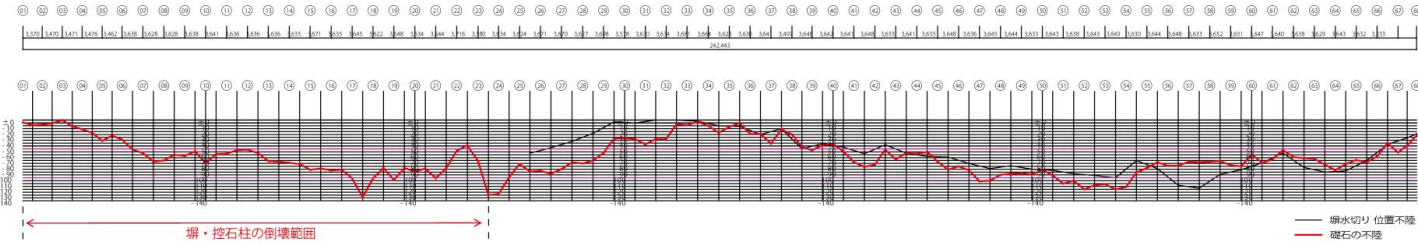
○不陸測定結果

不陸測定結果からは、控石柱No.17, 24, 53辺りにおいて最大で120mmを超える不陸を生じていることがわかり、また、堀水切りレベルと礎石天端レベルにおいてほぼ同様の沈下傾向が見られることから堀本体と礎石は同様に沈下していることがわかる。傾斜測定結果からは、礎石の傾斜は測定箇所全体の約97%が城内側(内側)へ傾斜しており、堀本体の傾斜の傾向と一致する。
